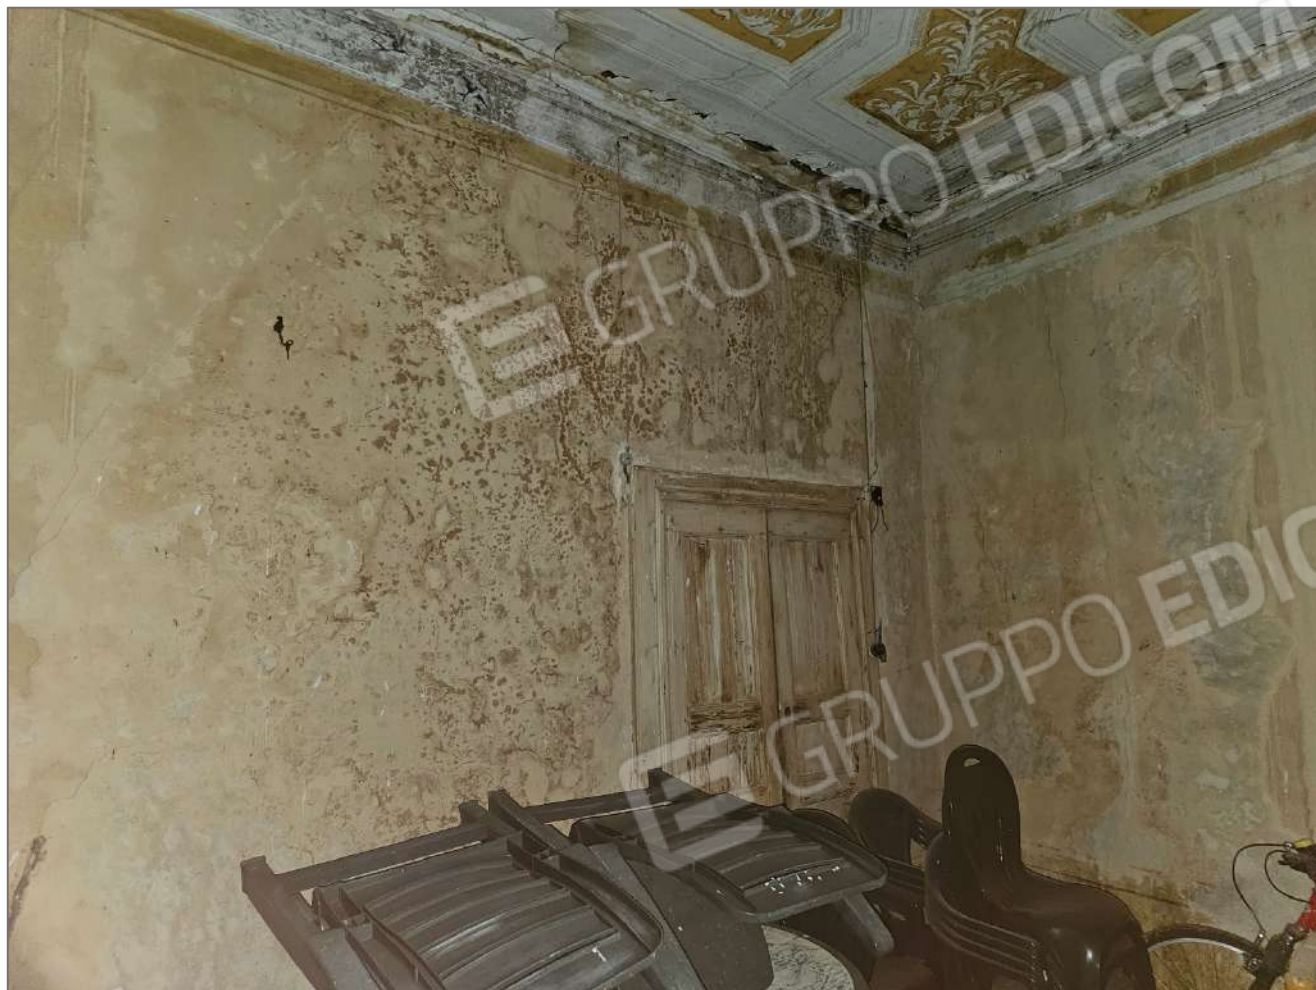
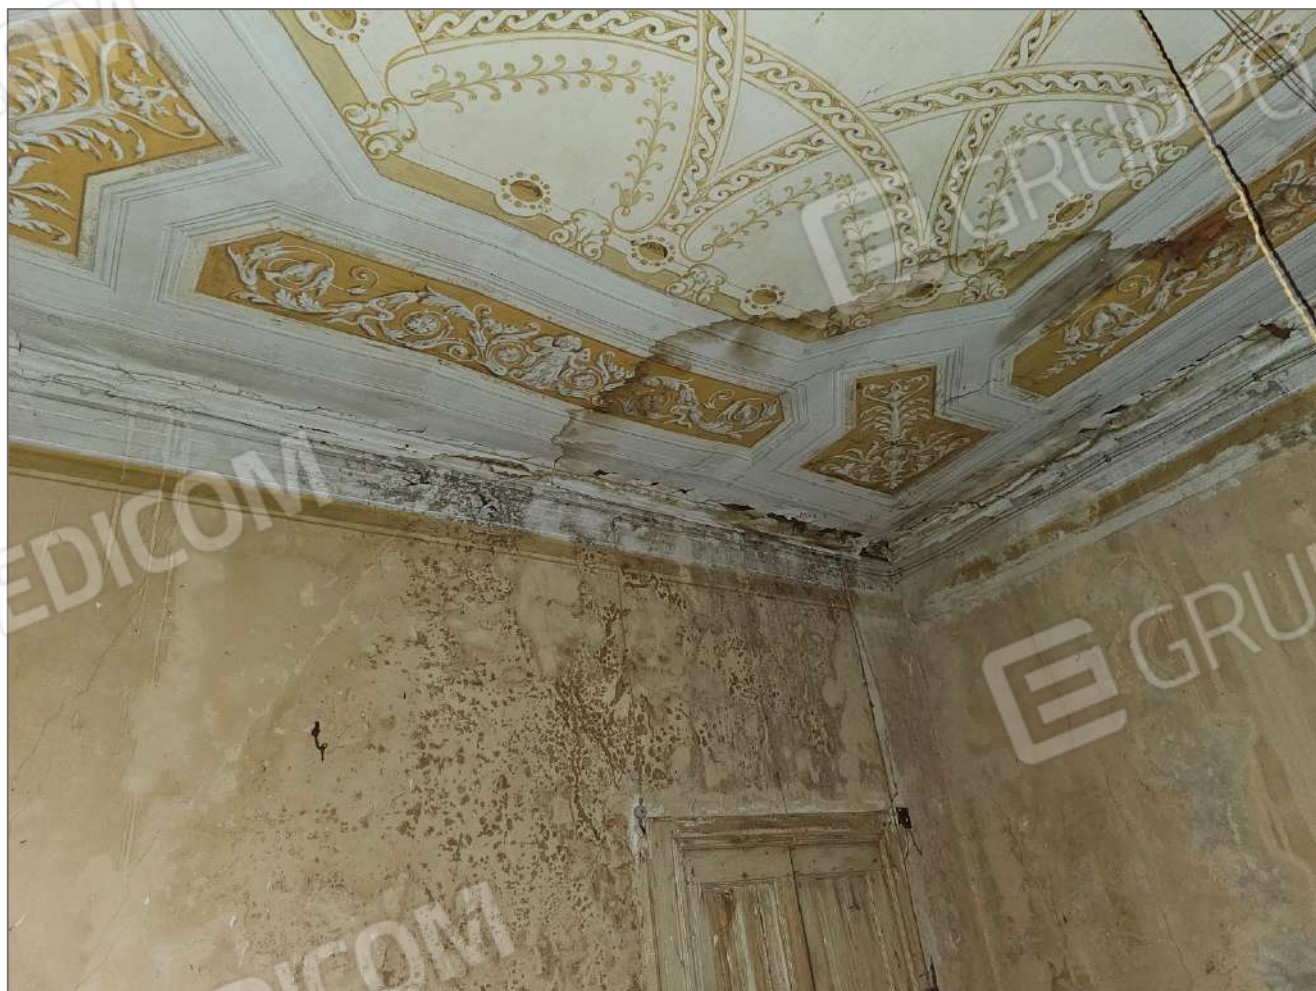
Foto 32, 33 – Bene censito nel NCEU del Comune di Taverna al foglio 43, particella 238, sub 25. Piano terra, vano deposito

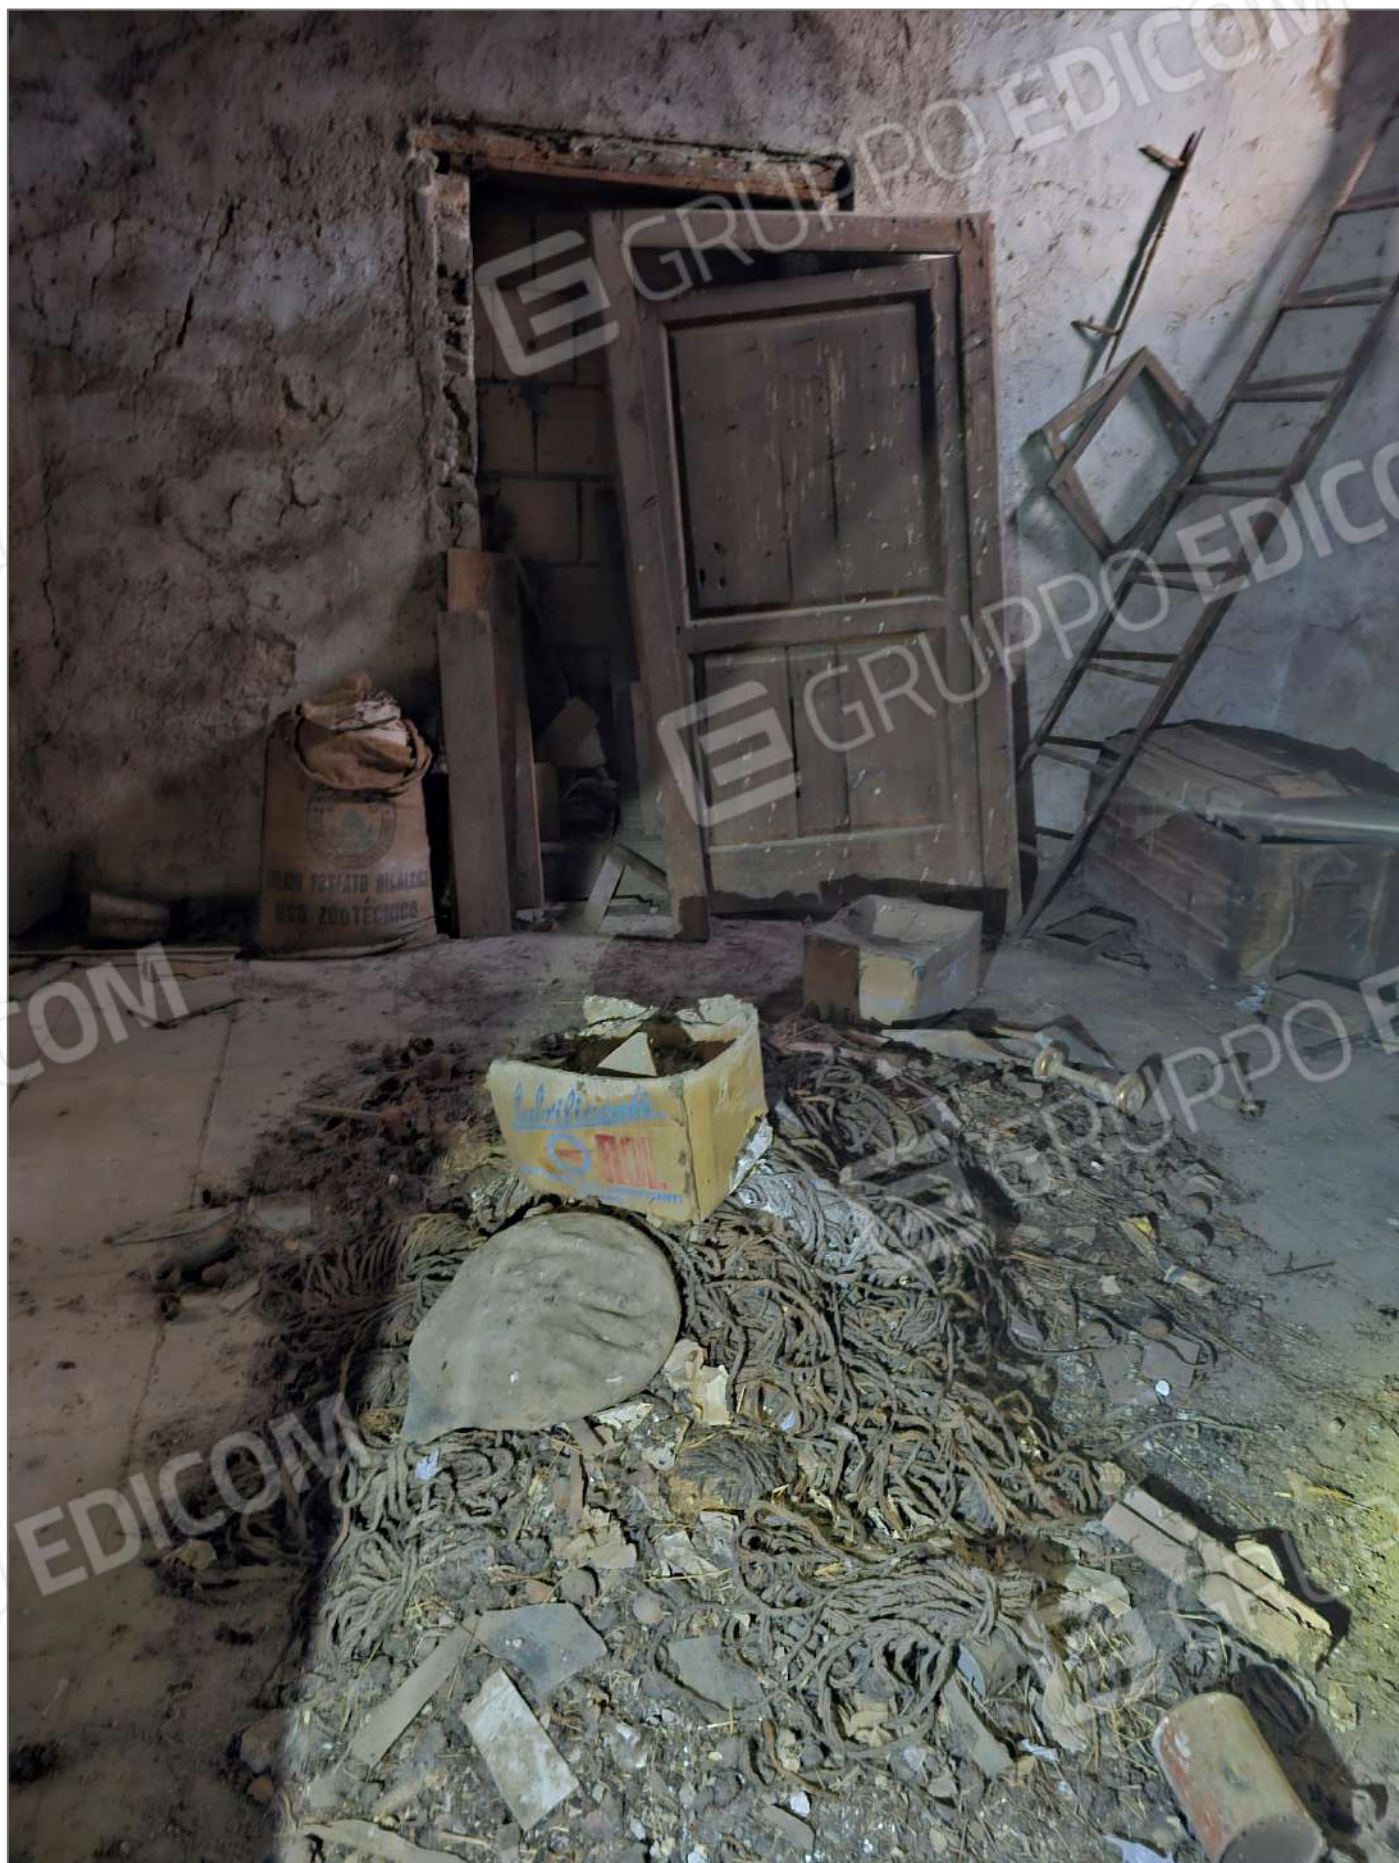
**Foto 52**– Particolare porta murata nel sottotetto di un'altra unità immobiliare confinante che consentiva l'accesso al sub 25

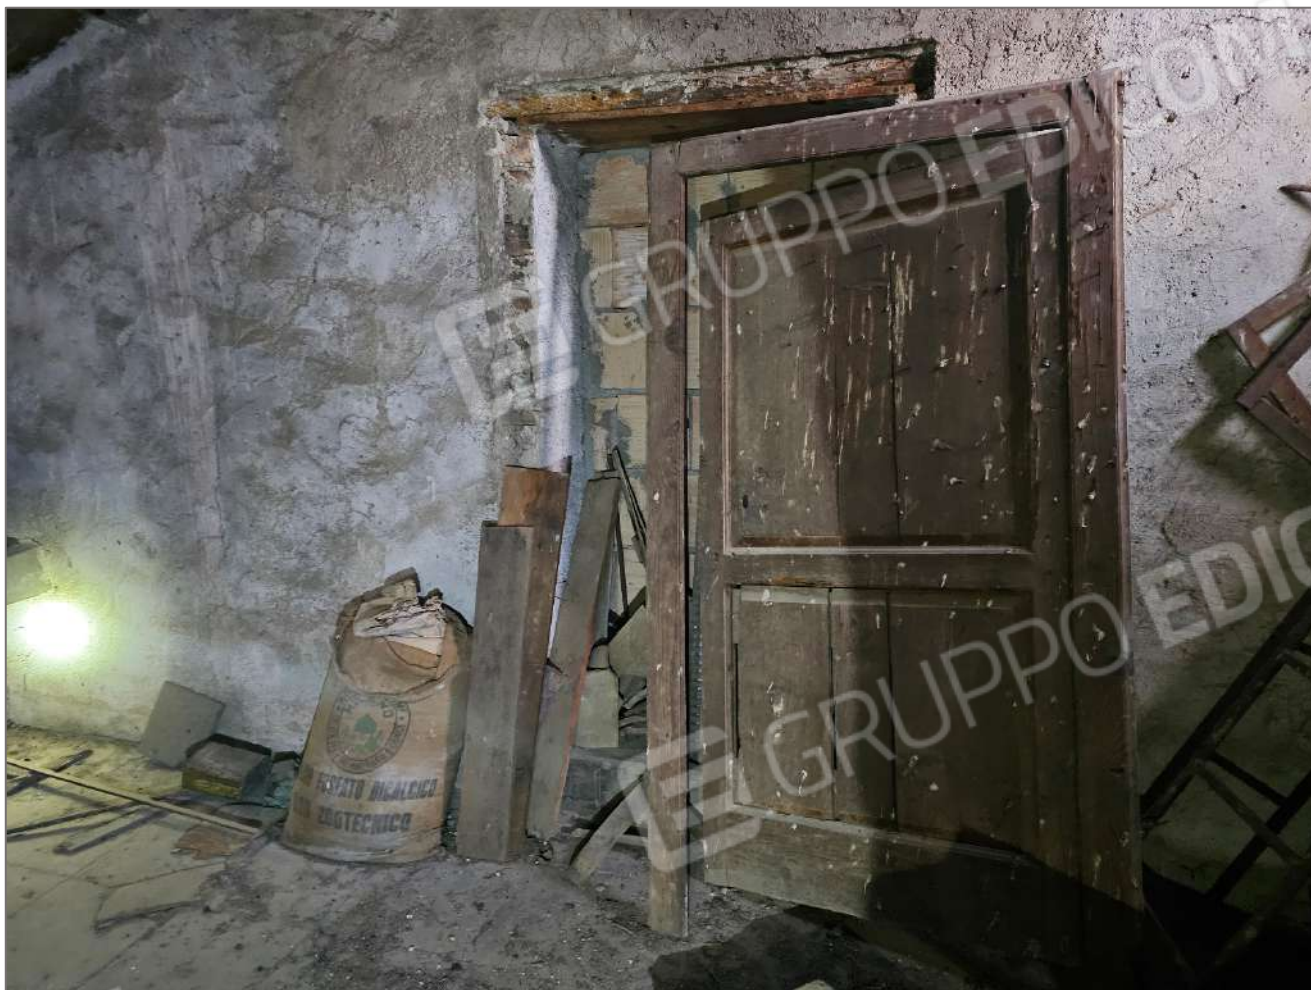
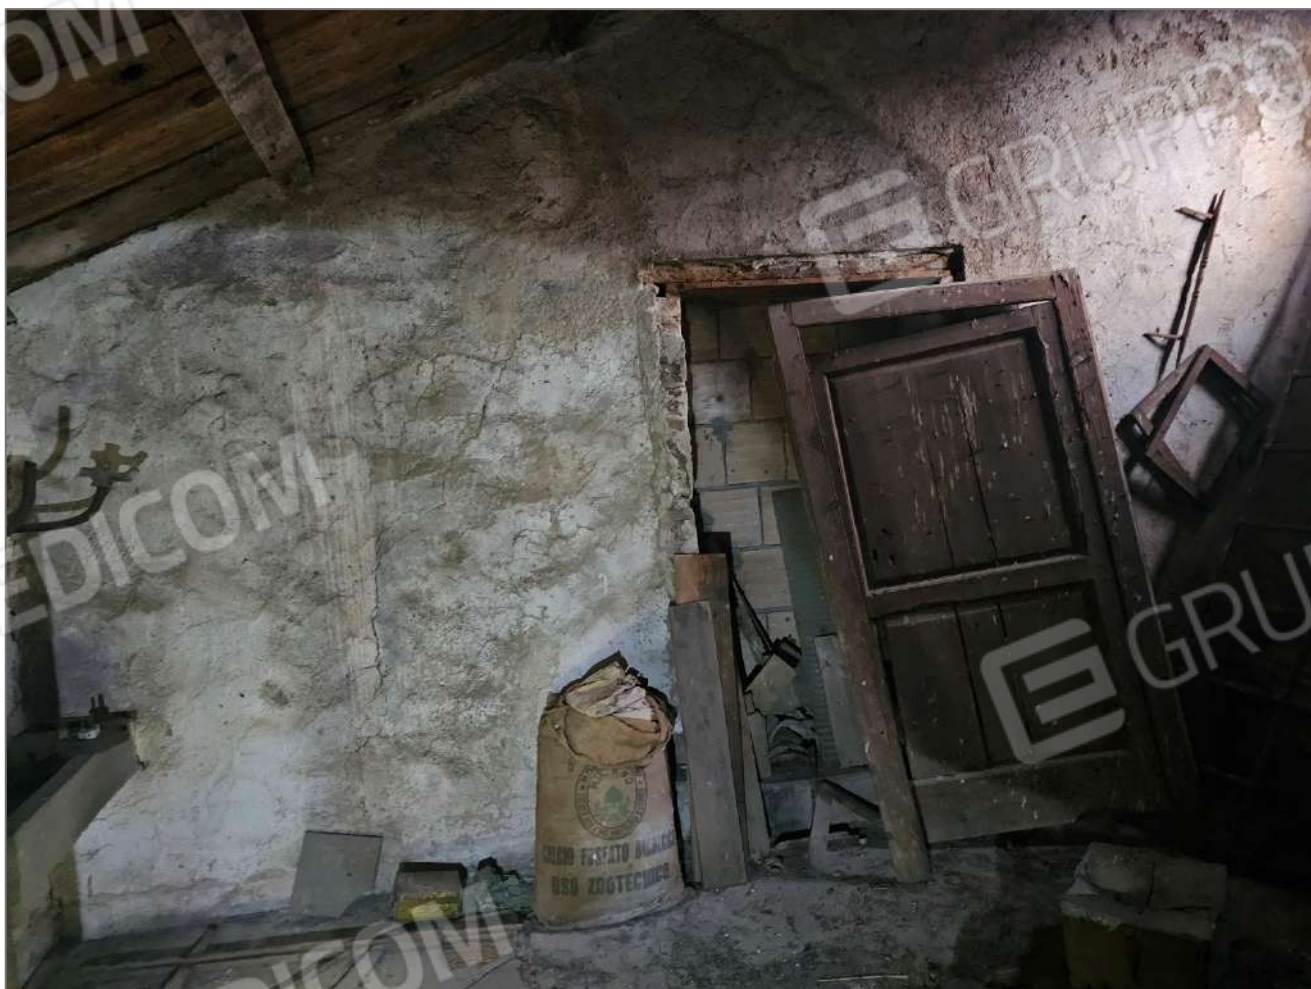
Foto 53, 54— Particolare porta murata nel sottotetto di un'altra unità immobiliare confinante che consentiva l'accesso al sub 25
