Allegato 12
Documentazione Fotografica
- Luzzi 1

Allegato 12
Documentazione Fotografica
- Luzzi 2

Allegato 12
Documentazione Fotografica
- Montalto -

Allegato 12
Documentazione Fotografica
- Rende -

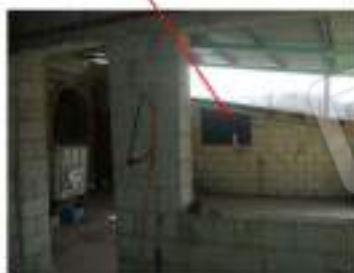
Foto n. 21: vista lato locale adibito ad civile

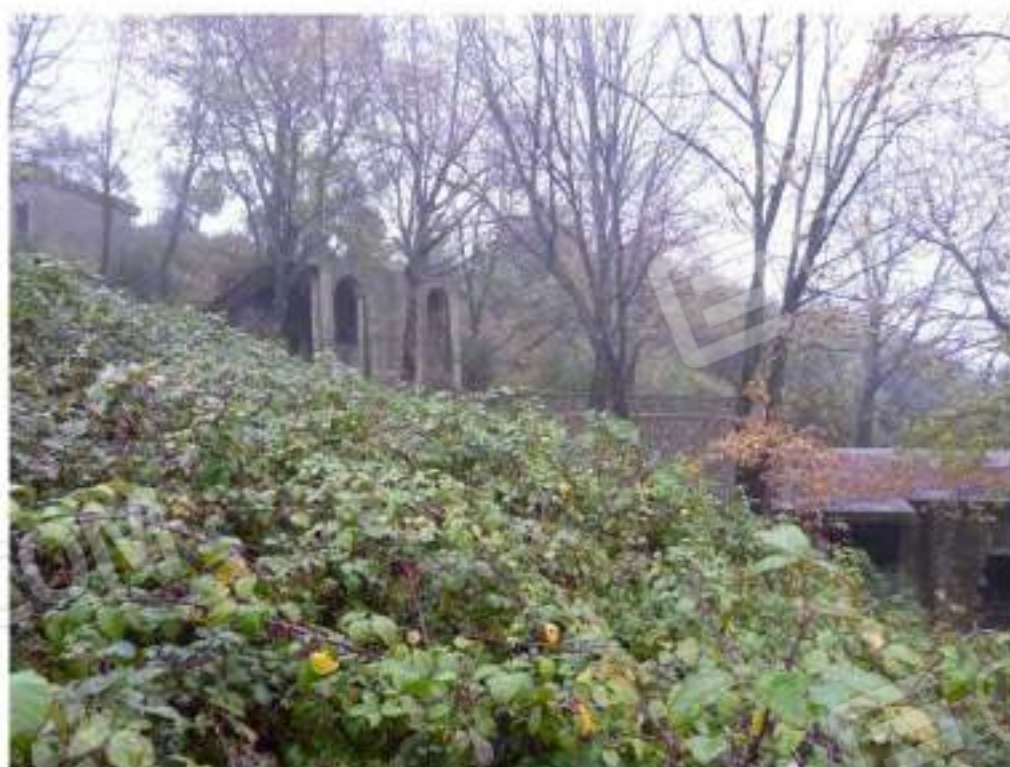
Foto n. 8: costruzioni abusive lato ovest

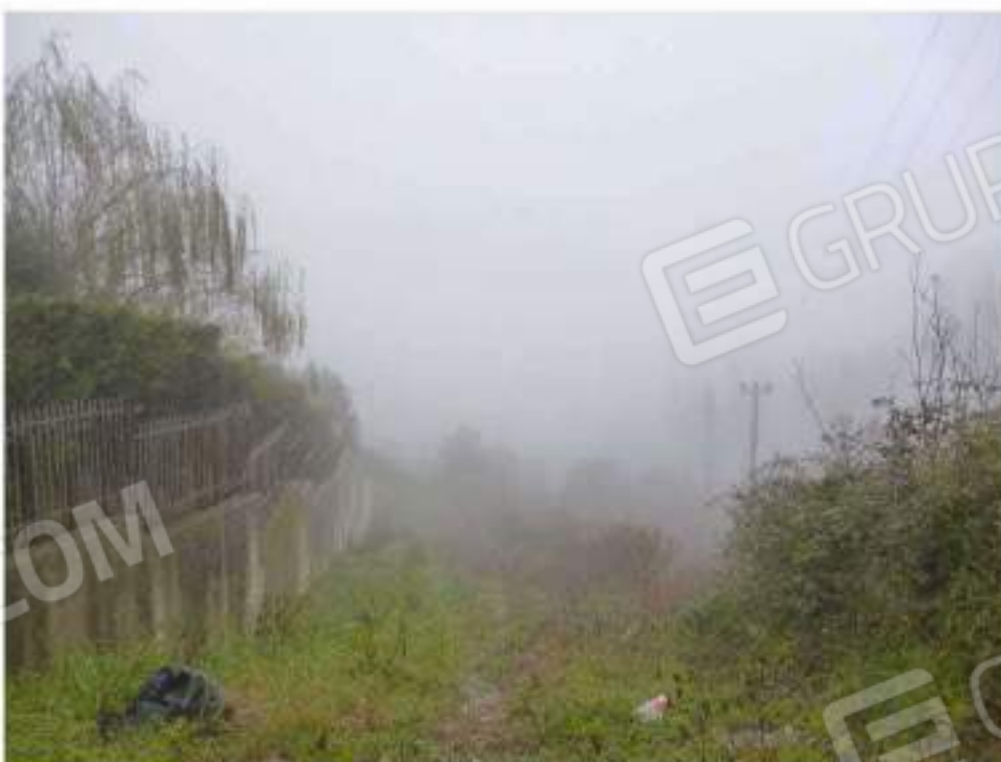
Foto n. 2: accesso ai terreni sottostrada
