**RILIEVO FOTOGRAFICO  
UNITA' IMMOBILIARE SEMINTERRATO  
(PART. 911 SUB 2)**

**RILIEVO FOTOGRAFICO  
UNITA' IMMOBILIARE PIANO TERRA (I F.T.)  
(PART. 911 SUB 3)**

**RILIEVO FOTOGRAFICO  
UNITA' IMMOBILIARE PIANO PRIMO (II F.T.)  
(PART. 911 SUB 4)**

**RILIEVO FOTOGRAFICO  
UNITA' IMMOBILIARE PIANO PRIMO (II F.T.)  
(PART. 911 SUB 5)**

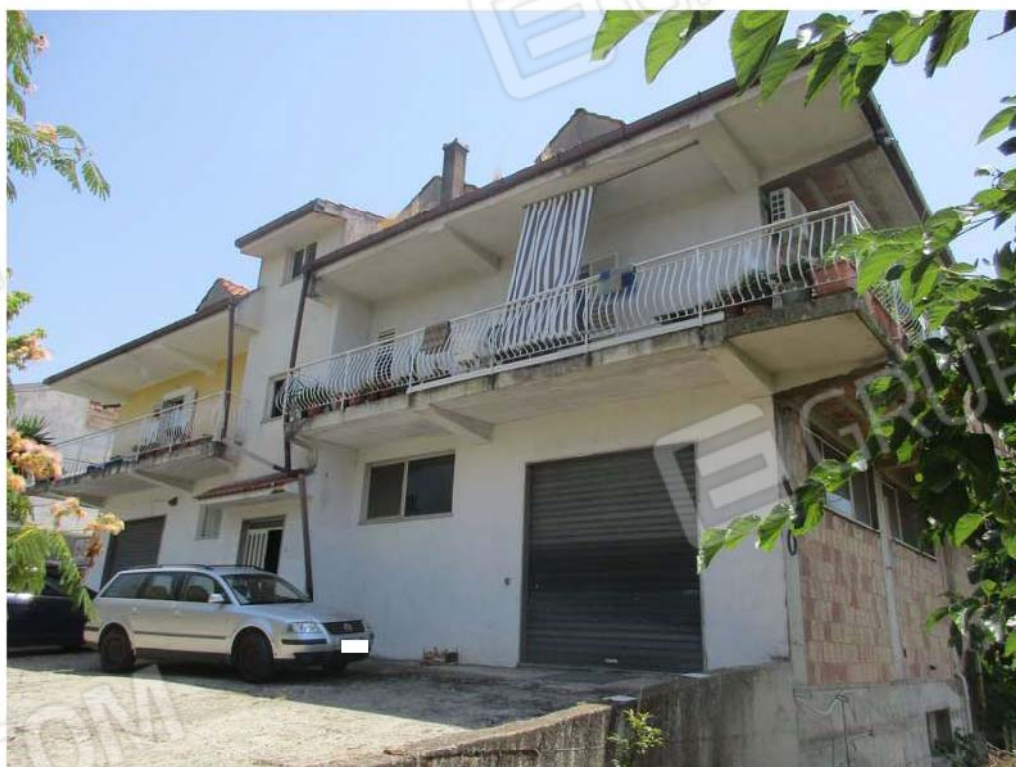
**Foto 2: Vista sud ovest del fabbricato**

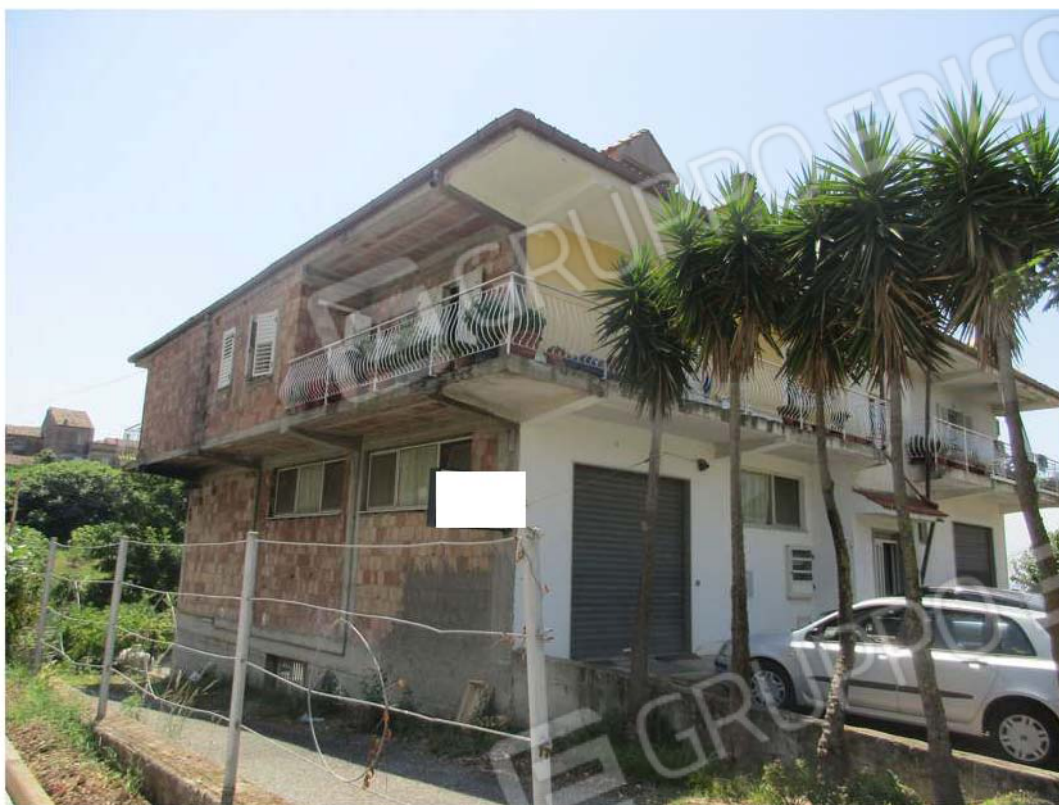
**Foto 3: Vista angolo nord-ovest del fabbricato**

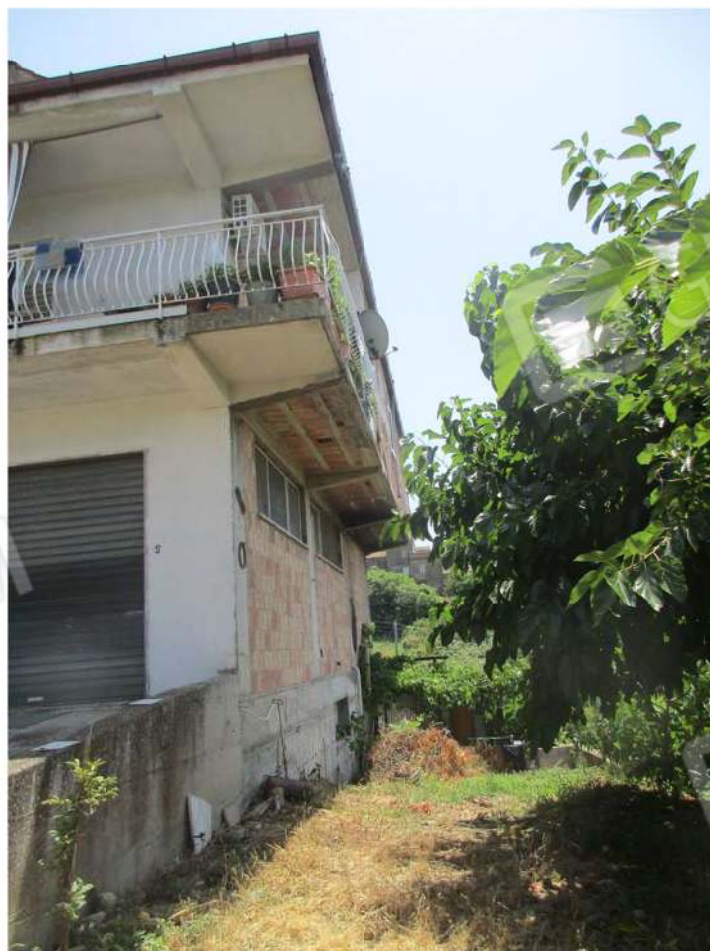
**Foto 6: Il fronte Sud del fabbricato**

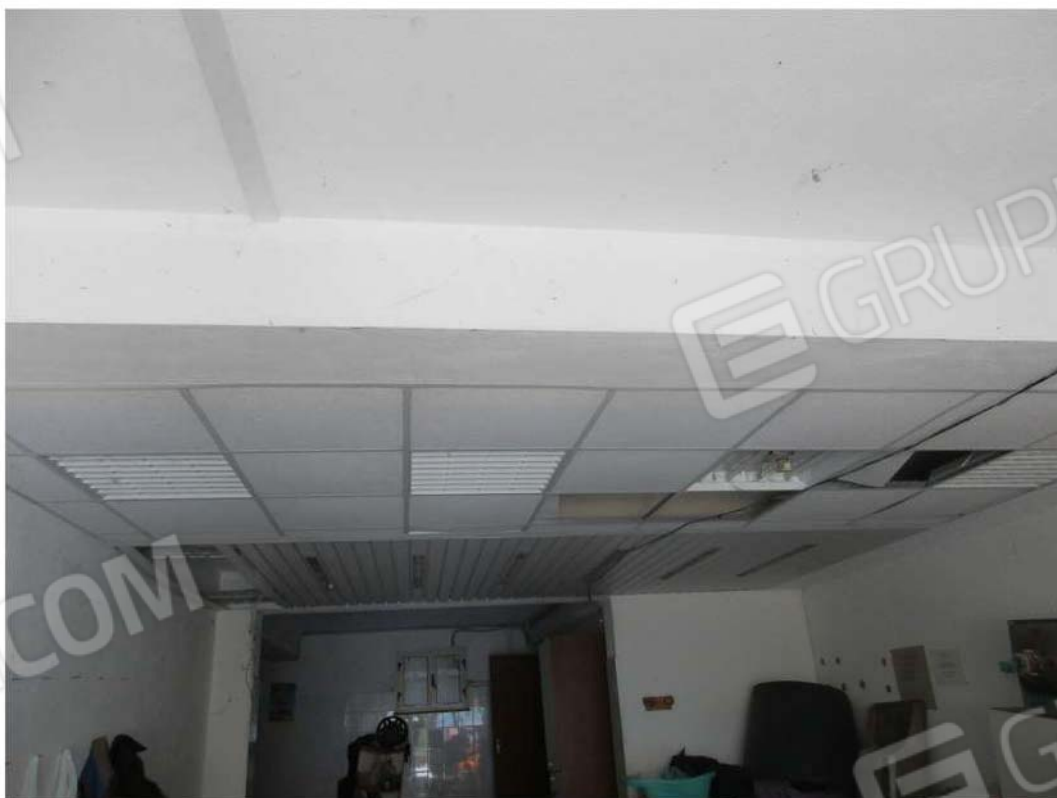
**Foto 14: Particolare della controsoffittatura**

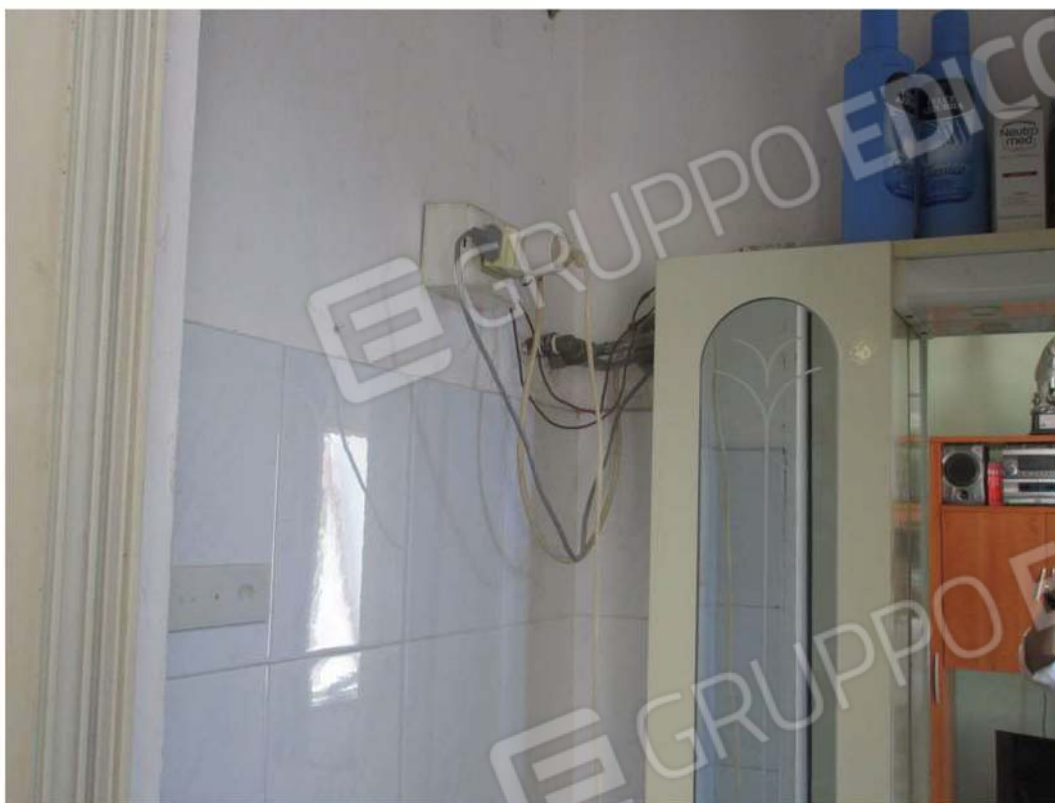
**Foto 23: Scorcio del servizio igienico -**

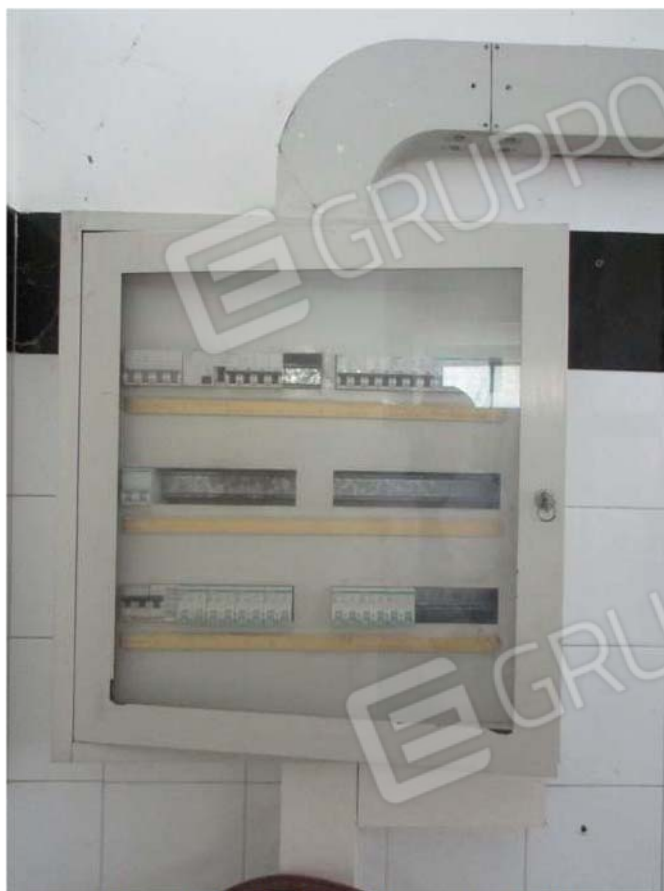
Foto 40: Particolare del quadro elettrico
