ALLEGATO 1

Documentazione Fotografica

IMMOBILE SITO IN VIA NAZIONALE, 20

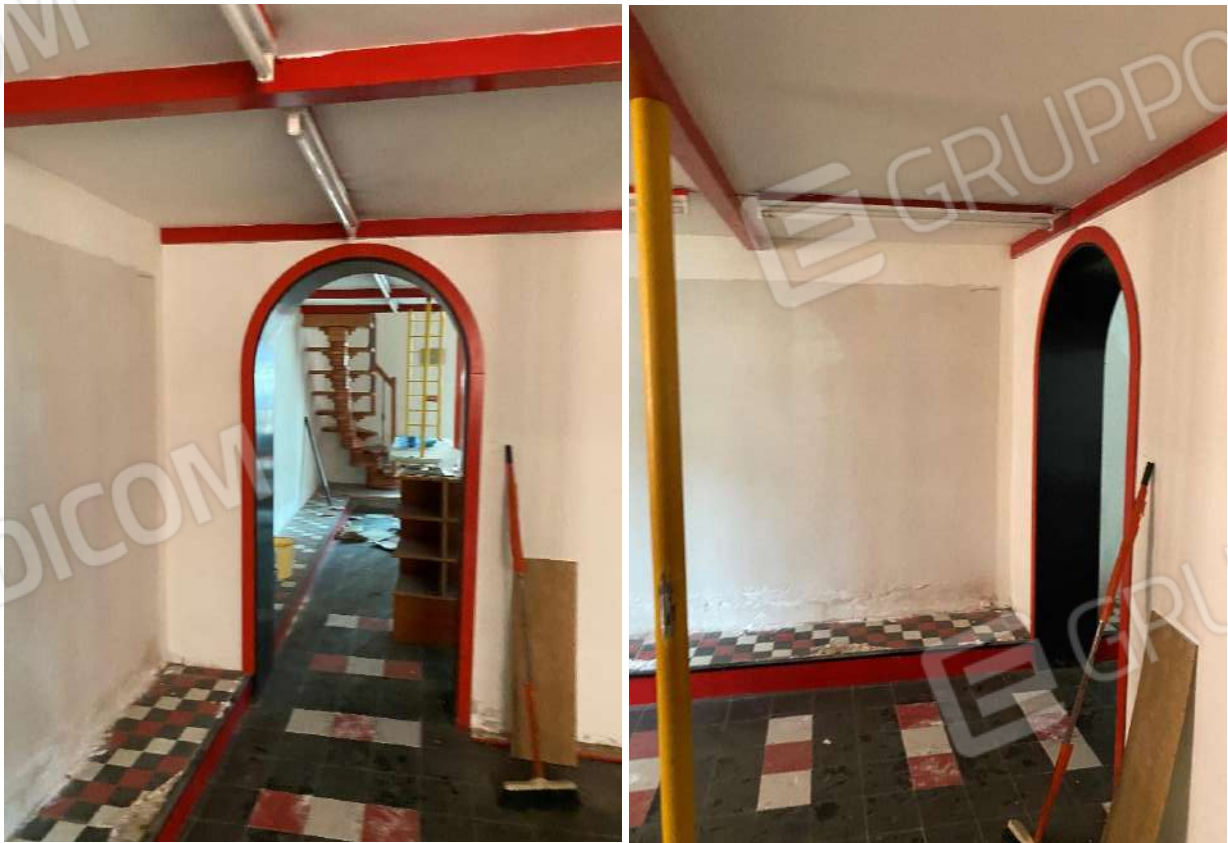
Foto n. 10, n. 11. L'altezza del piano risente della presenza del soppalco. La pavimentazione è ribassata.

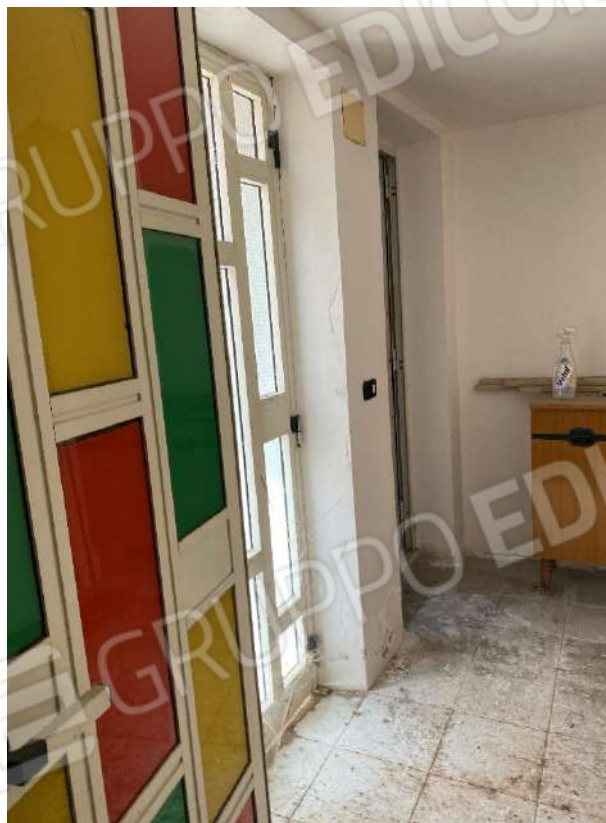
Foto n. 12, n. 13. Ambienti sul retro. Vano sottoscala, disimpegno per il bagno e l'uscita su cortile interno

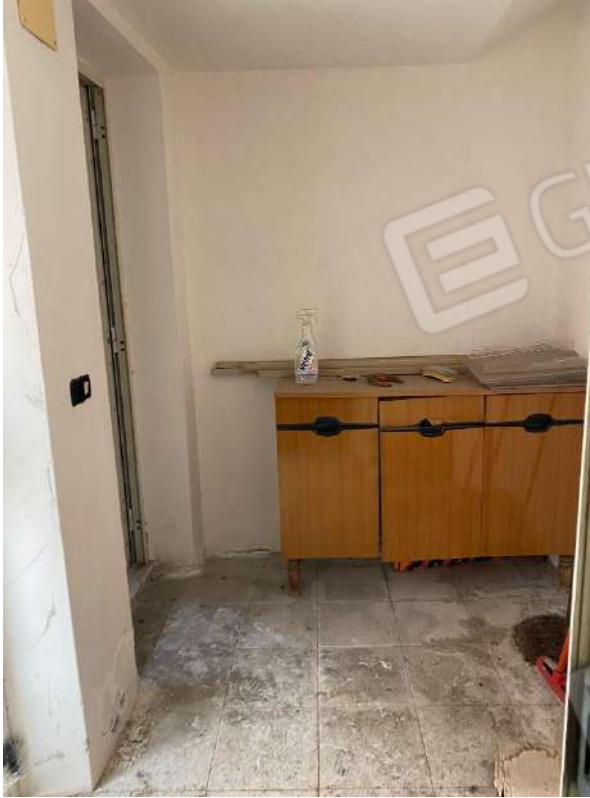
Foto n.16, n.17. Vano sottoscala con uscita sul cortile interno e bagno

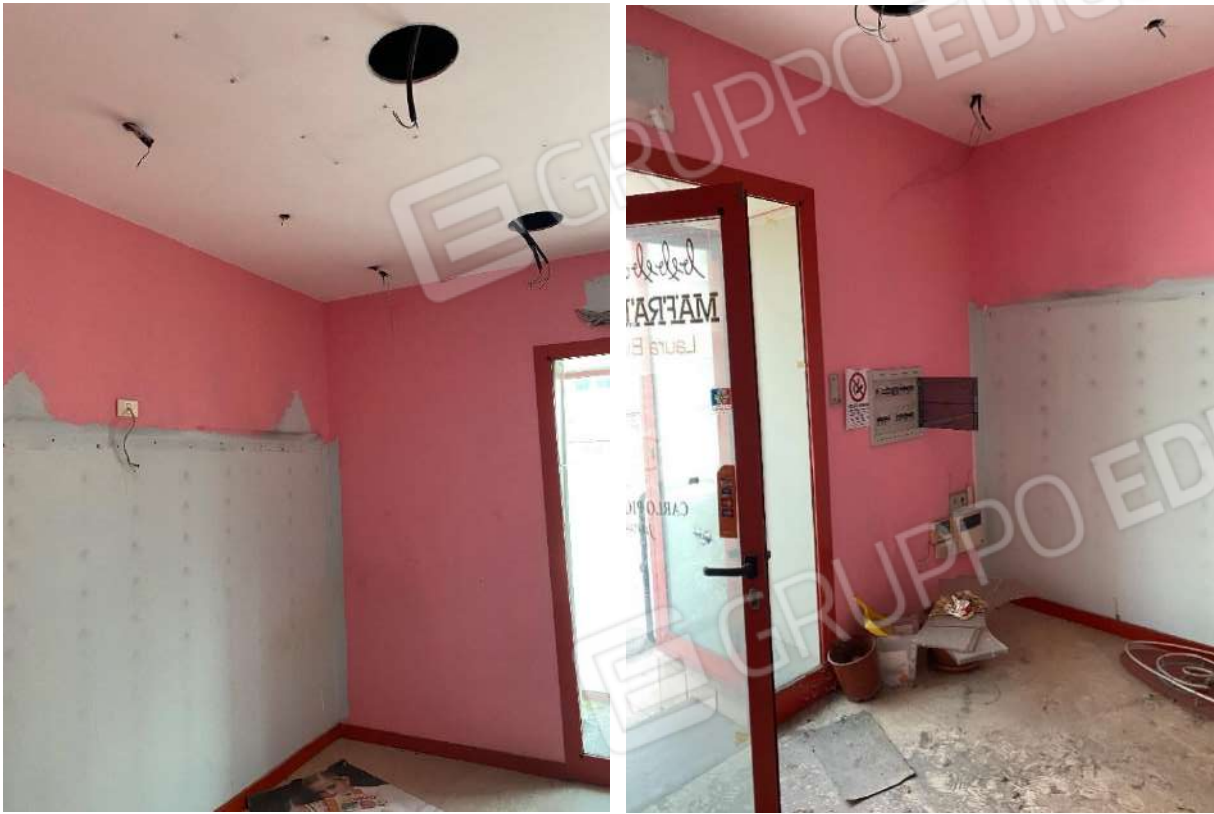
Foto n. 38 , n. 39. Controsoffittature con alloggiamento sistema elettrico

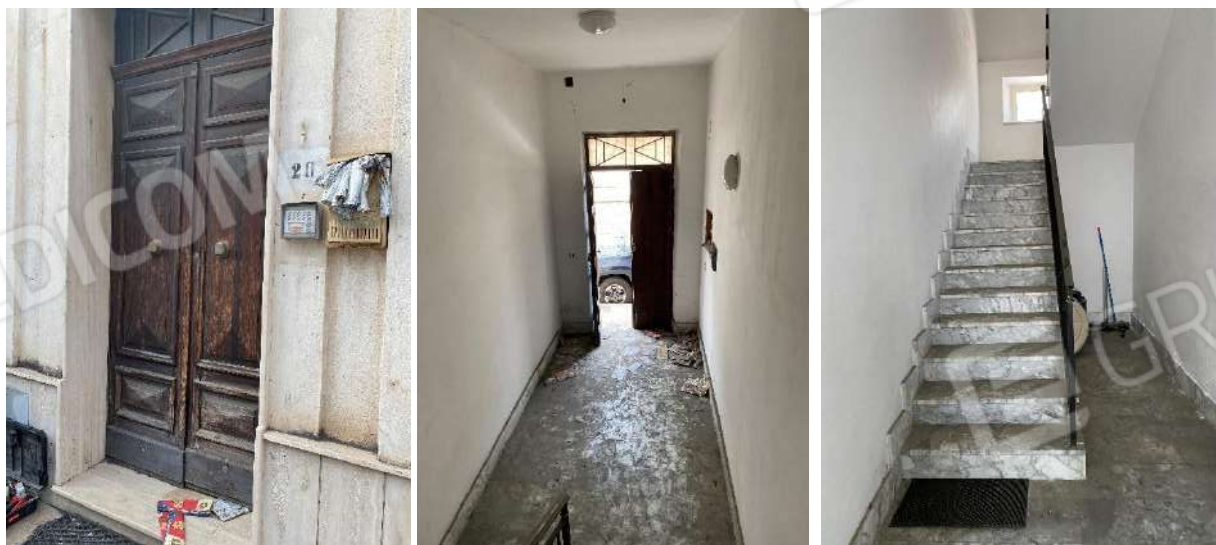
Foto n. 51, n. 52, n. 53. Portone - Vista su strada e su androne interno - Rampa accesso al piano primo
Lotto 3. Ingresso e zona giorno

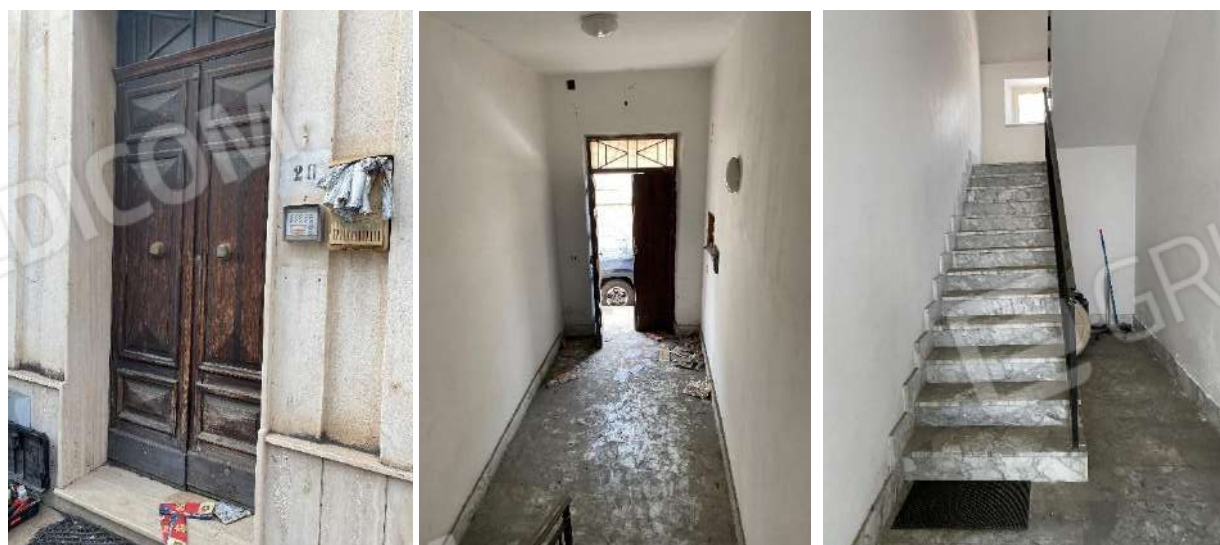
Foto n. 70, n. 71, n. 72. Portone. Vista su strada e su androne interno. Rampa accesso al piano primo

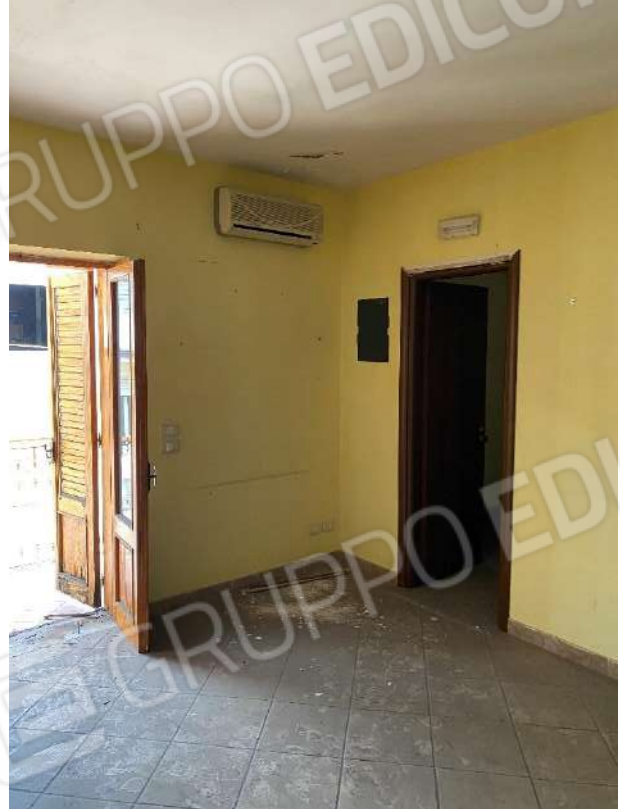
Foto n. 73, n.74. Ingresso con portone blindato. Setto murario divide zona giorno dalla zona notte

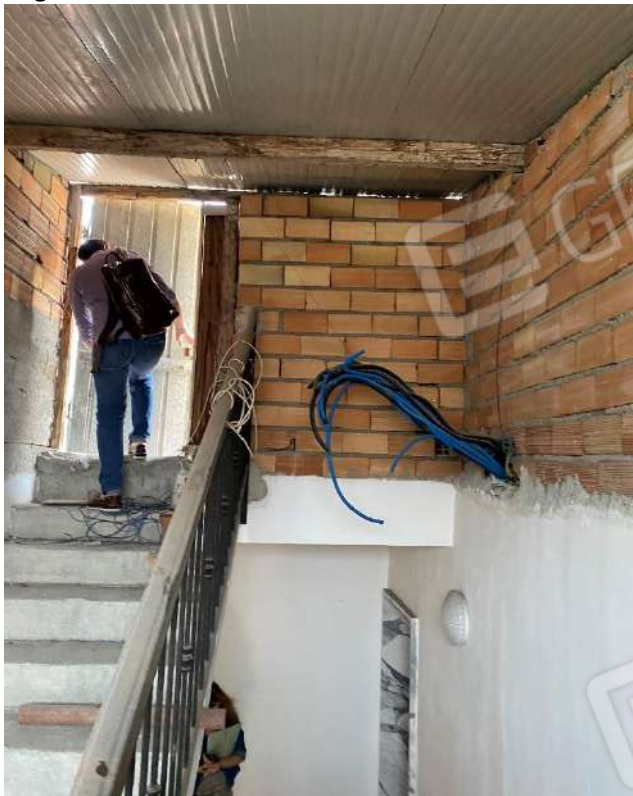
Foto n. 95, n. 96. Vano scala

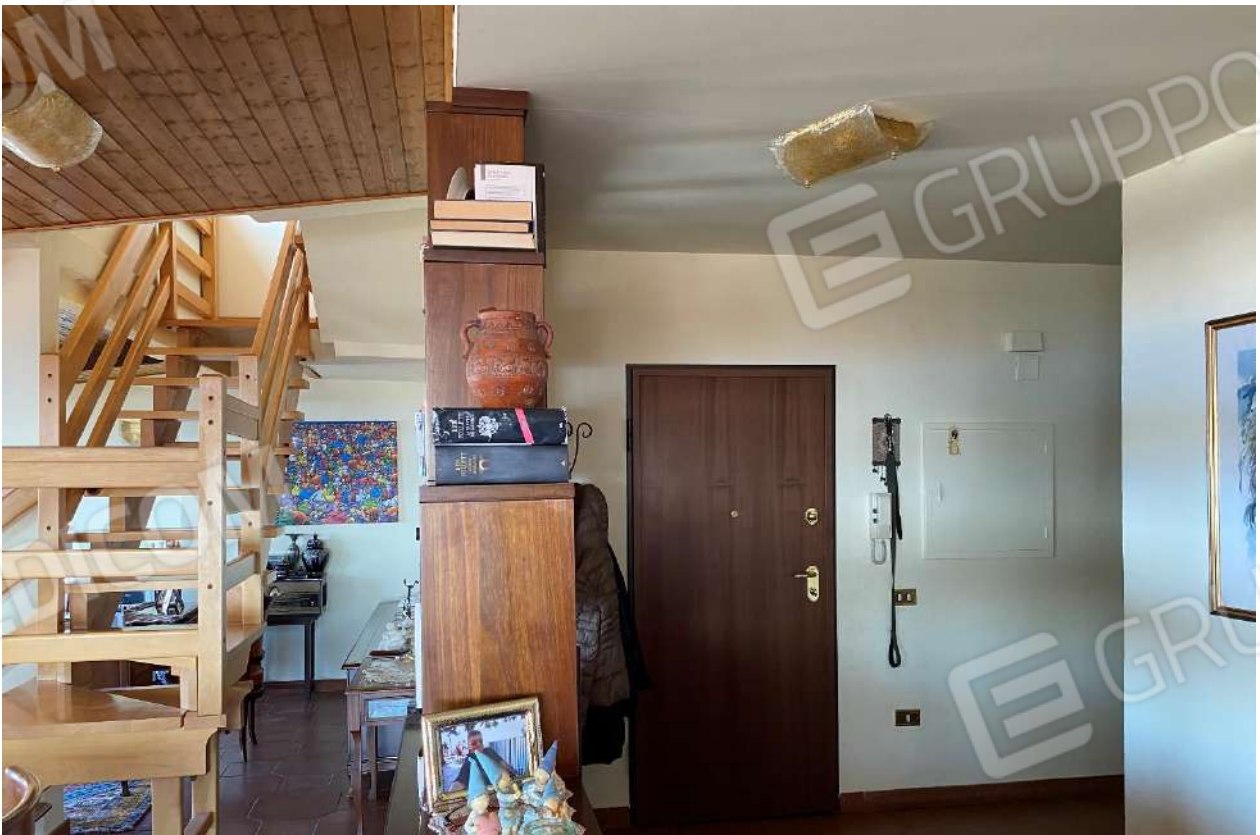
Foto n. 116. Soggiorno con vista su scala e ingresso.

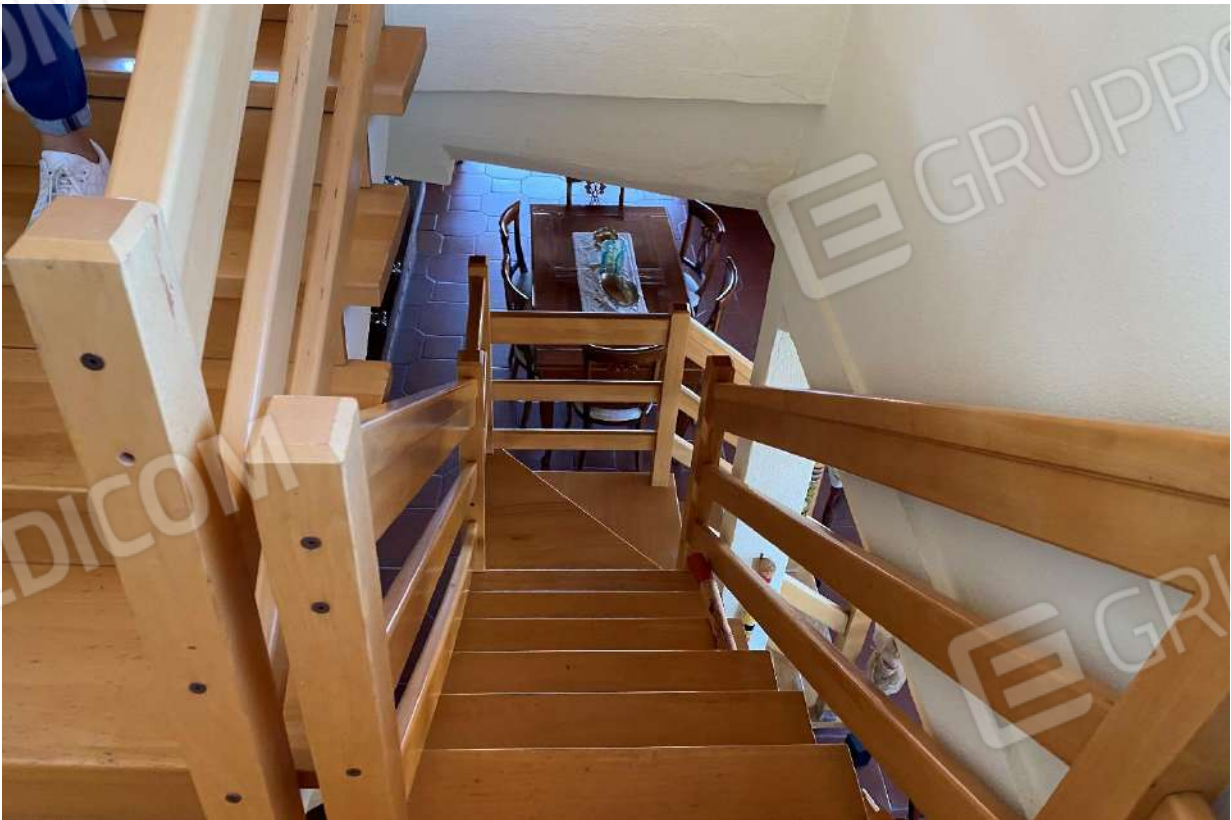
Foto n. 138 e n. 139. Scala di collegamento tra sesto e settimo piano f.t.

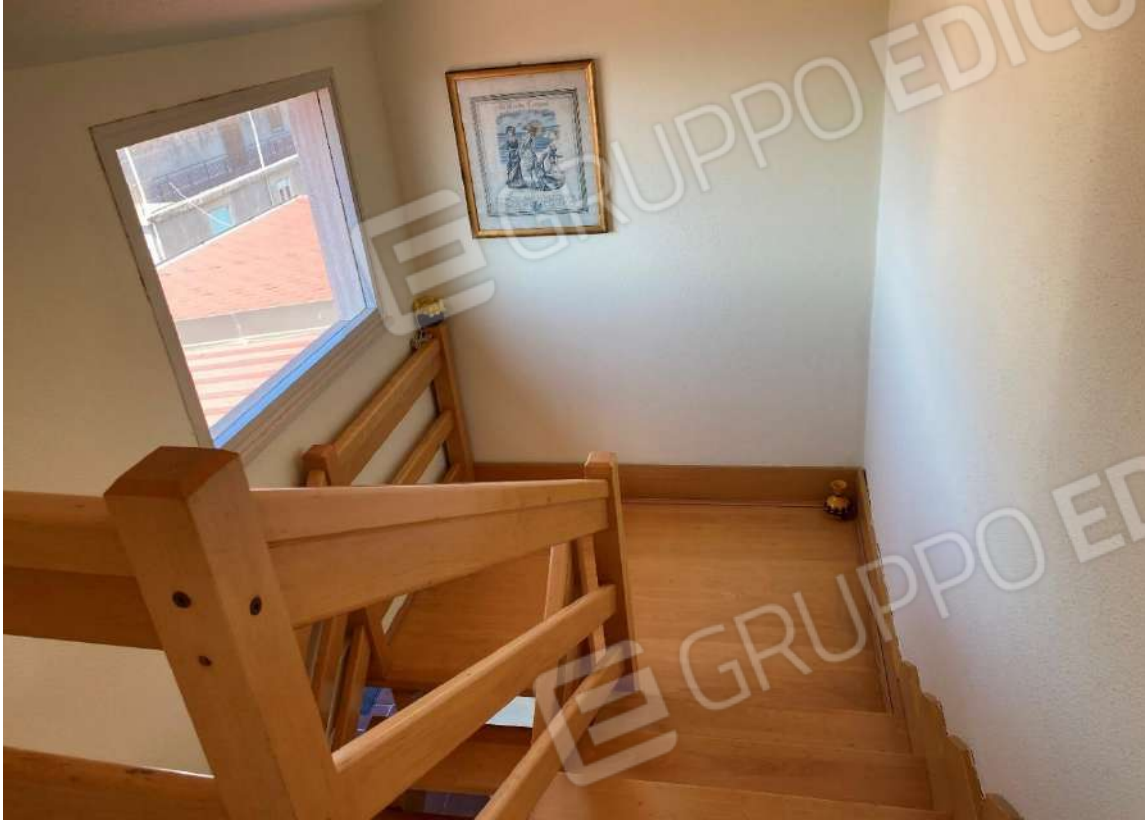
Foto n. 140. Vano scala interno. Dettaglio elementi in legno.
