Foto aerea-satellitare con individuazione dei beni pignorati

**Zona nella quale è ubicato il bene pignorato**

**Stabile nel quale è ubicato il bene pignorato**

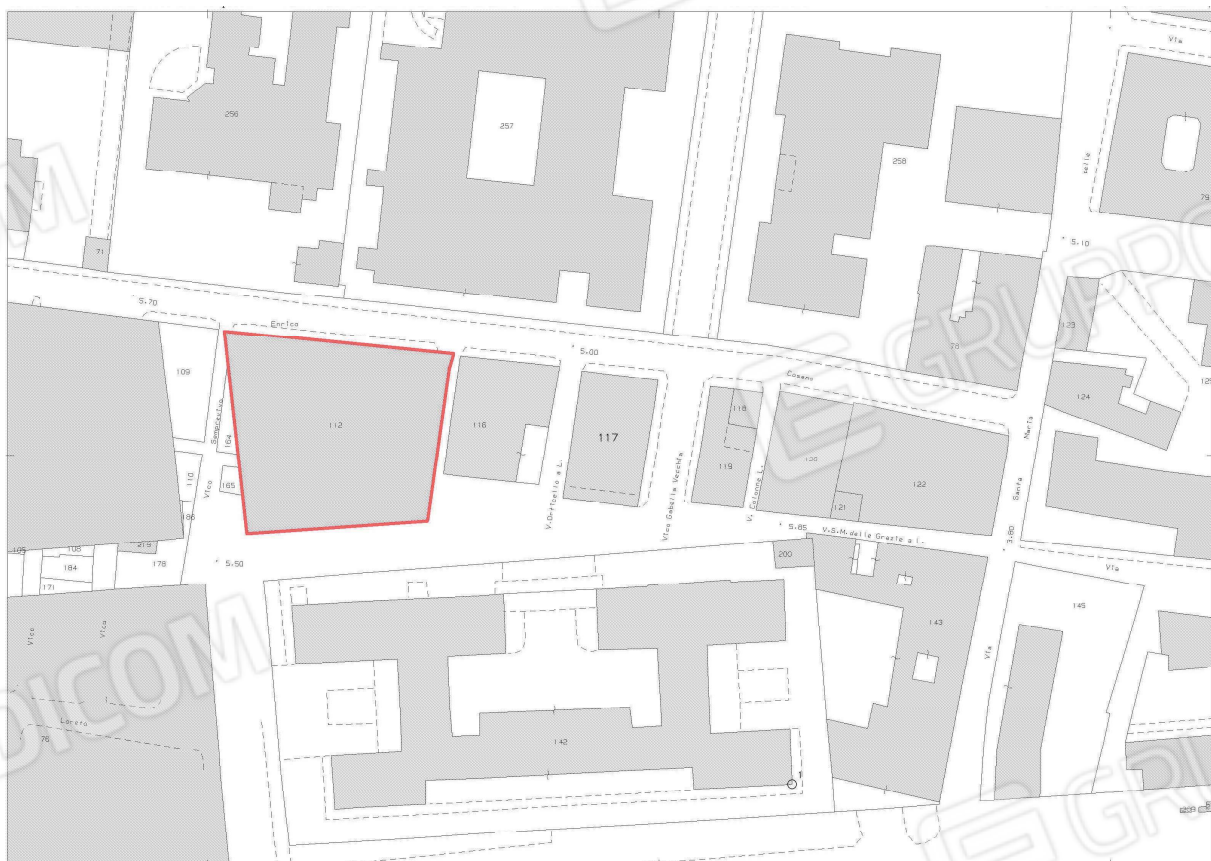
Estratto di mappa – COMUNE DI NAPOLI – Fig. 1

Dalla sovrapposizione dello stralcio aerofotogrammetrico con la foto satellitare e con l'estratto di mappa il sottoscritto CTU può affermare che l'individuazione del bene oggetto di pignoramento è esattamente individuato
