Tribunale di Nocera Inferiore  
E.I. 178/2019 G.E. III.ma Dott.ssa Maria Troisi  
NCEU Pagani Fl. 9 part. 4680 sub. 34  
Planimetria Stato di Fatto  
Scala 1:100

## FOTO INTERNI

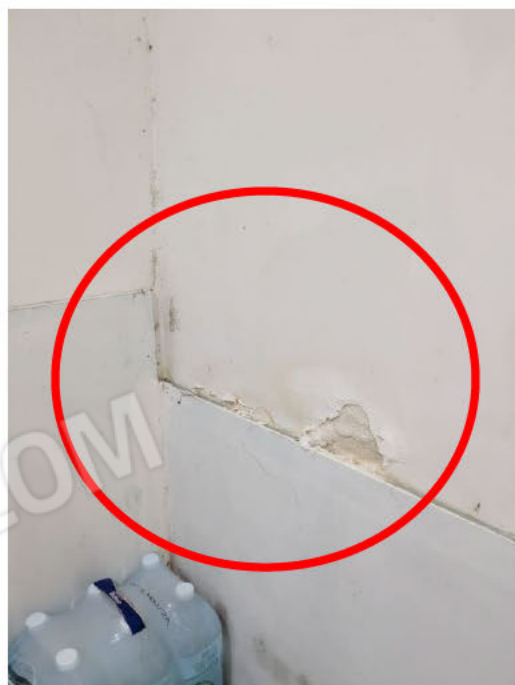
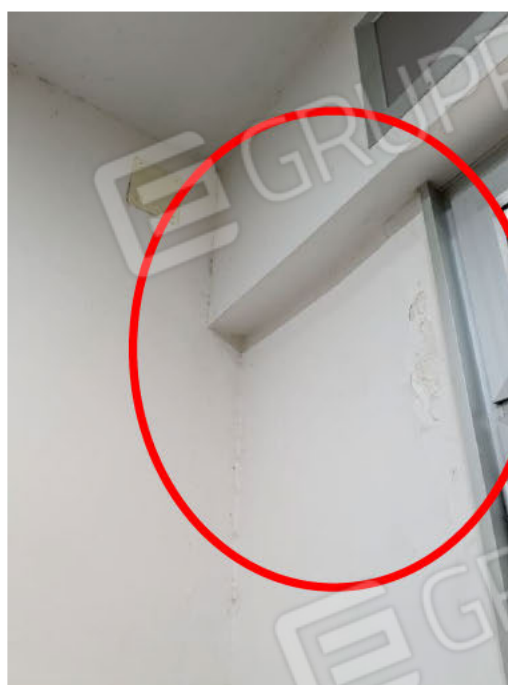
*Nelle foto in basso limitate porzioni di degrado di intonaci e vernici sulla sommità di talune pareti, da ripristinare, pur non configurandosi significativo pregiudizio estetico per la clientela.*
