FOTO ESTERNI – ABITAZIONI COLONICHE e SERVIZI AGRICOLI

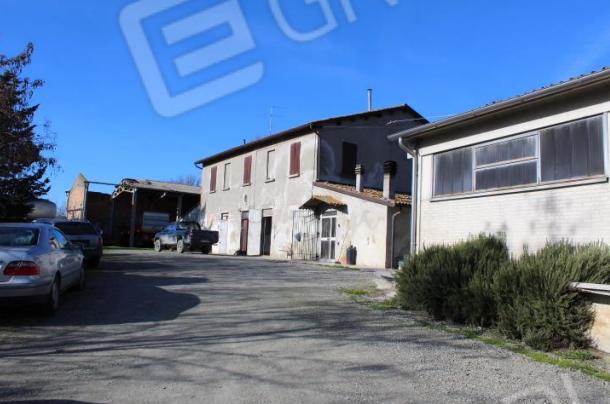
SERVIZI AGRICOLI – DEPOSITO ATTREZZI CON TETTOIA LATERALE	ABITAZIONE COLONICA ED IN FONDO ALTRO CORPO SERVIZI AGRICOLI CON PARTE DELLA COPERTURA CROLLATA

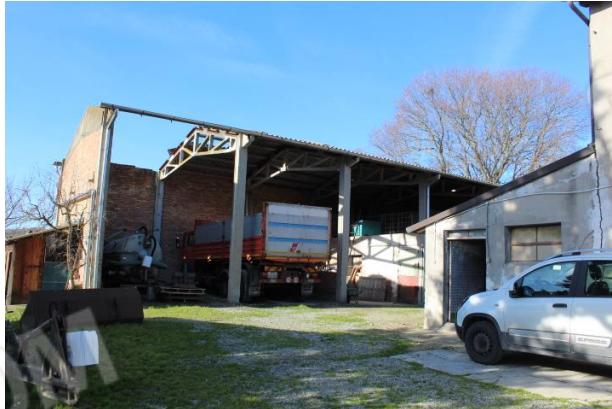
CORPO SERVIZI LATO OVEST, CON PARTE DELLA COPERTURA CROLLATA

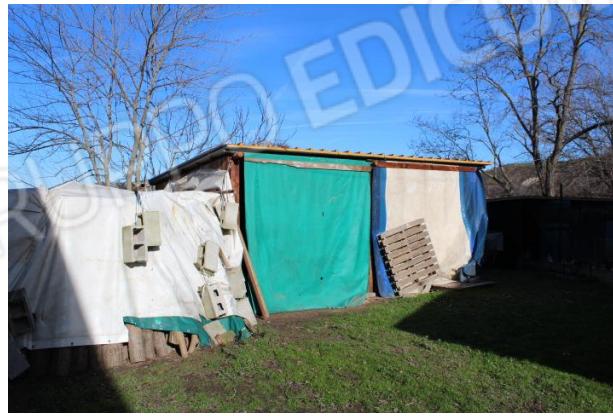
CASA COLONICA – PROSPETTO NORD CON TETTOIA E LATO OVEST	COSTRUZIONE ABUSIVA n° 1 (v. TAVOLA GRAFICA n° 3) POSTA SUL RETRO DEL FABBRICATO COLONICO, DA DEMOLIRE INTEGRALMENTE

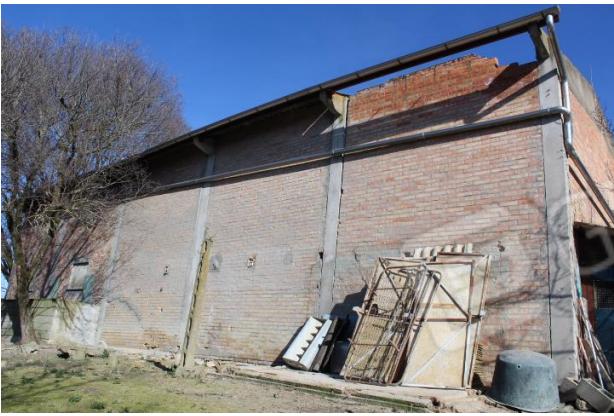
SERVIZIO AGRICOLO CON COPERTURA IN PARTE CROLLATA; VISTA DEL PROSPETTO OVEST	FABBRICATO COLLABENTE (pc 14) PROSPETTO LATO OVEST
