TRIBUNALE ORDINARIO - BUSTO ARSIZIO

ESPROPRIAZIONI IMMOBILIARI

135/2023

CONSULENZA ESTIMATIVA GIUDIZIARIA

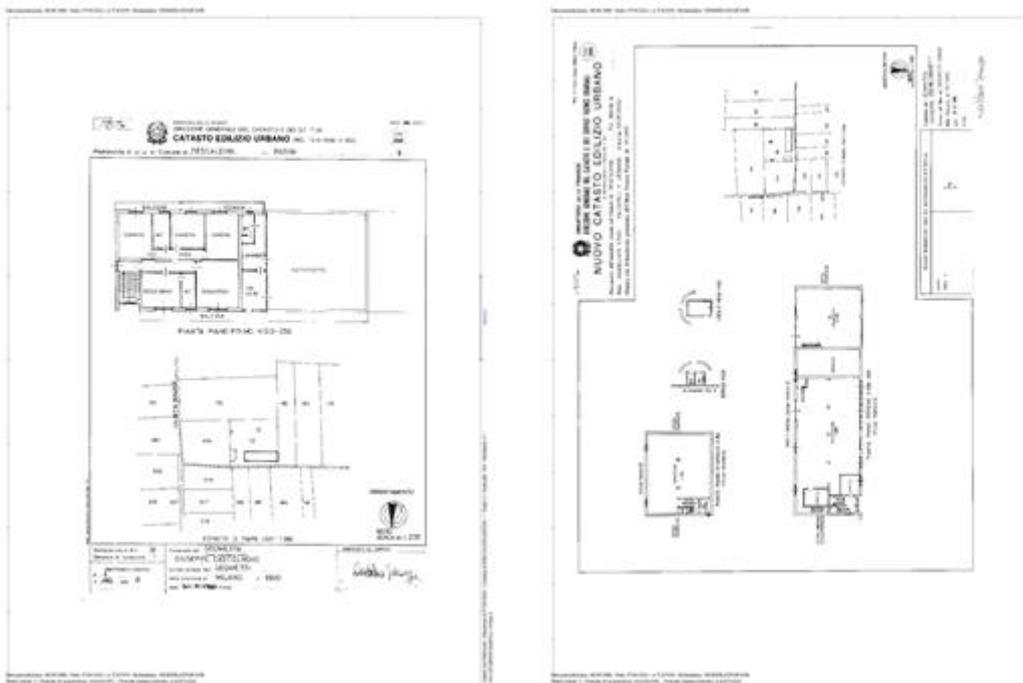
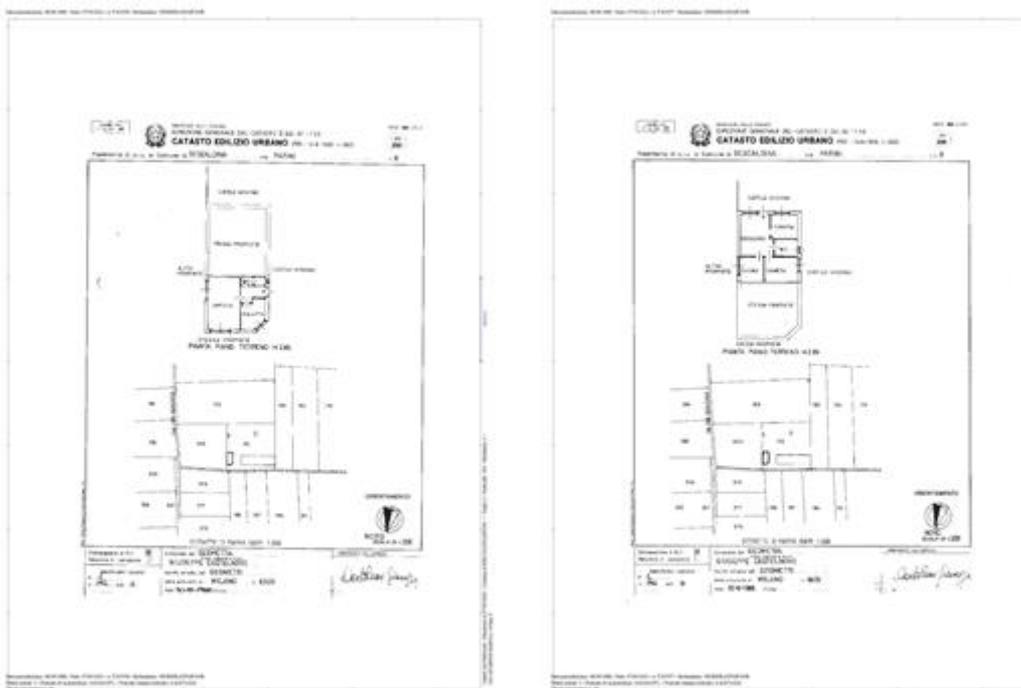
Non si procede al rifacimento delle schede catastali, in quanto i fabbricati versano in una condizione di forte degrado, necessitano di interventi importanti che possono modificare ulteriormente lo stato di fatto

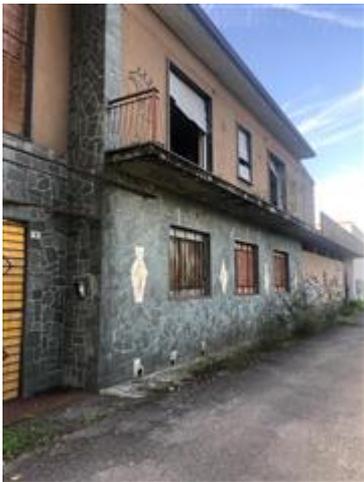
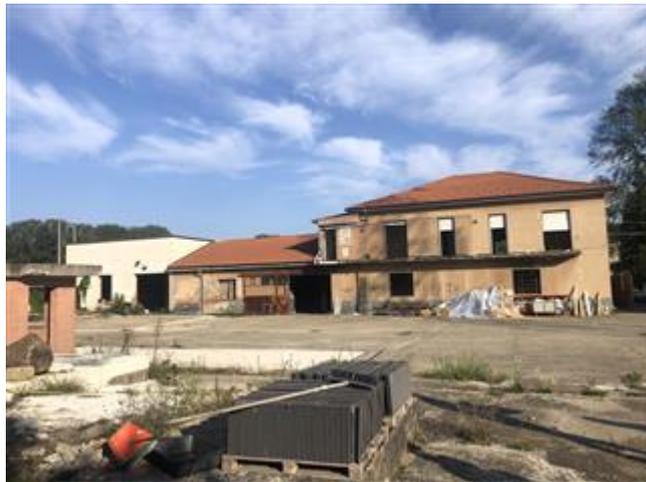
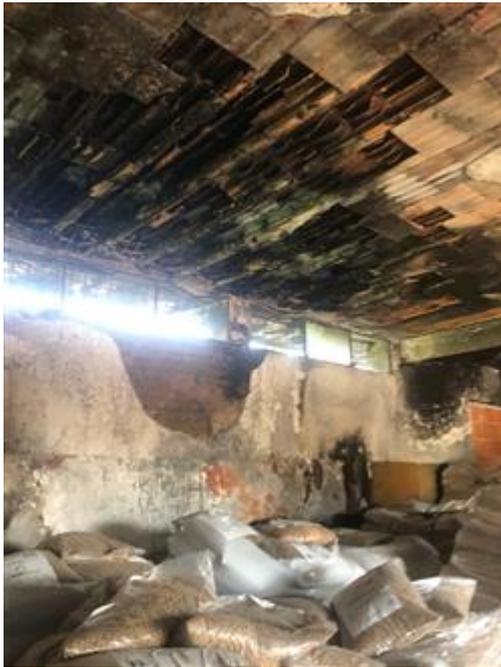
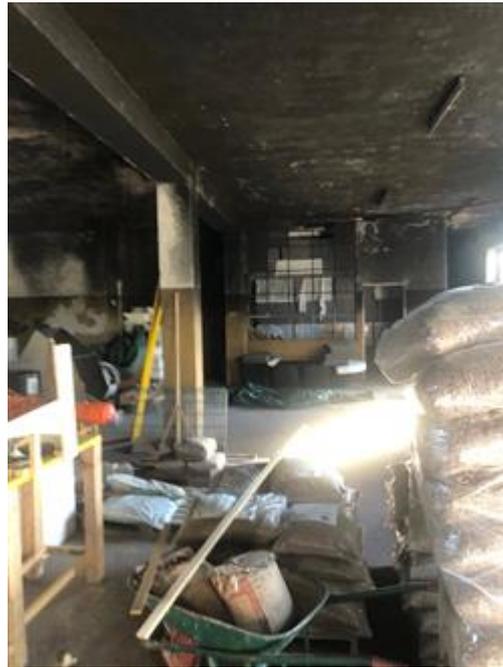
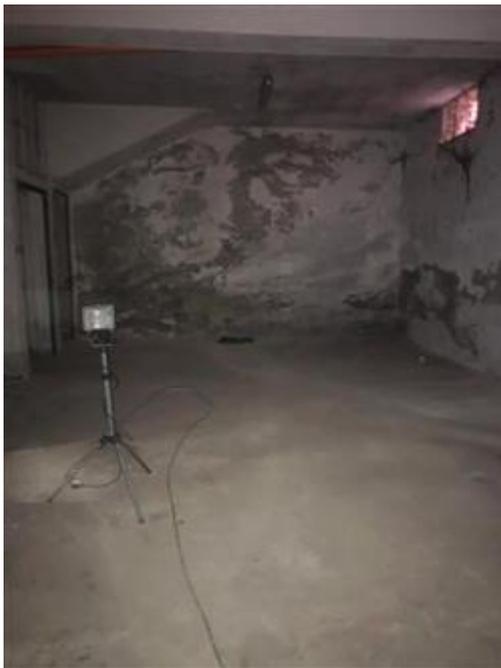
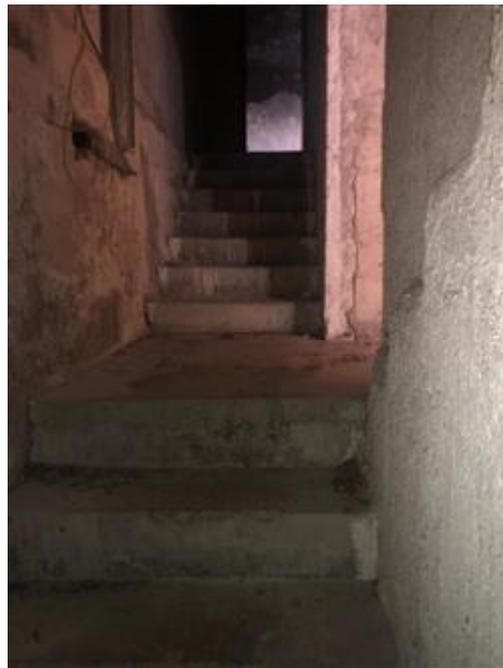
L'intero complesso, eccetto l'appartamento abitato dal promissario acquirente e l'ufficio, versa in uno stato di forte degrado, negli anni è stato vandalizzato, danneggiato, e vi sono anche segni d'incendio scoppiato qualche anno fa nel magazzino principale.

Il magazzino al piano interrato è in cemento armato con aperture su bocche di lupo. Le pareti e il soffitto sono in pessime condizioni, l'intonaco si scrosta per l'umidità e per le infiltrazioni d'acqua. Il pavimento è di cemento.
