## **Foglio 2 Mappale P386 / Via Erbatici 20**

**Comune di Campospinoso Albaredo (PV)**

# **Relazione di sopralluogo**

**Pratica 2025.7.53.5**

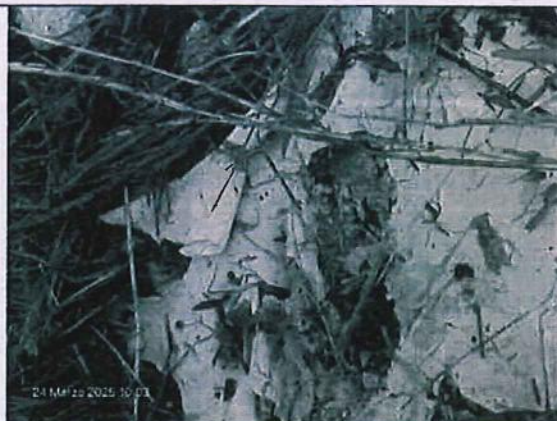
Fig. 26 Sacchi di cemento

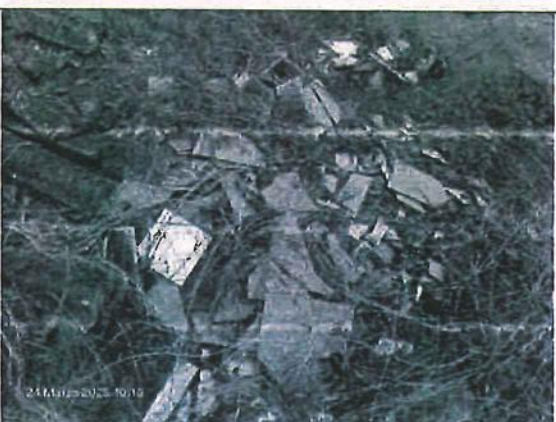
Fig. 36 Piastrelle e frammenti di cemento
