TRIBUNALE DI BARI

Procedura R.G.E. n° 465/2022

RELAZIONE DI STIMA

LOTTO 1 - Immobile sito nel comune di Giovinazzo (BA) presso il residence “Edil Mare” identificato presso il catasto fabbricati al Foglio 11 Particella 516 Sub. 5, piano 1° palazzina blocco 1, via Bari Km 788.400 (**Abitazione di tipo civile**).

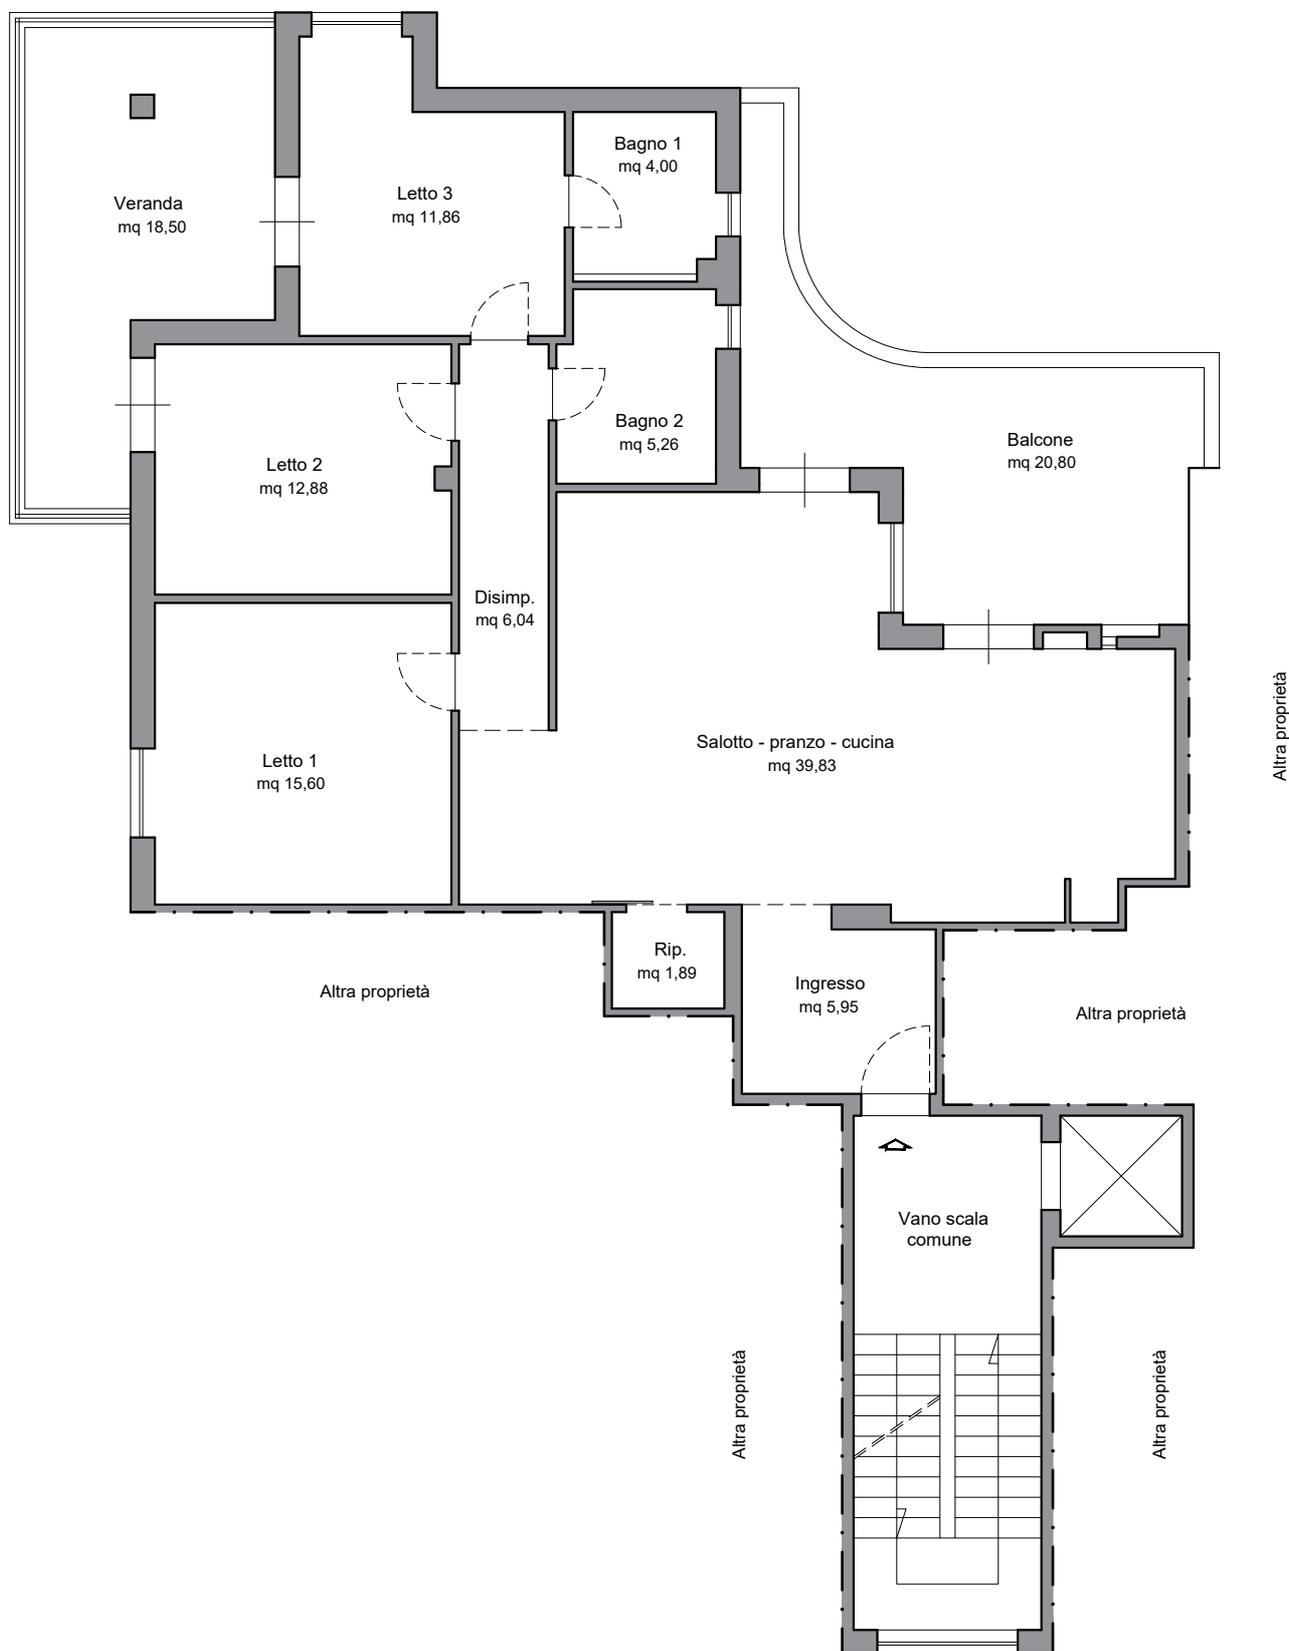
PIANTA PIANO PRIMO

H= 2,95 m

Comune di Giovinazzo
Foglio 11 - P.Ila 516 - Sub 5
Via Bari Km 788.400

Dal rilievo effettuato dallo scrivente nel corso del sopralluogo, sviluppato poi nella planimetria allegata, sono emerse piccole difformità con la planimetria catastale riportata in atti presso l'Agenzia delle Entrate – ex Agenzia del Territorio, presentata in data 07/10/1986 (All. E). Nella fattispecie, la planimetria catastale rispecchia il progetto allegato alla richiesta di sanatoria (condono edilizio), pertanto, così come riportato al punto precedente, le difformità riguardano la demolizione dei tramezzi interni che hanno generato l'ambiente unico destinato a salotto e cucina-pranzo, e la finestra della zona salotto che non è riportata.
