**TRIBUNALE DI FORLI'  
Esecuzione Immobiliare n° 40\2019**

**PROSPETTO RIEPILOGATIVO  
ED IDENTIFICATIVO DELL'IMMOBILE**

**LOTTO 5**

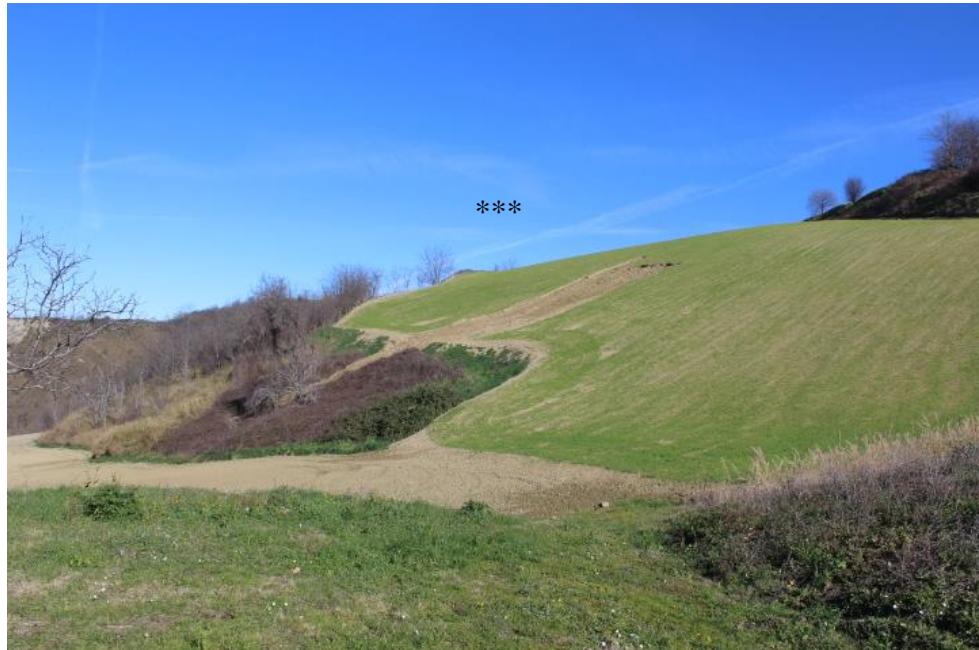
Si è notata, alla data del sopralluogo **02.02.2023**, la presenza di un evento franoso in atto sulla particella 17 verso la particella 16

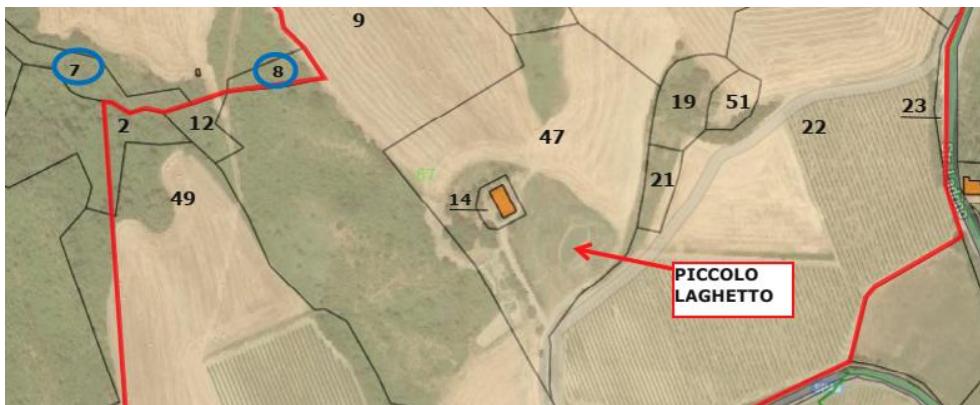
Di lato al fabbricato collabente (particella 14) su porzione di terreno non coltivabile, insiste un piccolo laghetto (che si forma solo in caso di pioggia); il detto laghetto non è autorizzato e non viene utilizzato da tempo dall'esecutato per eventuali usi irrigui.
