Stralci del progetto approvato con Licenza Edilizia n.2983 del 09/03/1976, rilasciata a [redacted] riguardante "le modifiche e l'ampliamento in corso d'opera della villetta sita in Siracusa Ronco 2° a Via S. Cataldo, già approvato il 14/2/1964"

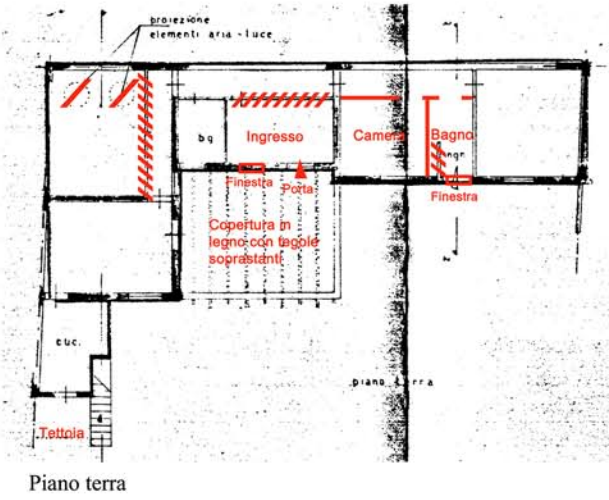
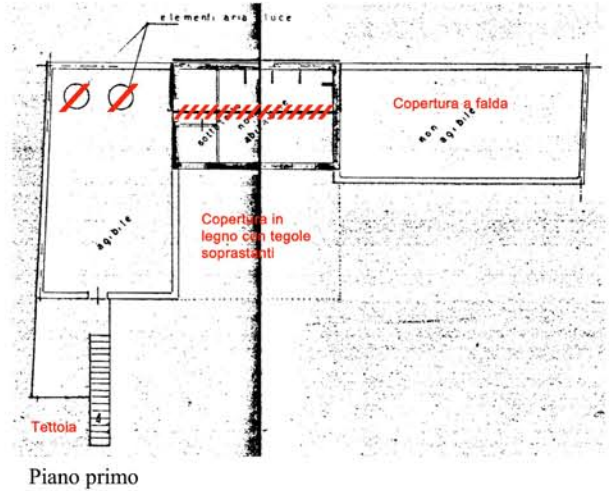
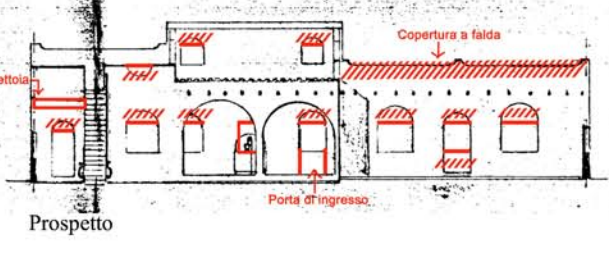
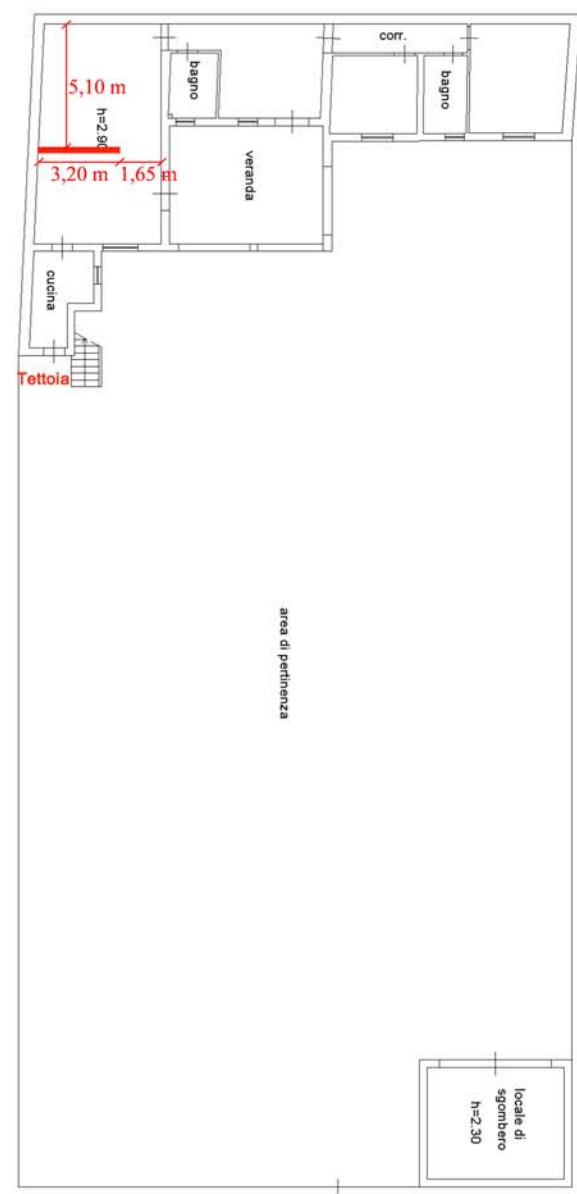
Indicazione delle difformità rilevate rispetto al progetto approvato ed alla planimetria catastale

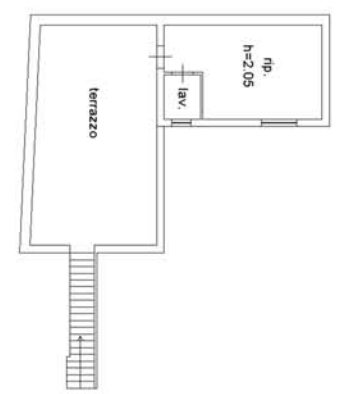
Le uniche difformità rilevate rispetto alla planimetria catastale riguardano il tramezzo interno nel vano a piano terra e la tettoia esterna antistante la cucina

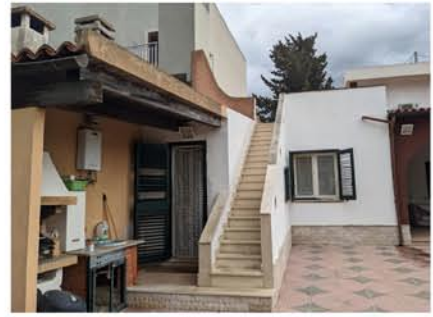
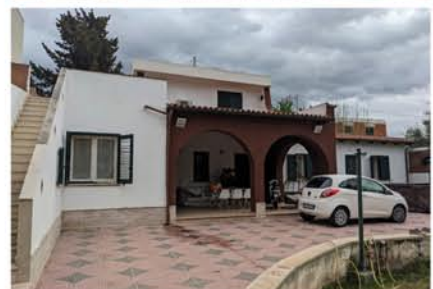
Stralci del prospetto in cui risultano evidenti le difformità indicate in merito alle aperture, alla tettoia prospiciente la cucina ed alle coperture a falda della veranda porticata e di una parte del piano terra
