Oggetto: Esecuzione Immobiliare n°**42/2017** del Tribunale di Rieti promossa da **INTESA SAN PAOLO SPA** contro [REDACTED]
 Giudice **Dott. Gianluca VERICO**
INTEGRAZIONE PERITALE disposta dal Sig. G.E. in data 13.05.2021

In riferimento alla esecuzione in oggetto, si relaziona circa la possibilità di unione dei lotti individuati in perizia con il n. **1** (negozio posto al piano primo -p.lla 98 sub 8 graffata con p.lla 1763 sub 19, scala -p.lla 1763 sub 3, locali sottonegozio/magazzino posti al piano secondo sottostrada -p.lla 98 sub 3 graffata con p.lla 1763 sub 1, scala - p.lla 98 sub. 4) e con il n. **32** (palestra con annessi uffici - p.lla 98 sub 14 graffata con p.lla 1763 sub 56 e p.lla 1763 sub 57).

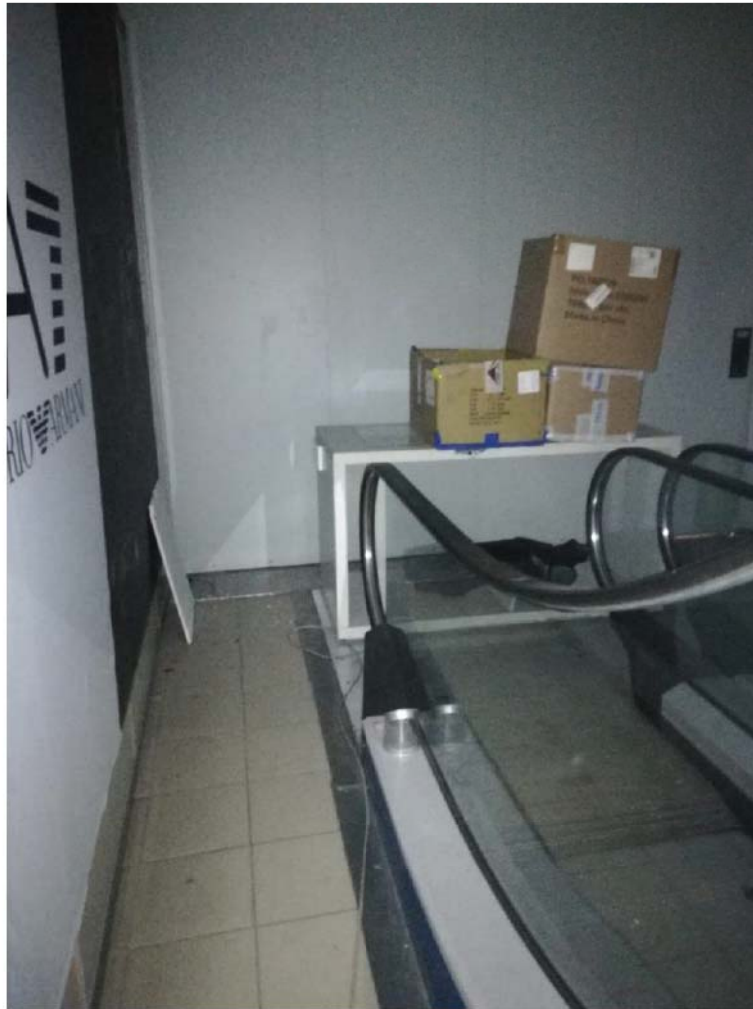
PIANTA PIANO TERRA

I due lotti sono confinanti su un lato dei locali di piano terra destinati a vano scala (p.lla 1763 sub. 3) e palestra (p.lla 1763 sub. 57), divisi da una parete in muratura, si suppone di limitato spessore, individuata nella planimetria allegata con colorazione rossa.

P.Ila 1763 sub.3 - Vano scala

P.Ila 1763 sub.57 - Palestra

Eventuale muro da demolire
(previa verifica strutturale)

Spazio residuo per il passaggio
tra la scala ed il corretto
posizionamento dell' infisso di
divisione

Limite suddivisione
catastale

Divisione attuale
con infisso

Con ulteriore rilievo e sopralluogo sui luoghi si è verificato che demolendo totalmente o parzialmente tale muratura, salvo verifiche strutturali da eseguirsi con saggi puntuali quali carotaggi, perforazioni e/o indagini con appositi macchinari, per la corretta individuazione del reale spessore e del materiale della quale è costituita oltre che di eventuali sue funzioni portanti, condizioni queste non accertabili con il mero esame visivo, si potrebbero unire i lotti in esame (soluzione che si ritiene fin d'ora più opportuna) o ricavare l'accesso al lotto n. 1 dal lotto n. 32, previ necessari frazionamenti per la creazione giuridico-catastale dell'accesso stesso.

Precisamente la distanza tra i nastri rotanti della scala mobile e il citato limite di proprietà sarebbe pari a cm. 43, non consentendo allo stato idoneo passaggio per la fruizione della scala e quindi per l'accesso al piano superiore.

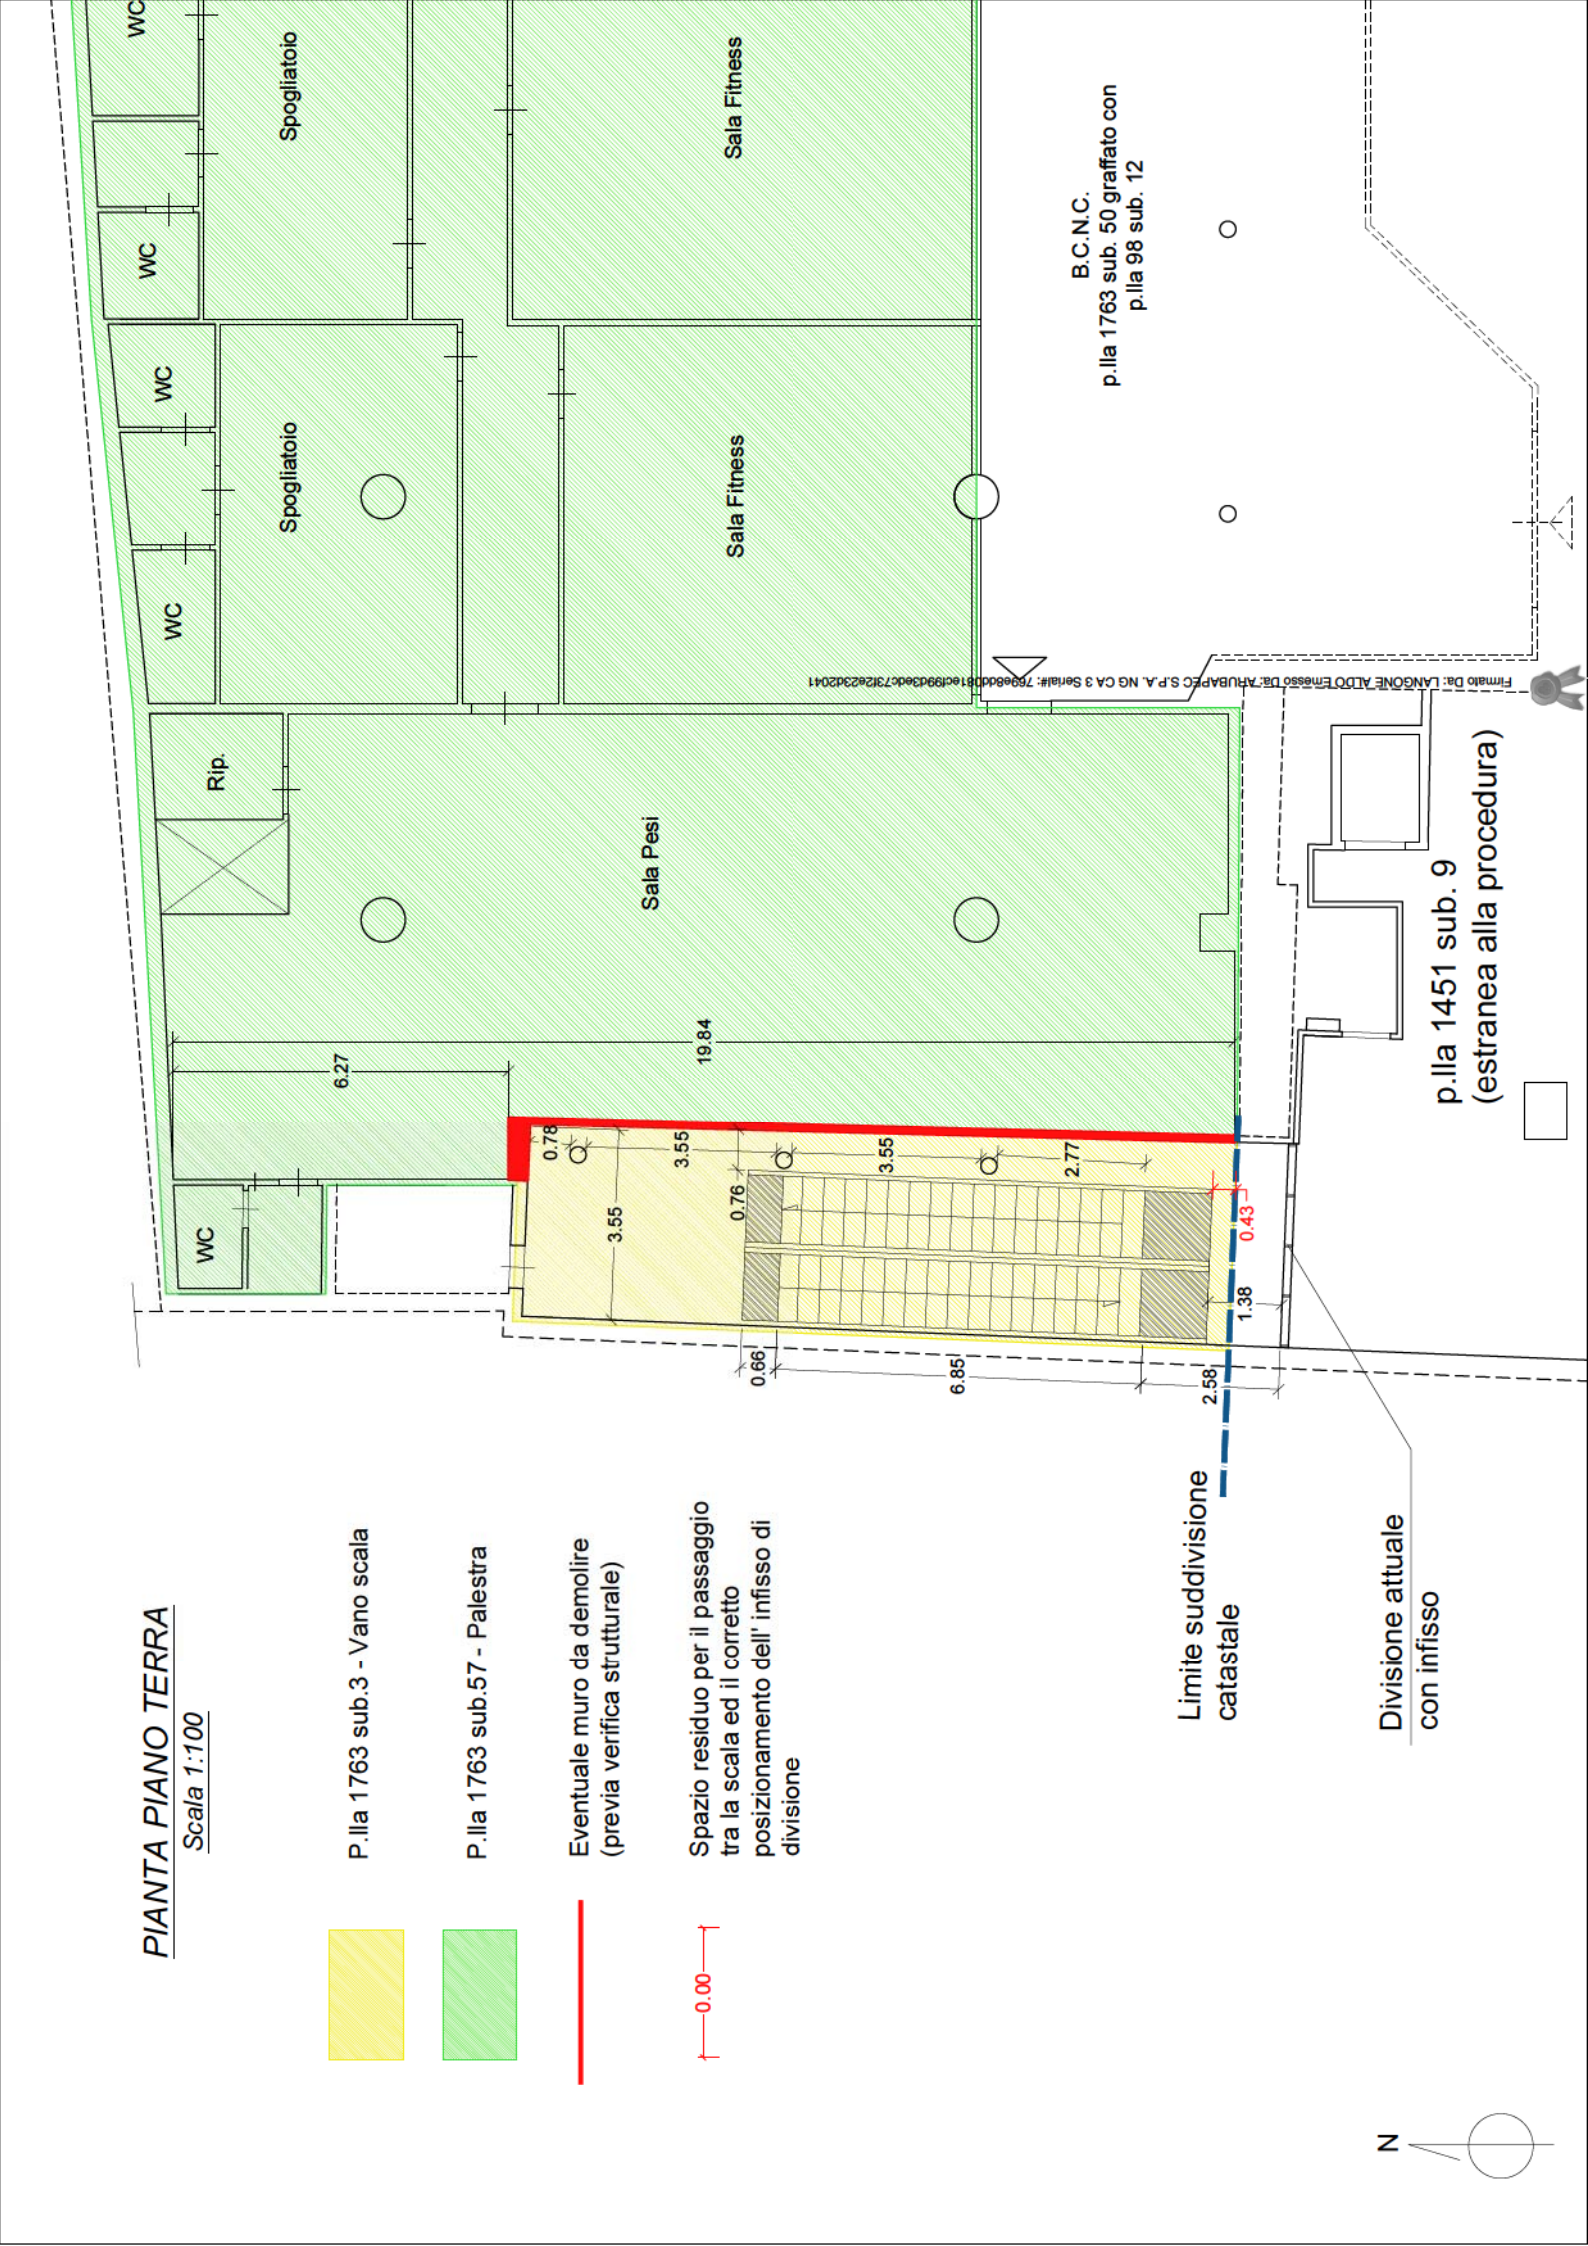
- planimetria esplicativa
- foto infisso posizionato tra vano scala e la proprietà estranea alla procedura (p.lla n. 1451 sub. 9)

Alla data del nuovo sopralluogo i due lotti sono risultati completamente liberi da arredi, attrezzature, stigliature, beni di vendita, ecc. e sono inutilizzati. La comunicazione tra il locale di altra proprietà estraneo alla procedura e la scala mobile è interdetto da un infisso metallico che a parere dello scrivente è posizionato su questa ultima proprietà, per quanto ricavabile come sopra riportato, ubicato alla distanza di cm. 138 dai nastri rotanti (v. foto).
