TRIBUNALE DI MARSALA

Perizia dell'Esperto ex art. 568 c.p.c. Arch. [REDACTED]

N. Rep.Gen.. **118/2024**

ELABORATO PERITALE

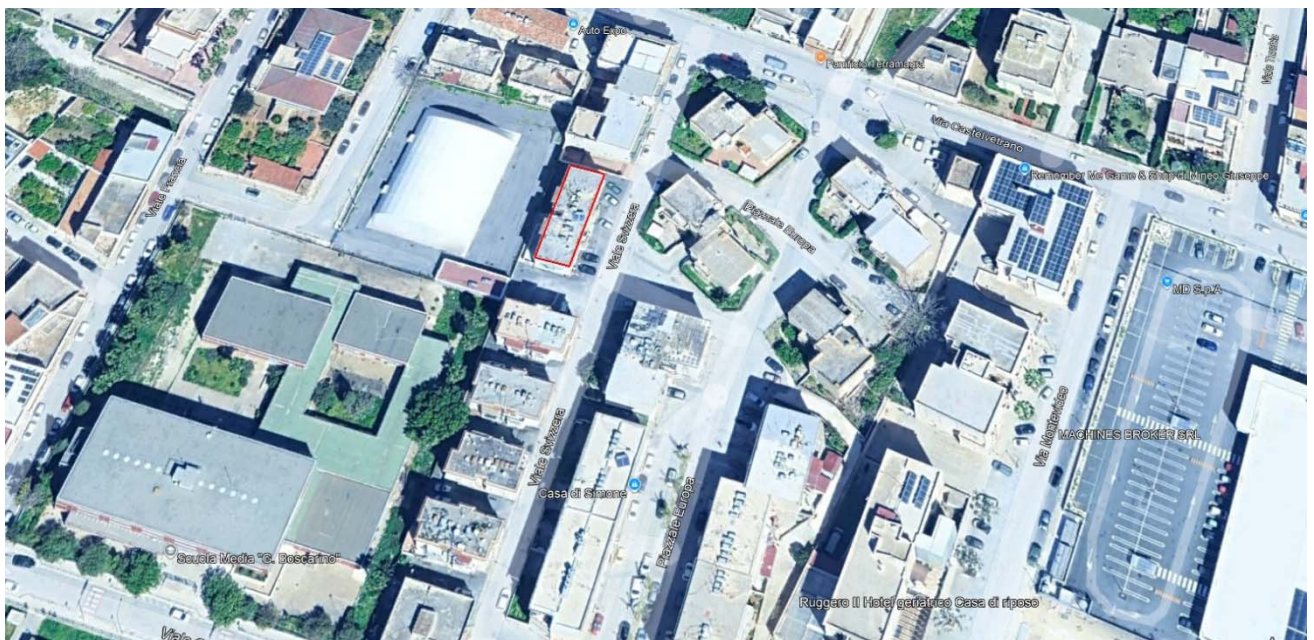
All'interno l'immobile si presenta in buone condizioni, con rifiniture del tipo civile, pavimenti e rivestimenti in ceramica, intonaci colorati alle pareti, impianto idrico elettrico e di scarico sotto traccia in buone condizioni, porte interne in legno tamburato in buone condizioni, infissi esterni in legno e vetro singolo, avvolgibili in pvc e cassettoni in legno risalente al periodo di costruzione all'incirca 1961. Esternamente gli intonaci sono colorati del tipo "Li Vigni" in mediocri condizioni bisognose di opere di manutenzione straordinaria e la copertura è del tipo piana con accesso dal vano scala mediante botola. L'immobile non è costituito in condominio e le eventuali spese sono gestite dai proprietari.
