- TRIBUNALE DI TERMINI IMERSESE- SEZIONE ESECUZIONI IMMOBILIARI -

- R. G.E.S. n. 86/2023 - G.Dott.ssa Giovanna Debernardi -

- Arch. Anna Graziano -

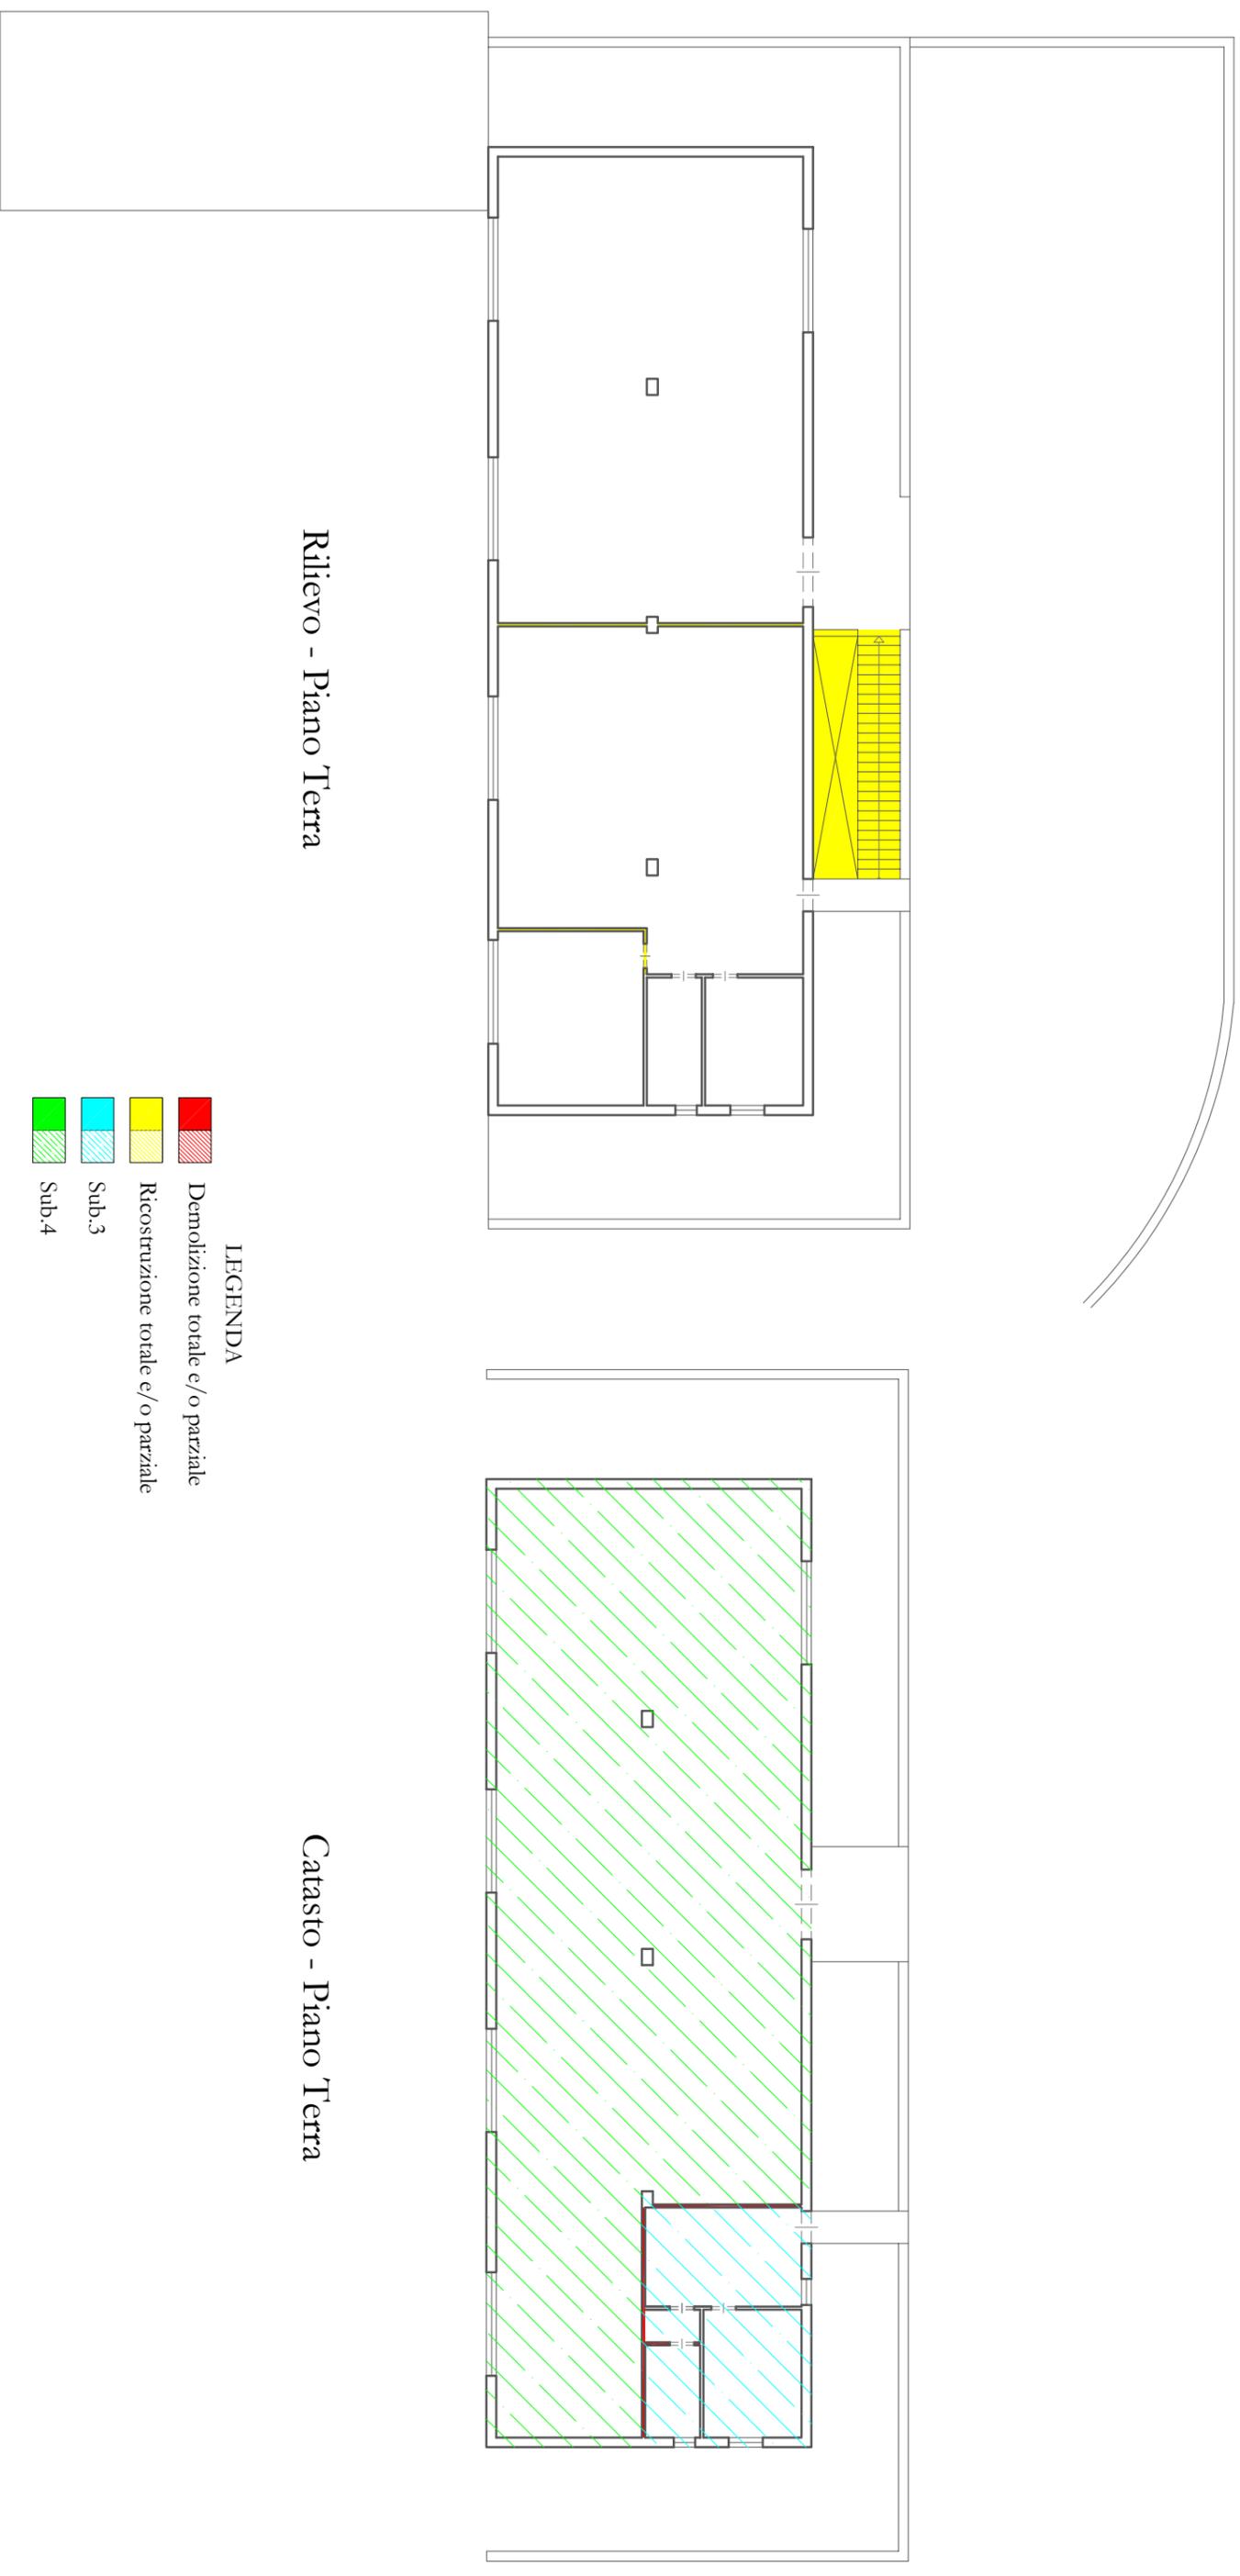
Nella planimetria catastale sono indicate in rosso le demolizioni effettuate rispetto allo stato dei luoghi, mentre nella planimetria dello stato di fatto rilevato si riportano in giallo le ricostruzioni, le nuove aperture e gli aumenti volumetrici.

Difformità catastali Lotto Unico. Fabbricato sito in territorio di Collesano (PA), contrada Croce, piano terra.
