TRIBUNALE DI PADOVA

Esecuzione Immobiliare n. 183 / 2016

Esecuzione Immobiliare n. 103 / 2022

RELAZIONE DI AGGIORNAMENTO E RIDEFINIZIONE DEI LOTTI

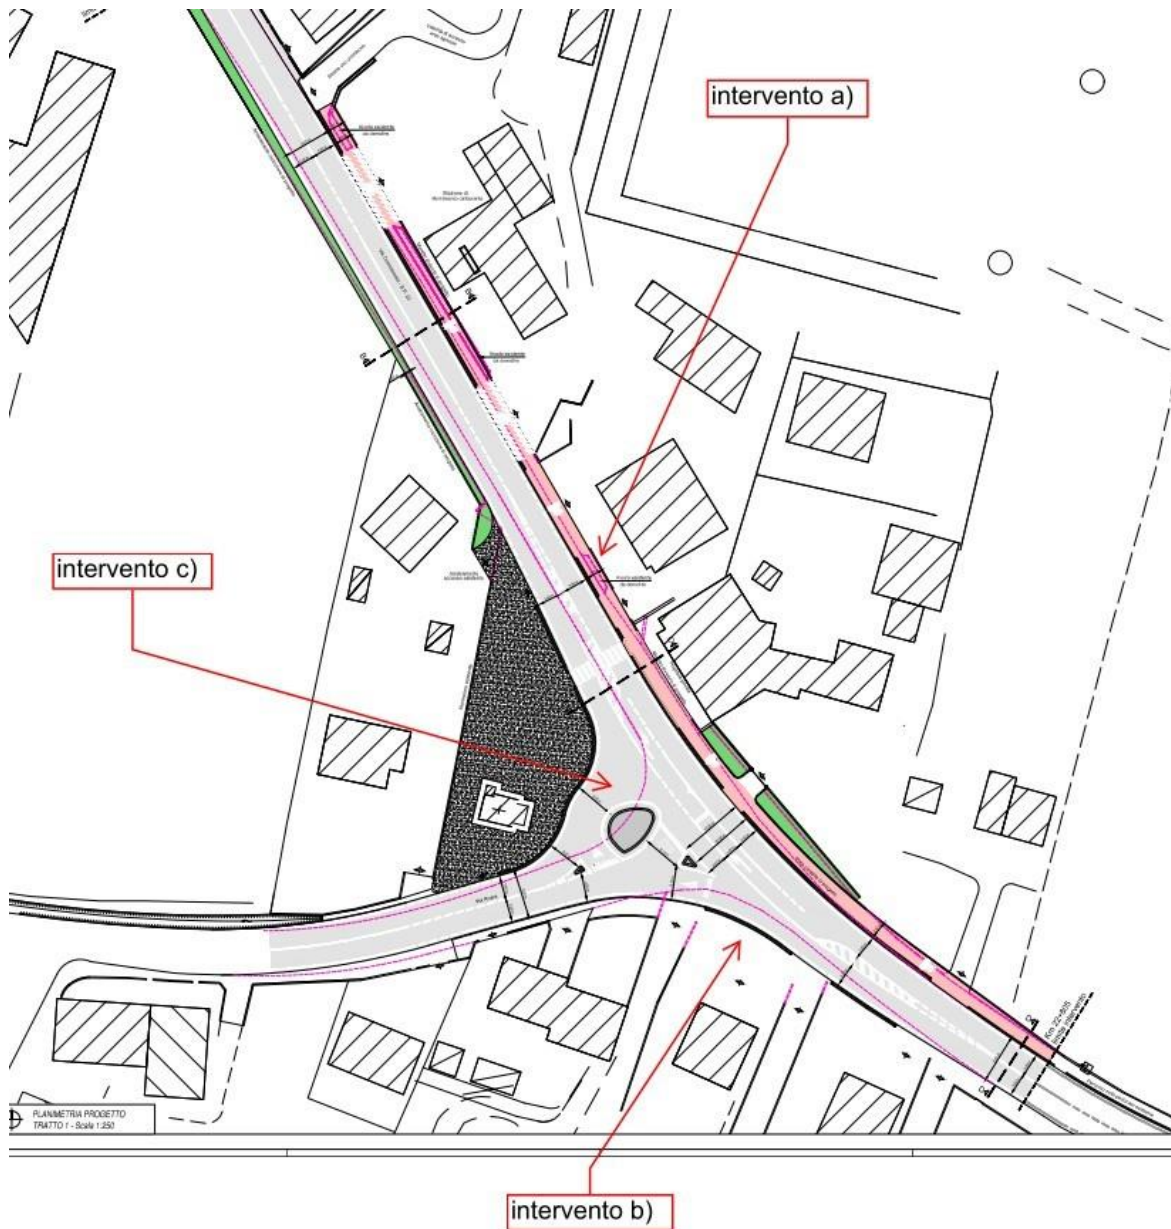
È prevista la realizzazione di un'aiuola spartitraffico, riducendo il piazzale della chiesetta (LOTTO 2C); è abbastanza percepibile la riduzione dello spiazzo (che, come anticipato, non ha praticamente nessuna prospettiva edilizia) mentre, come al punto precedente, vengono meglio regolamentati entrata ed uscita dei veicoli.

In definitiva, l'intervento espropria porzioni modeste di terreno (sottili strisce lungo il fronte- strada delle varie proprietà private, tranne per lo spiazzo di fronte alla chiesetta, percepibilmente ridotto) ma ne escono migliorati l'assetto complessivo urbanistico e la sicurezza dell'incrocio.

Le superfici da espropriare sono, presuntivamente: mappale 964 (non pignorato – mq 10), mapp. 138 (mq 170), mapp. 890 (mq 130), mapp. 112 (mq 515), mapp. 118 (mq 120).

I lavori inizieranno, presumibilmente, entro la fine del 2022 e ciò comporterà, dopo il frazionamento dei mappali coinvolti, l'aggiornamento dei numeri di mappale e, quindi, dell'identificazione catastale di tutti i lotti.
