**TRIBUNALE ORDINARIO DI ROMA**  
**SEZIONE QUARTA CIVILE – ESECUZIONI IMMOBILIARI**

Esecuzione n. 309/2021

**RELAZIONE DI CONSULENZA TECNICA**

**GRUPPO "C" degli immobili pignorati**

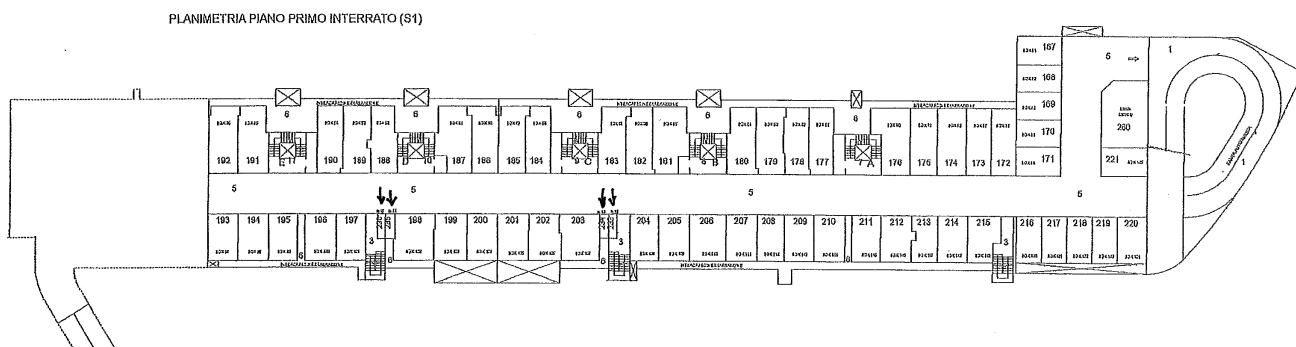
Le unità immobiliari pignorate ubicate al piano S1 dell’edificio R12C sono evidenziate nella sottostante planimetria d’insieme.

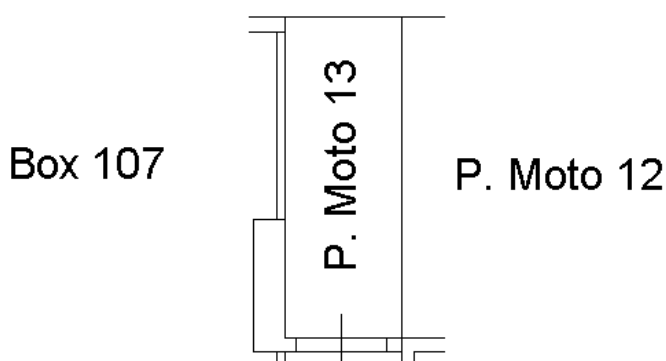
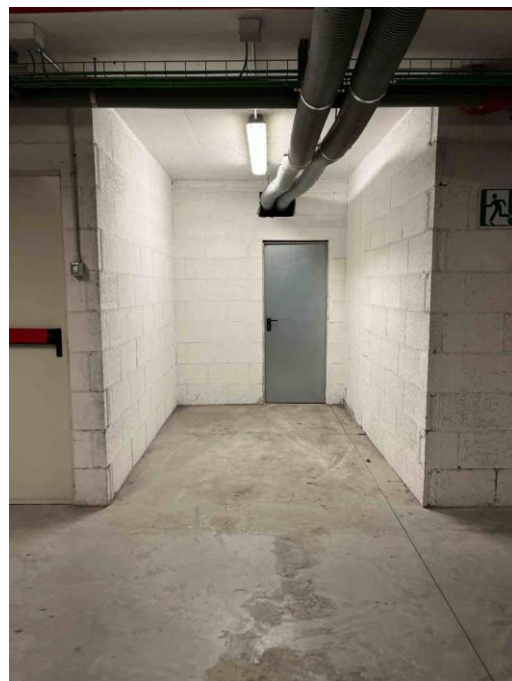
**Scheda n.50 – posto moto n. 13 al piano 1° interrato**

confinante con posto moto n. 12 (da cui non è delimitato), box n. 107, spazio di manovra e porta di accesso ad intercapedine aerata condominiale;

di forma rettangolare in pianta ed altezza utile 2,15 m. (misurata all'intradosso dei tubi di scarico acque pluvie);

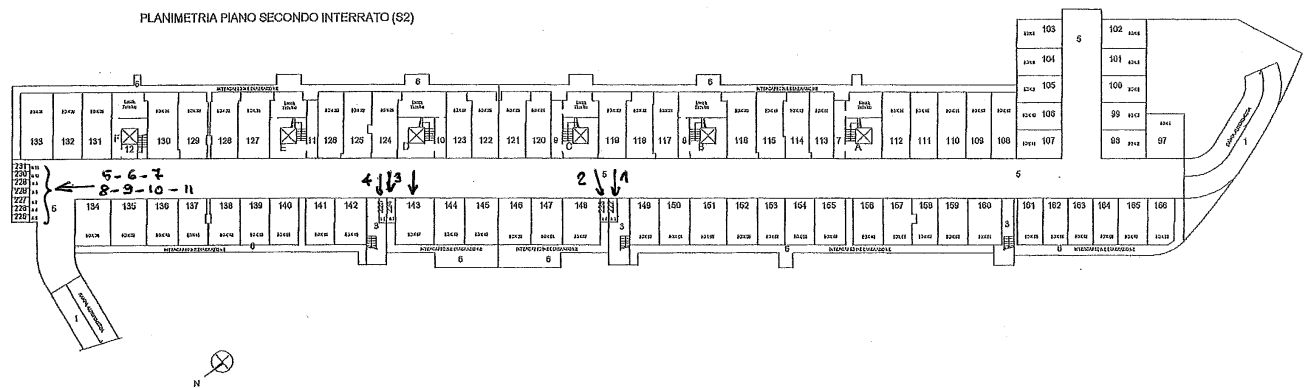
Le unità immobiliari pignorate ubicate al piano S2 dell'edificio R12C sono evidenziate nella sottostante planimetria d'insieme.

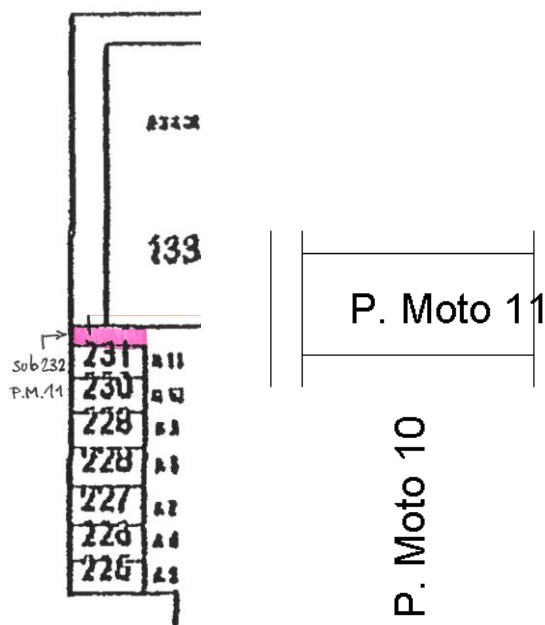
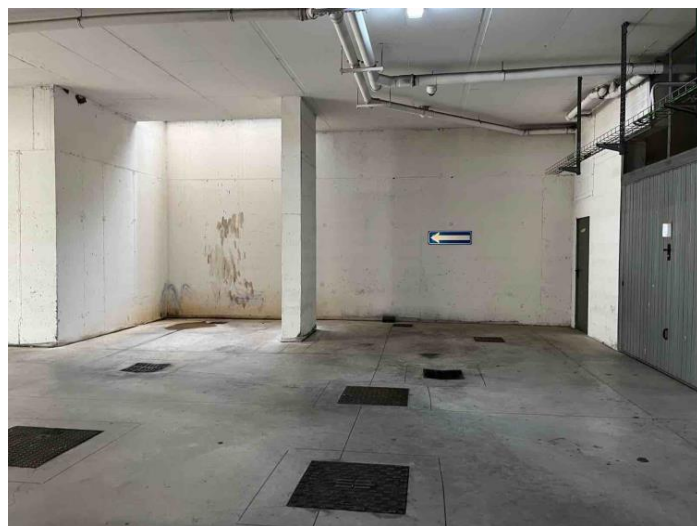
**Scheda n.55 – posto moto n. 11 al piano 2° interrato**

confinante con posto moto n. 10 (da cui non è delimitato), box auto sub 133, porta su intercapedine e spazio di manovra;

si rileva l'omissione di tale posto moto nella dimostrazione grafica dei subalterni catastali, peraltro molto approssimativa in quanto non rappresenta il pilastro visibile in fotografia e nemmeno la porta di accesso all'intercapedine condominiale; di forma rettangolare in pianta ed altezza utile 2,65 m. circa;

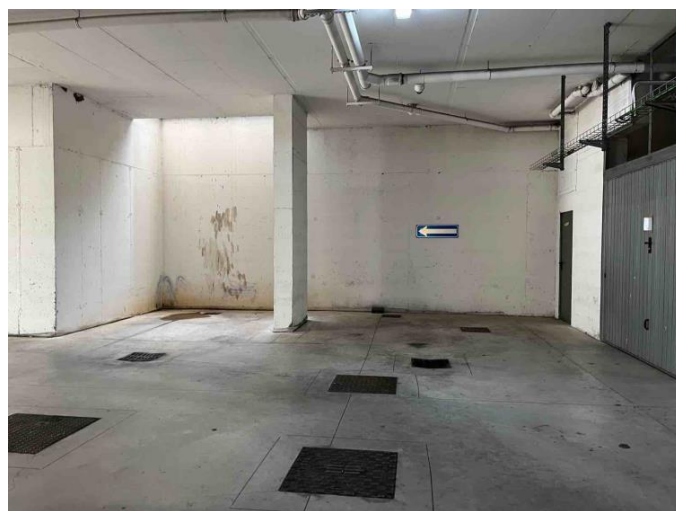
### Scheda n.59 – posto moto n. 5 al piano 2° interrato

confinante con posto moto n. 6 (da cui non è delimitato), muratura controterra e spazio di manovra;

si rileva che il subalterno 225 è stato erroneamente attribuito a tale posto moto nella dimostrazione grafica catastale, peraltro molto approssimativa in quanto non rappresenta il pilastro visibile in foto e nemmeno la porta di accesso all'intercapedine condominiale; di forma rettangolare in pianta ed altezza utile 2,65 m. circa; carature millesimali da regolamento di Condominio (v. all. C/2):

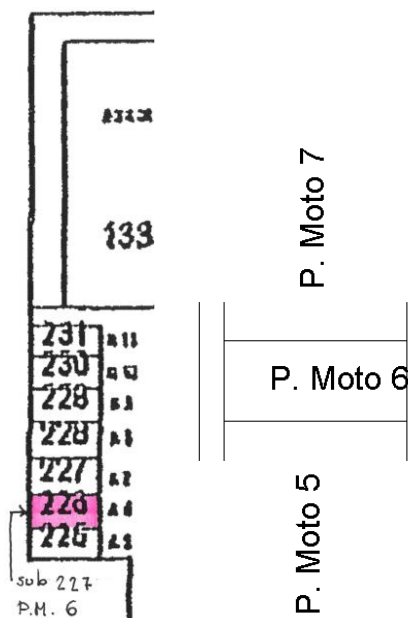
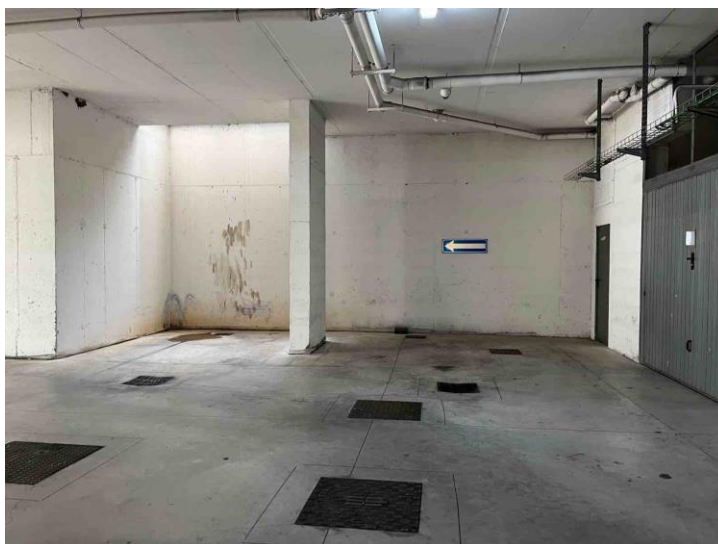
**Scheda n.60 – posto moto n. 6 al piano 2° interrato**

confinante con posti moto n. 5 e n. 6 (dai quali non è delimitato), muratura controterra e spazio di manovra;  
 si rileva che il subalterno 226 è stato erroneamente attribuito a tale posto moto nella dimostrazione grafica catastale, peraltro molto approssimativa in quanto non rappresenta il pilastro visibile in fotografia e nemmeno la porta di accesso all'intercapedine condominiale;  
 di forma rettangolare in pianta ed altezza utile 2,65 m. circa;  
 carature millesimali da regolamento di Condominio (v. all. C/2):  
 tabella A – 0,028 mm. / tabella A1 – 0,063 mm. / tabella A3 – 1,233 mm. / tabella A4 rampa 1 – 0,757 mm. / tabella A4 rampa 2 – 1,233 mm. / tabella C – 2,085 mm.;  
 carature millesimali da regolamento di Supercondominio (v.all. [4]):  
 tabella A – 0,028 mm.;  
 superficie commerciale di **2,30 mq.** circa, sostanzialmente corrispondente alla superficie catastale totale;

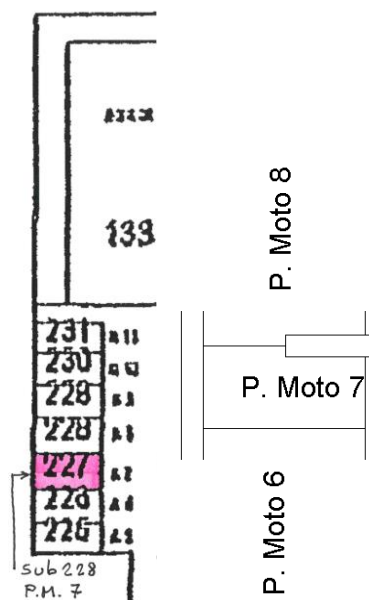
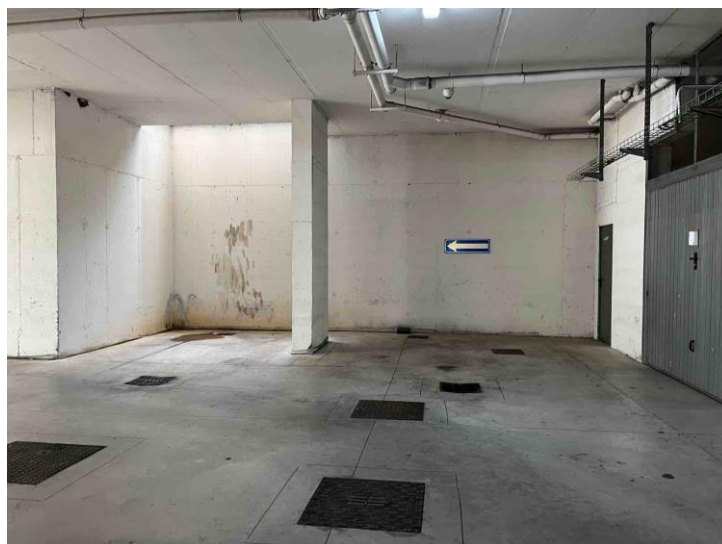
**Scheda n.61 – posto moto n. 7 al piano 2° interrato**

confinante con posti moto n. 6 e n. 8 (dai quali non è delimitato), muratura controterra, pilastro in c.a. e spazio di manovra;

si rileva che il subalterno 227 è stato erroneamente attribuito a tale posto moto nella dimostrazione grafica catastale, peraltro molto approssimativa in quanto non rappresenta il pilastro visibile in foto e nemmeno la porta di accesso all'intercapedine condominiale; di forma rettangolare in pianta ed altezza utile 2,65 m. circa; carature millesimali da regolamento di Condominio (v. all. C/2):

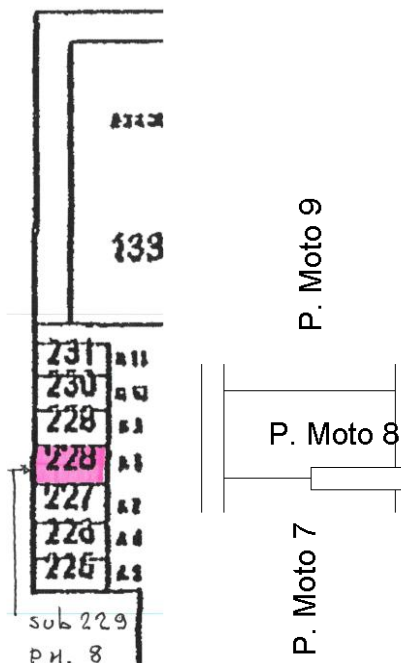
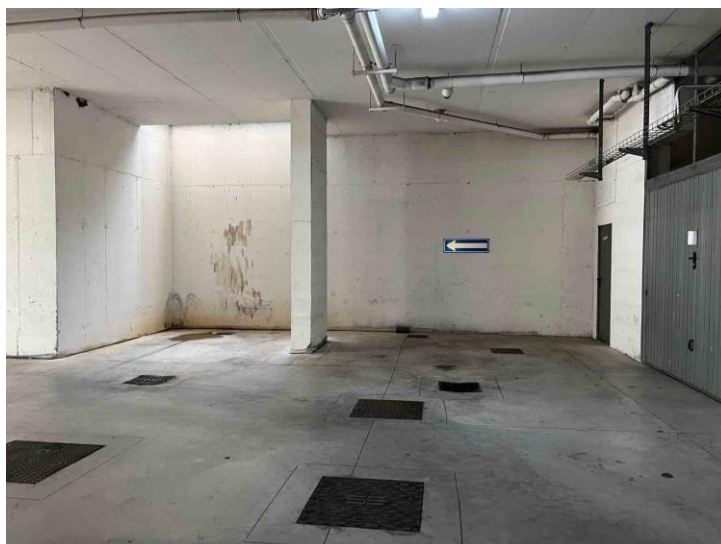
**Scheda n.62 – posto moto n. 8 al piano 2° interrato**

confinante con posti moto n. 7 e n. 9 (dai quali non è delimitato), muratura controterra, pilastro in c.a. e spazio di manovra;

si rileva che il subalterno 228 è stato erroneamente attribuito a tale posto moto nella dimostrazione grafica catastale, peraltro molto approssimativa in quanto non rappresenta il pilastro visibile in foto e nemmeno la porta di accesso all'intercapedine condominiale; di forma rettangolare in pianta ed altezza utile 2,65 m. circa;

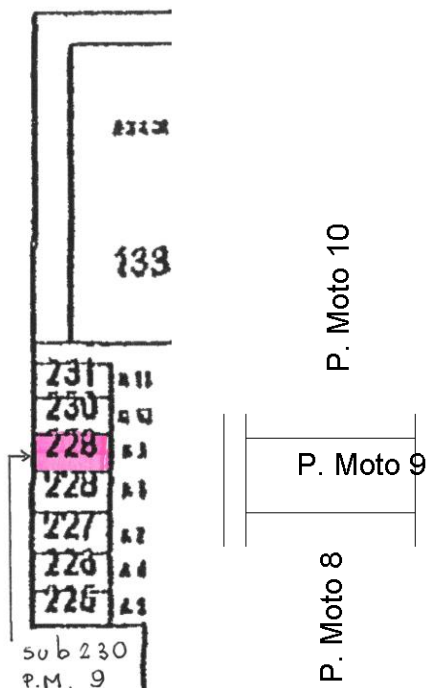
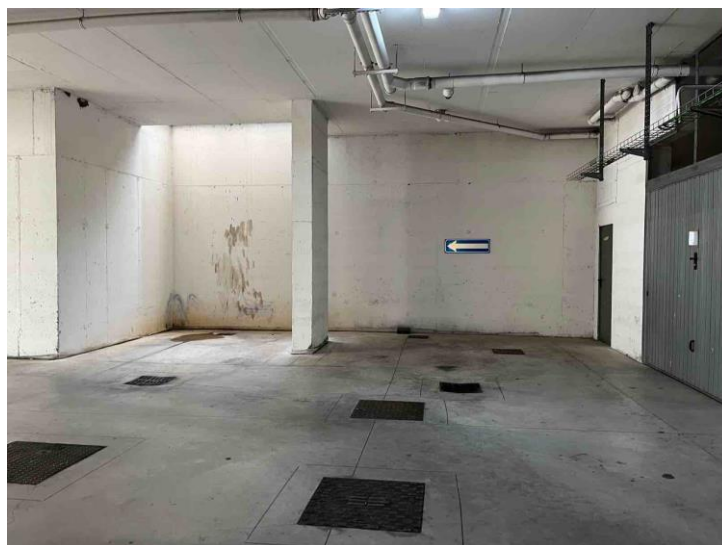
**Scheda n.63 – posto moto n. 9 al piano 2° interrato**

confinante con posti moto n. 8 e n. 10 (dai quali non è delimitato), muratura controterra, e spazio di manovra;  
 si rileva che il subalterno 229 è stato erroneamente attribuito a tale posto moto nella dimostrazione grafica catastale, peraltro molto approssimativa in quanto non rappresenta il pilastro visibile in foto e nemmeno la porta di accesso all'intercapedine condominiale; di forma rettangolare in pianta ed altezza utile 2,65 m. circa; carature millesimali da regolamento di Condominio (v. all. C/2):  
 tabella A – 0,028 mm. / tabella A1 – 0,063 mm. / tabella A3 – 1,233 mm. / tabella A4 rampa 1 – 0,757 mm. / tabella A4 rampa 2 – 1,233 mm. / tabella C – 2,085 mm.;  
 carature millesimali da regolamento di Supercondominio (v.all. [4]):  
 tabella A – 0,028 mm.;  
 superficie commerciale di **2,30 mq.** circa, sostanzialmente corrispondente alla superficie catastale totale;

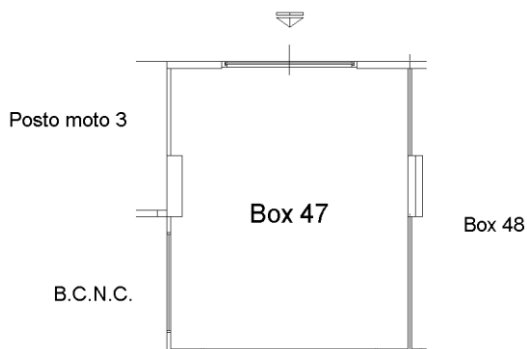
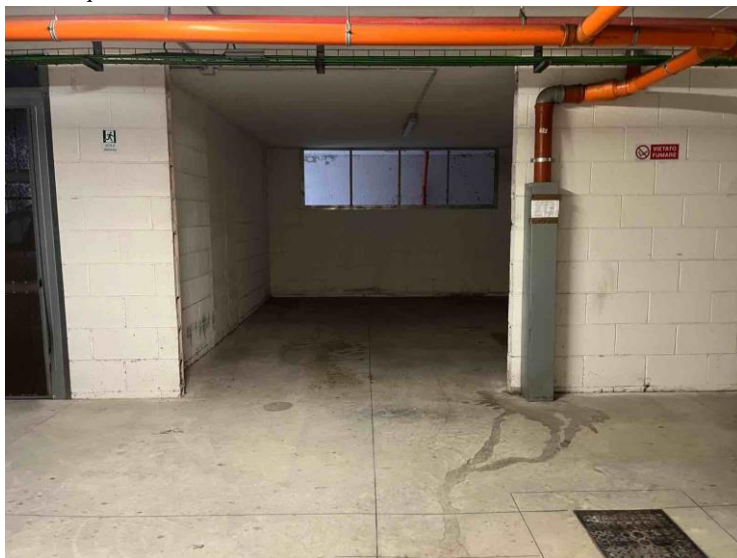
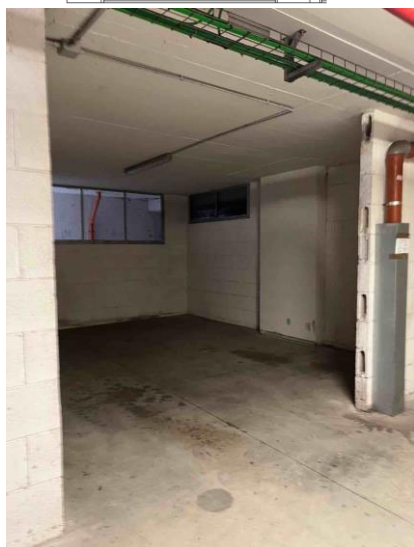
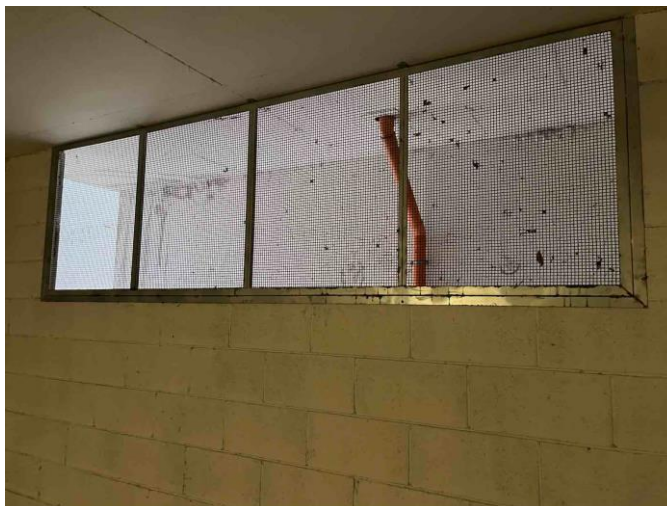
**Scheda n.64 – box auto n. 47 al piano 2° interrato**

confinante con box auto n. 48, posto moto n. 3, spazio di manovra e intercapedine condominiale aerata;  
 di forma sostanzialmente rettangolare in pianta, altezza 2,65 m. circa, non dotata di porta metallica basculante con  
 serratura, dotato di impianto elettrico non alimentato;  
 carature millesimali da regolamento di Condominio (v. all. B/2):  
 tabella A – 0,364 mm. / tabella A1 – 0,811 mm. / tabella A3 – 16,152 mm. / tabella A4 rampa 1 – 9,925 mm. / tabella A4  
 rampa 2 – 16,152 mm. / tabella C – 27,337 mm.;  
 carature millesimali da regolamento di Supercondominio (v.all. [4]):  
 tabella A – 0,360 mm.;

superficie commerciale di **27,33 mq.** circa, leggermente inferiore alla superficie catastale totale (28 mq.);  
al momento del sopralluogo era libero da cose.

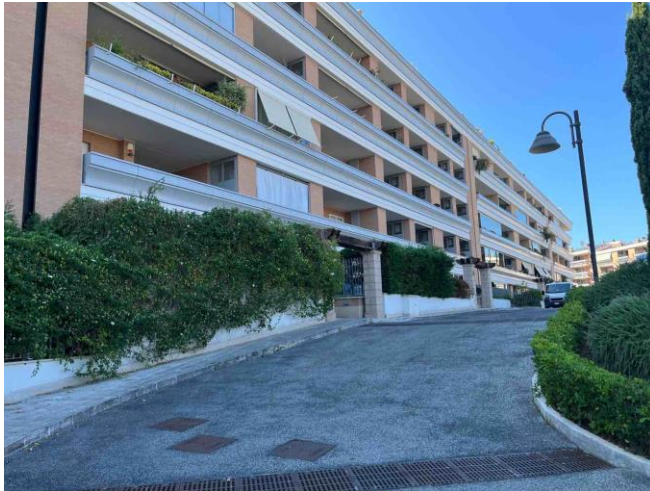
**Foto 1 – prospetto longitudinale edificio R12C**

- il normale stato manutentivo del corpo di fabbrica costituente il fabbricato condominiale di appartenenza, con particolare riguardo alle parti comuni di prospetto (v. foto 1 e 2), dei corselli di manovra dell'autorimessa (v. foto 3 e 4);
