relazione dello stato d'uso

Veicolo BMW 730D "FUTURA"

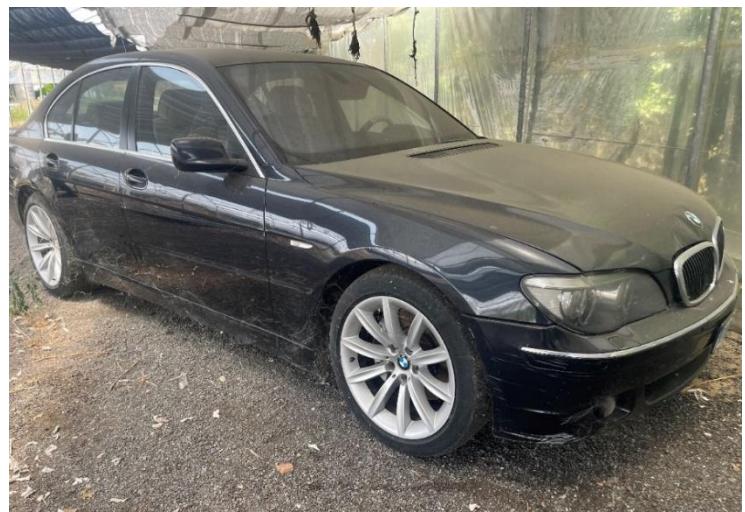
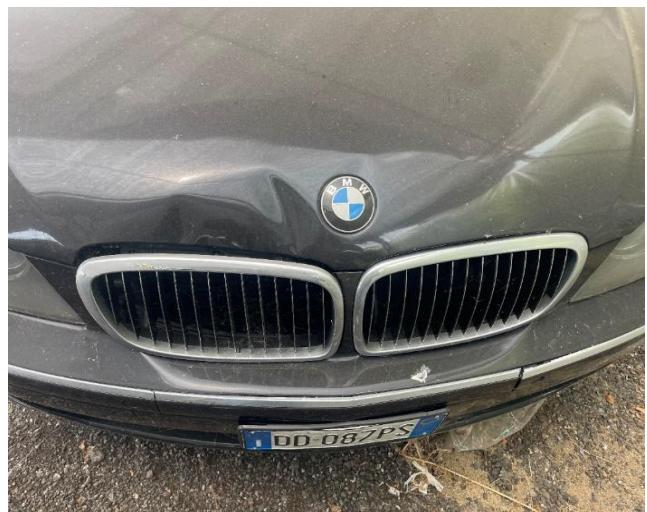
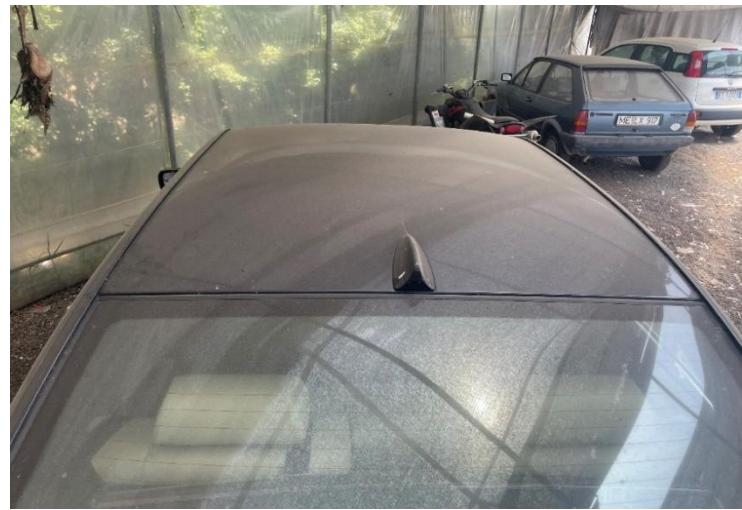
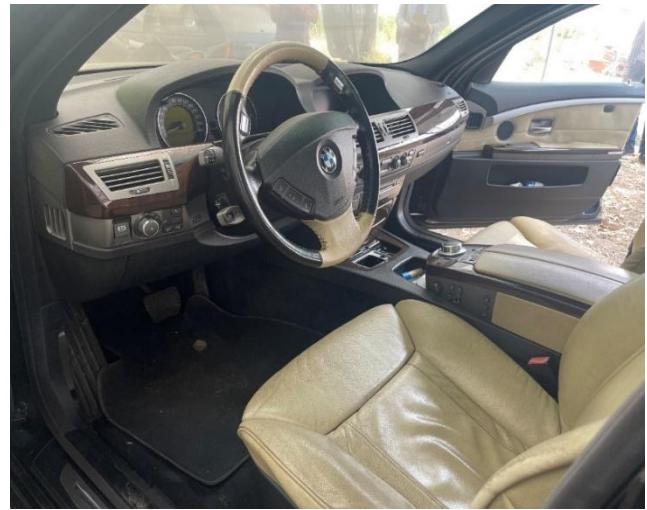
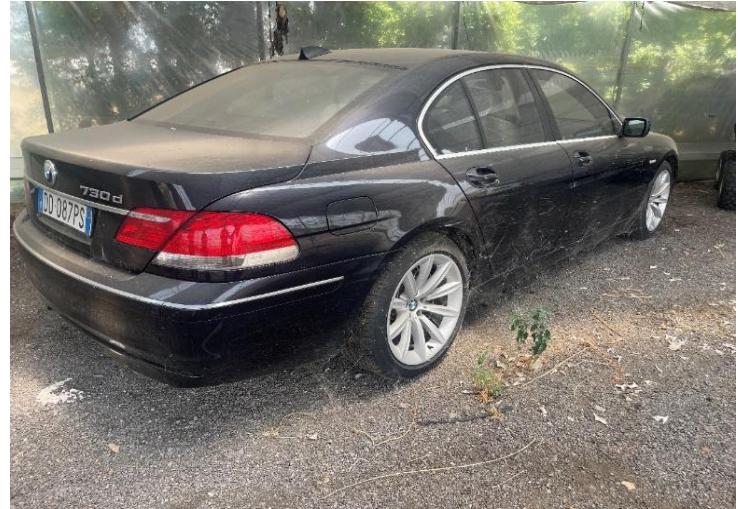
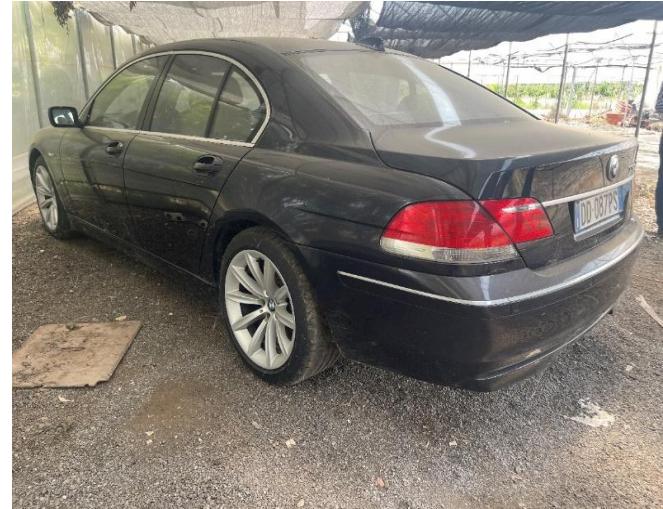
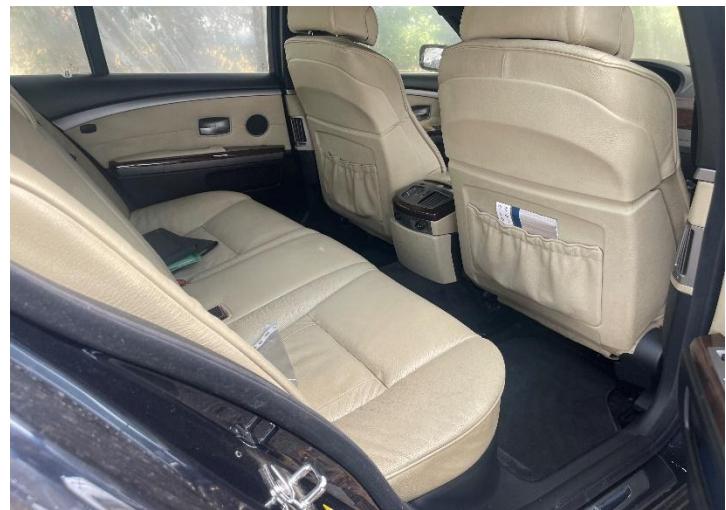
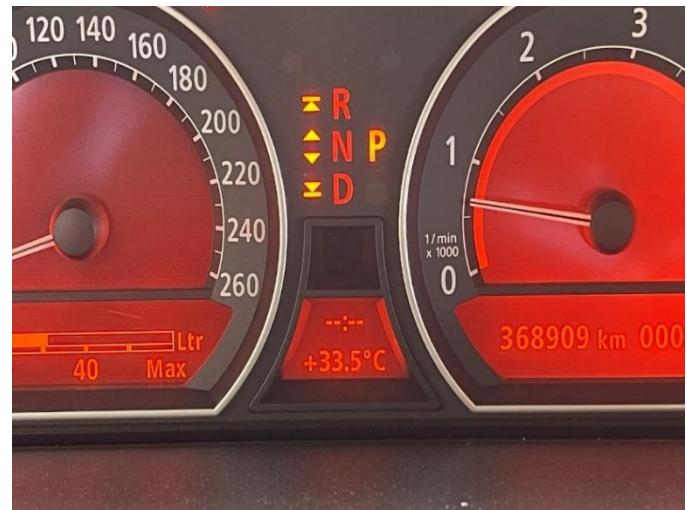
Foto del veicolo

Stato mediocre, usura al sedile anteriore sinistro ed al pannello della portiera anteriore sinistra.

Il motore si avvia correttamente, non si rilevano significative anomalie al motore e al cambio.

Striature sul fiango destro completo ed al paraurti anteriore. Introflessione al cofano anteriore vano motore.
