relazione dello Stato d'uso

Fiat Ducato 15 2.3 MTJ - panorama - 9 posti

CT 287 XE - ZFA24400007468015

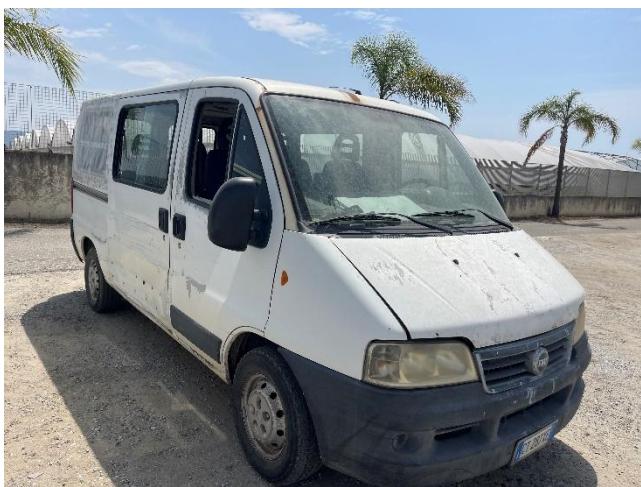
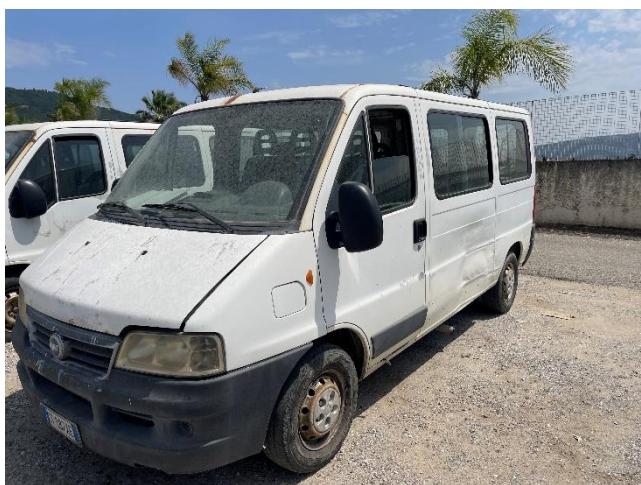
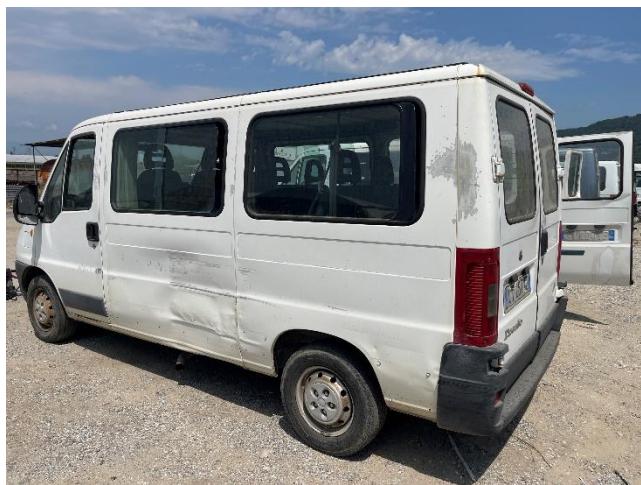
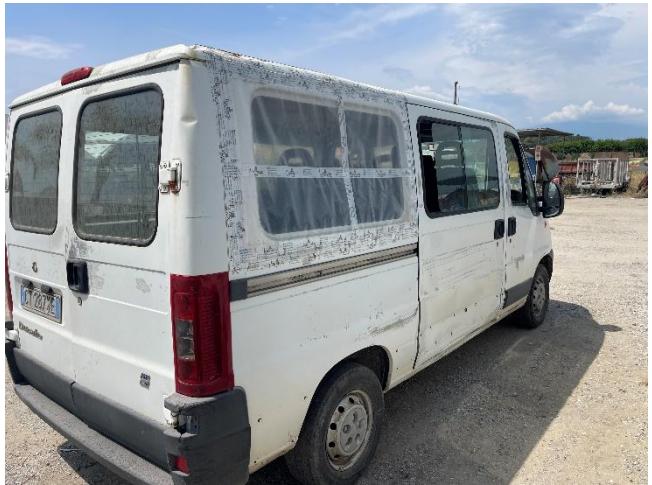
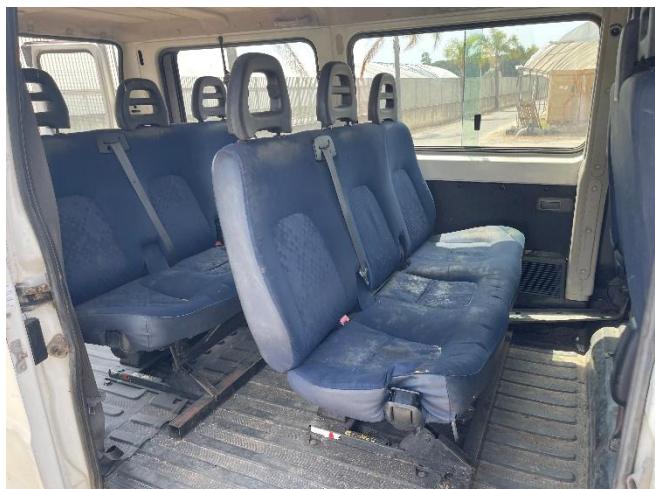
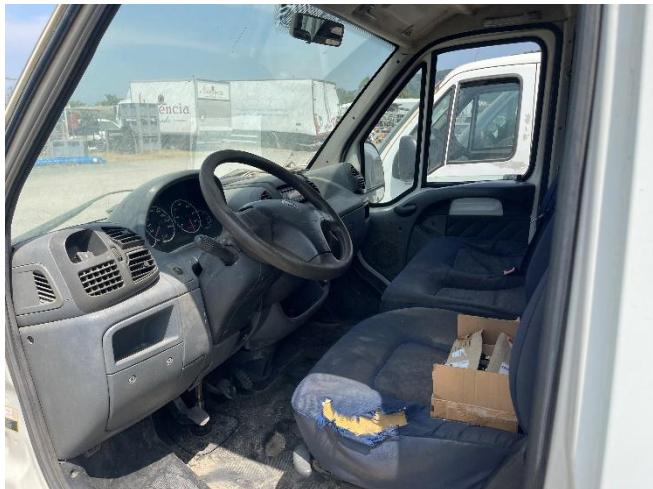
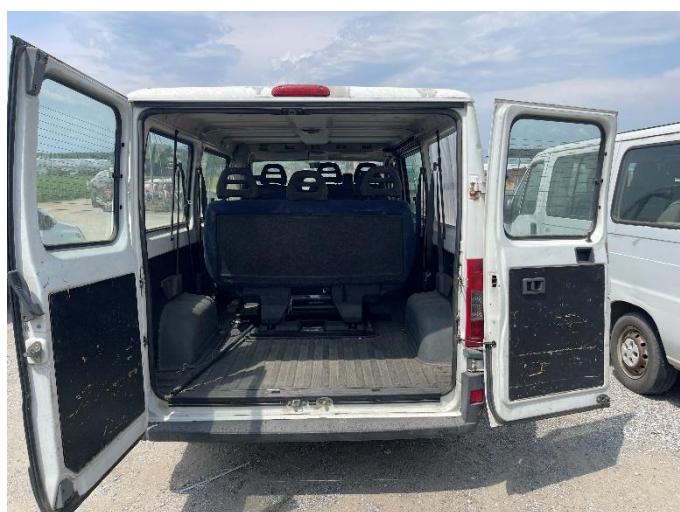
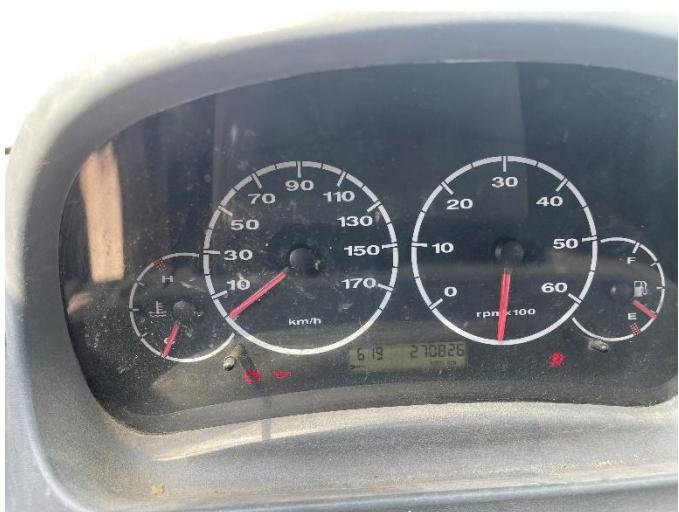
Foto del veicolo

Usurato, strappi al sedile anteriore sinistro;

Il motore si avvia regolarmente, non si ravvisano significative anomalie

Verniciatura esterna sbiadita. Introflessioni al fianco sx, parafango posteriore sx, porta scorrevole dx. Striature varie, cristallo posteriore dx mancante.

Quantificazione dei danni: € 3.000,00
