relazione dello stato d'uso

Peugeot Ranch 2.0 Hdi “Lee”

SCHEDA TECNICA

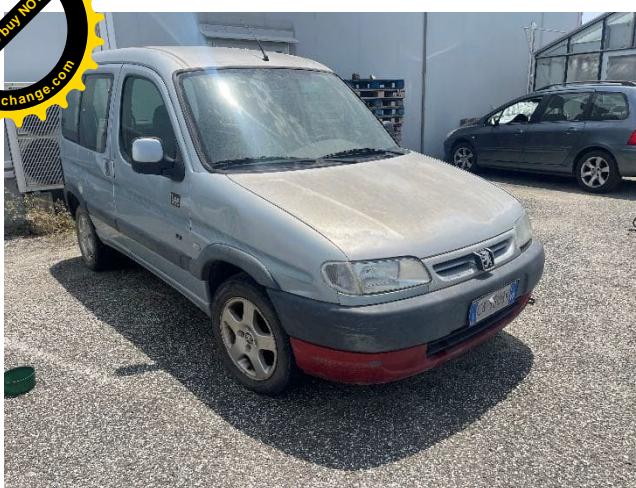
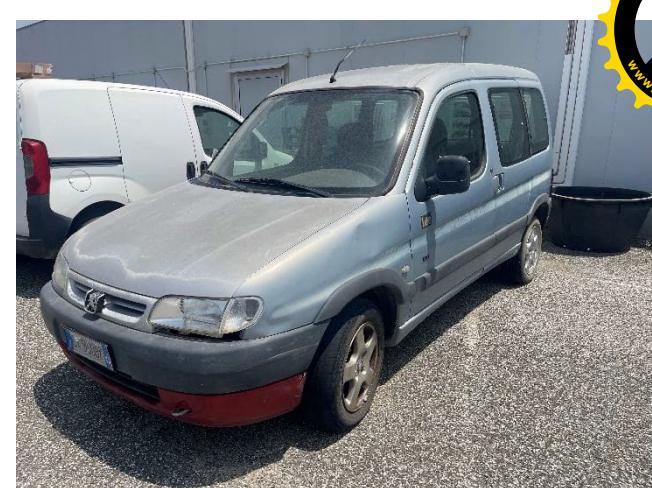
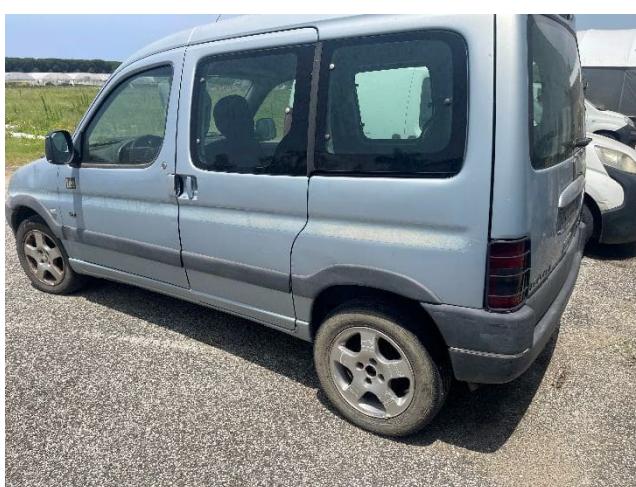
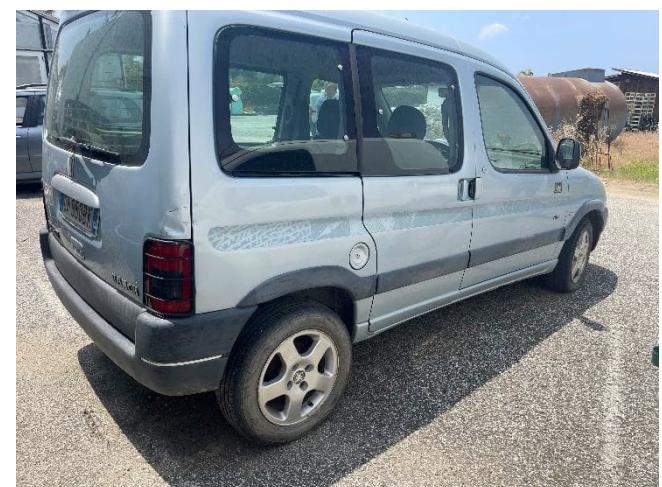
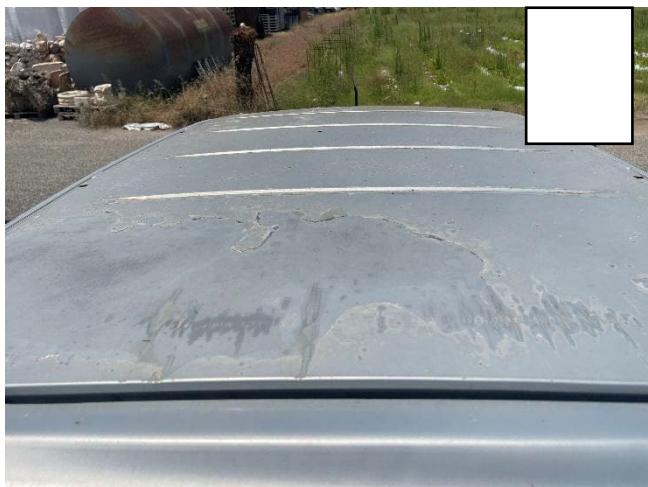
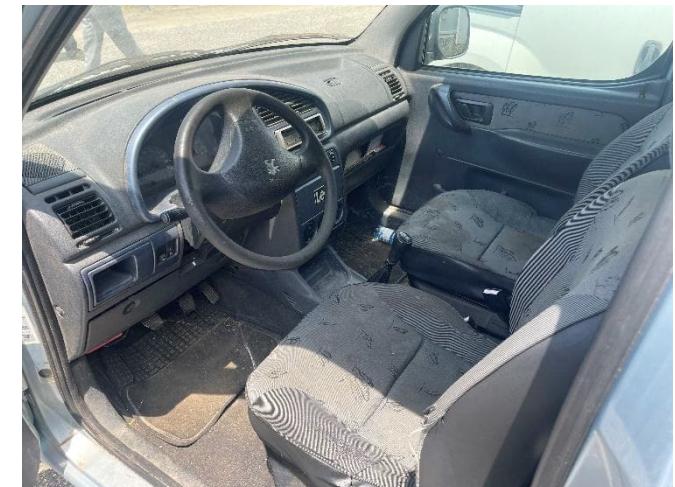
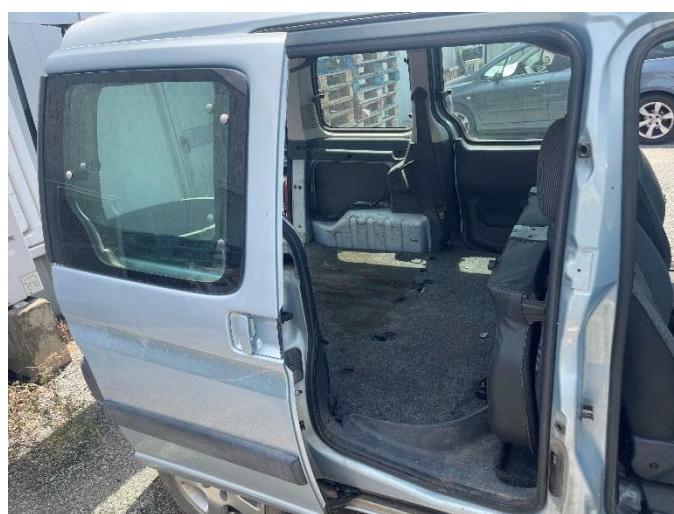
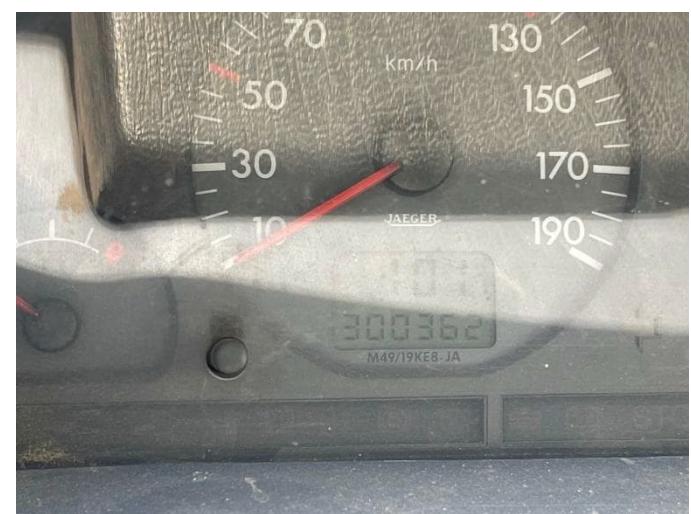
Foto del veicolo

Sufficiente stato d'uso complessivo, strappo al sedile sinistro.

Il motore si avvia regolarmente, non si ravvisano significative anomalie.

Introflessioni e striature al parafango anteriore sinistro, paraurti anteriore, portellone posteriore. Da riverniciare tetto e cofano anteriore.

Quantificazione dei danni: € 1.300,00
