relazione dello stato d'uso

Fiat Ducato – 2.8 JTD - panorama - 9 posti

SCHEDA TECNICA

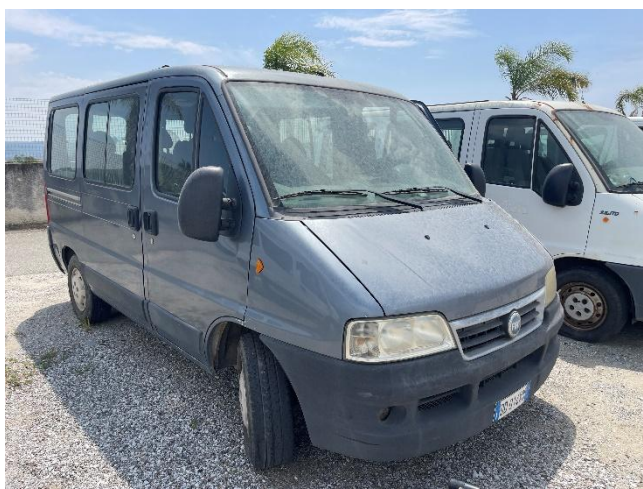
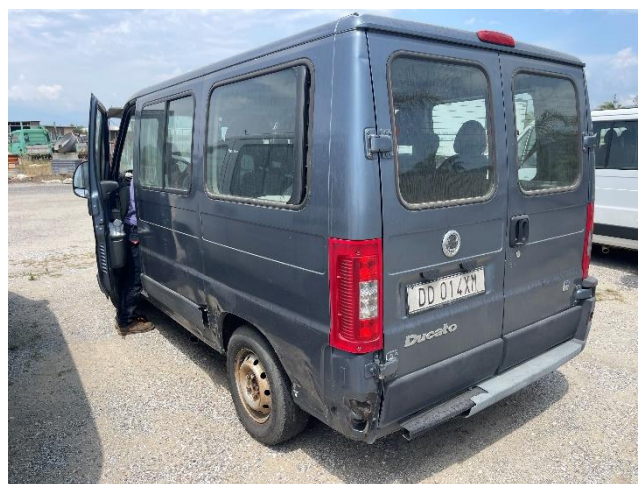
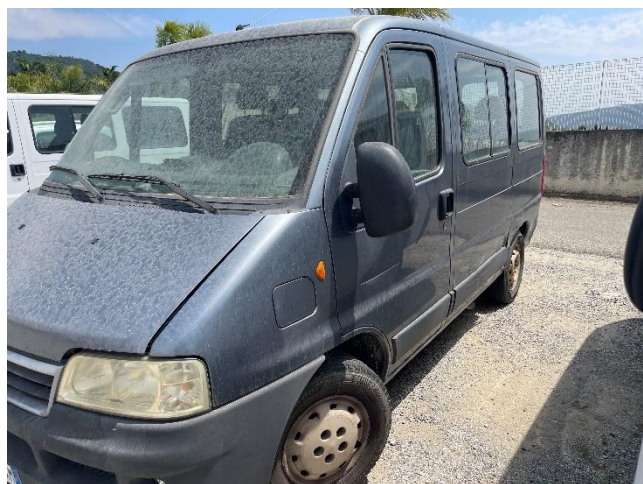
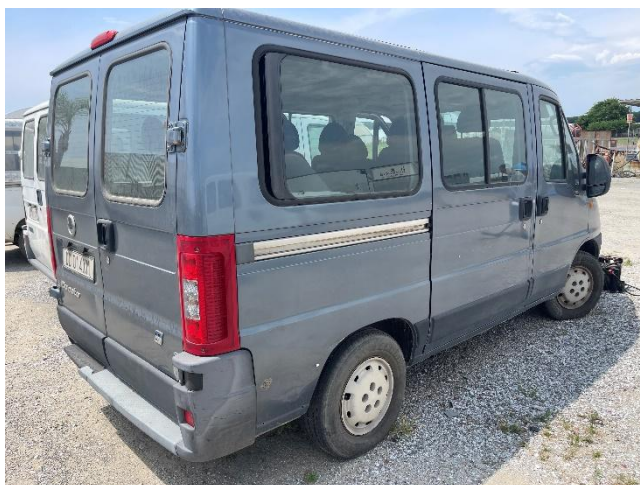
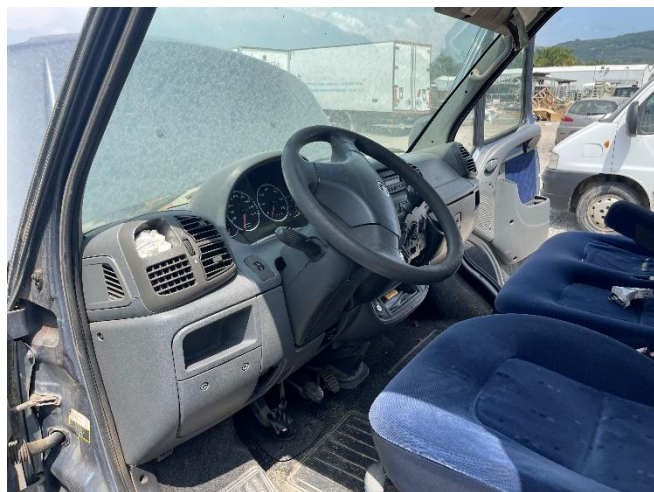
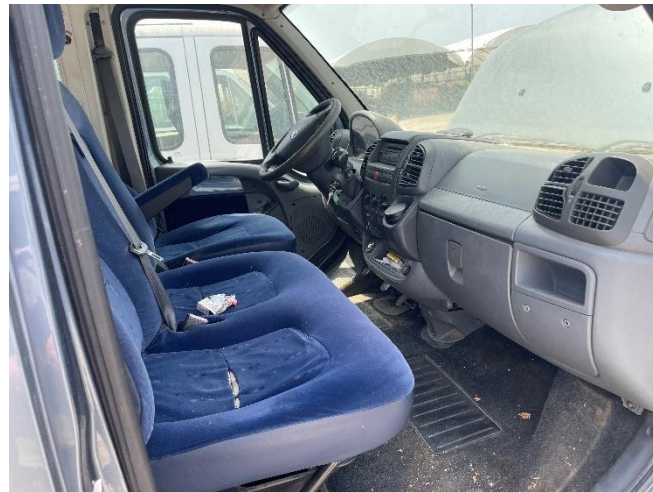
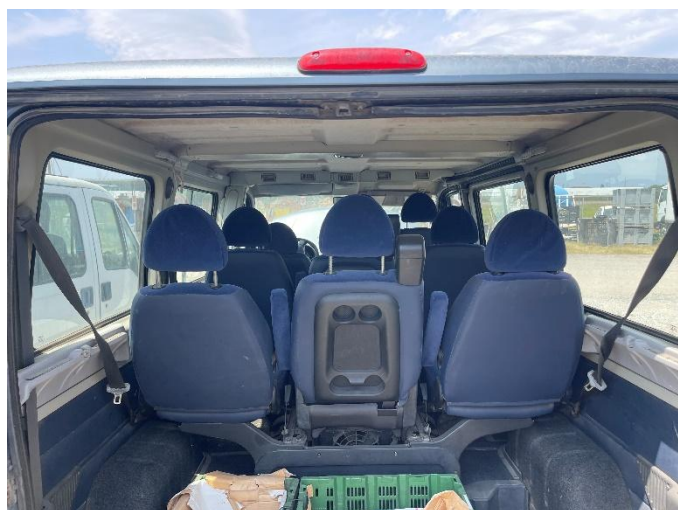
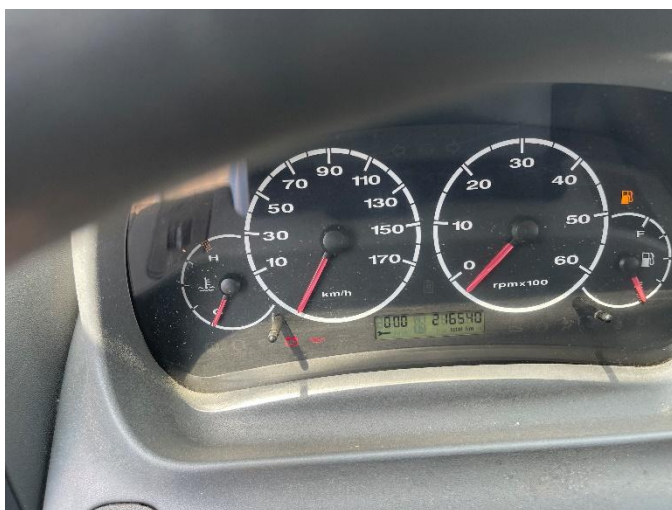
Foto del veicolo

Discreto stato, scucitura sul sedile anteriore destro;

Il motore si avvia regolarmente, non si ravvisano significative anomalie.

Buono stato di verniciatura, alcune introflessioni presenti sul settore posteriore sx, sulle porte di carico posteriori. Paraurti posteriore da sostituire.

Quantificazione dei danni: € 1.800,00
