ALLEGATO 60

**DOCUMENTAZIONE  
FOTOGRAFICA  
ESECUZIONE IMMOBILIARE 271 / 2019**

EDIFICIO SITO IN POMPIANO ( Bs) Via per Comezzano n. 6

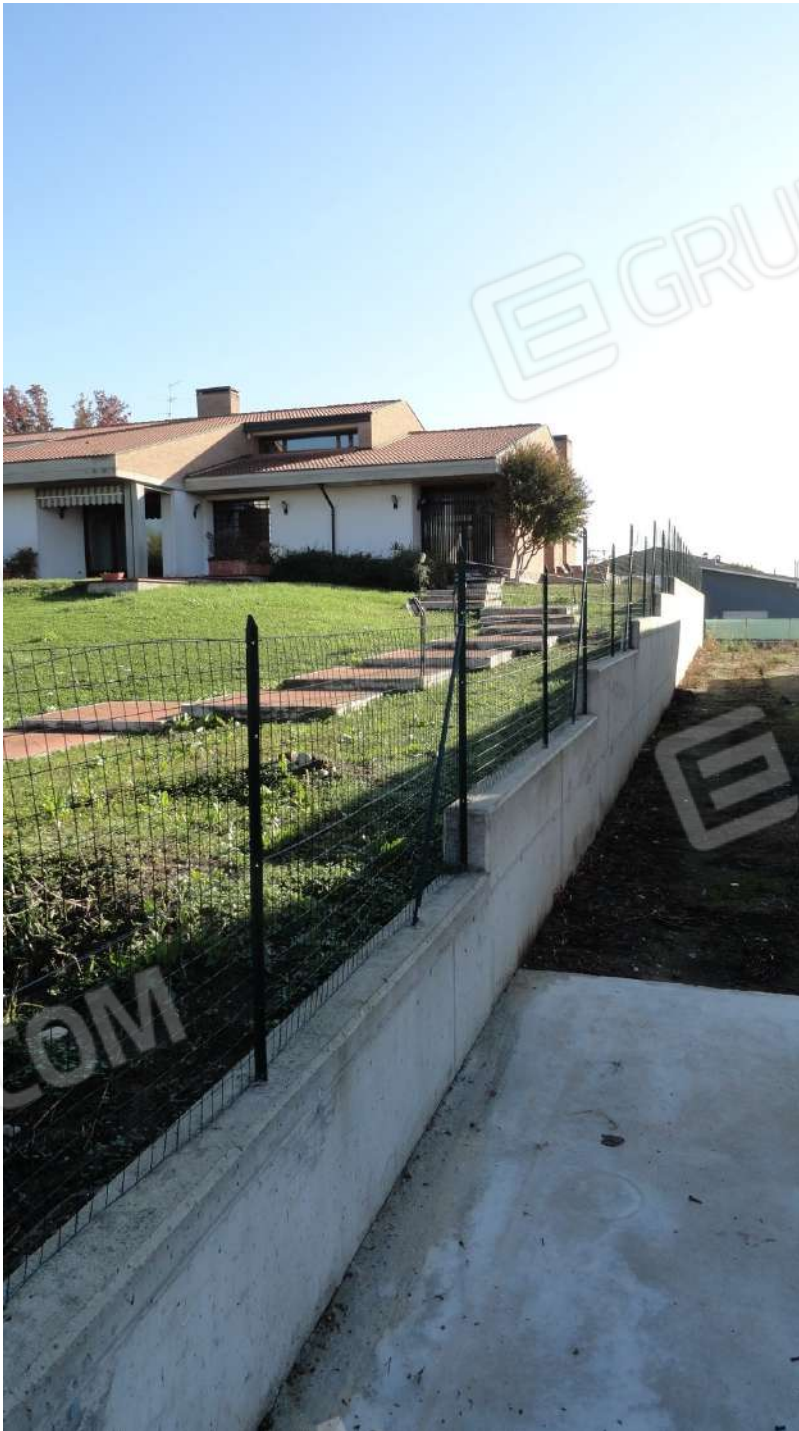
Fotografia n. 3 : confine a sud

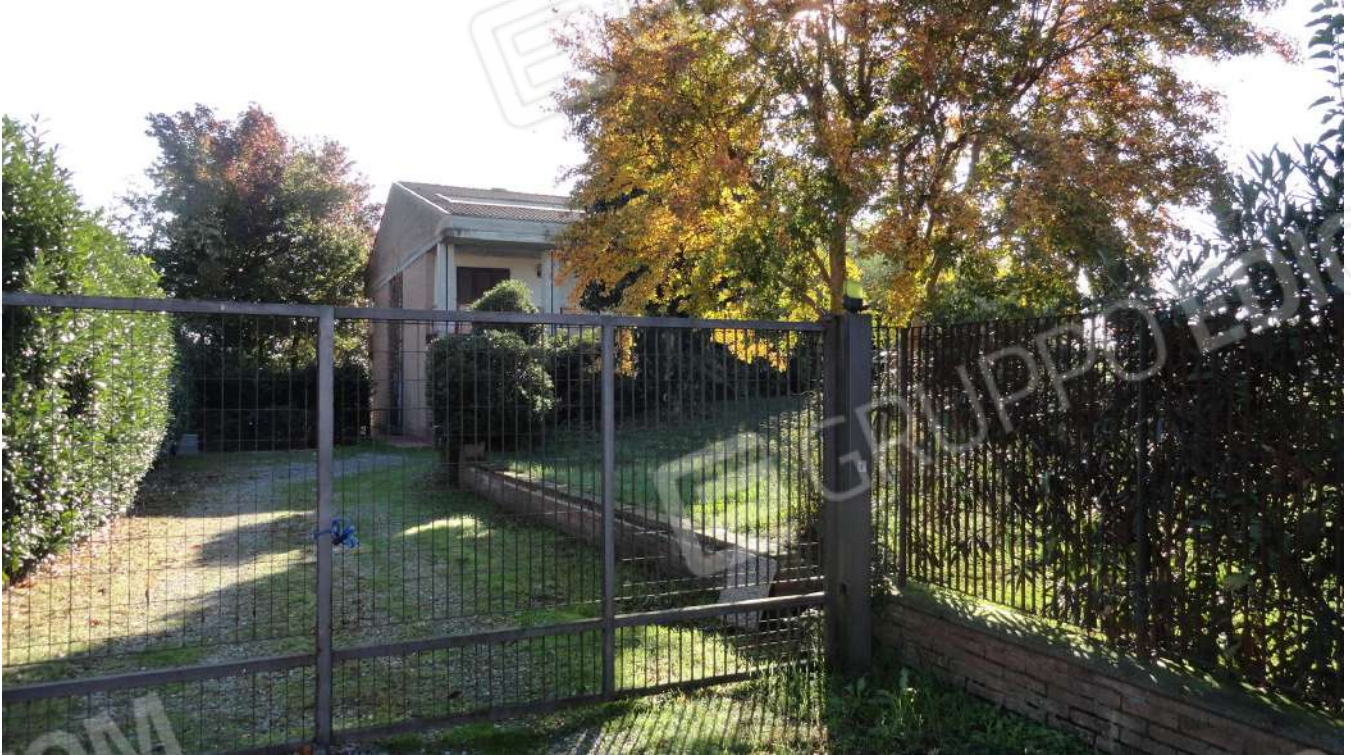
Fotografia n. 4 : ingresso carraio

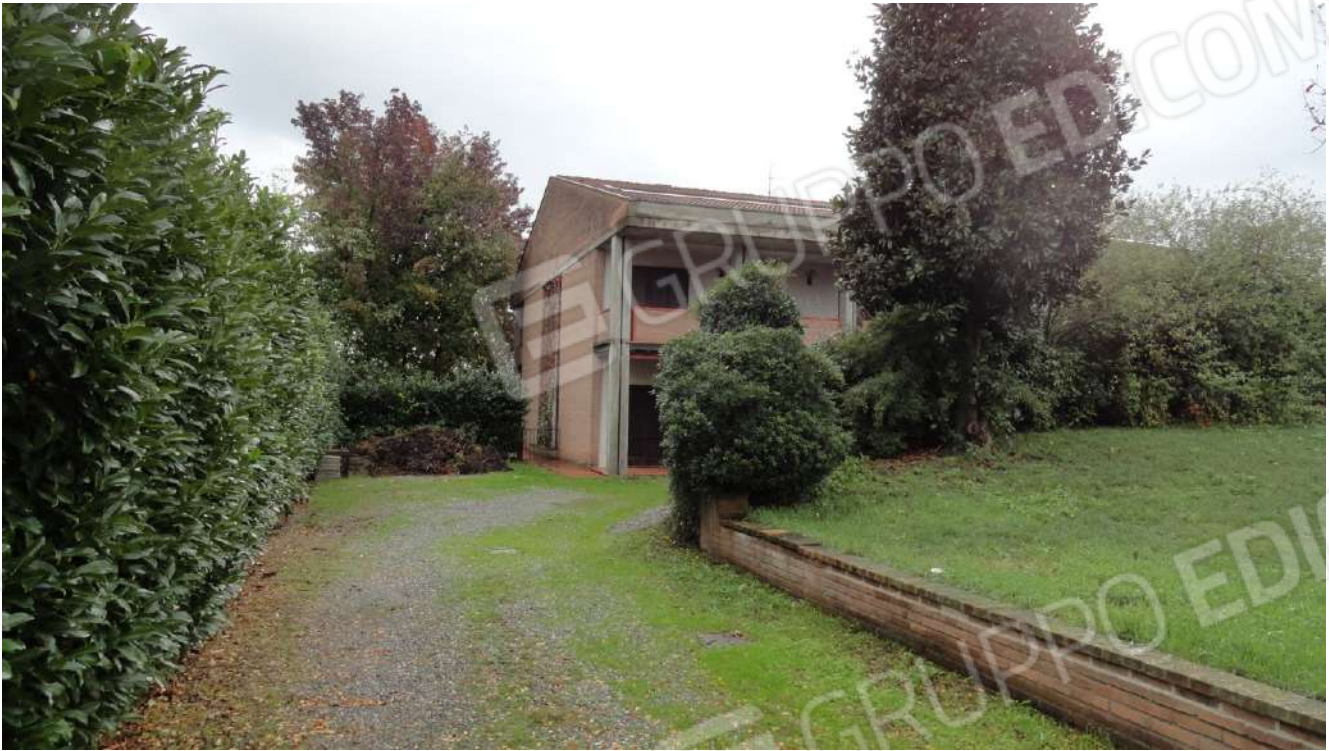
Fotografia n. 5 : ingresso carraio

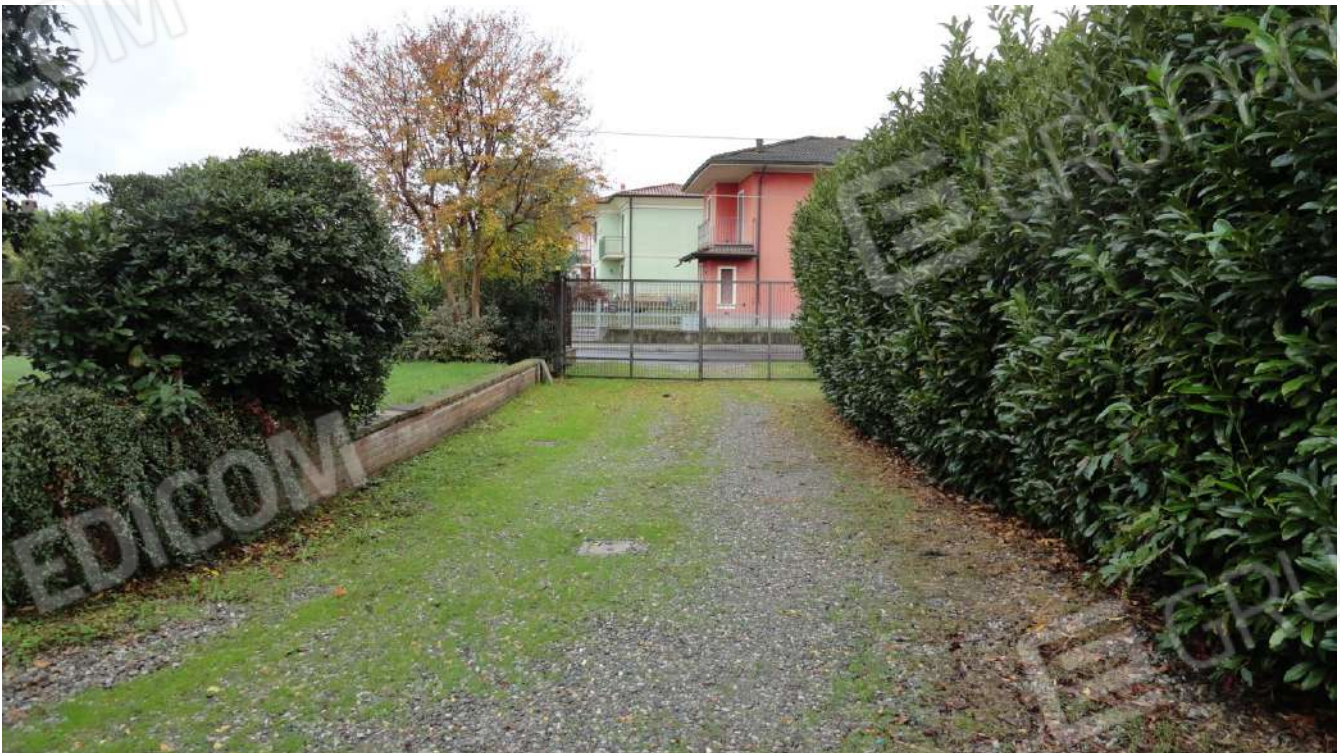
Fotografia n. 8 : il vila d'accesso carraio visto dall'interno

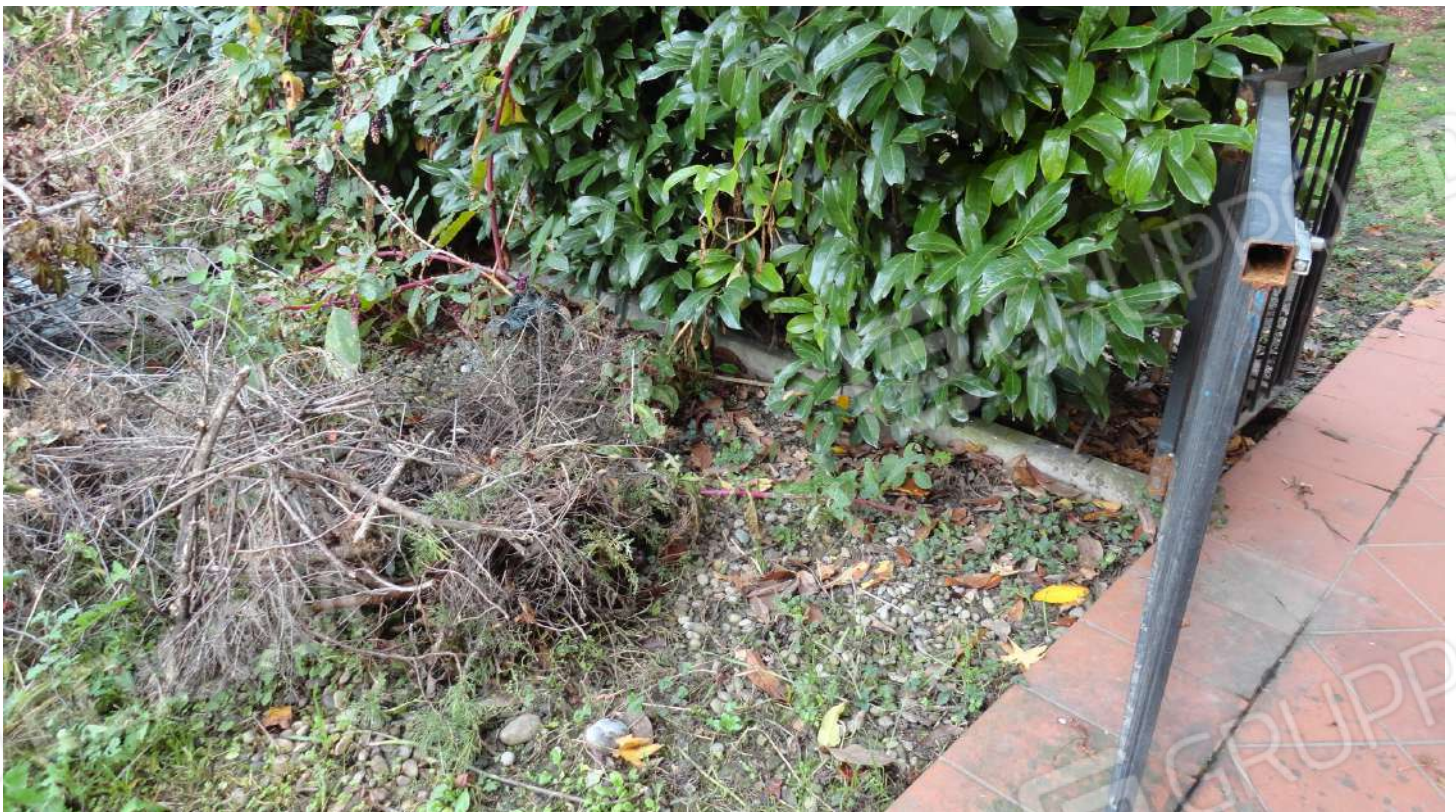
Fotografia n. 9 -tris : particolare cancellino e ringhiera a separazione

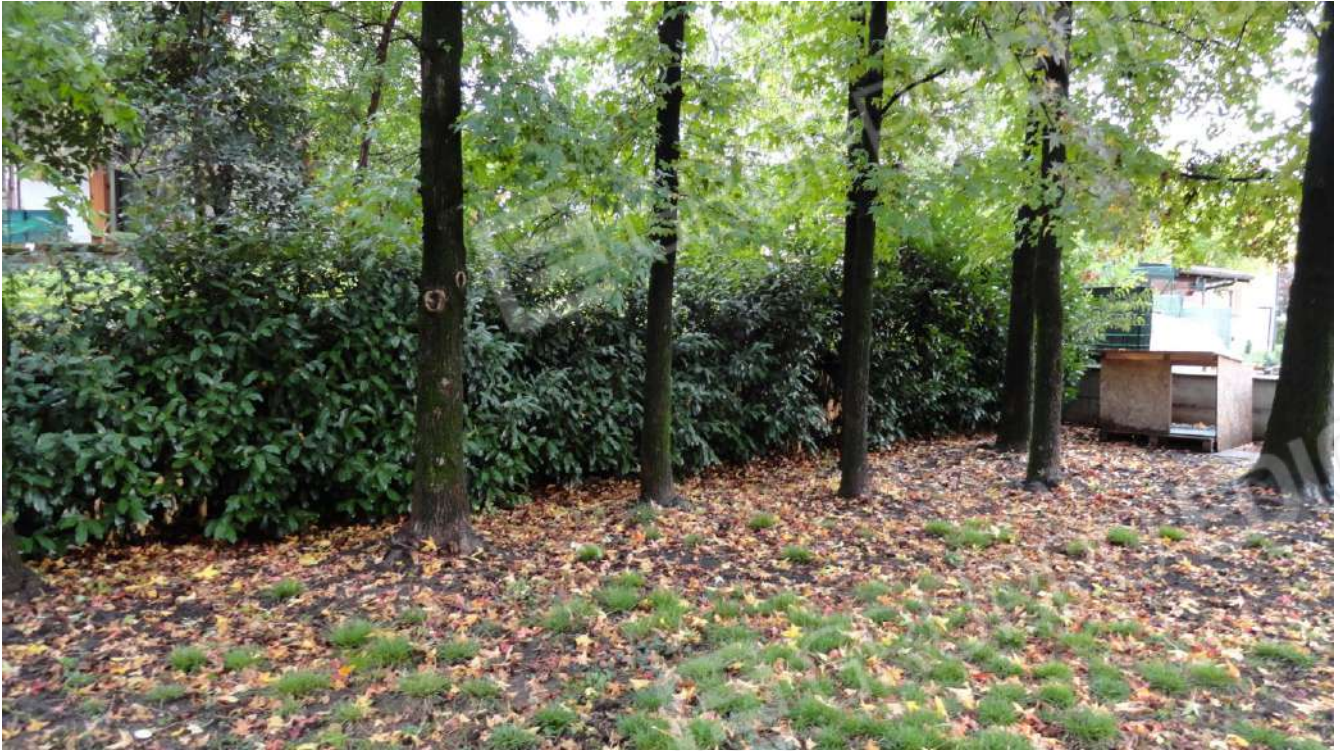
Fotografia n. 10 : vista parziale confine nord-est

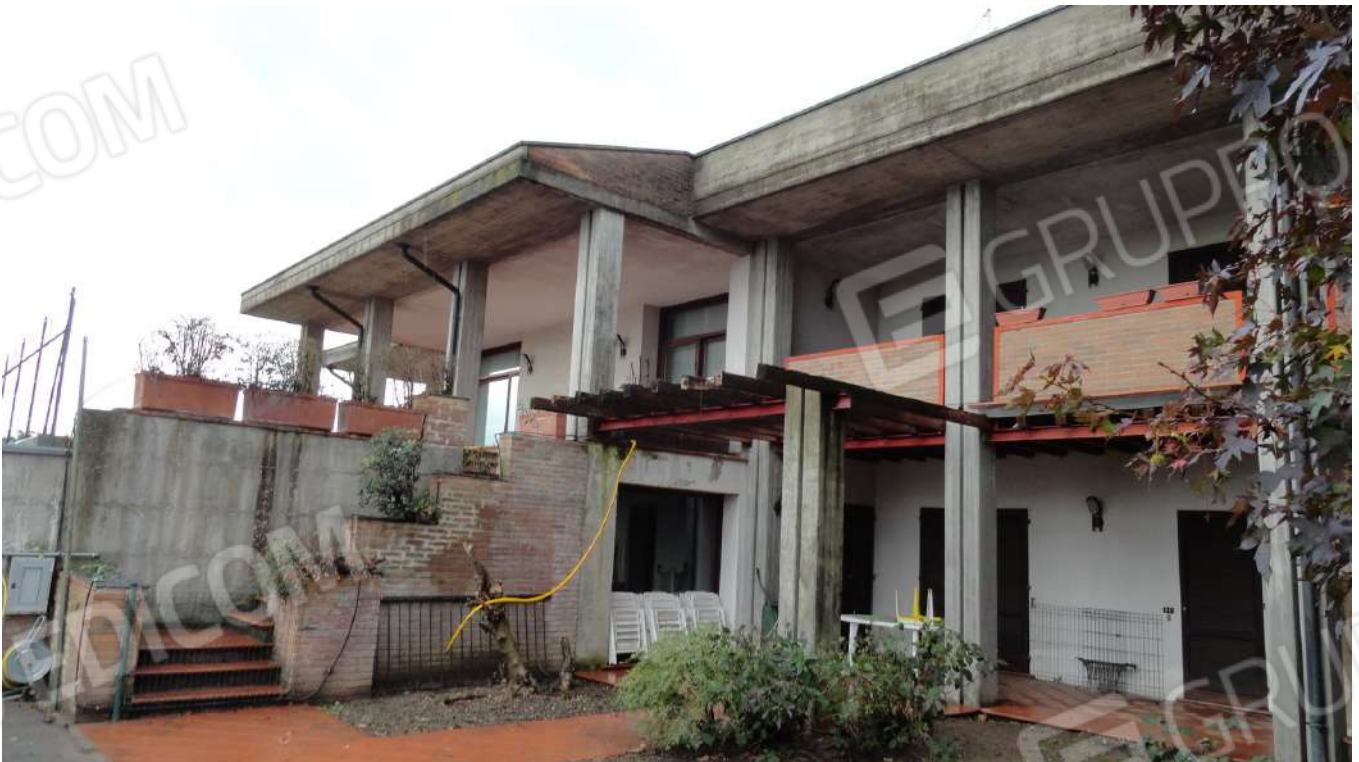
Fotografia n. 11 : fronte est visto da nord

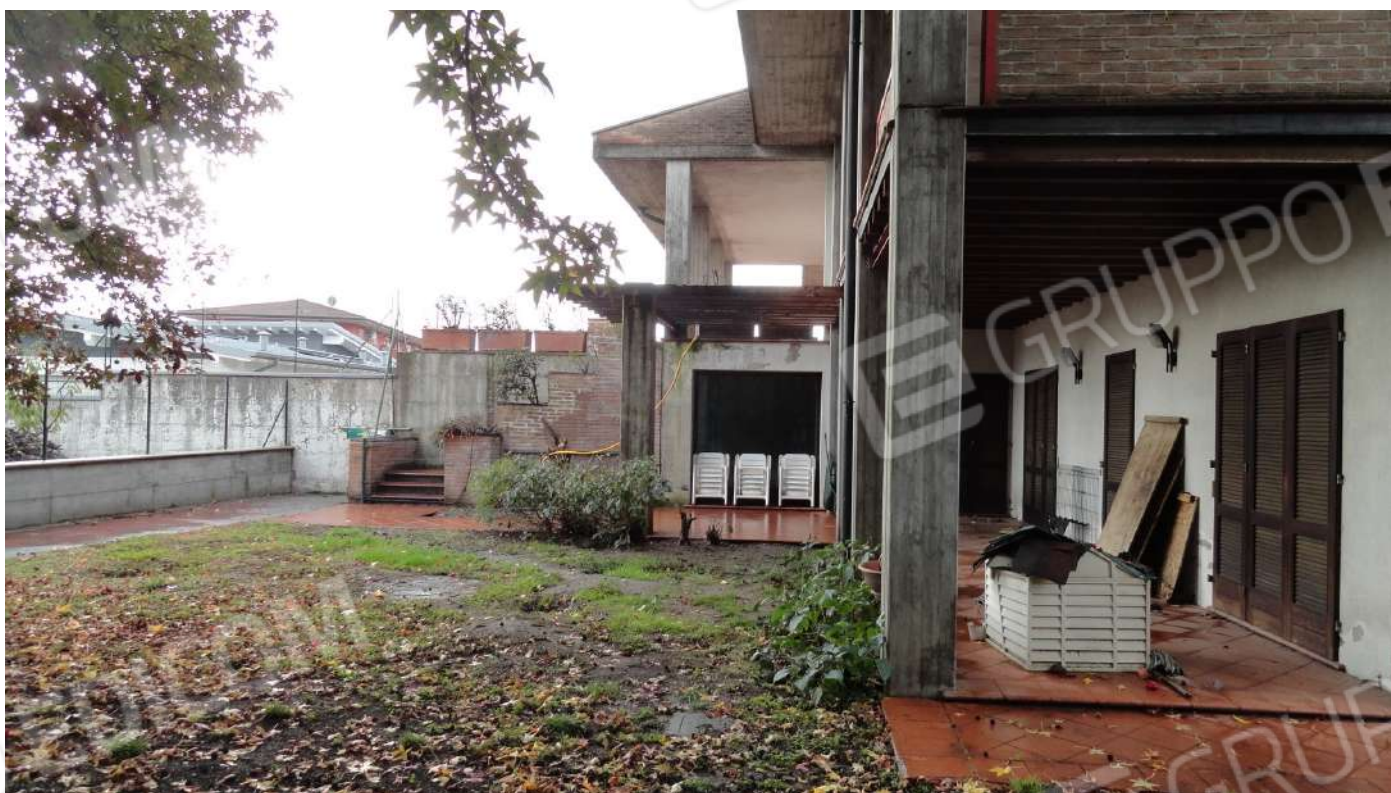
Fotografia n. 16: vista d'insieme lato nord /est e corte

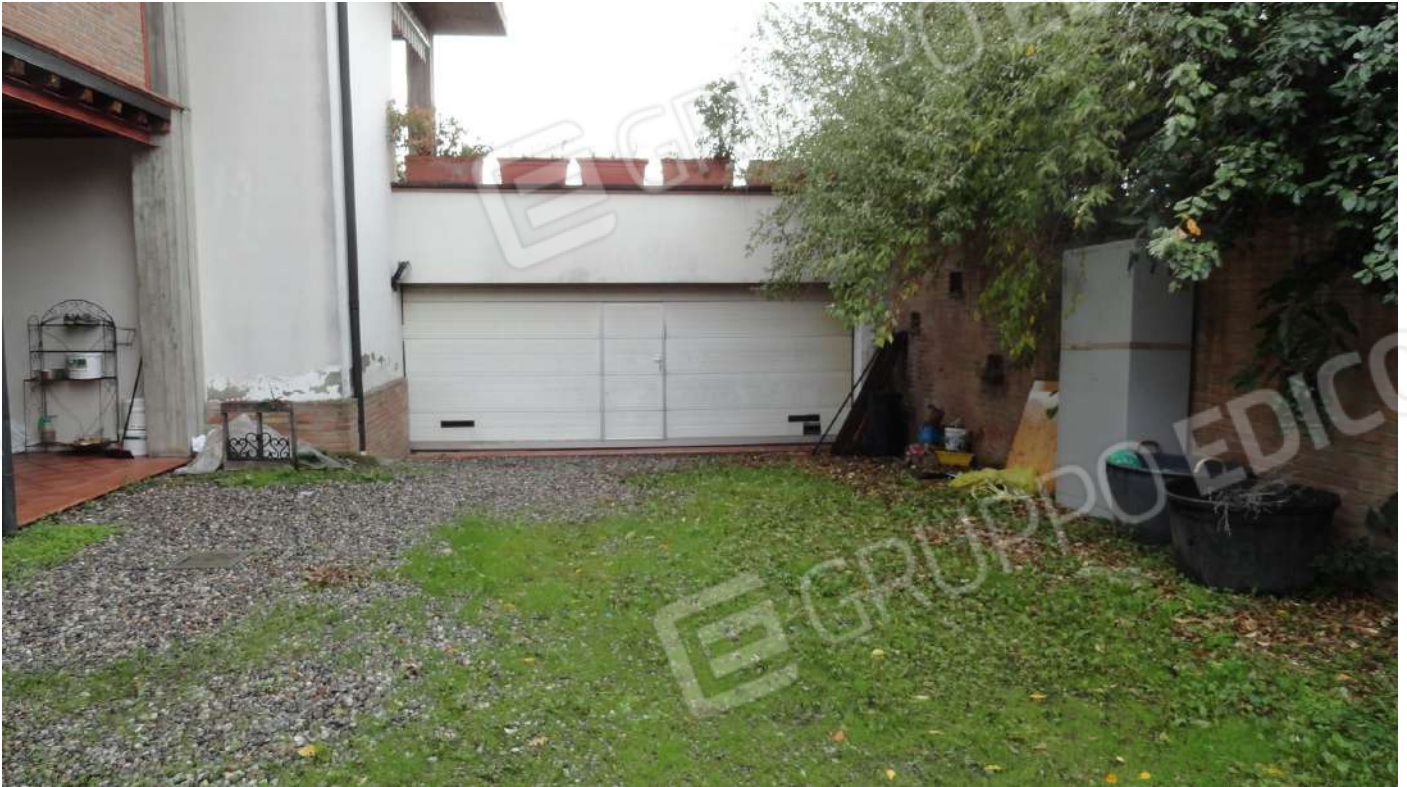
Fotografia n. 18: autorimessa ( ATTUALE SUBALTERNO CATASTALE 4)

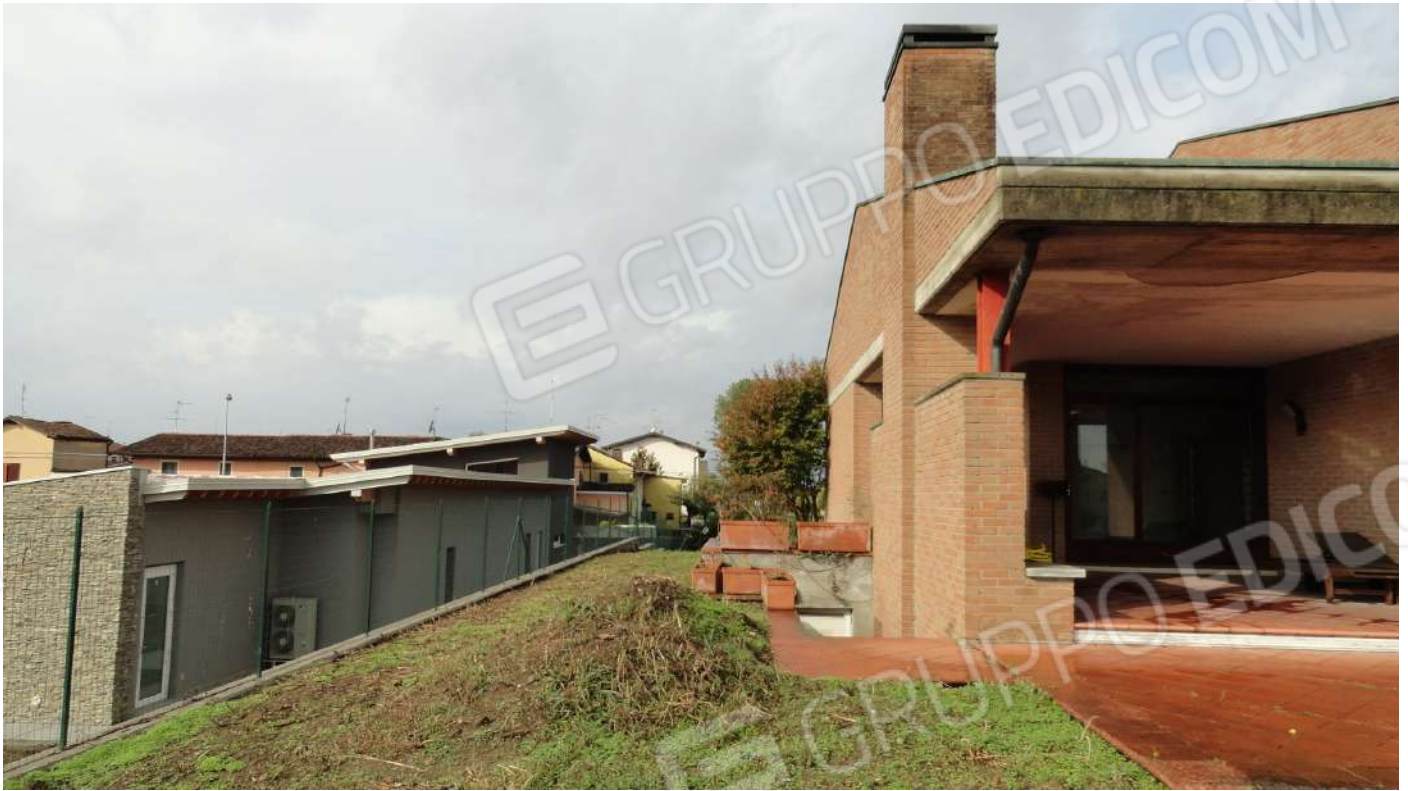
Fotografia n. 22 : vista d'insieme del lato sud di Piano Primo e confine

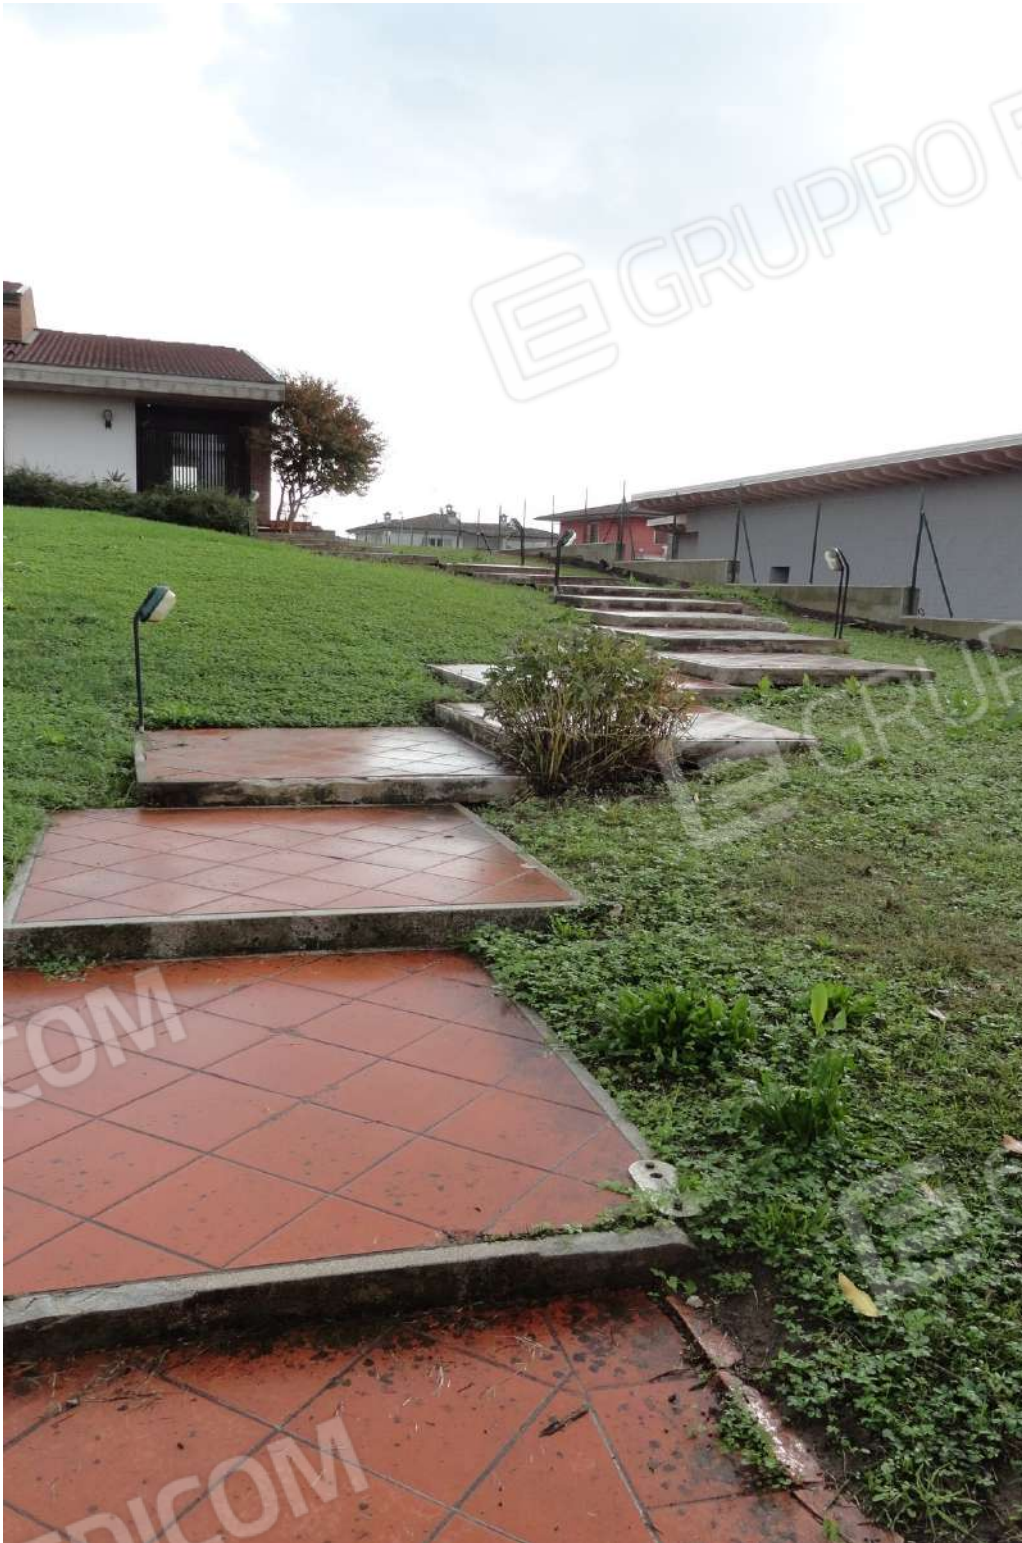
Fotografia n. 26 : particolare gradoni in piastre di cotto per l'accesso al Piano Primo

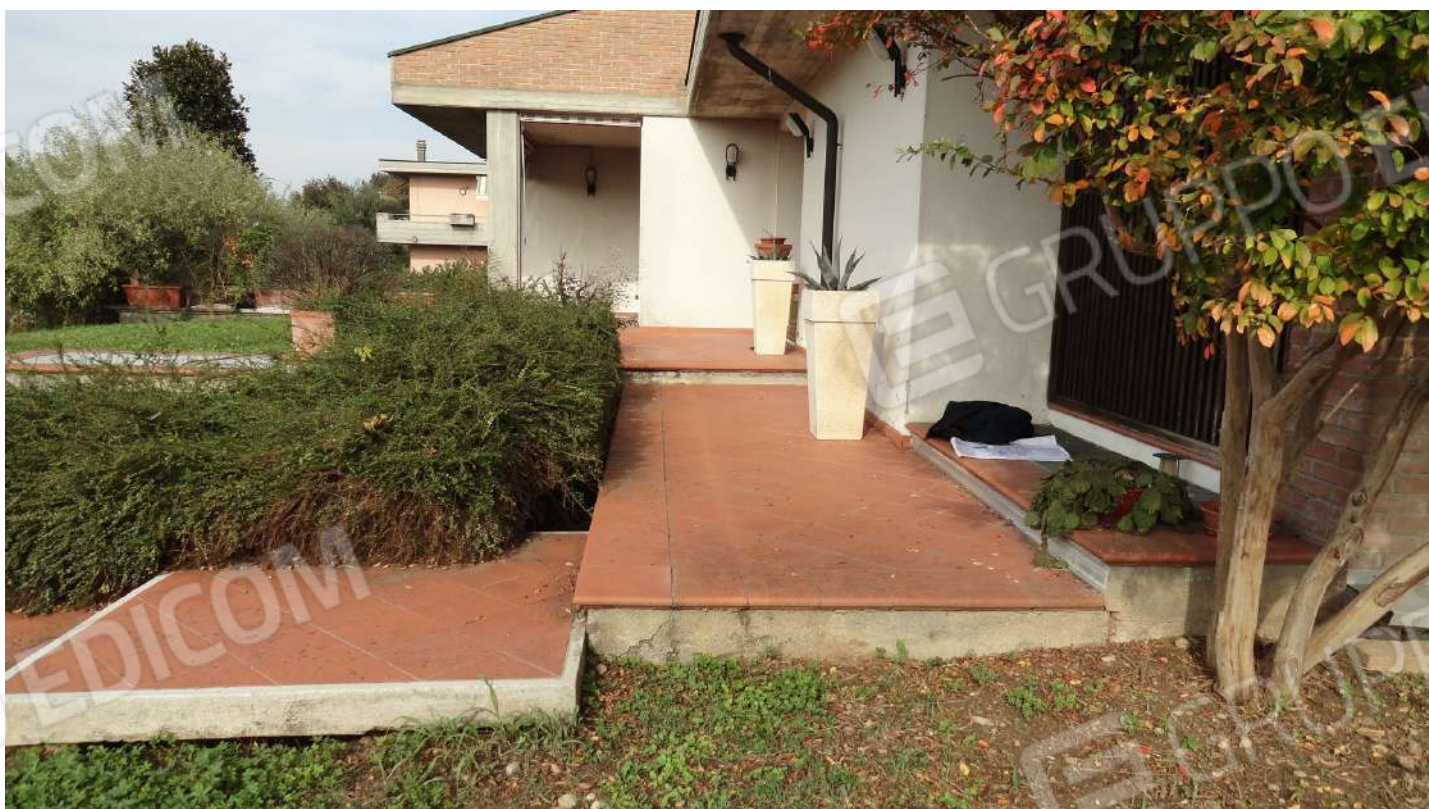
Fotografia n. 28-1 :arrivo al portico ingresso principale dell'unità abitativa subalterno 3

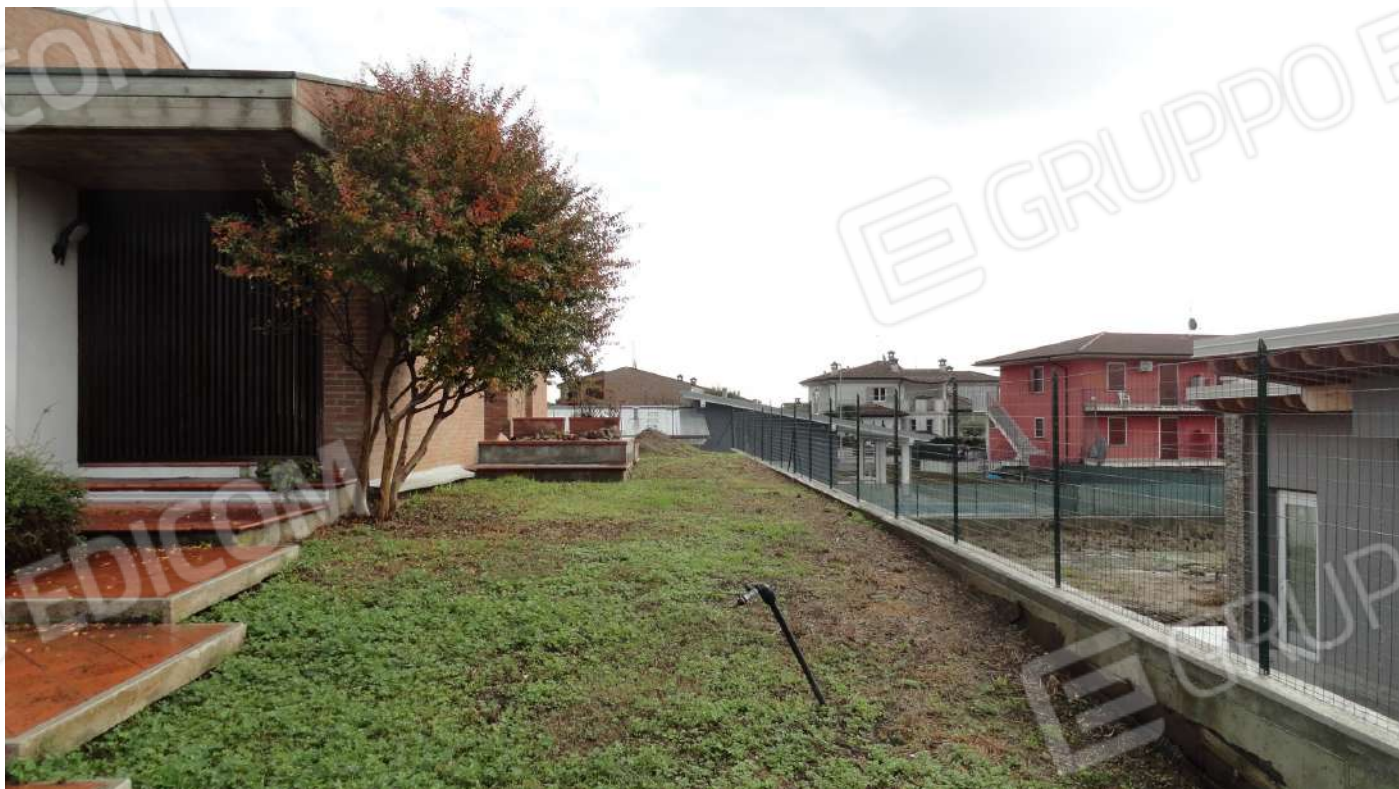
Fotografia n. 28-3 :verde pertinenziale riportato , lato sud e confine

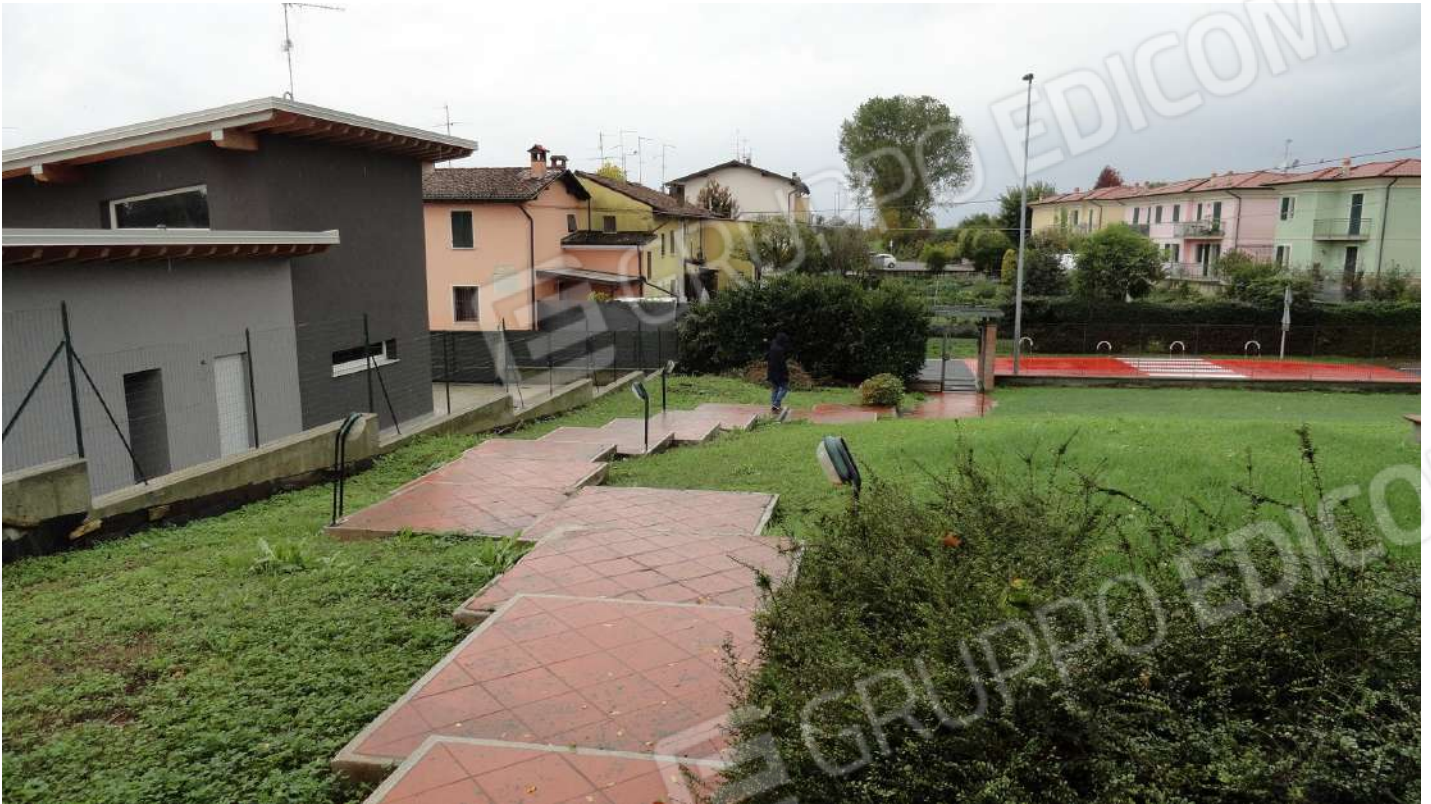
Fotografia n. 28-4 :verde pertinenziale riportato ,a scendere verso l'ingresso pedonale

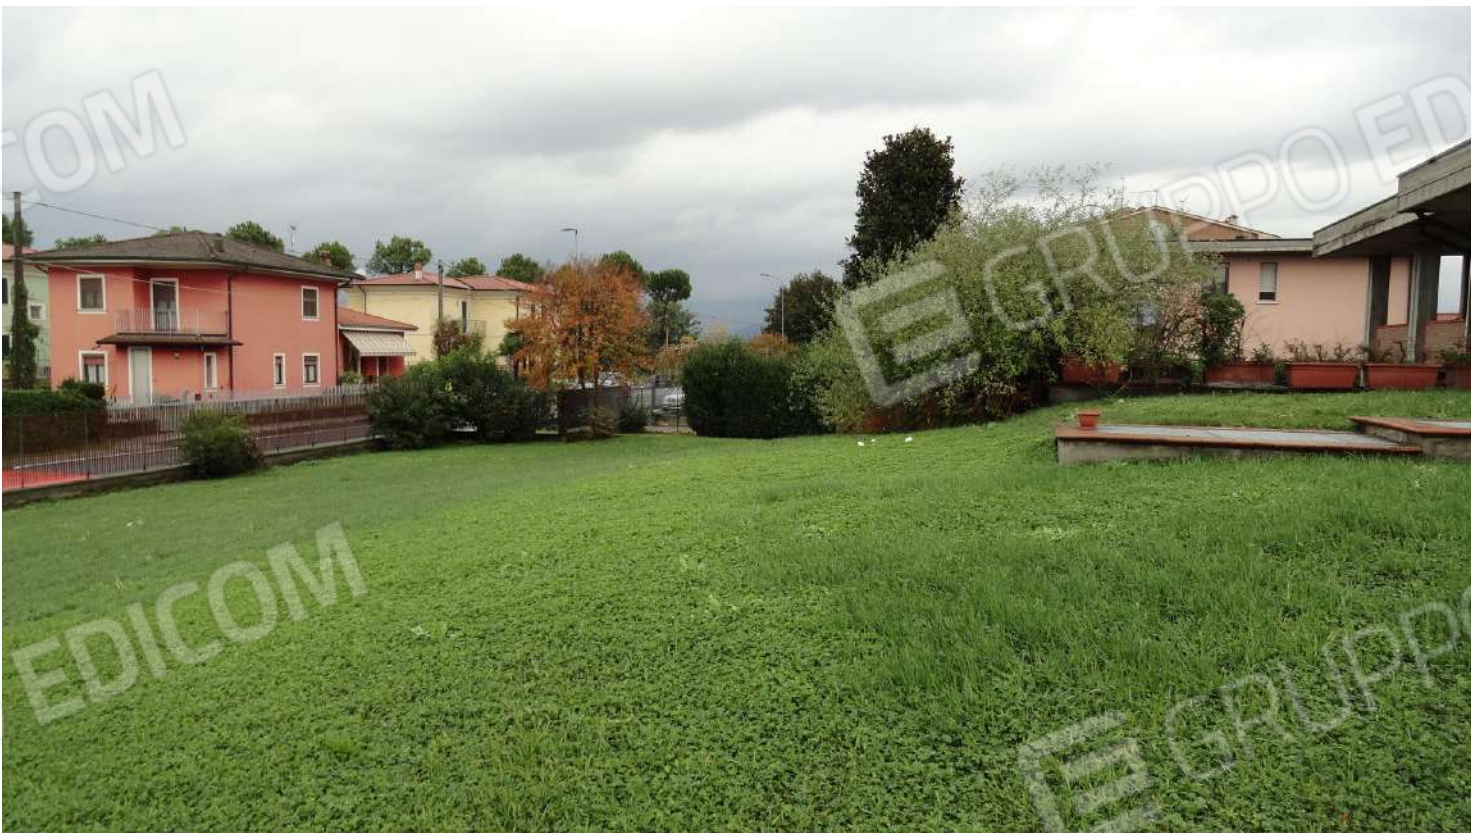
Fotografia n. 28-5 :verde pertinenziale riportato , vista d'insieme centrale

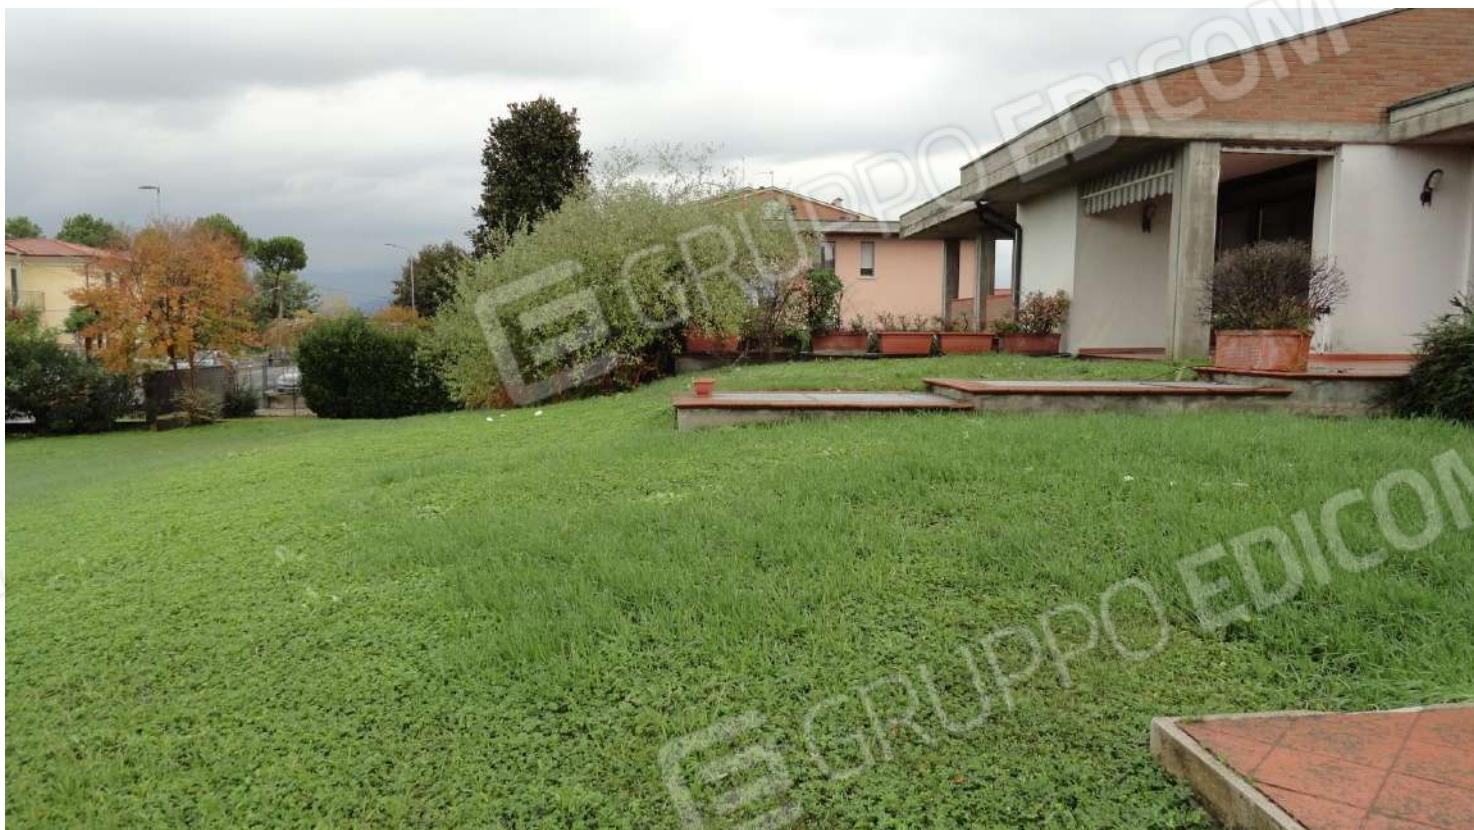
Fotografia n. 28-6 :verde pertinenziale riportato , vista d'insieme centrale con copertura bocche di lupo autorimessa

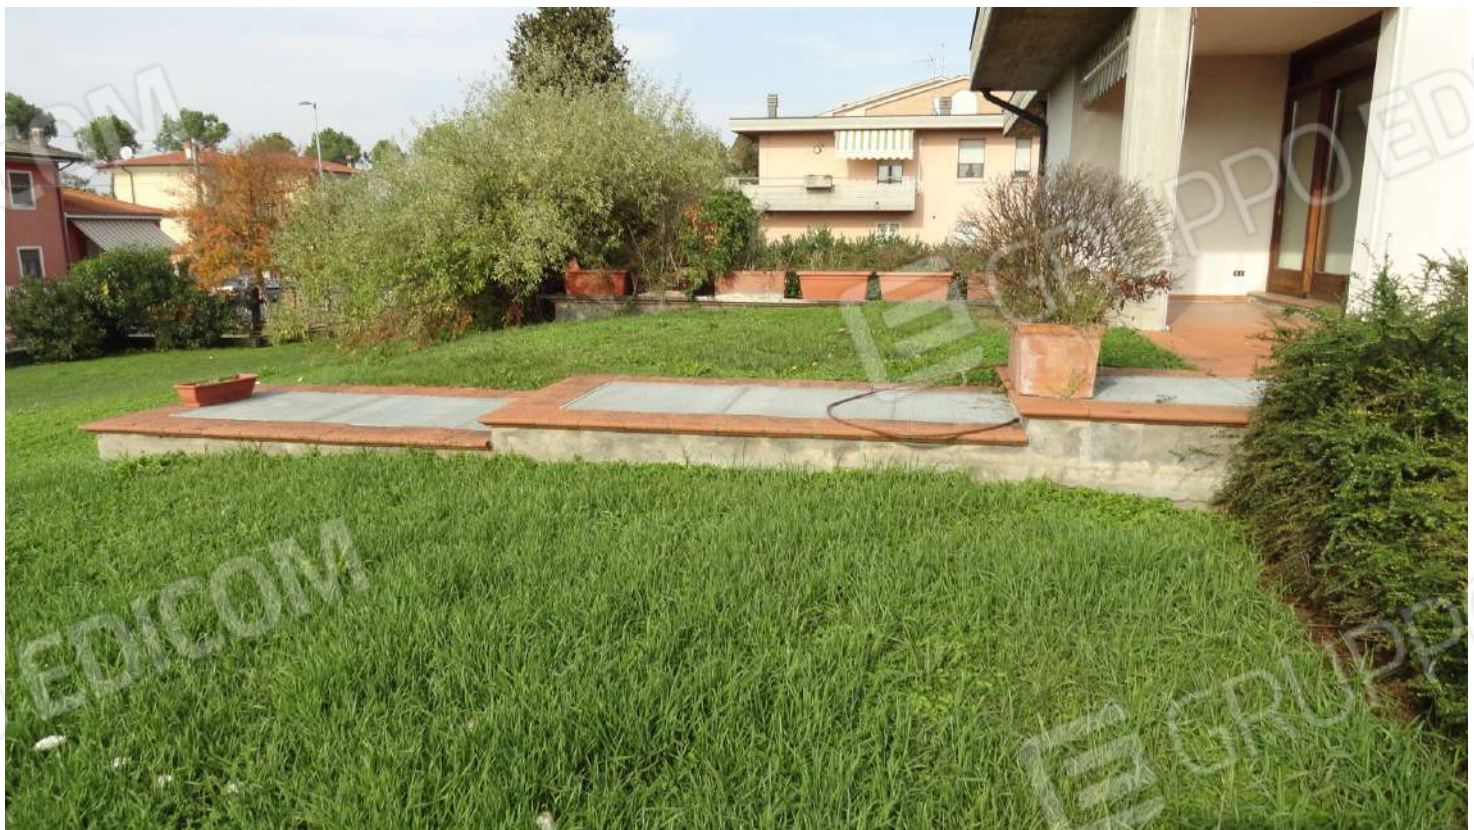
Fotografia n. 29 : copertura bocche di lupo autorimessa

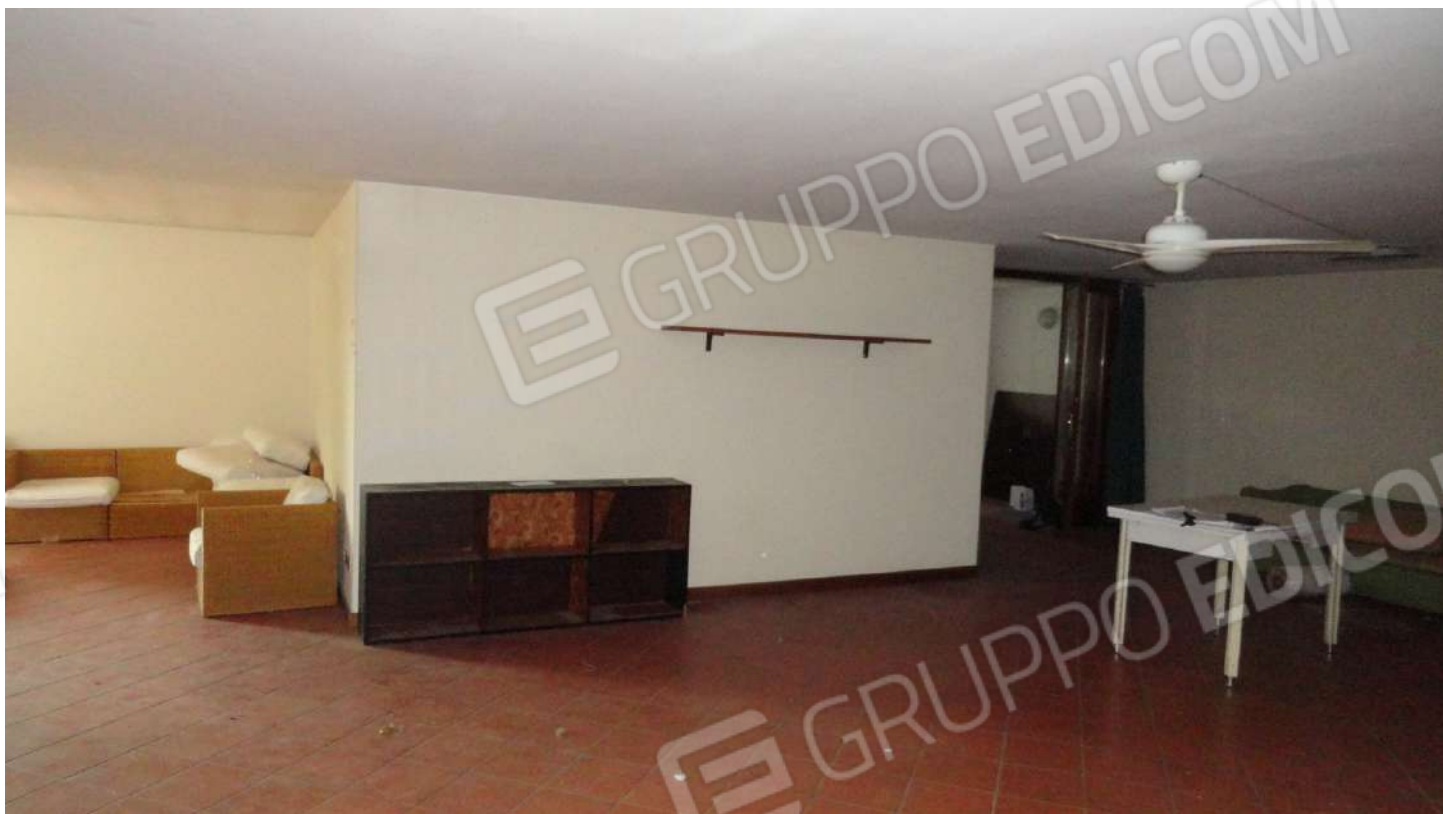
Fotografia n. 31 : Taverna Est

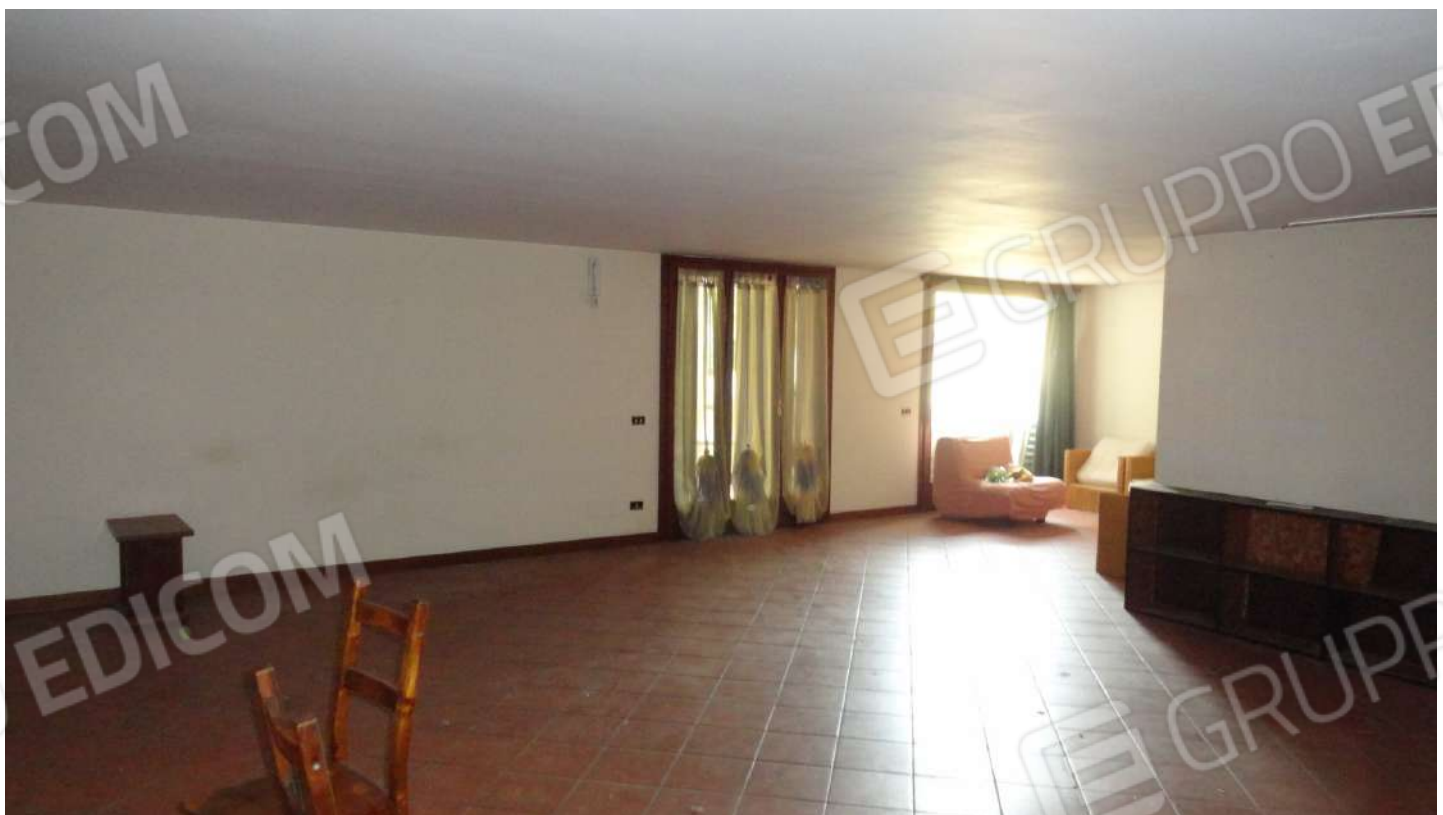
Fotografia n. 32 : Taverna Ovest

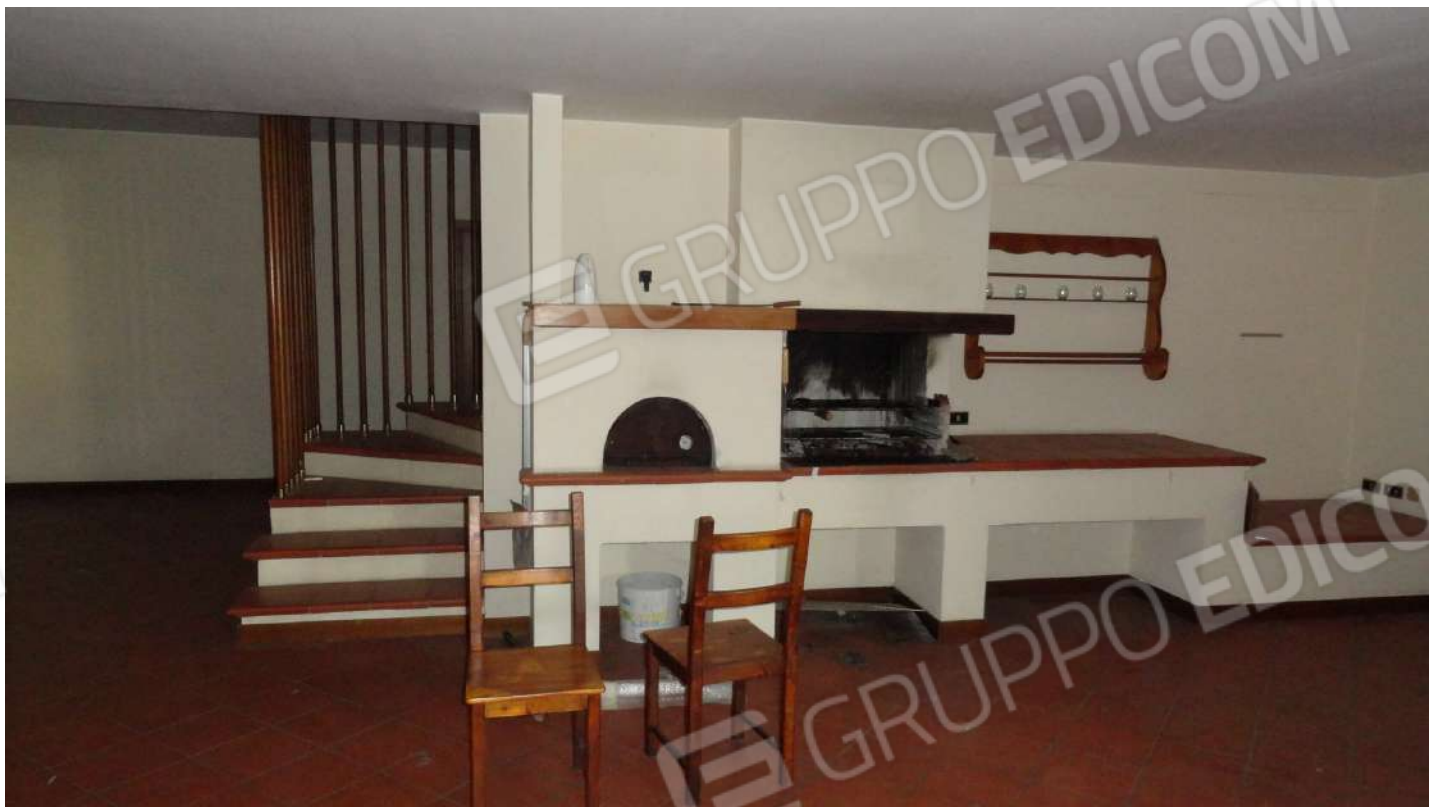
Fotografia n. 33 :Zona Barbecue e Salita piano Superiore.
