ALLEGATO 60

**DOCUMENTAZIONE  
FOTOGRAFICA  
ESECUZIONE IMMOBILIARE 271 / 2019**

EDIFICIO SITO IN POMPIANO ( Bs) Via per Comezzano n. 6

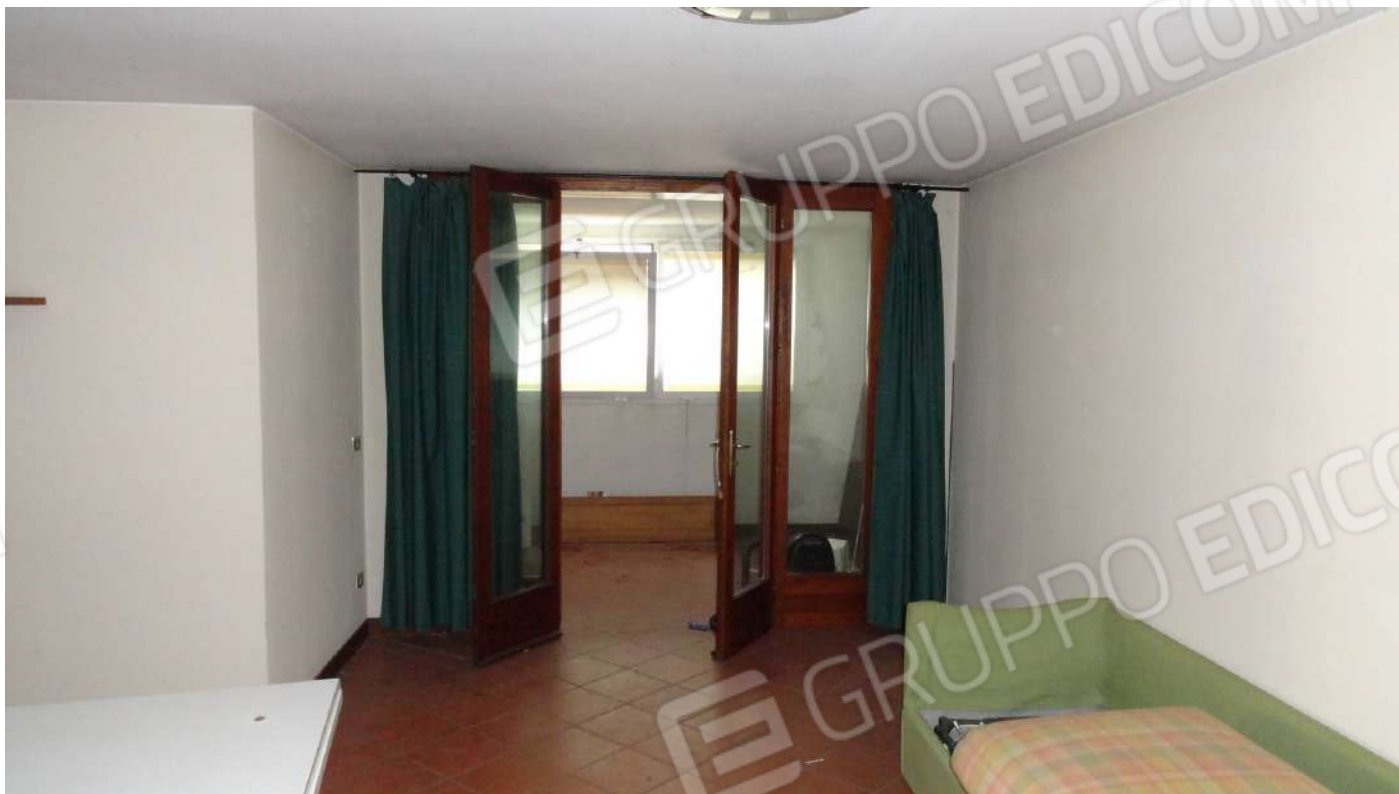
Fotografia n. 35 :Verso ripostiglio.

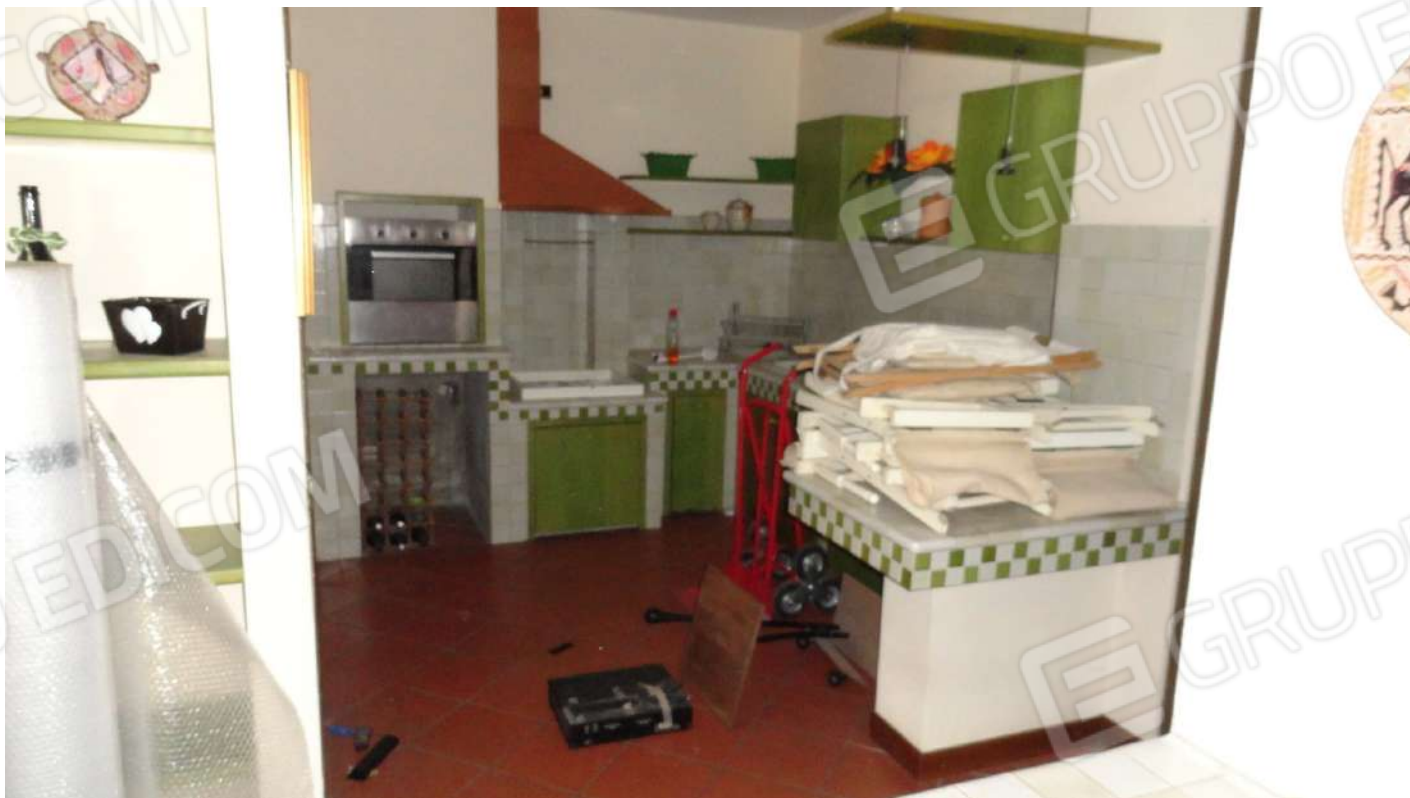
Fotografia n. 36 :Cucina Particolare.

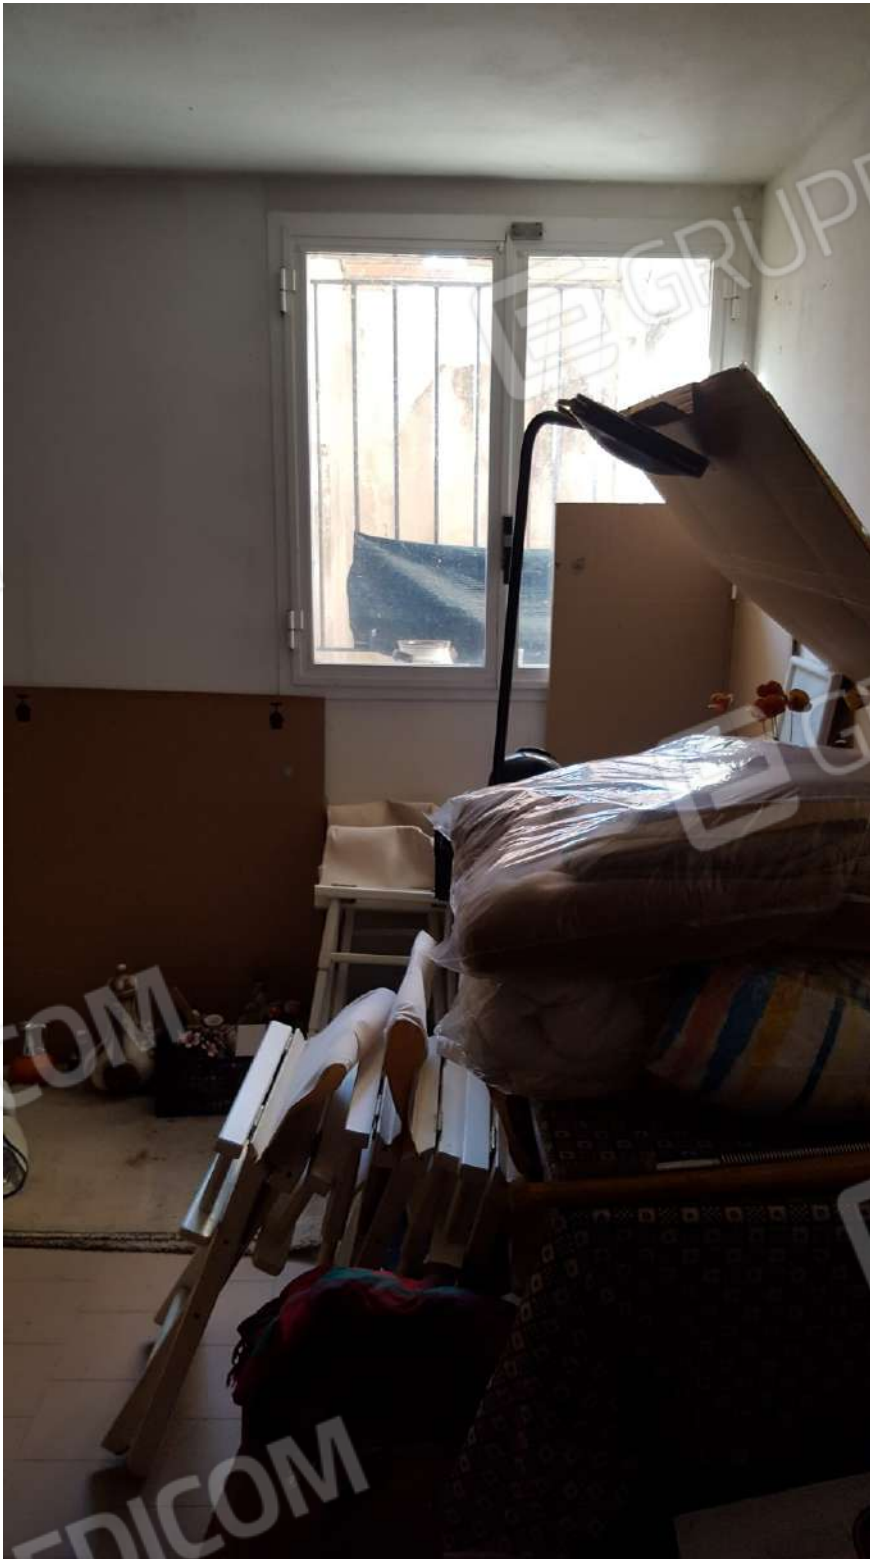
Fotografia n. 37 : Cantina

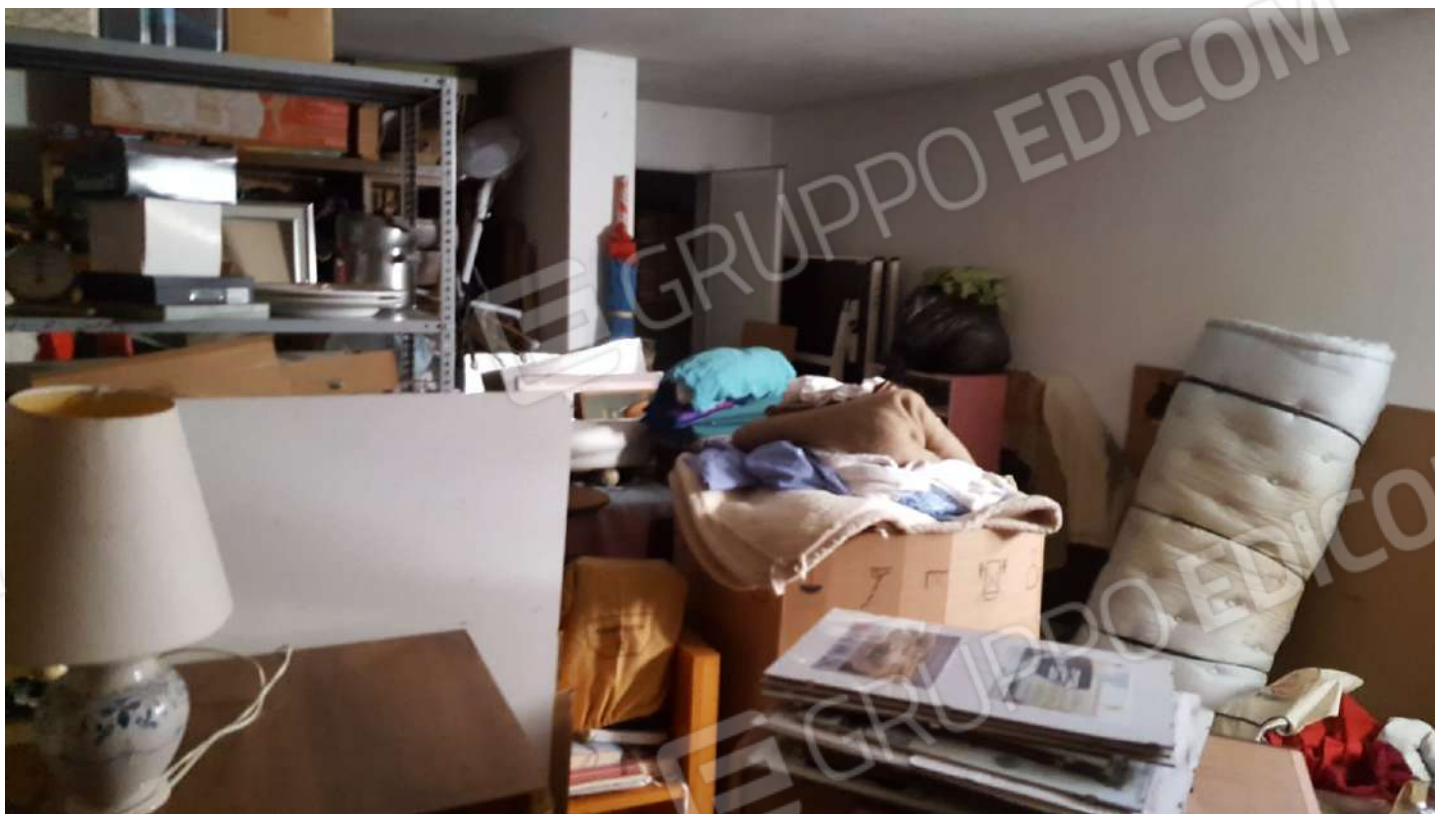
Fotografia n. 38: Cantina

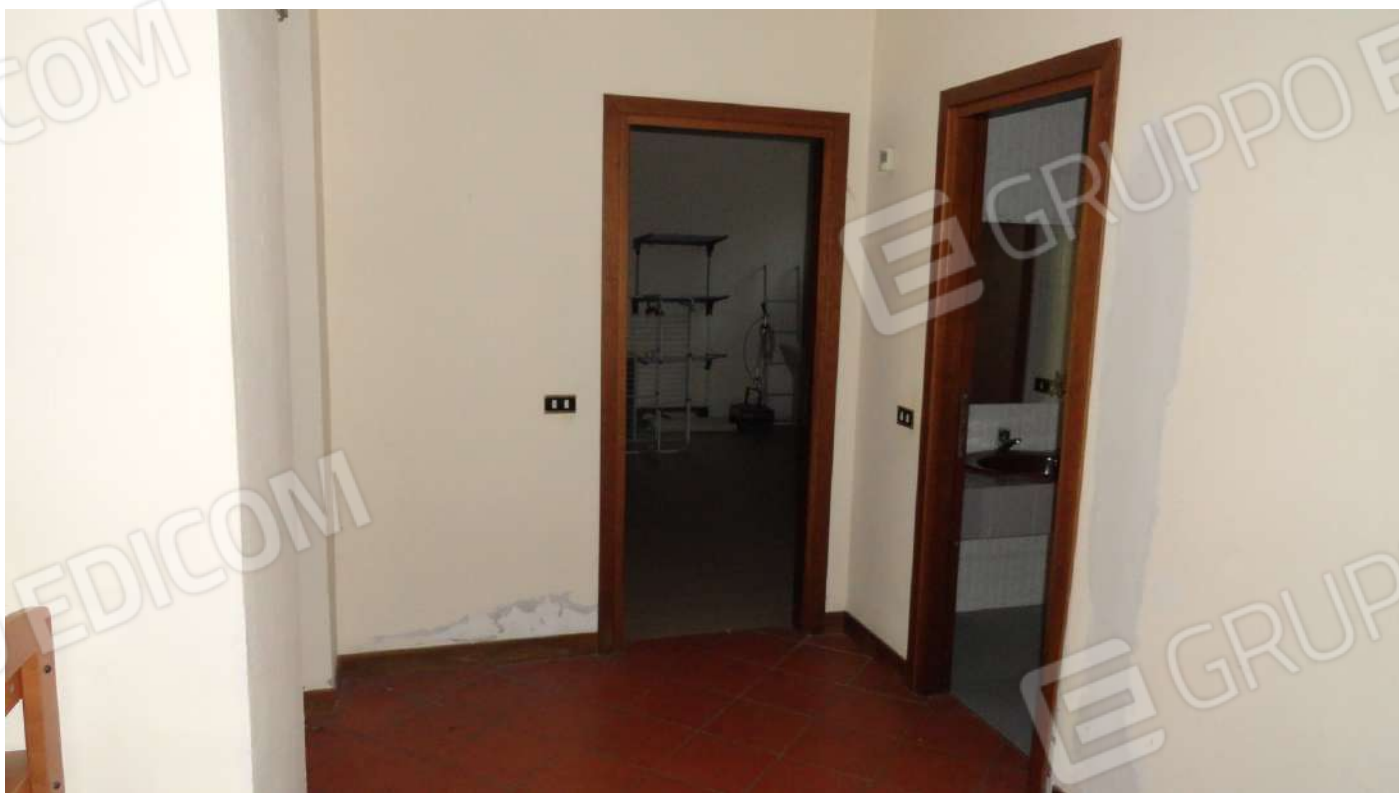
Fotografia n. 39 : Verso bagno e lavanderia

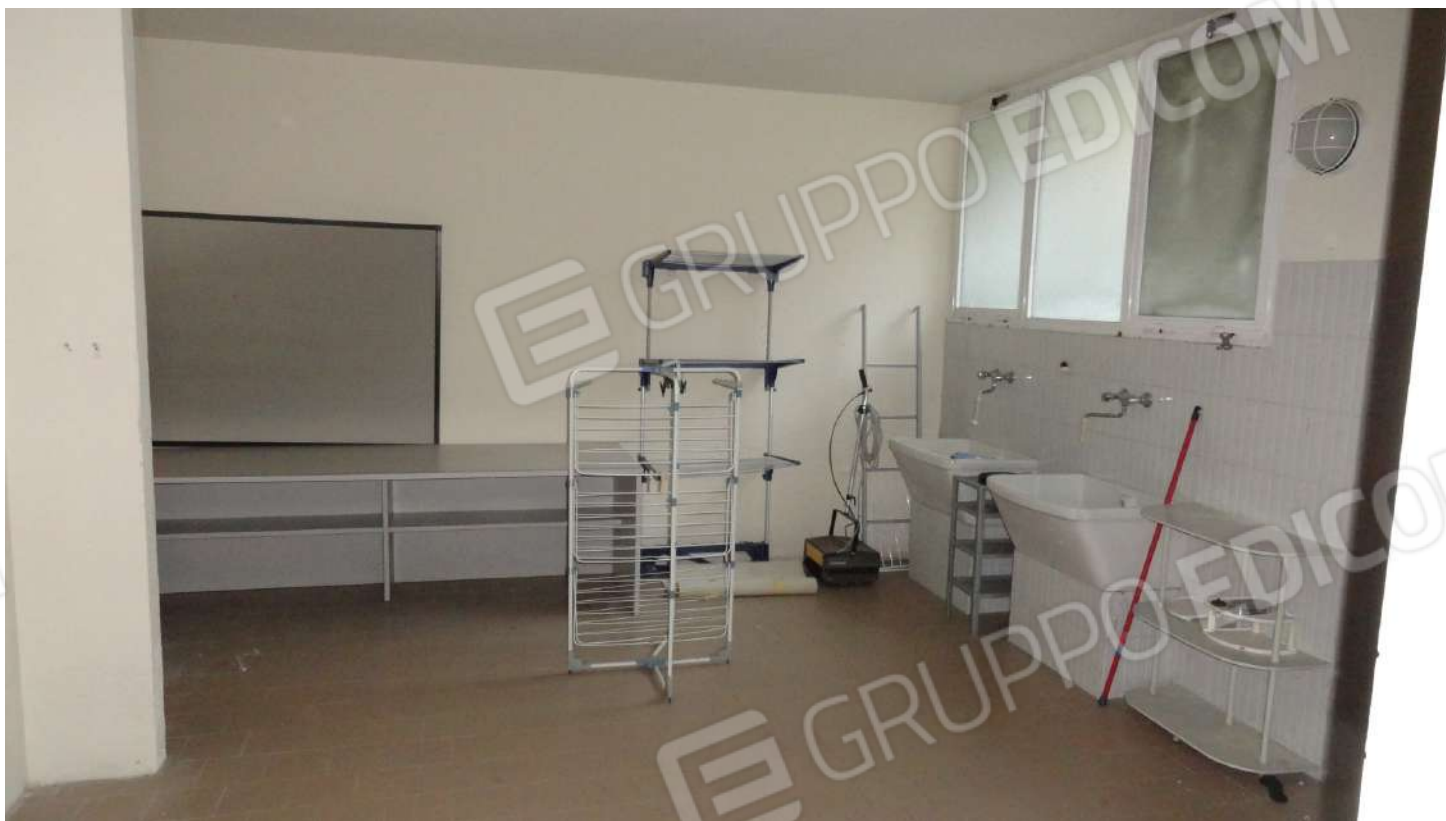
Fotografia n. 40 : Lavanderia

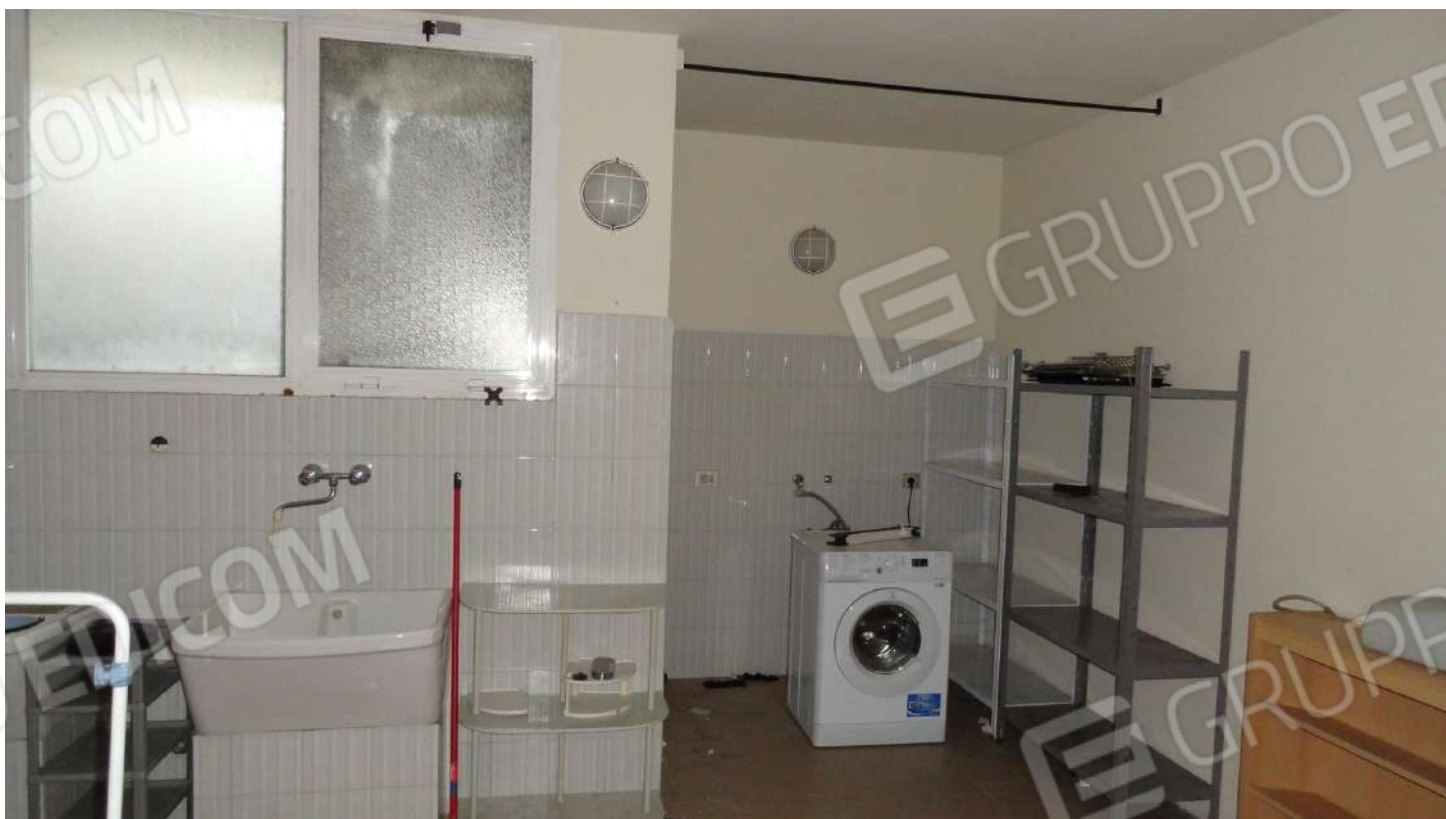
Fotografia n. 41 : Lavanderia

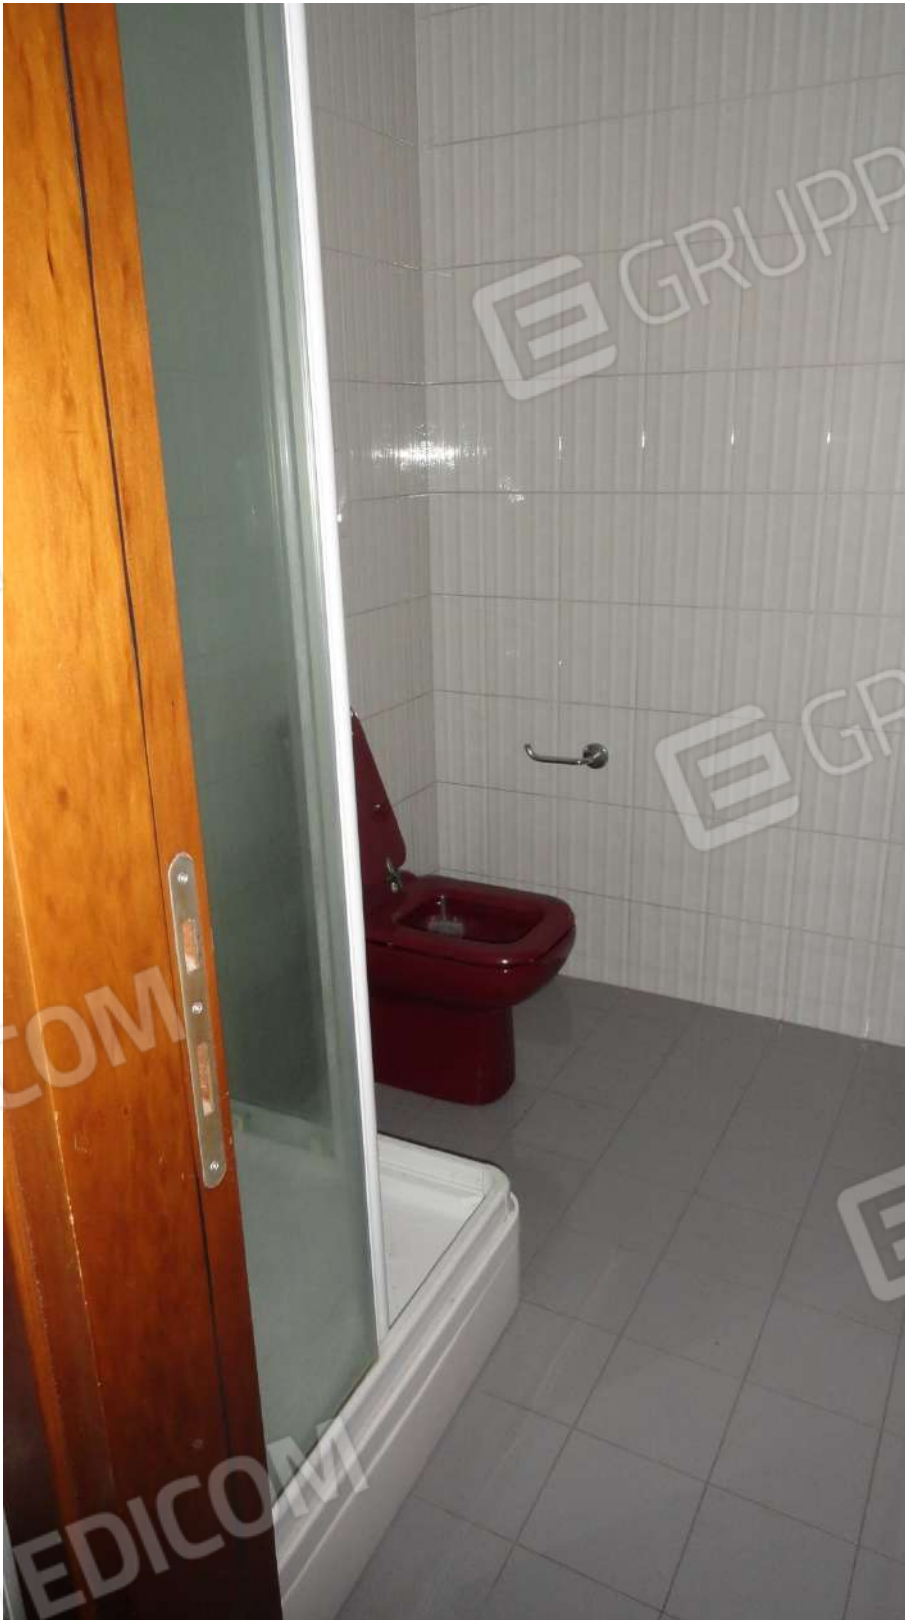
Fotografia n. 42 : Servizio igienico senza bidet

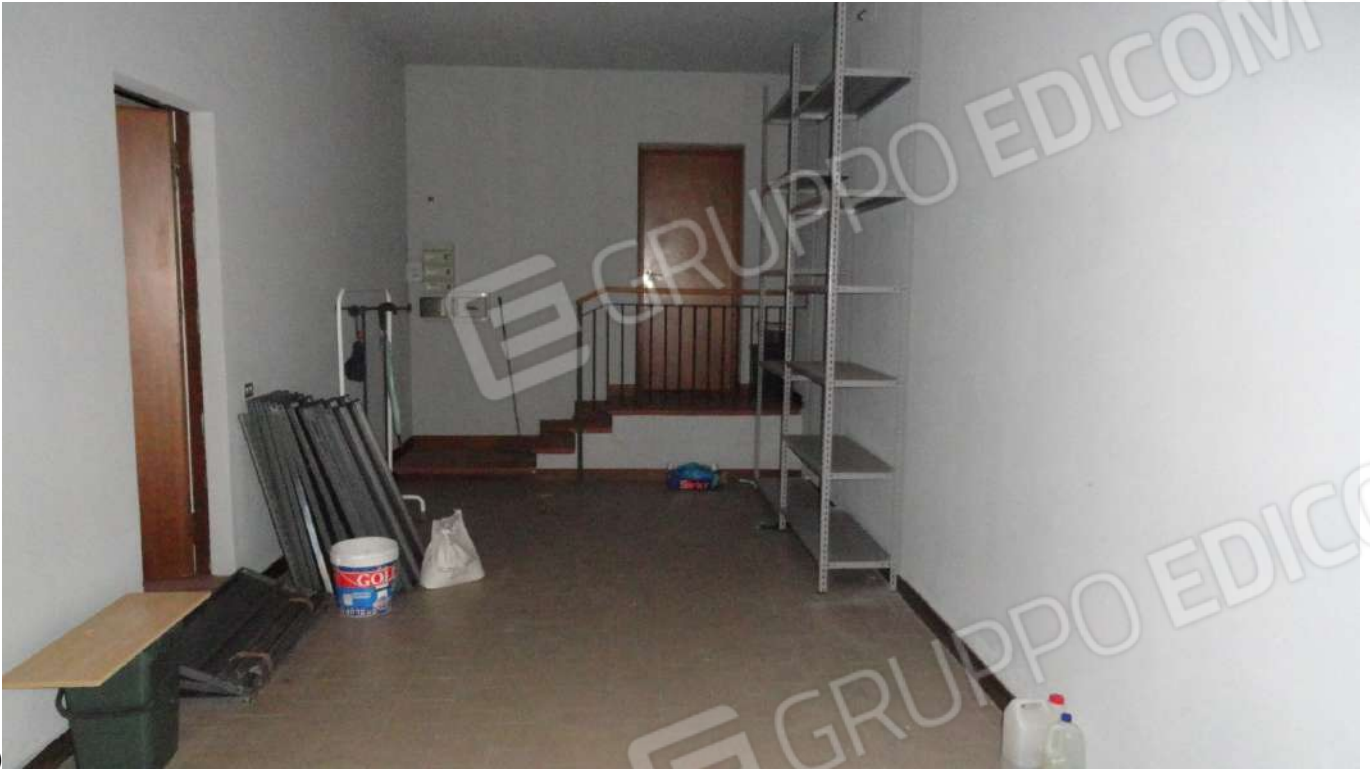
Fotografia n. 44 : Accesso Garage Dall' Interno ( Con Salto di quota.)

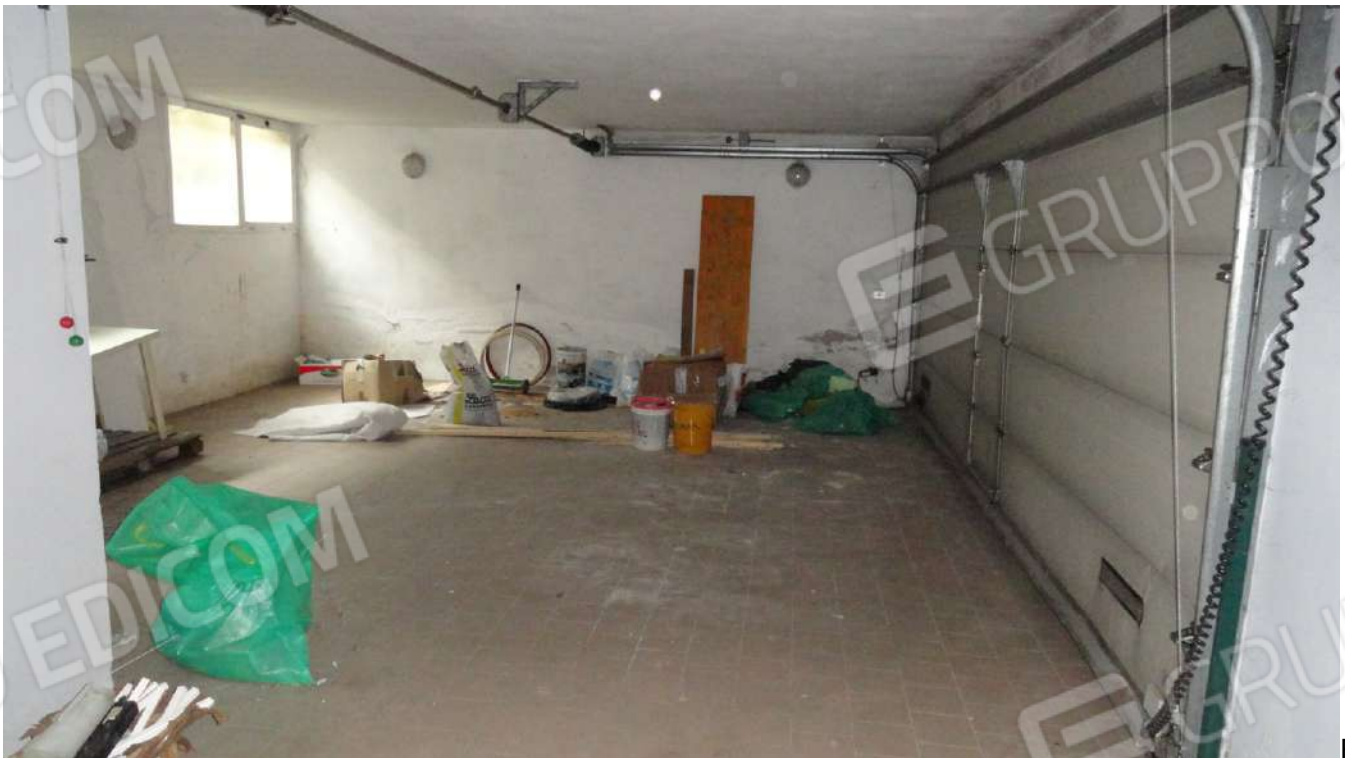
Fotografia n. 45 : Interno Garage.

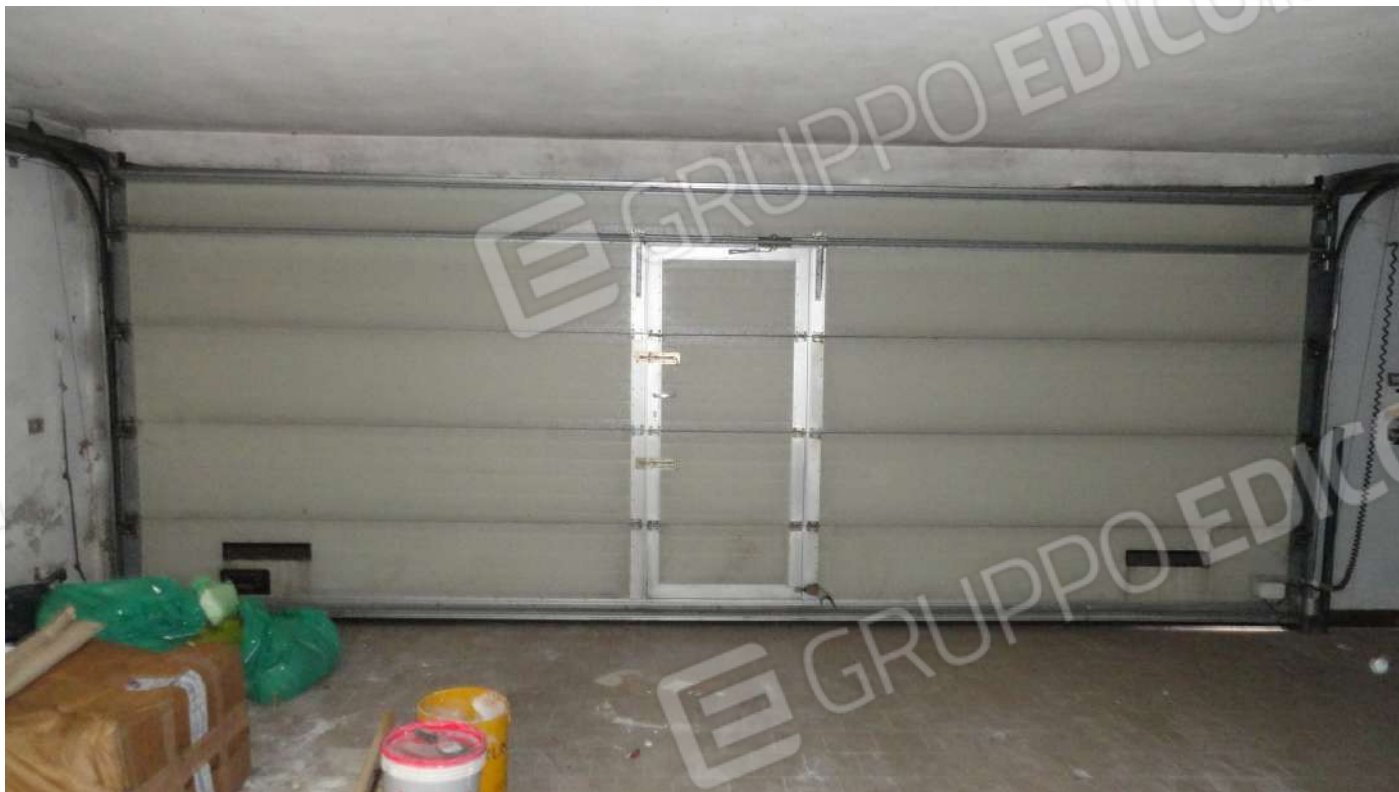
Fotografia n. 50 : Doppia Basculante vista interna.

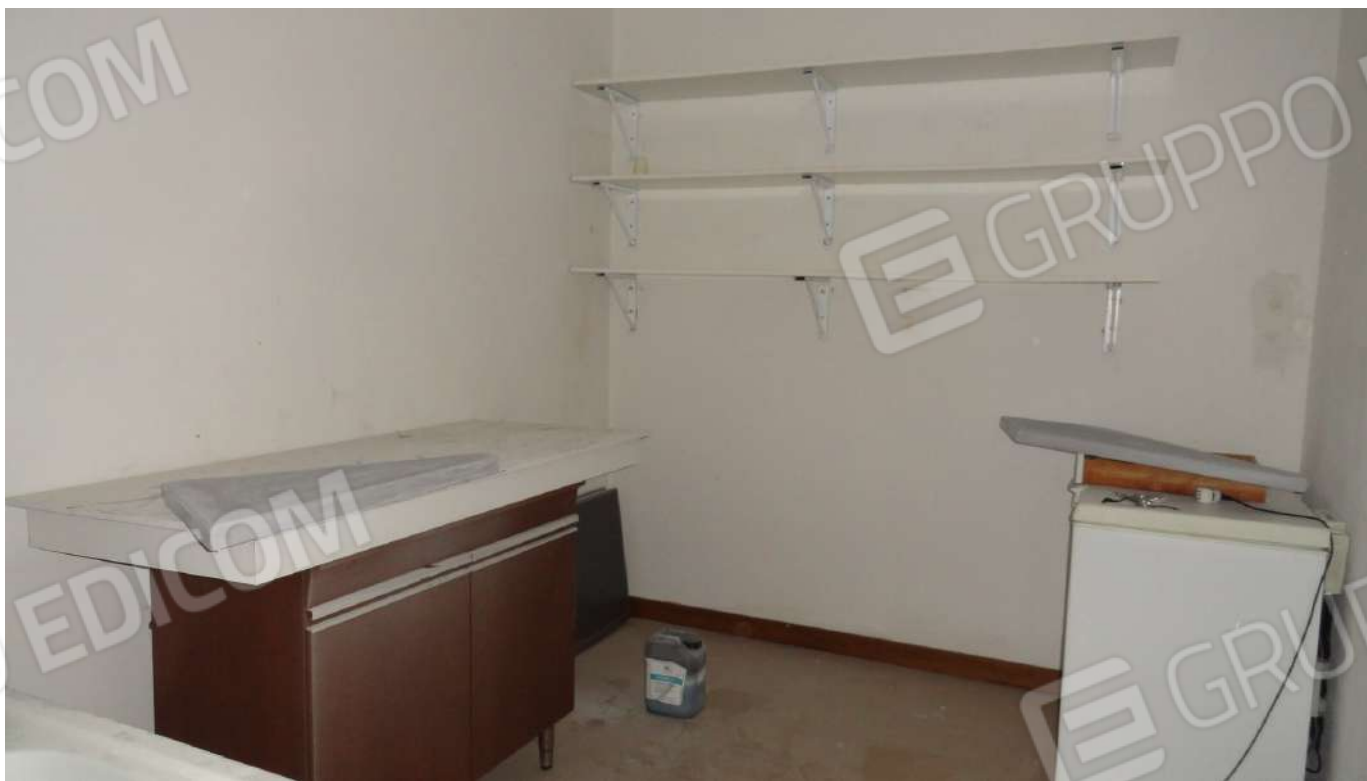
Fotografia n. 51 : Lavanderia Ripostiglio su vano scala

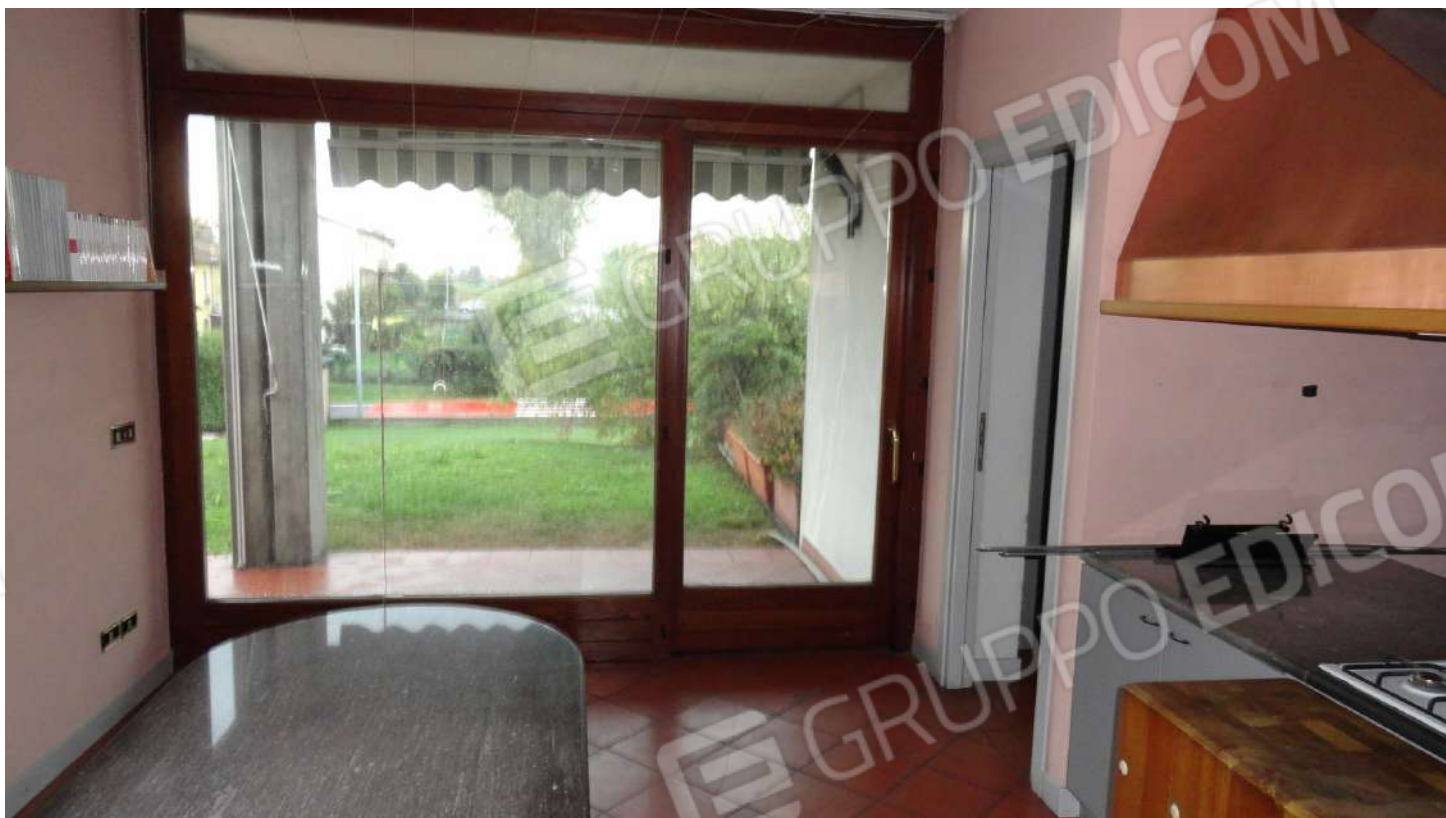
Fotografia n. 55 : Cucina Vista interna verso giardino

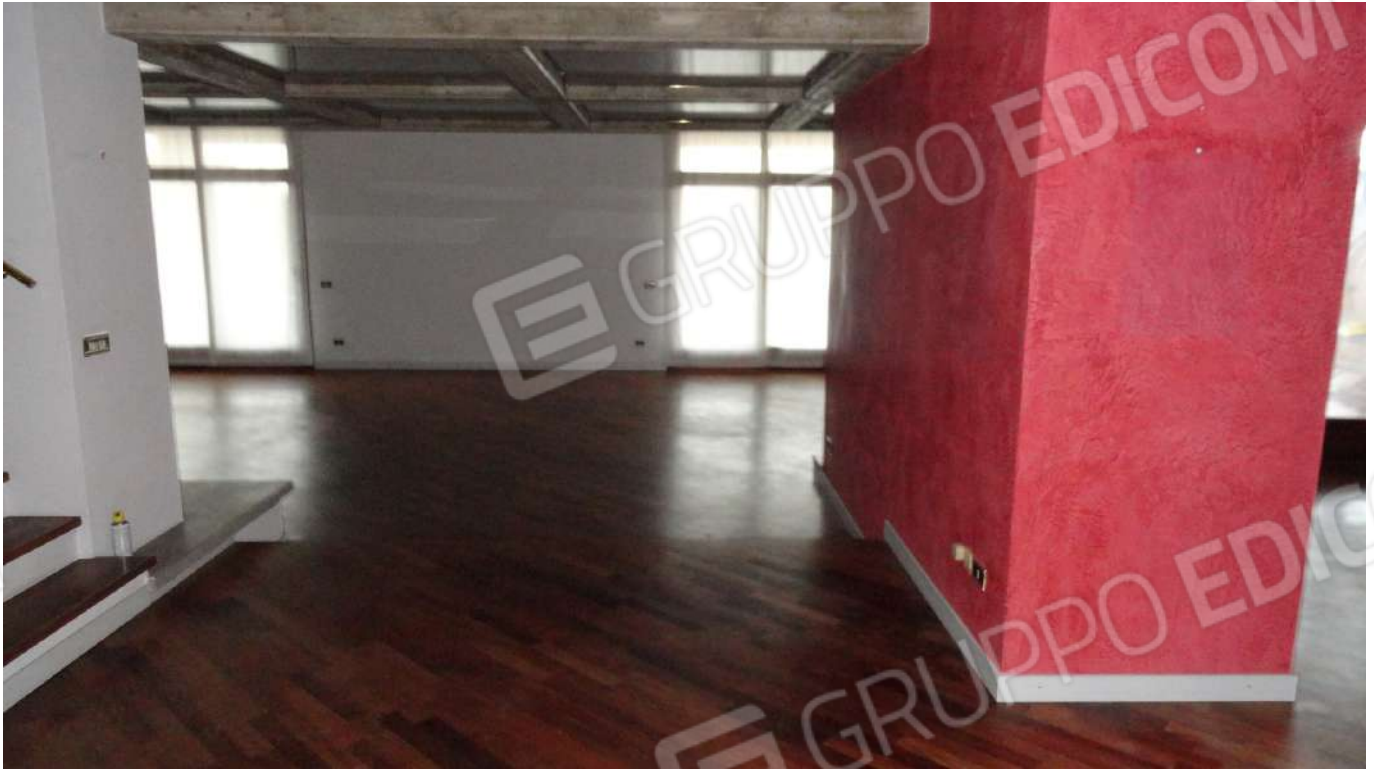
Fotografia n. 57 : Vista dall'ingresso verso la sala soppalcata

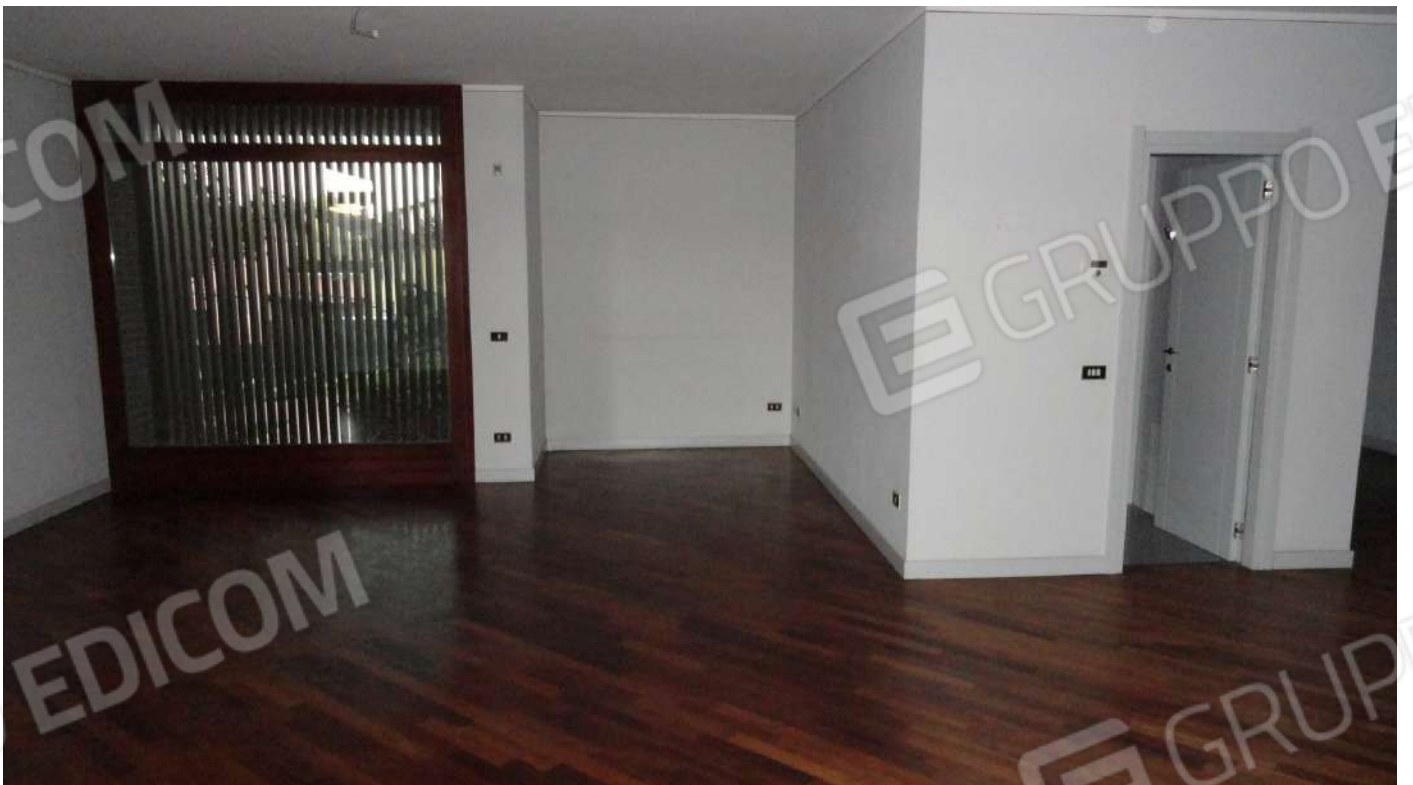
Fotografia n. 60: Zona pranzo verso giardino ( ovest )

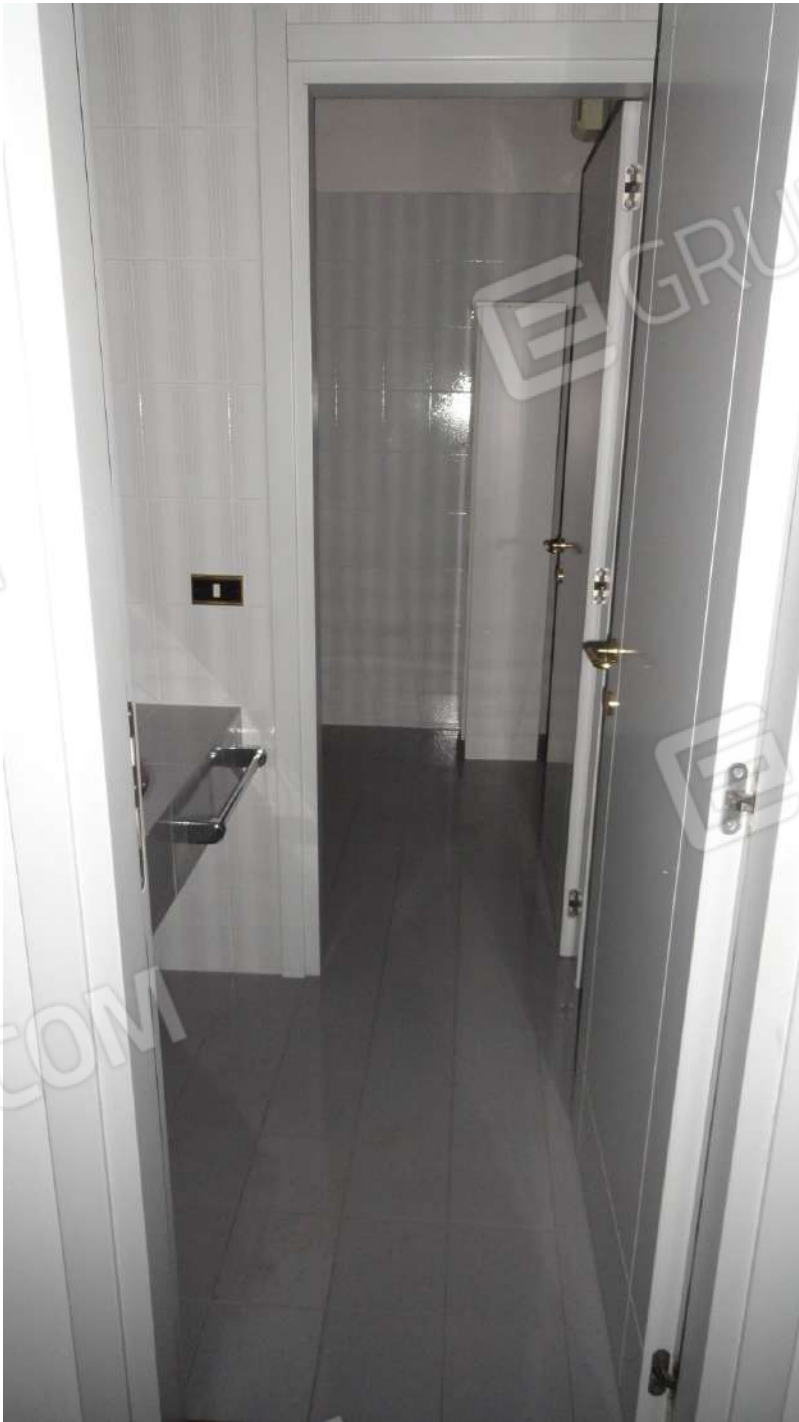
Fotografia n. 61: Bagno Giorno

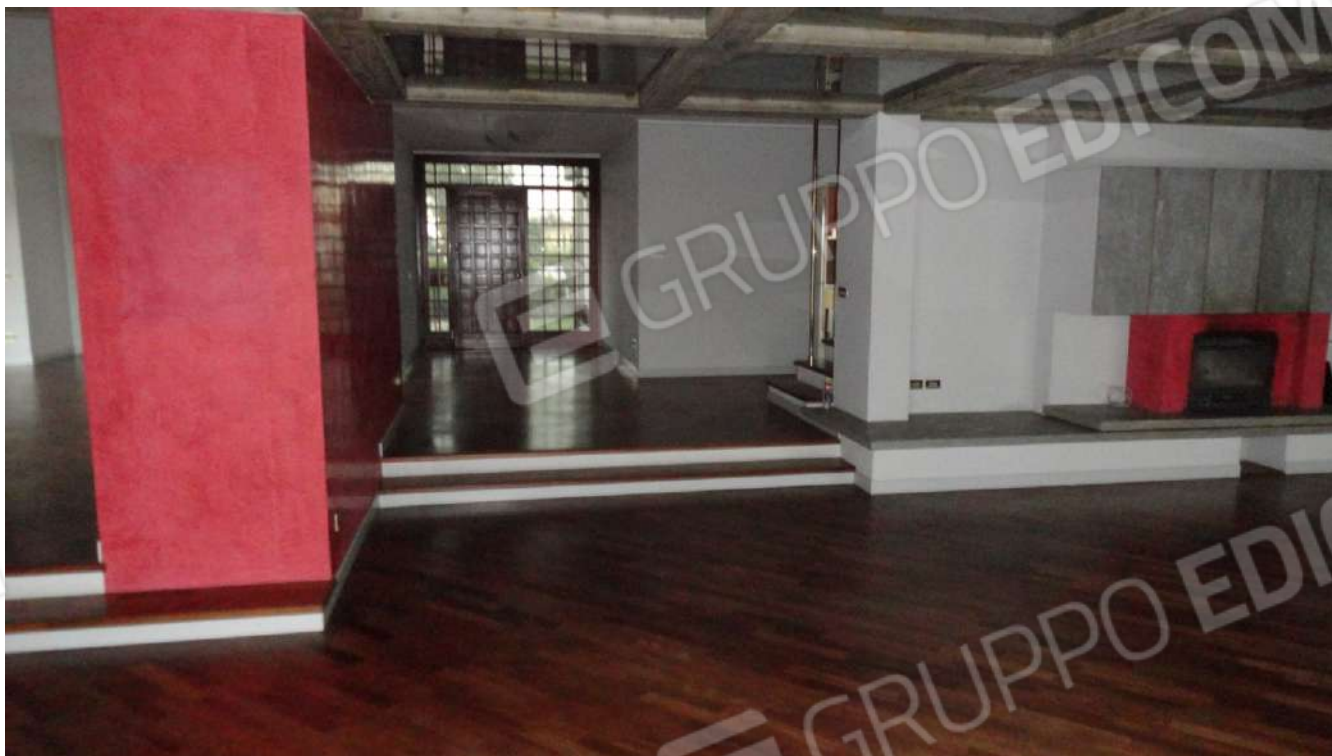
Fotografia n. 64: Area soggiorno soppalcato

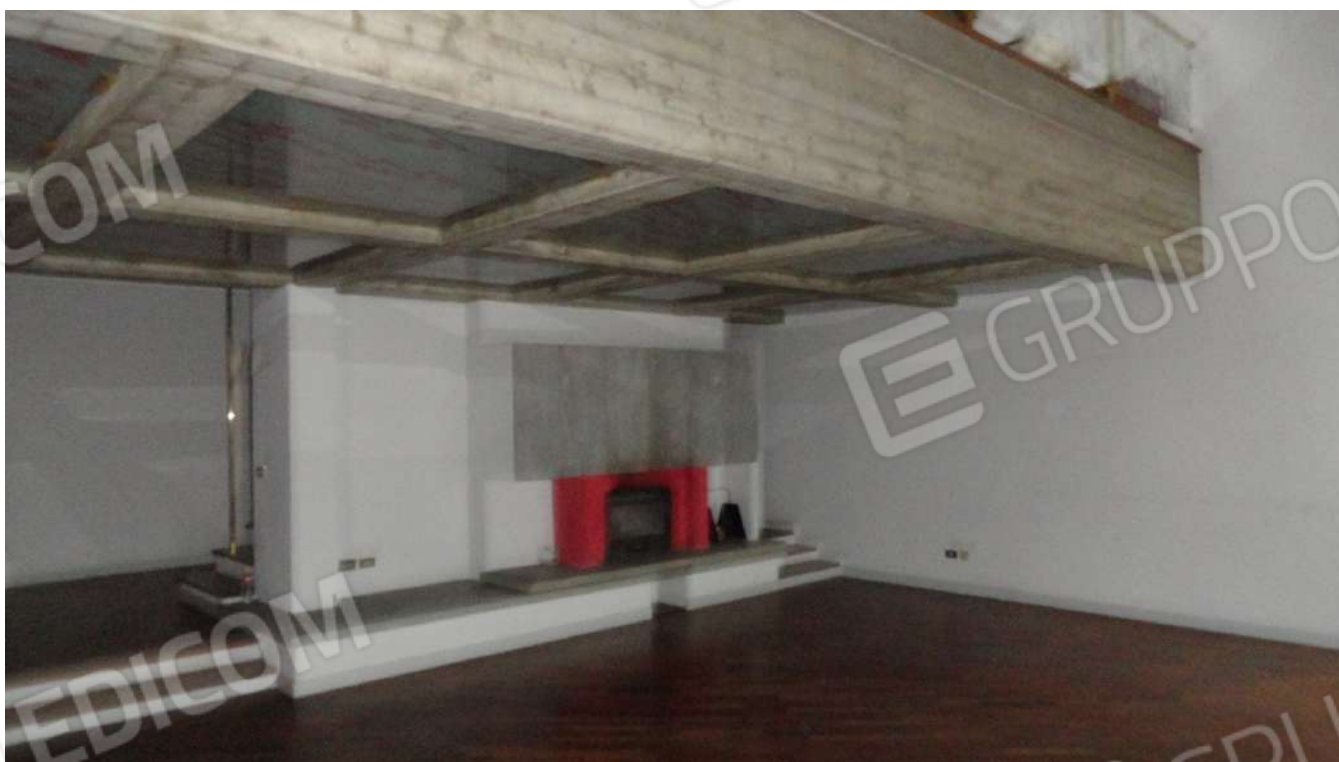
Fotografia n. 65: Area soggiorno soppalcato

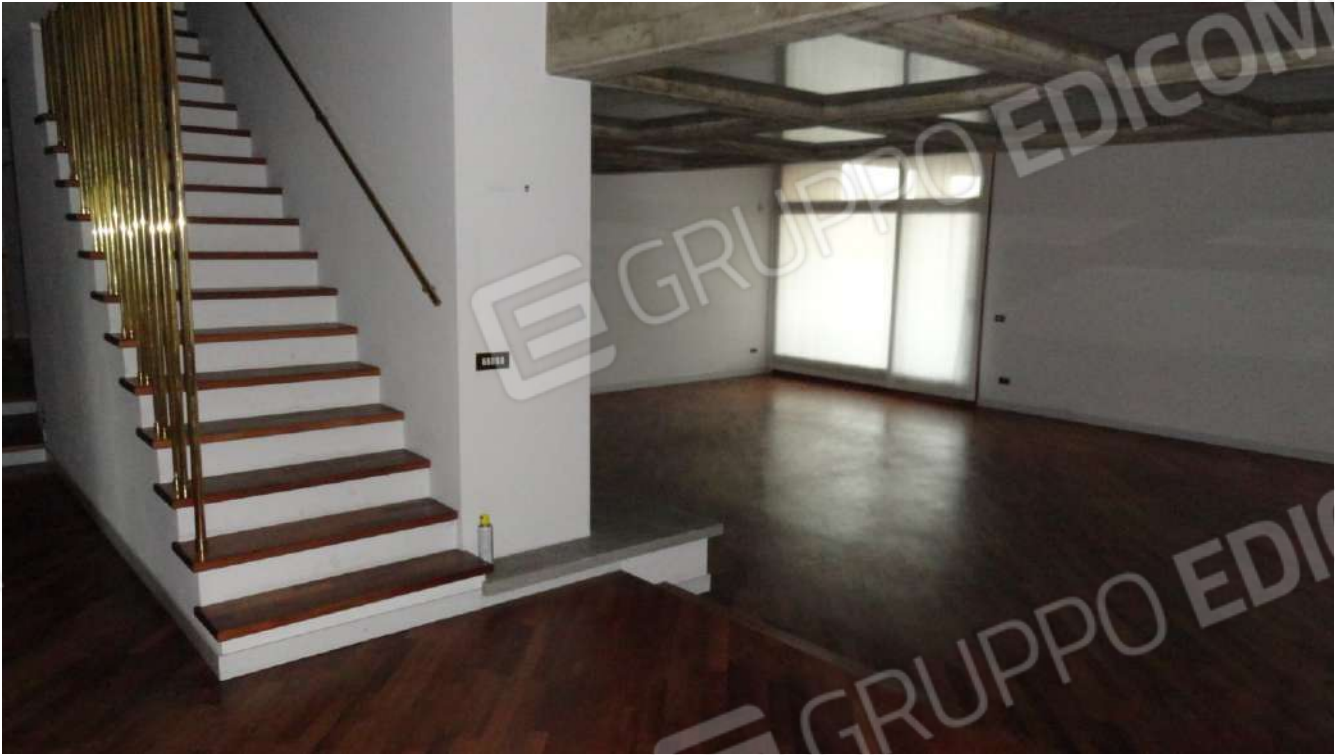
Fotografia n. 67: Scala verso il secondo piano/Sottotetto

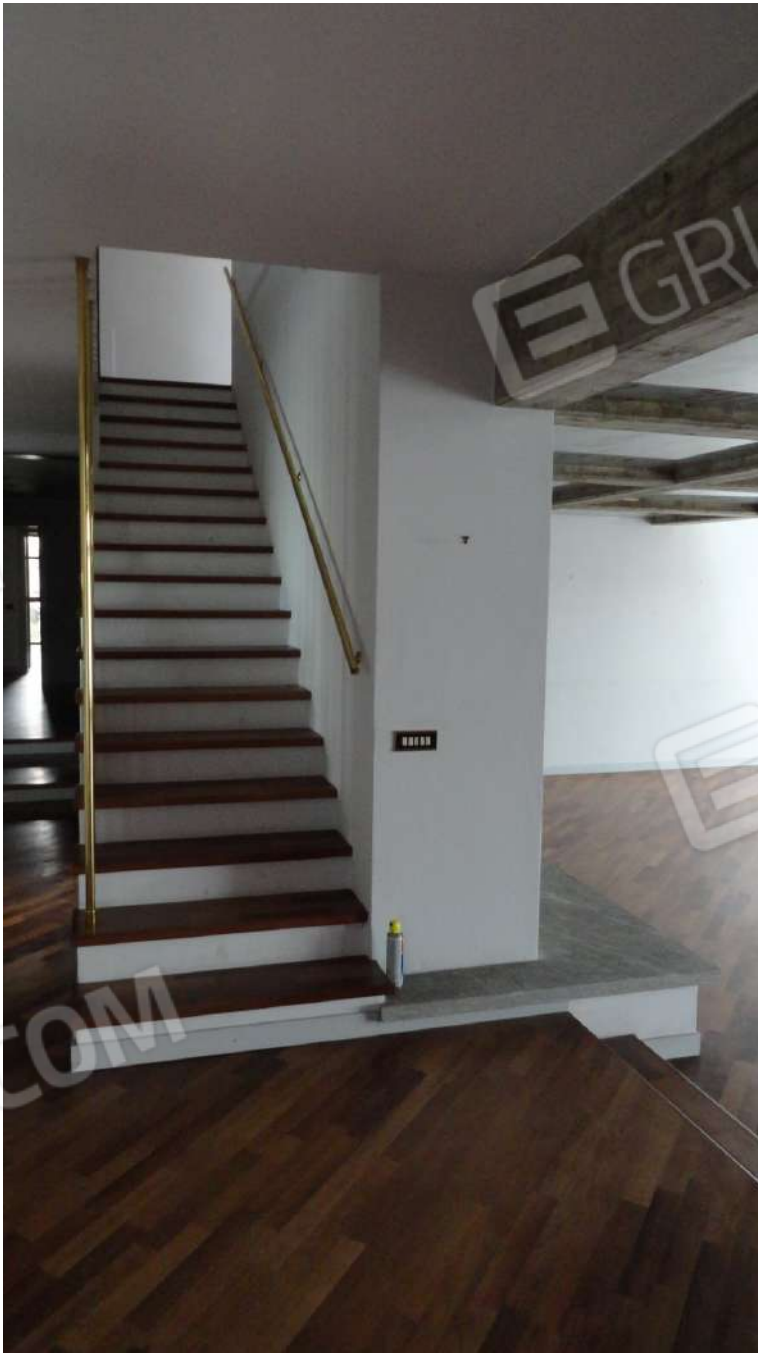
Fotografia n. 68: Scala verso il secondo piano/Sottotetto
