ALLEGATO 60

**DOCUMENTAZIONE  
FOTOGRAFICA  
ESECUZIONE IMMOBILIARE 271 / 2019**

EDIFICIO SITO IN POMPIANO ( Bs) Via per Comezzano n. 6

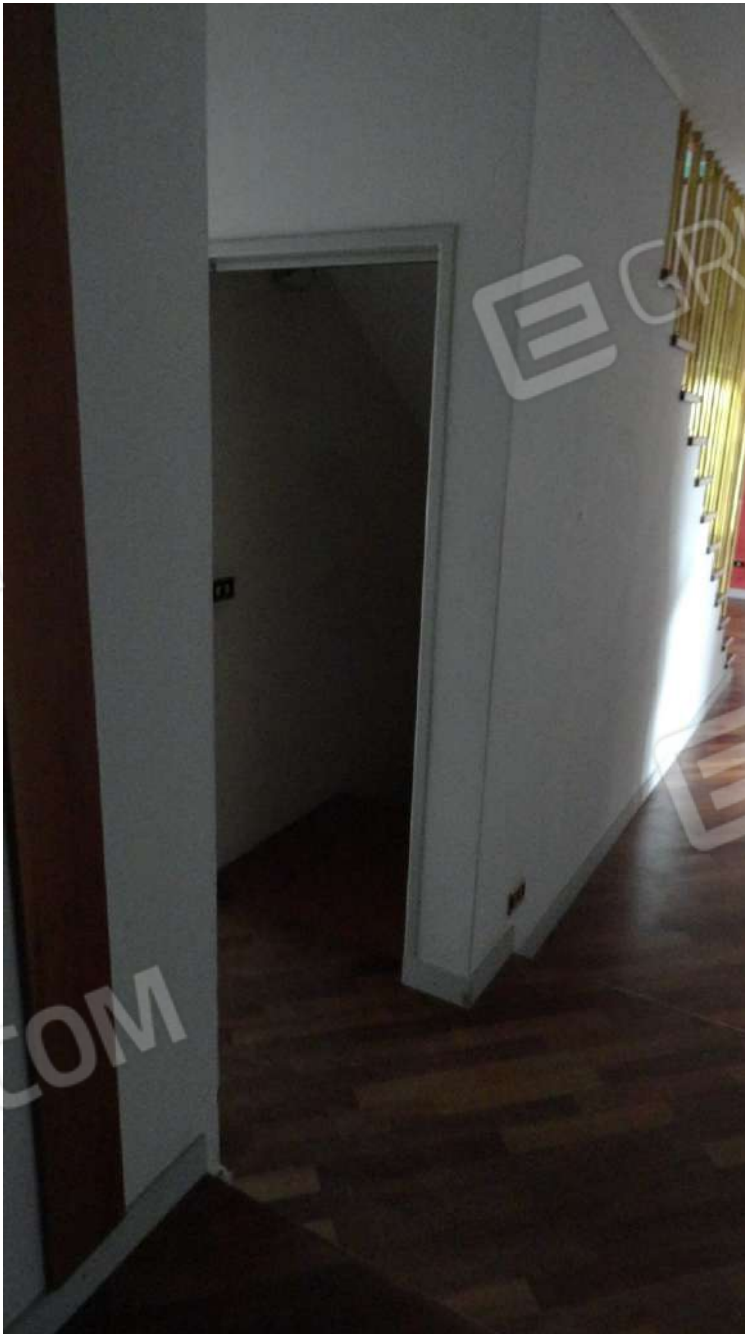
Fotografia n. 69: Scala verso il Piano Terra / Taverna

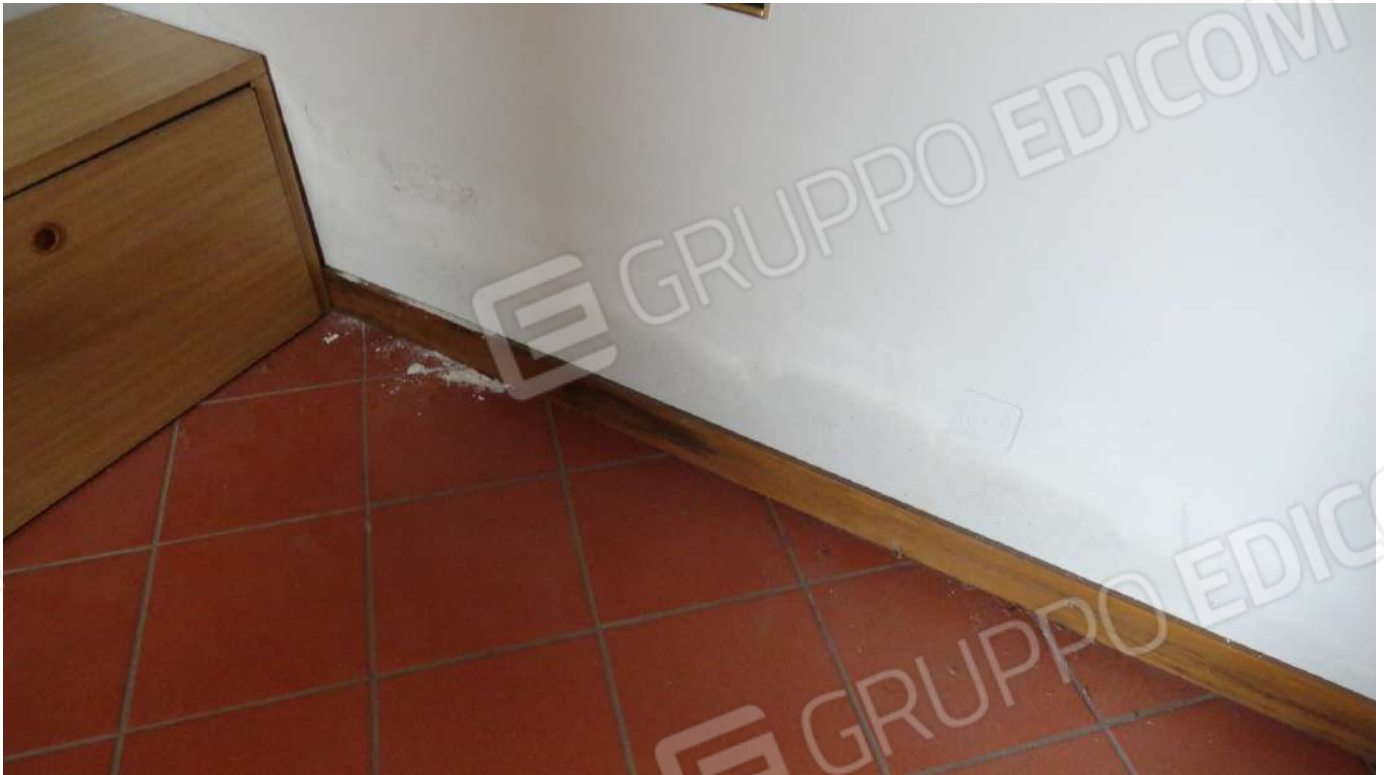
Fotografia n. 111: umidità camera singola
