RELAZIONE DI CONSULENZA TECNICA D'UFFICIO

Fallimento Alimentari Spinella

Procedimento fallimentare n° 1459/1998 R.G.

Stima dei locali in C.da S. Leonardo in
Melito Porto Salvo

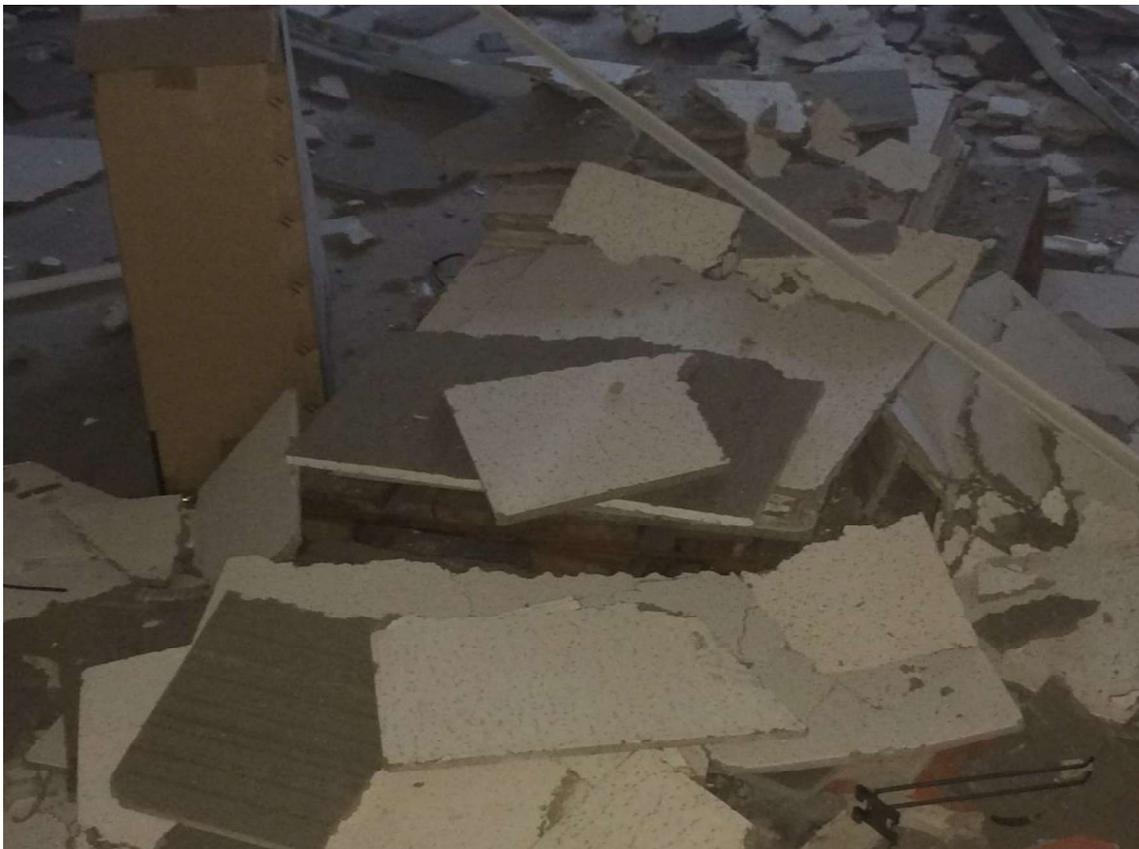
Condizioni della pavimentazione al piano terra dell'immobile
