ALLEGATO 2

2 – Descrizione immobili:

descrizione di dettaglio della consistenza degli immobili,
delle caratteristiche interne ed esterne e dello stato conservativo
con documentazione fotografica
a seguito di sopralluogo in data 17.05.2023

LOTTO 1 [IMMOBILI 1 E 2]

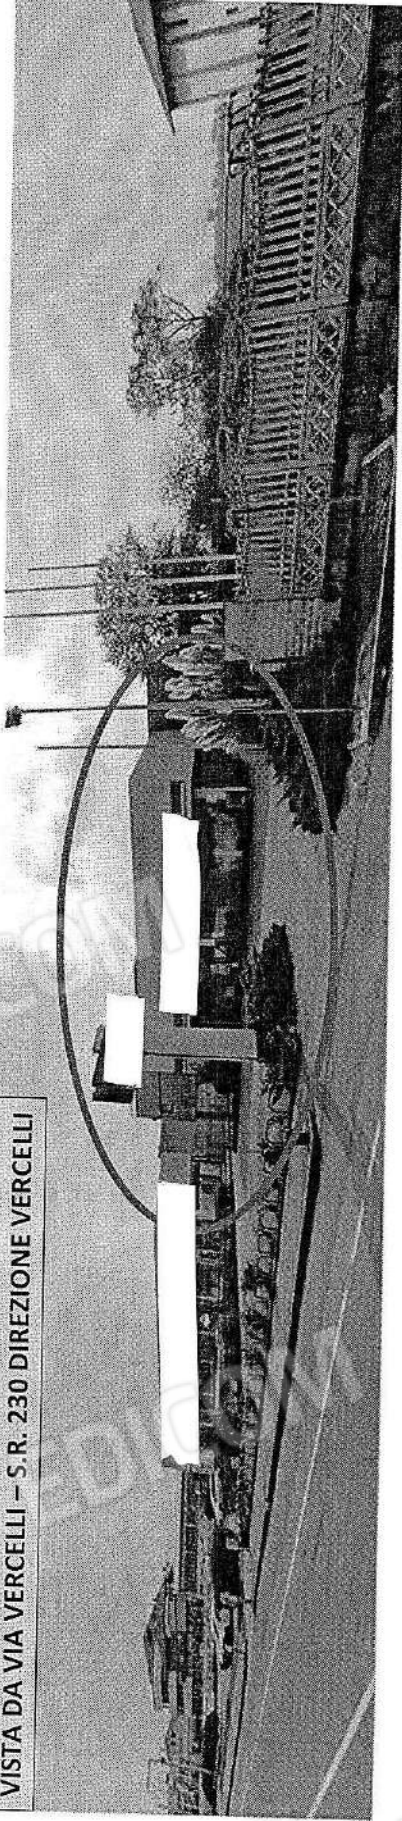
VISTA DA VIA VERCELLI – S.R. 230 DIREZIONE VERCELLI

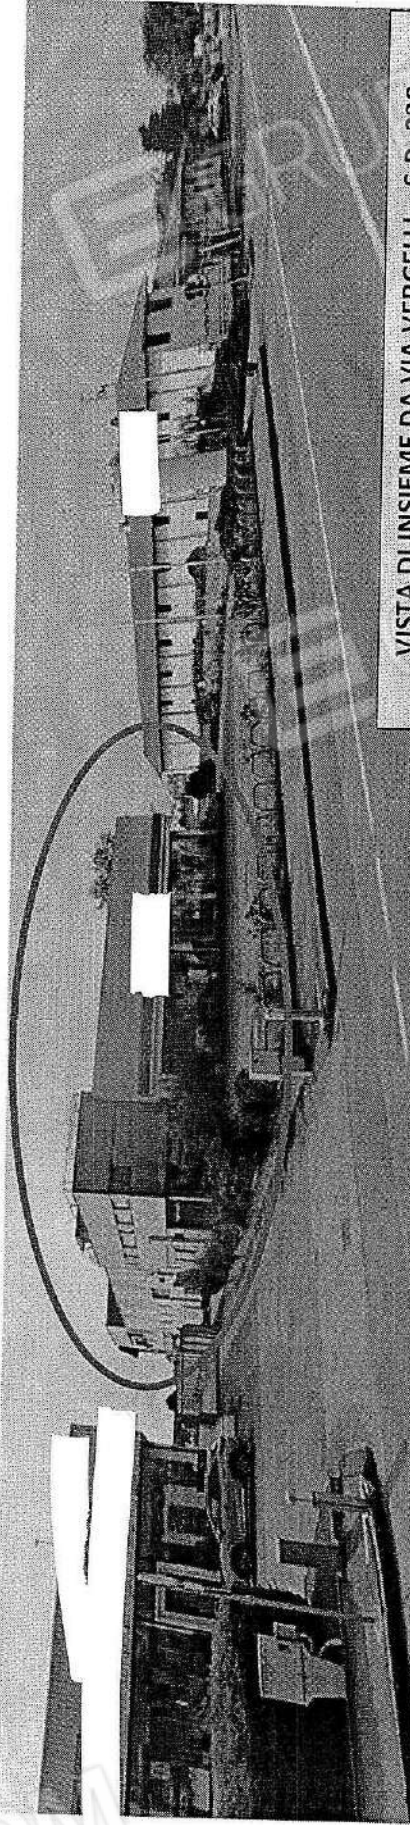
VISTA DI INSIEME DA VIA VERCELLI – S.R. 230

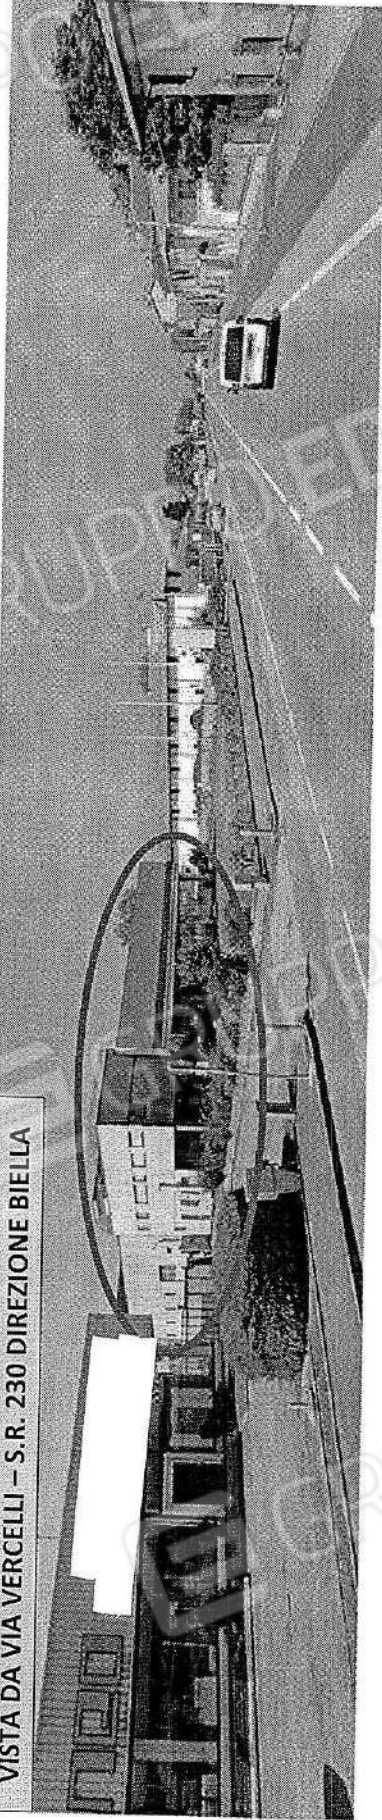
VISTA DA VIA VERCELLI – S.R. 230 DIREZIONE BIELLA

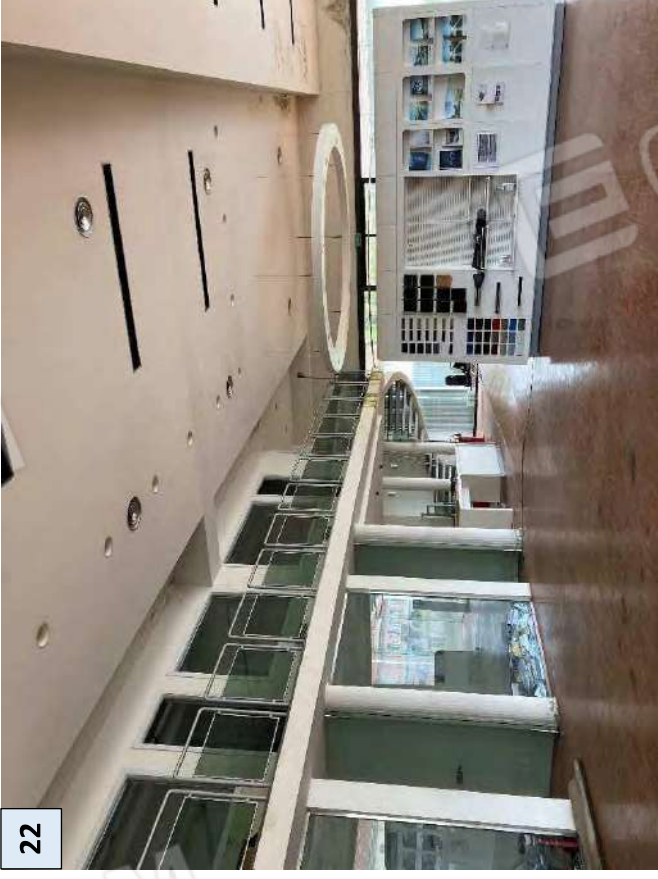
22

**PANNELLI PARQUET RIMOSSI NEL CORSO DEL SOPRALLUOGO AL FINE DI ELIMINARE LA SPINTA, CAUSATA DAL
SOLLEVAMENTO DEGLI STESSI PER LE INFILTRAZIONI D'ACQUA DALLA COPERTURA, SUL TELAIO METALLICO DELLE
VETRATE ESTERNE AL FINE DI EVITARNE L'IMPLOSIONE E IL CONSEGUENTE DANNEGGIAMENTO**
