DIFFORMITA' e VIZI EDILIZI RISCONTRATI  
NELL' EDIFICIO OGGETTO DI ESECUZIONE  
IMMOBILIARE

Loreggia (PD) - Via Malfattini n. 13

Rif. Es Imm. n. 544/2017

Dicembre 2018

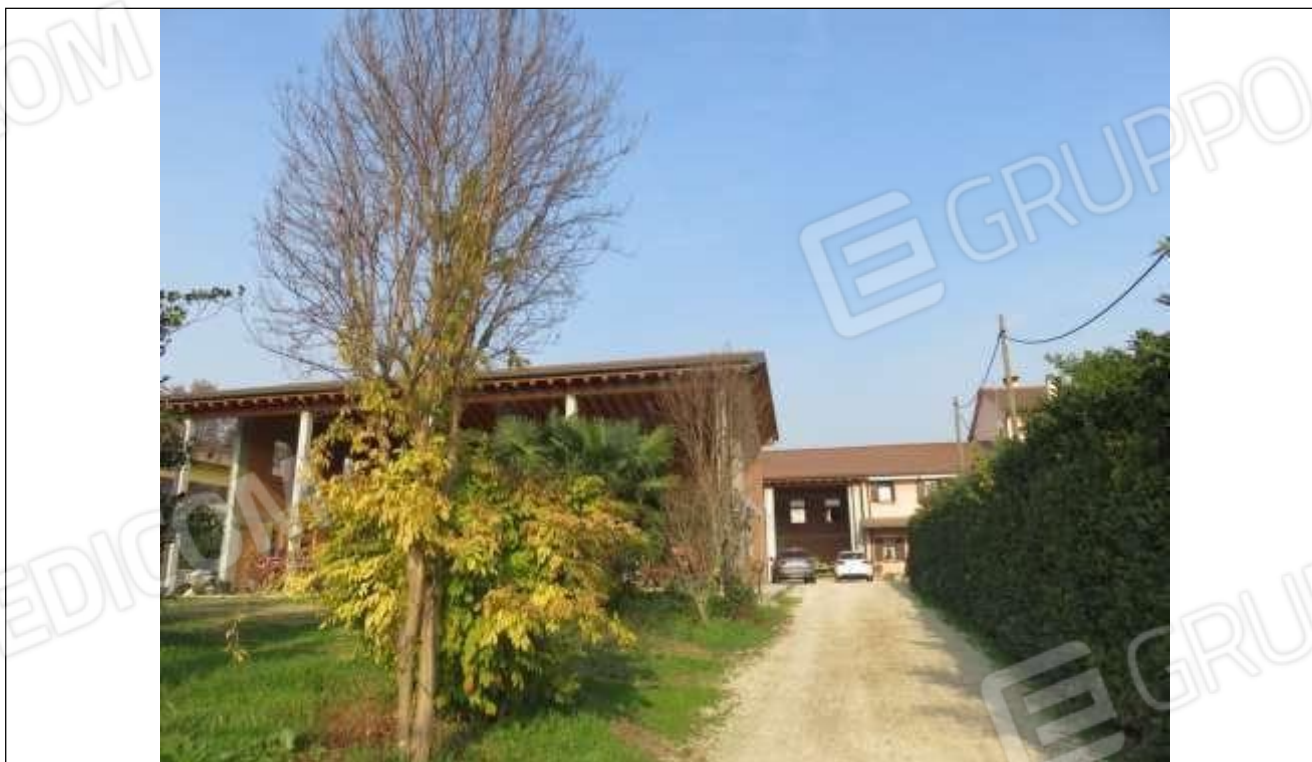
**08** Vista della stradina sterrata di accesso alla proprietà; sul fondo l'abitazione, a sinistra uno degli annessi rustici allo stato grezzo;

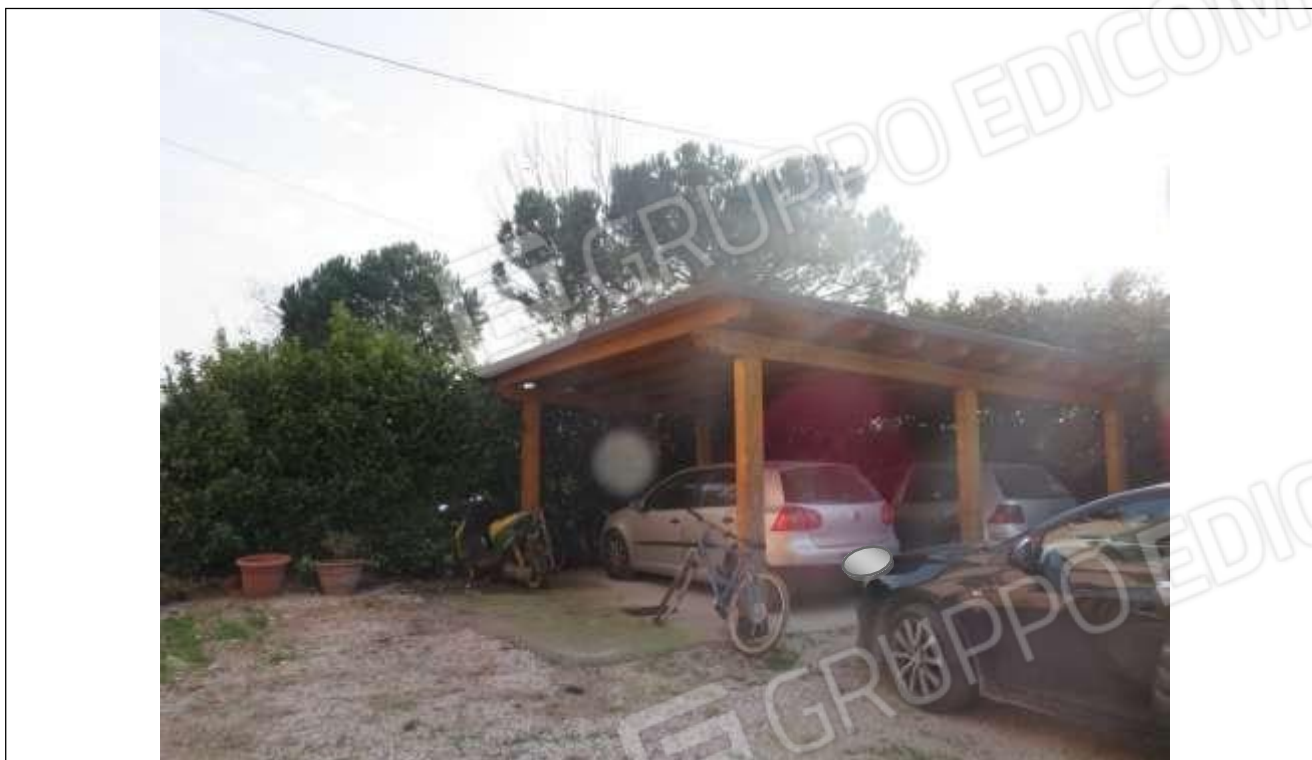
**11** Vista della tettoia abusiva ed oggetto di demolizione;

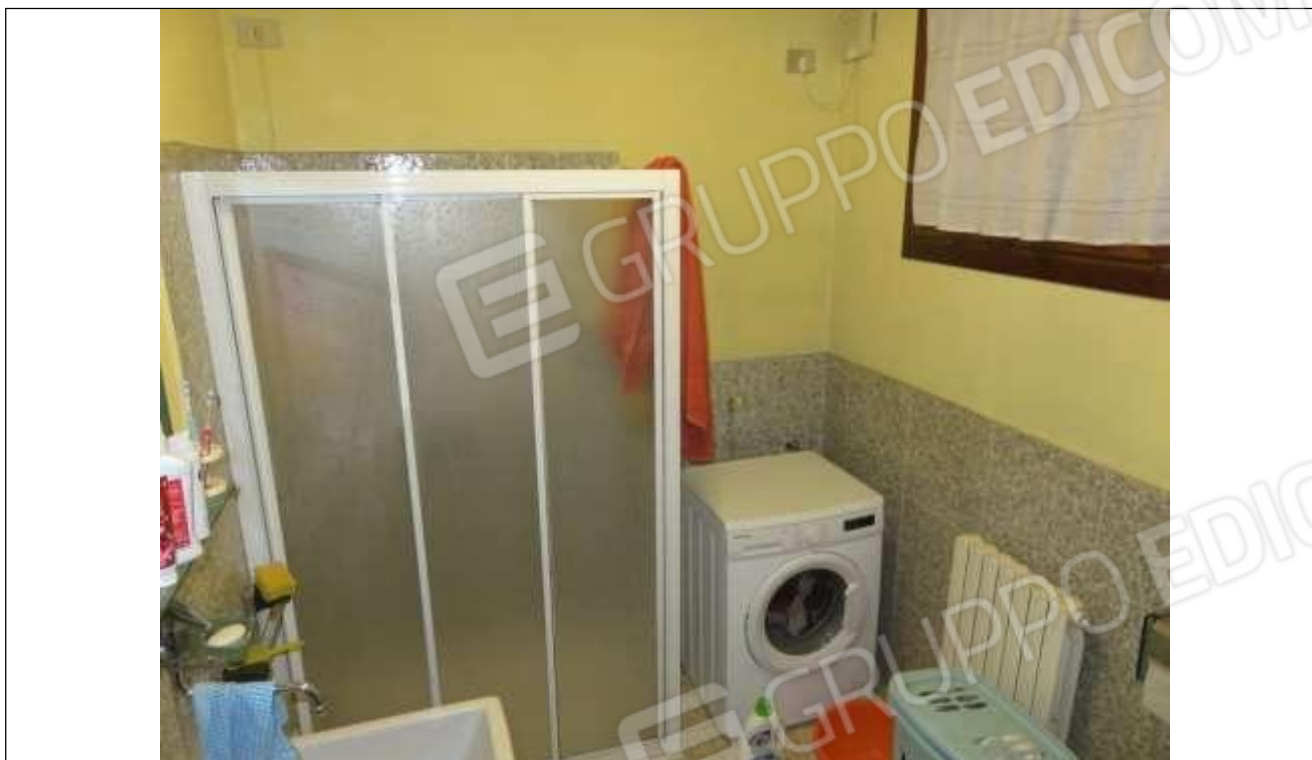
23 Vista del secondo bagno – a destra si nota la finestra aperta verso il locale centrale termica;

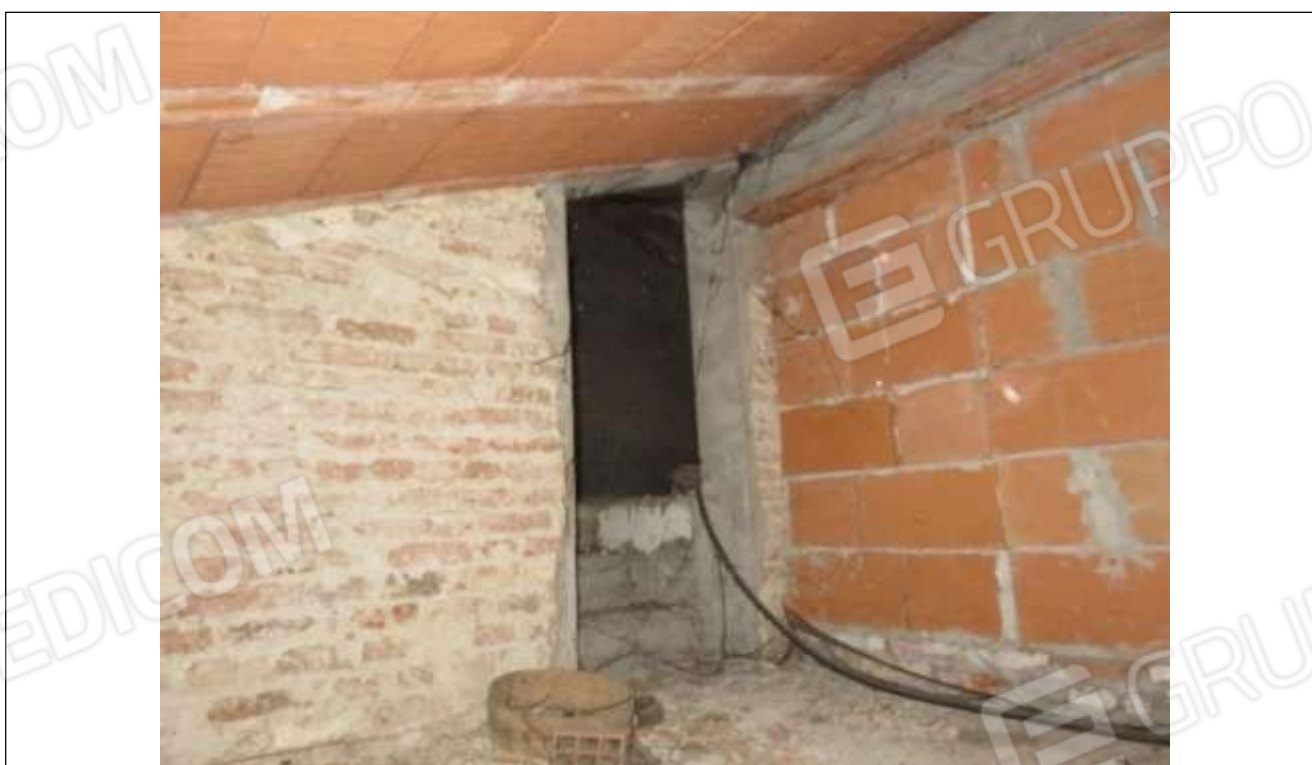
30 Vista del passaggio verso il granaio;

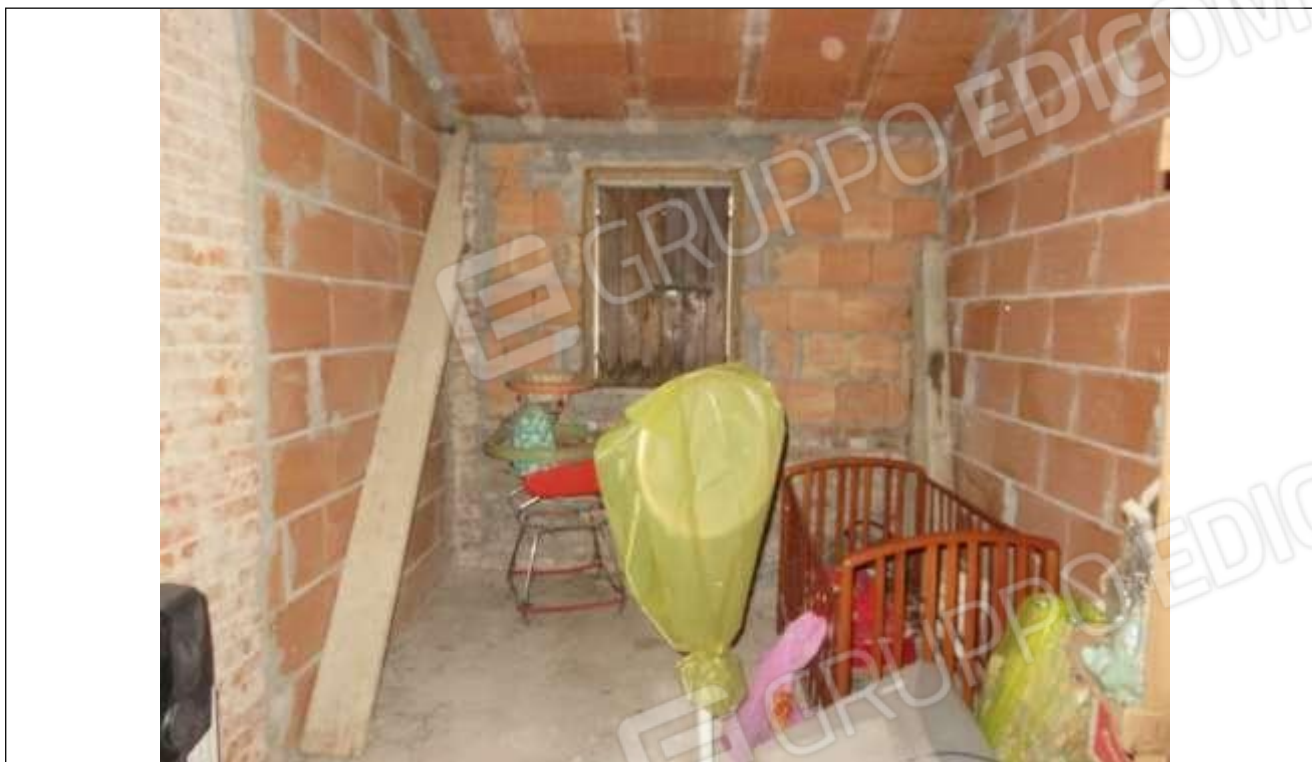
**31** Vista della camera allo stato grezzo;

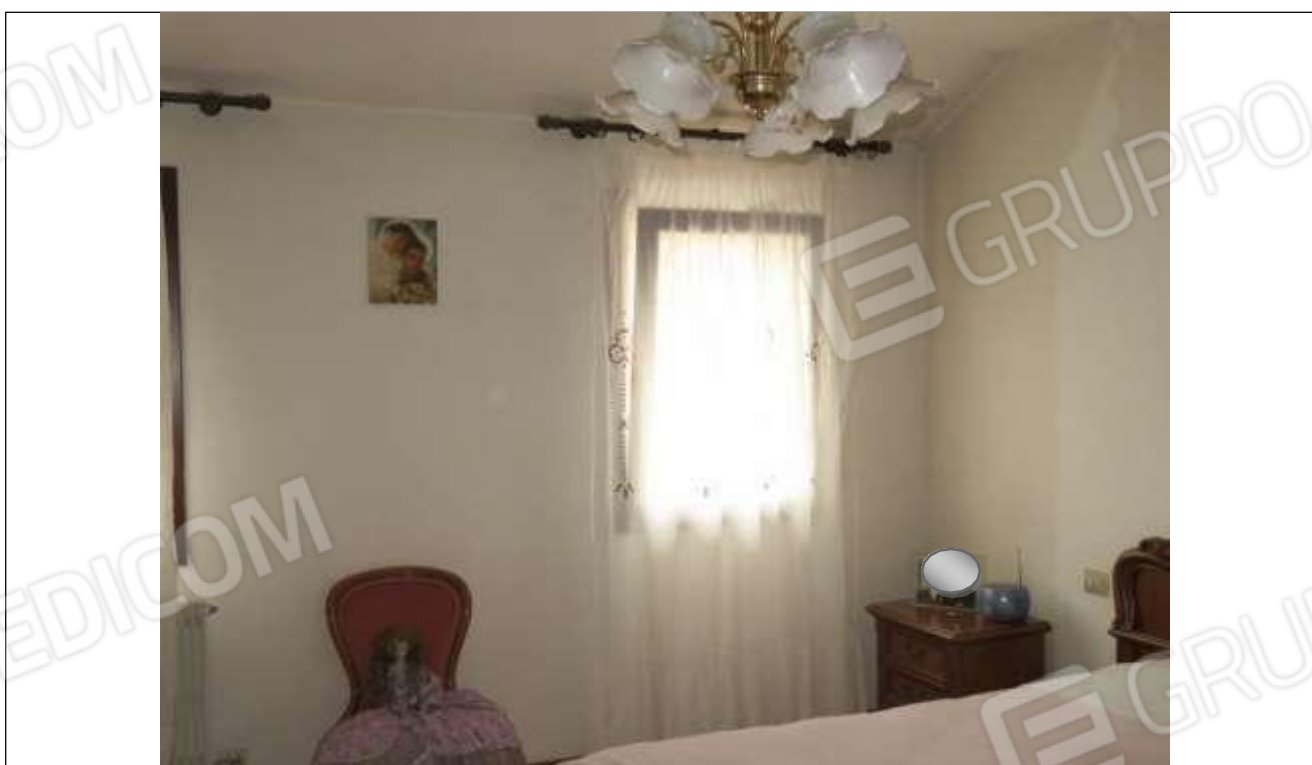
**32** Vista della camera da letto matrimoniale;

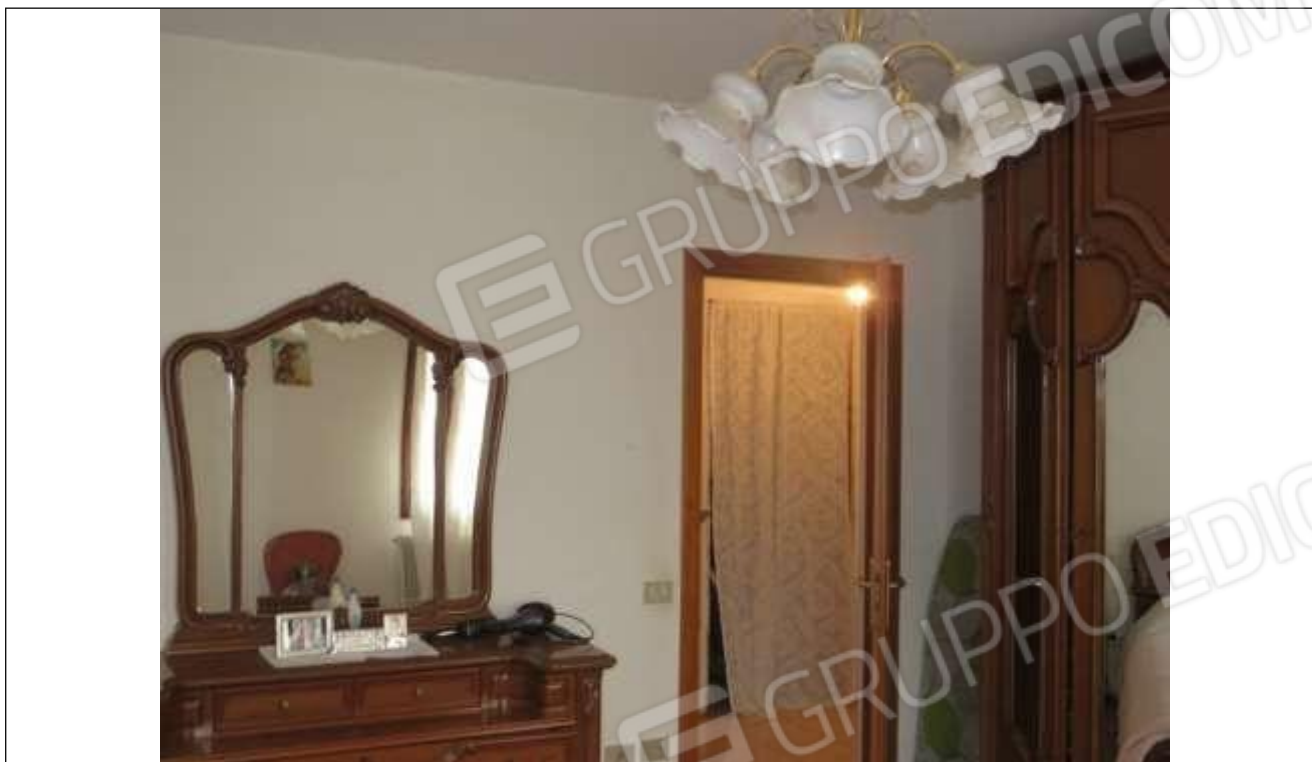
33 Altra vista della camera da letto matrimoniale;

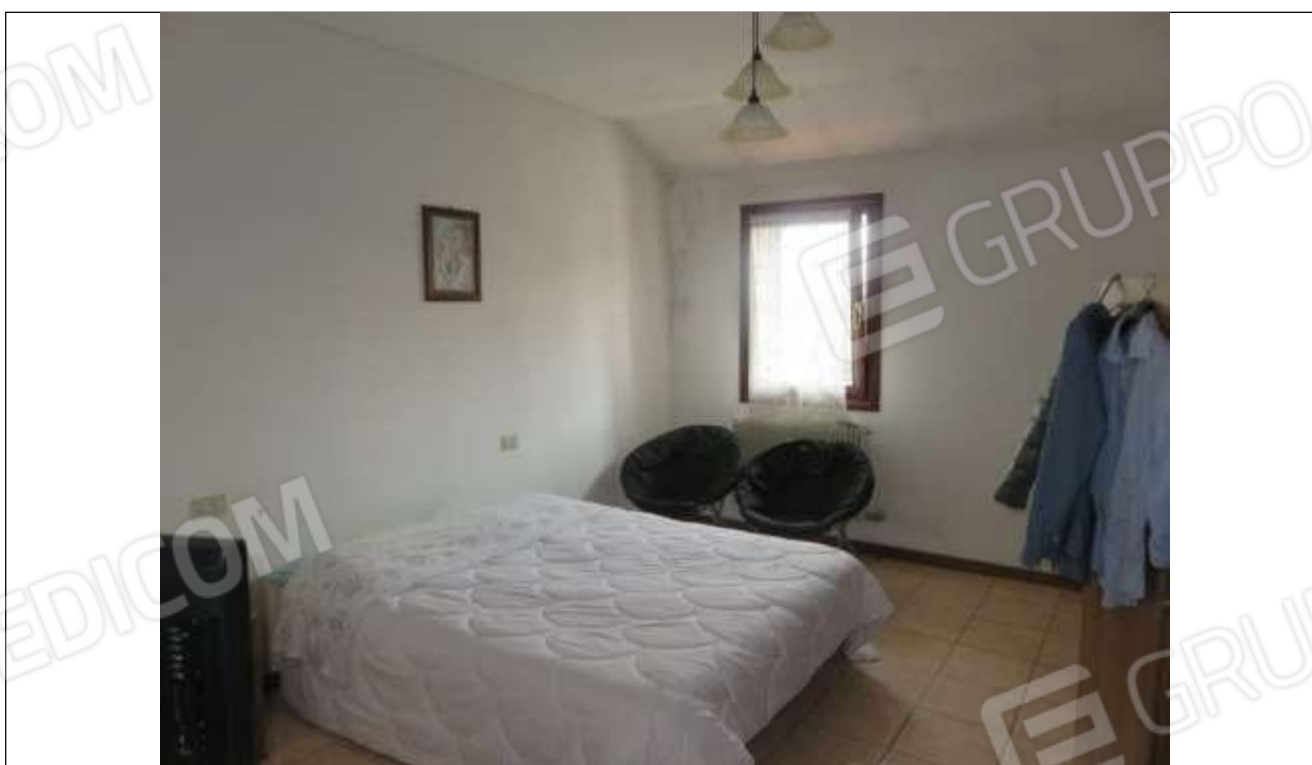
34 Vista della seconda camera da letto;

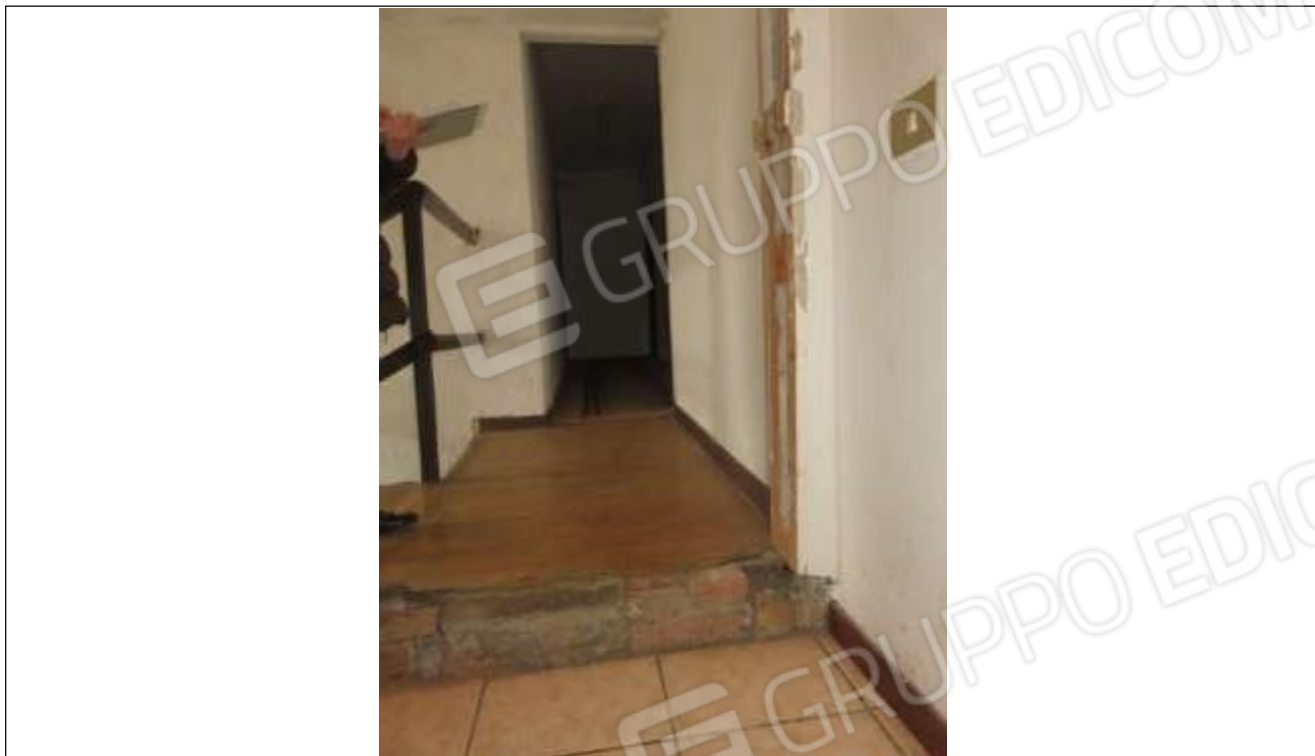
35 Particolare del gradino tra il disimpegno e la zona notte;

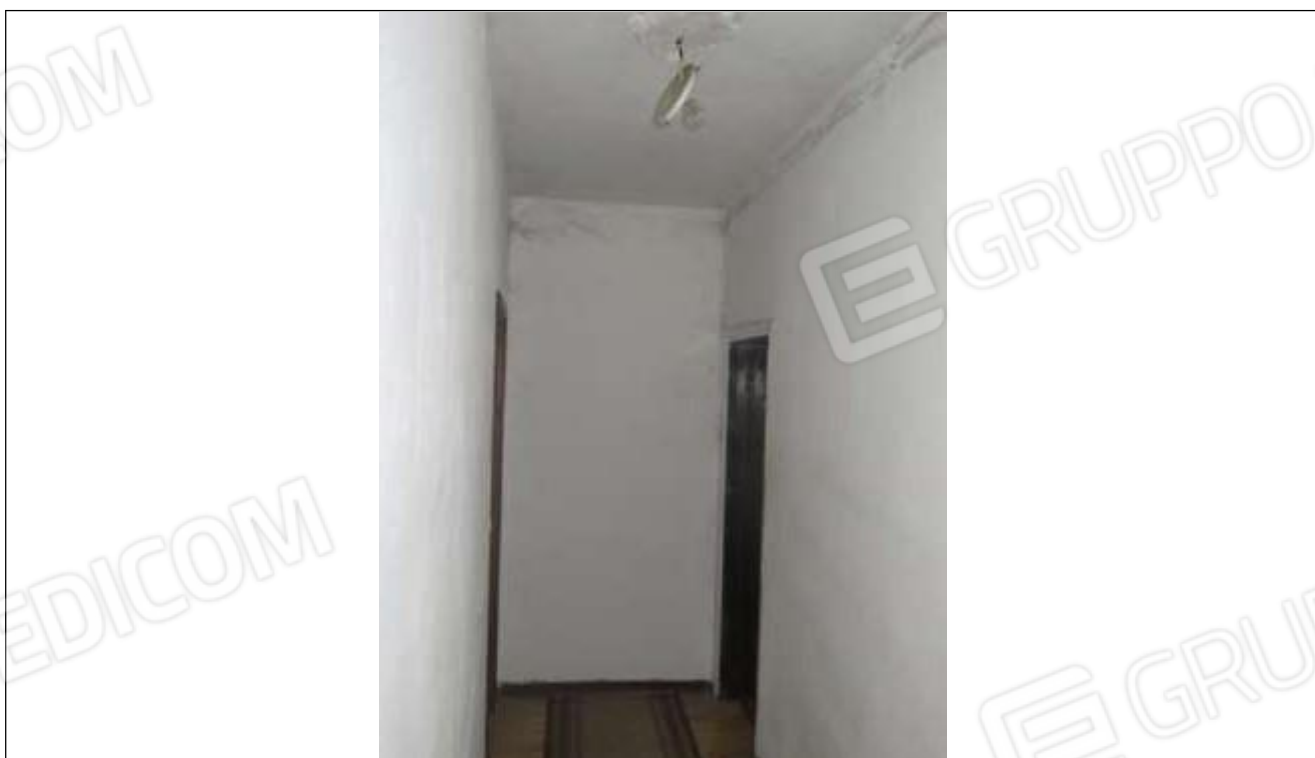
36 Vista del secondo disimpegno verso le due camere ad oggi non utilizzate e non ristrutturate;

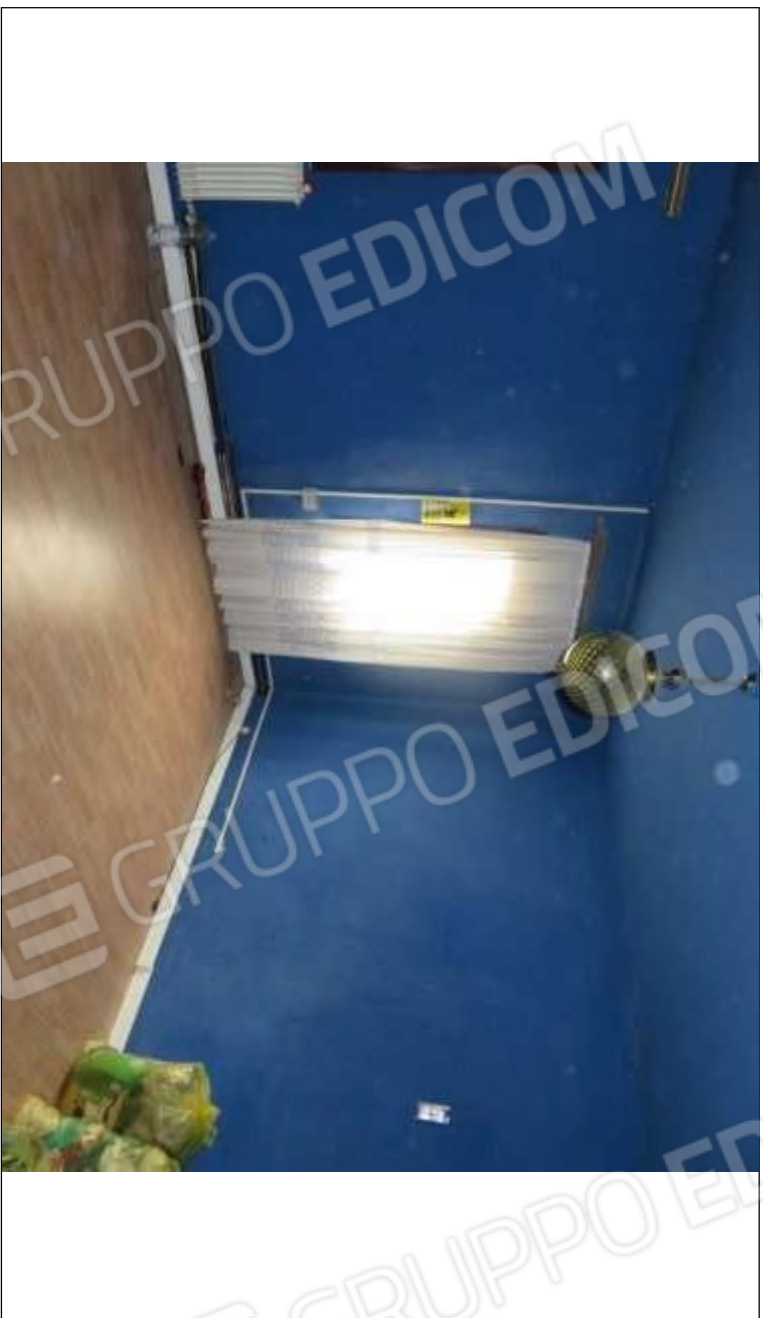
37 Vista della camera da letto;

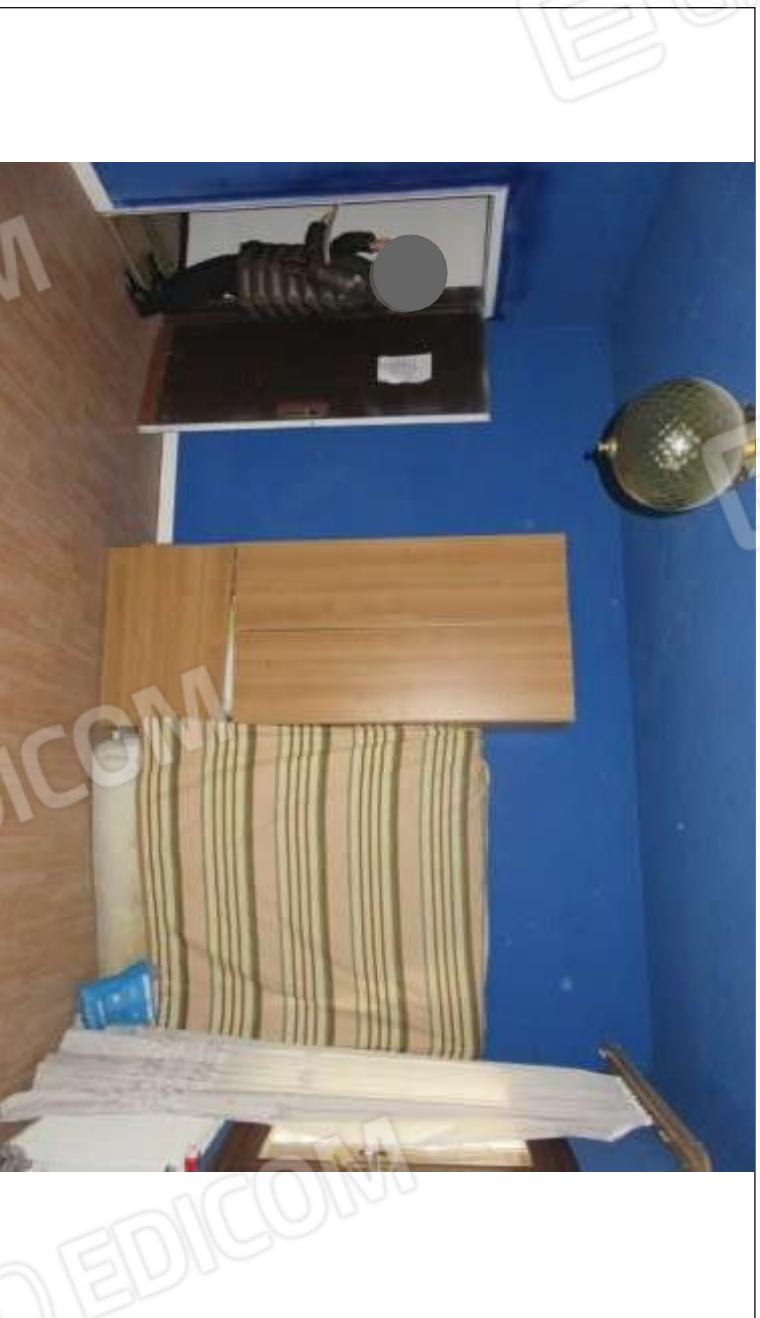
38 Altra vista della camera;

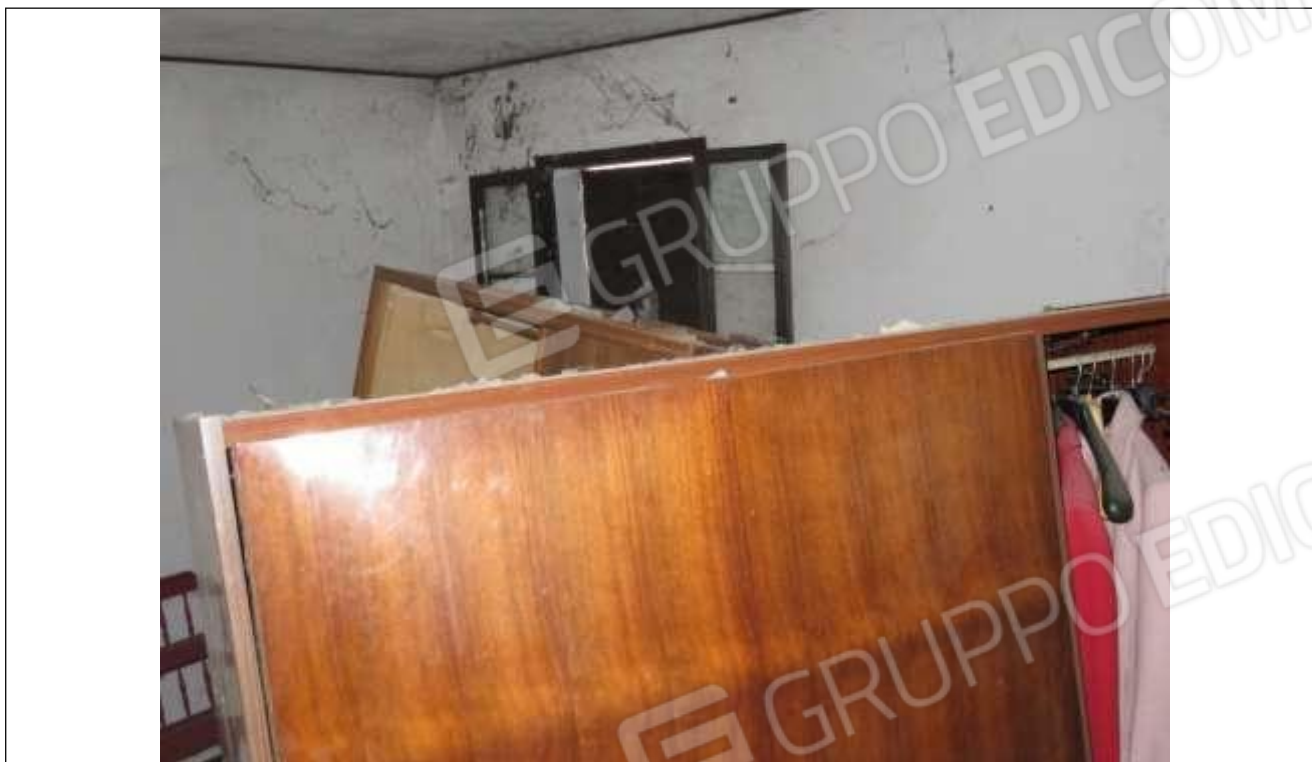
**39** Vista della seconda camera ora ad uso ripostiglio;

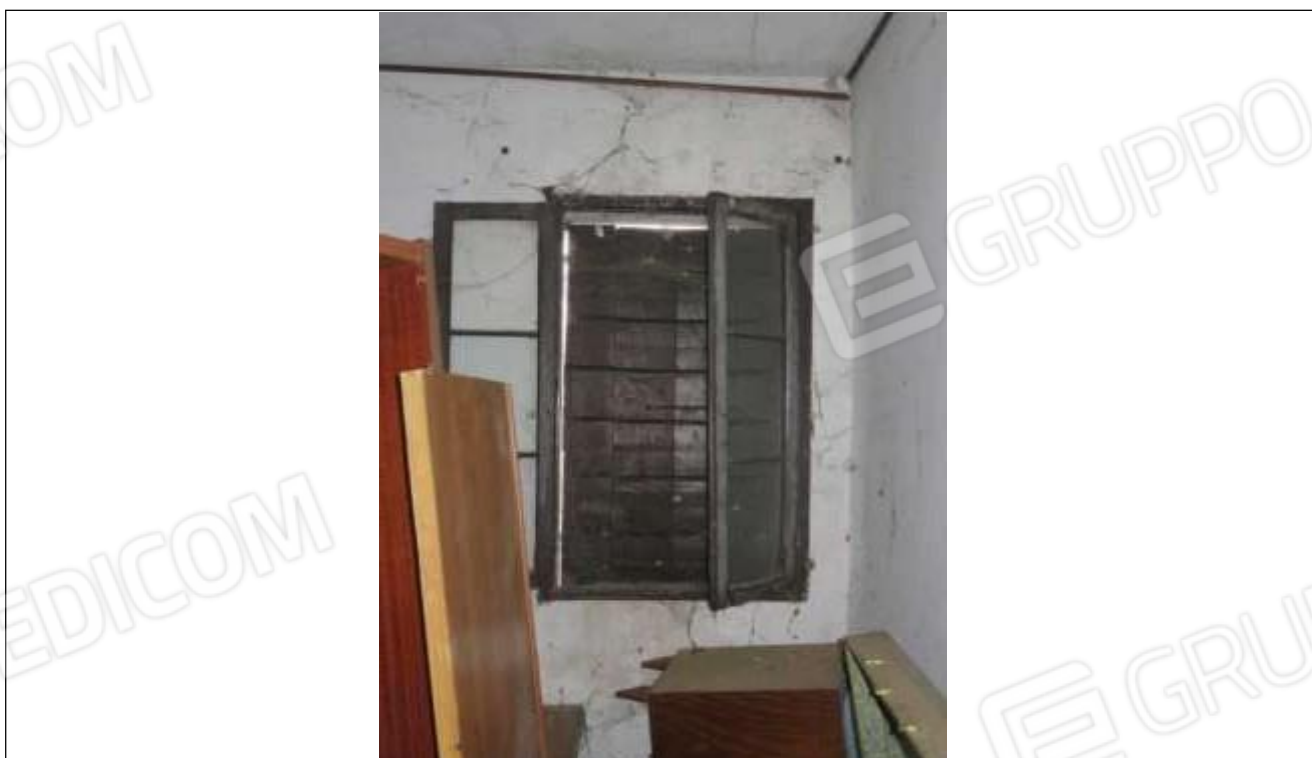
**40** Altra vista delle seconda camera;

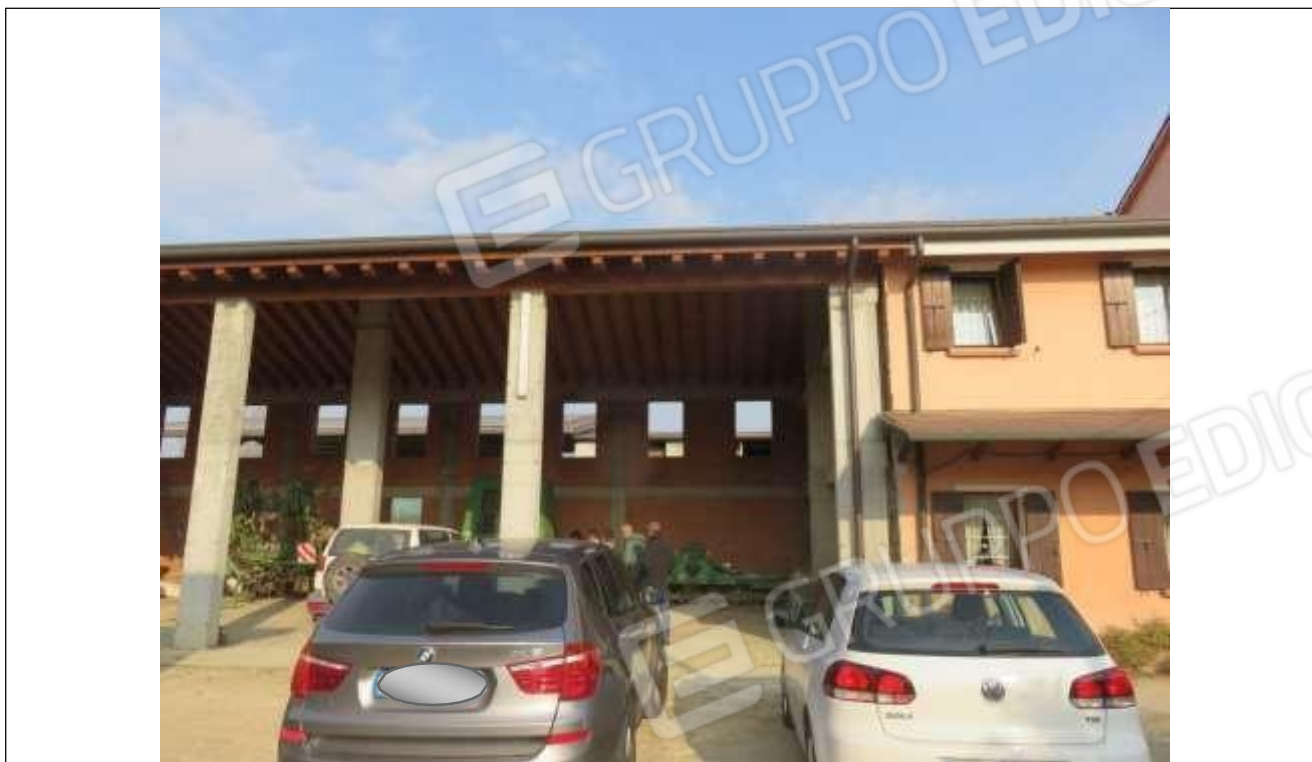
**41** Vista dell'annesso rustico costruito in aderenza all'abitazione ed attualmente allo stato di grezzo;

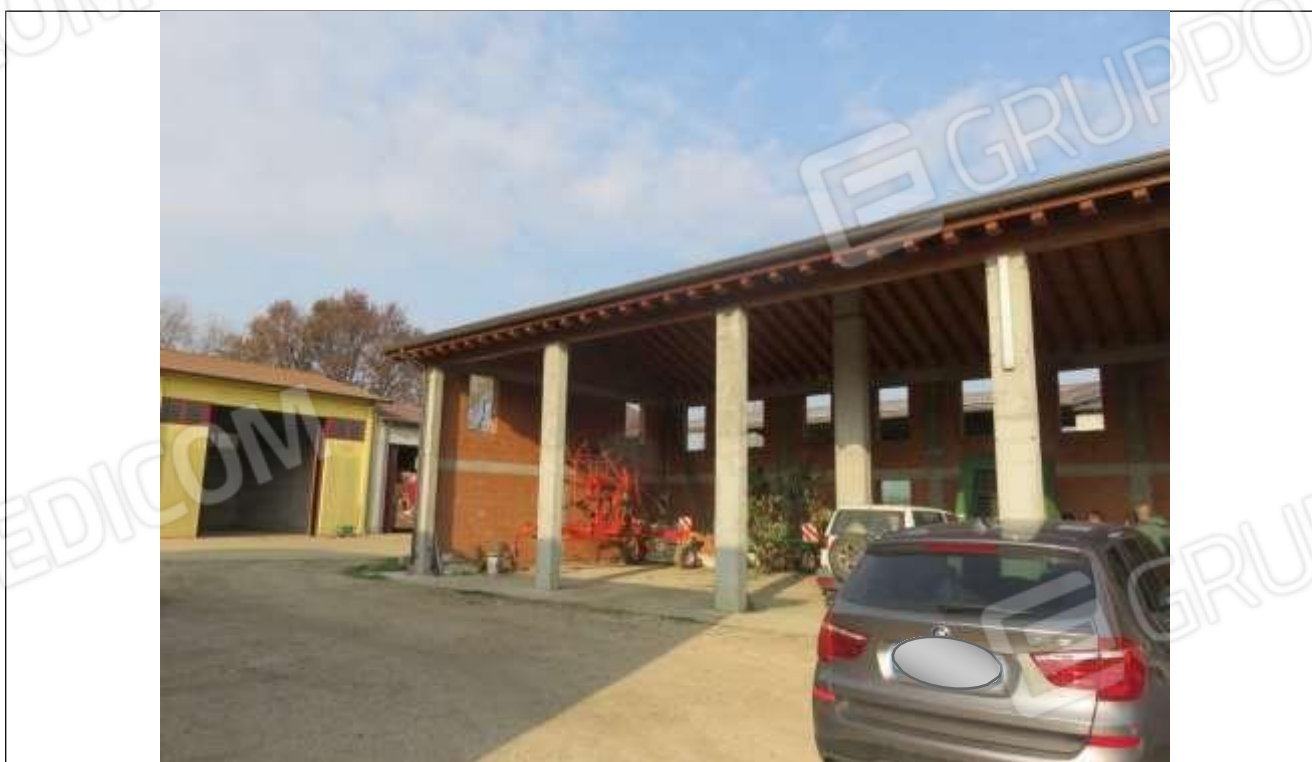
**42** Altra vista dell'annesso rustico

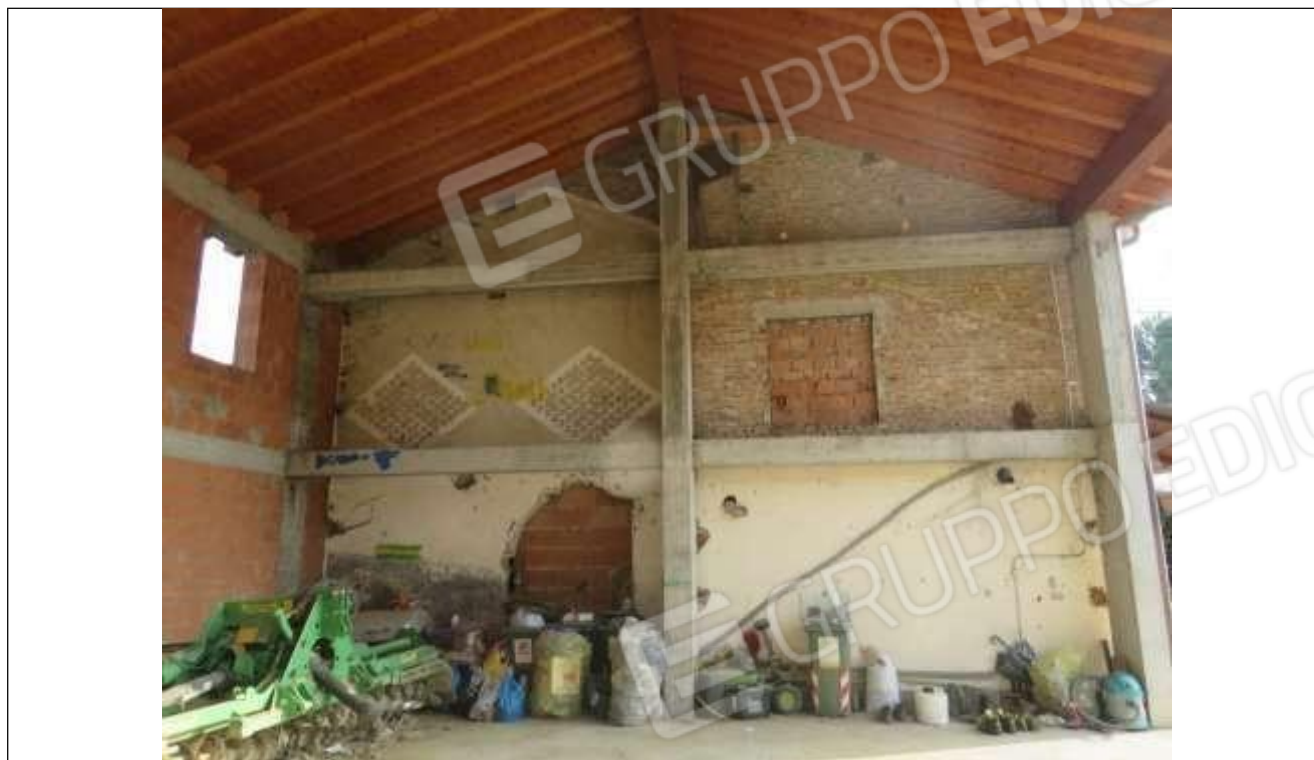
43 Particolare della parete divisoria posta tra l'abitazione e l'annesso rustico;

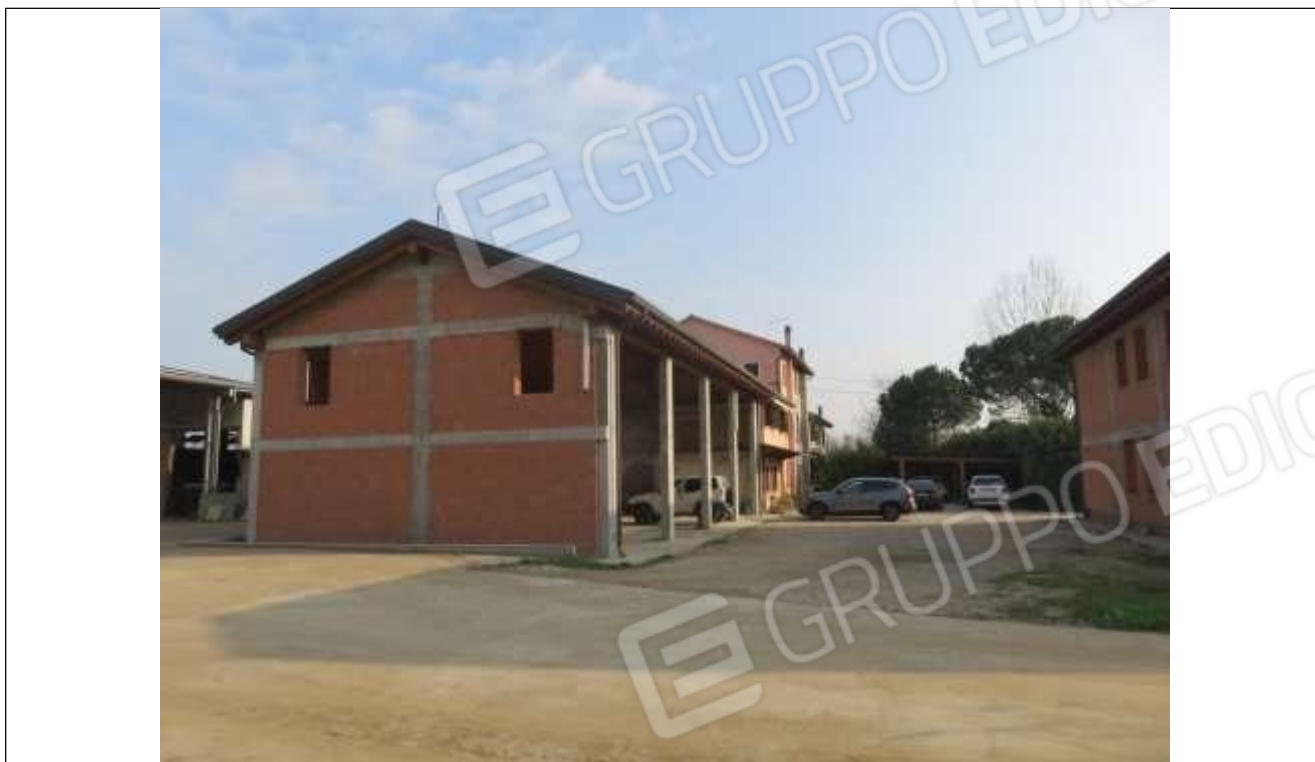
45 Vista della proprietà dalla corte esclusiva;

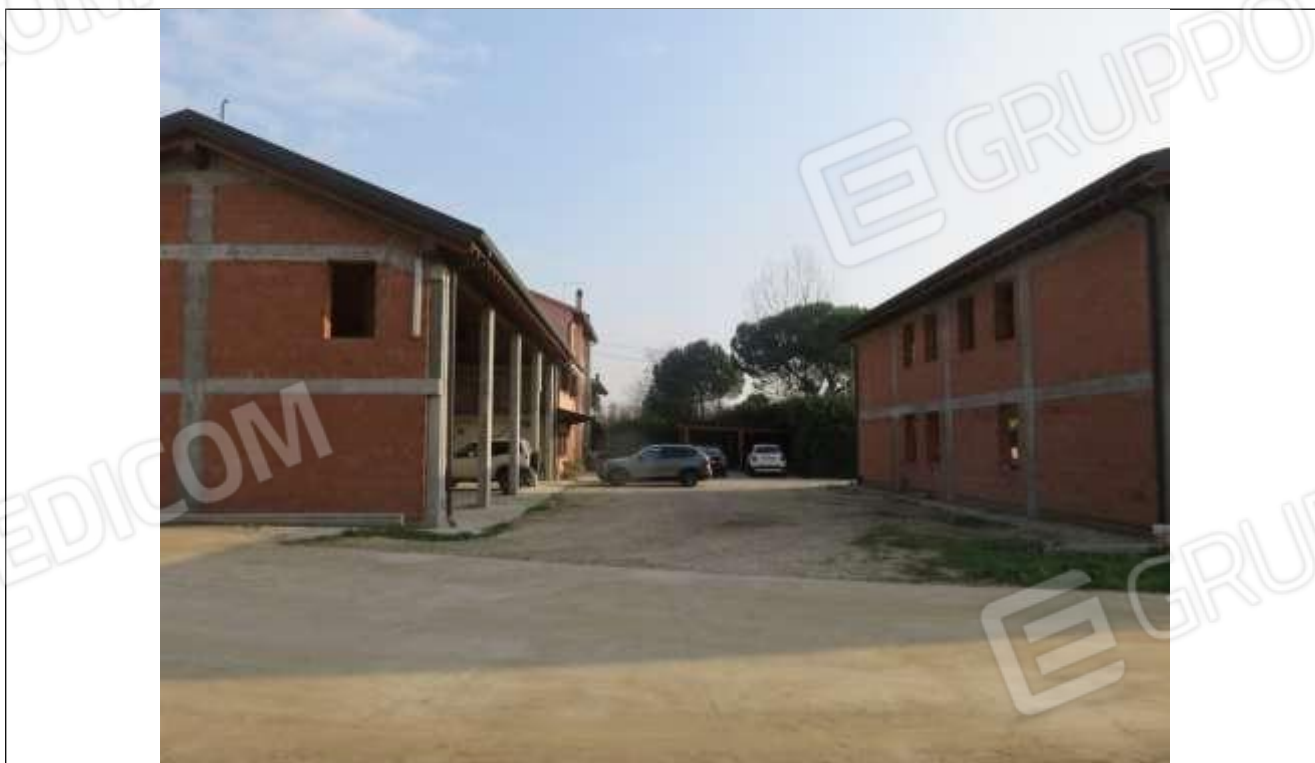
46 Vista dalla corte esclusiva: a sinistra l'immobile 2 e a destra l'immobile 3;

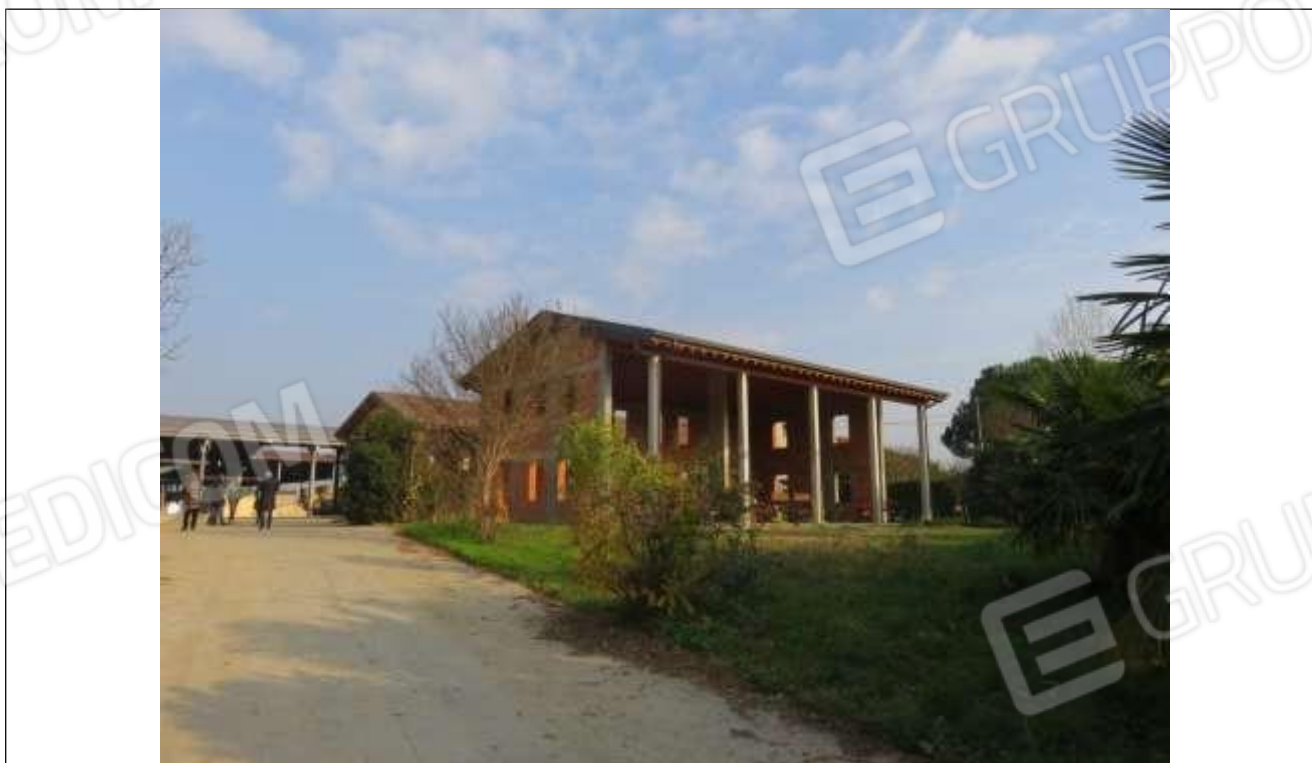
48 Vista dell'immobile 3, angolo Sud-Ovest;

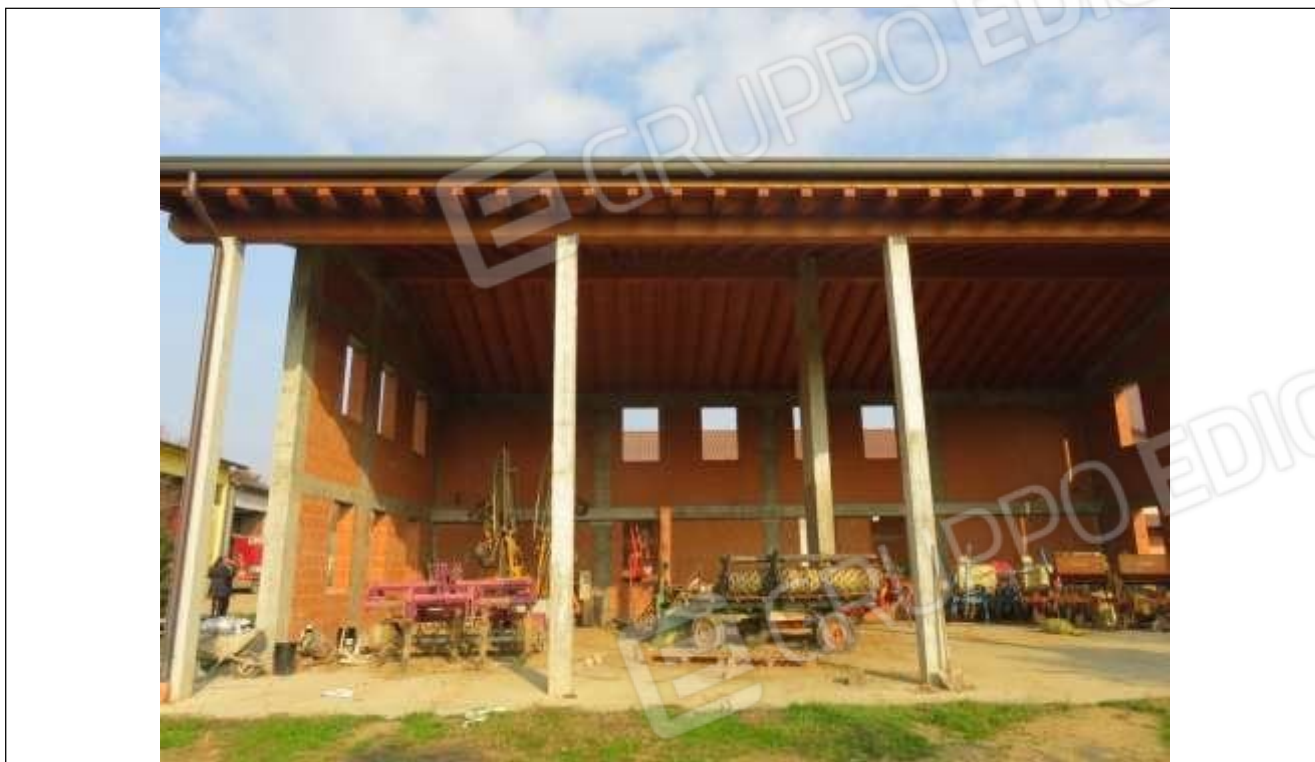
49 Vista del fronte Sud dell'immobile 3;

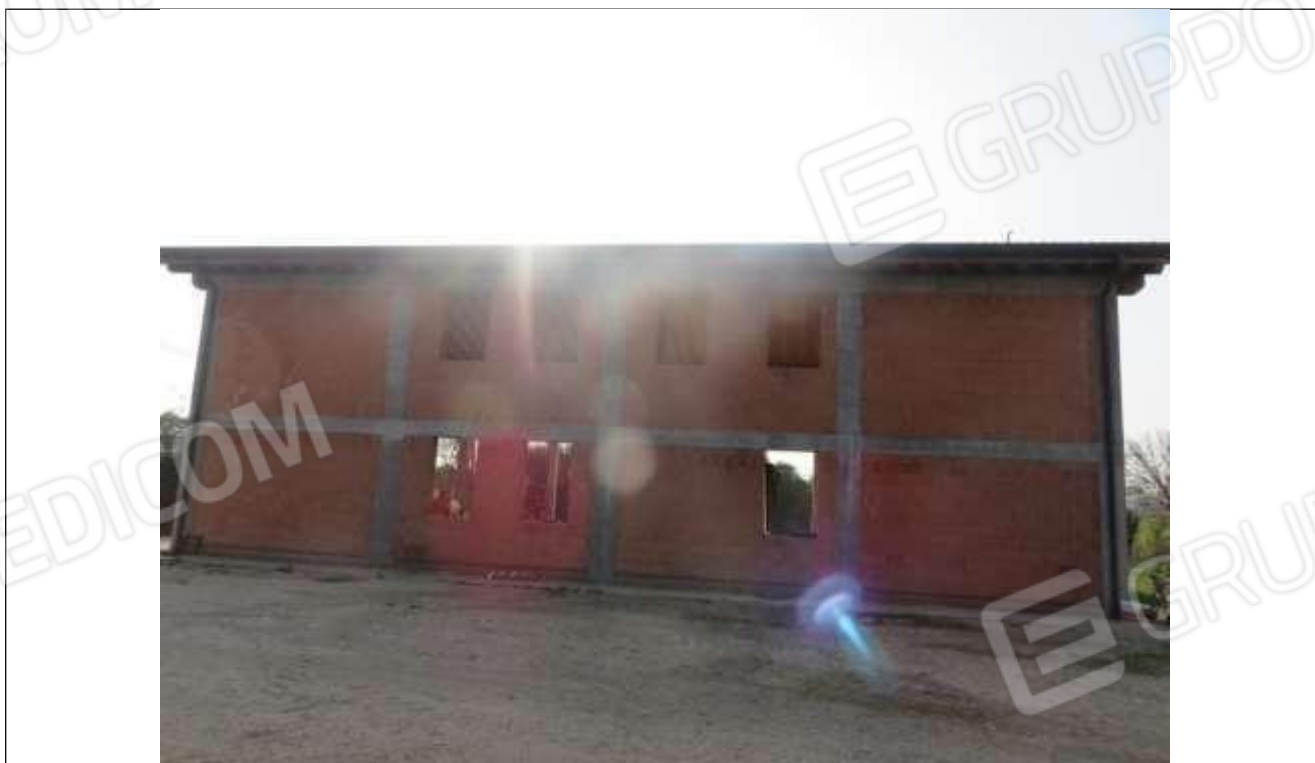
50 Vista del fronte Nord dell'immobile 3;

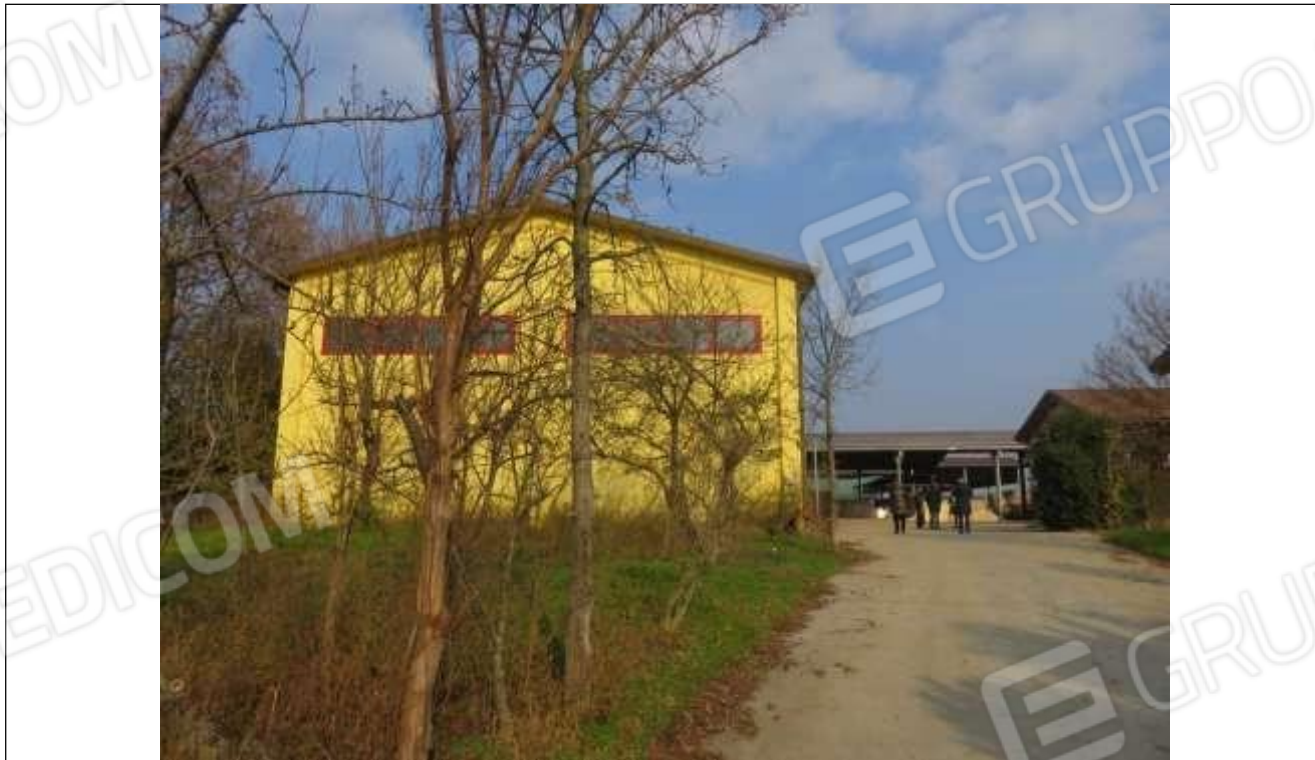
**52** Vista del fronte Sud dell'immobile 4 adibito a deposito foraggi e mangimi;
