DIFFORMITA' e VIZI EDILIZI RISCONTRATI  
NELL' EDIFICIO OGGETTO DI ESECUZIONE  
IMMOBILIARE

Loreggia (PD) - Via Malfattini n. 13

Rif. Es Imm. n. 544/2017

Dicembre 2018

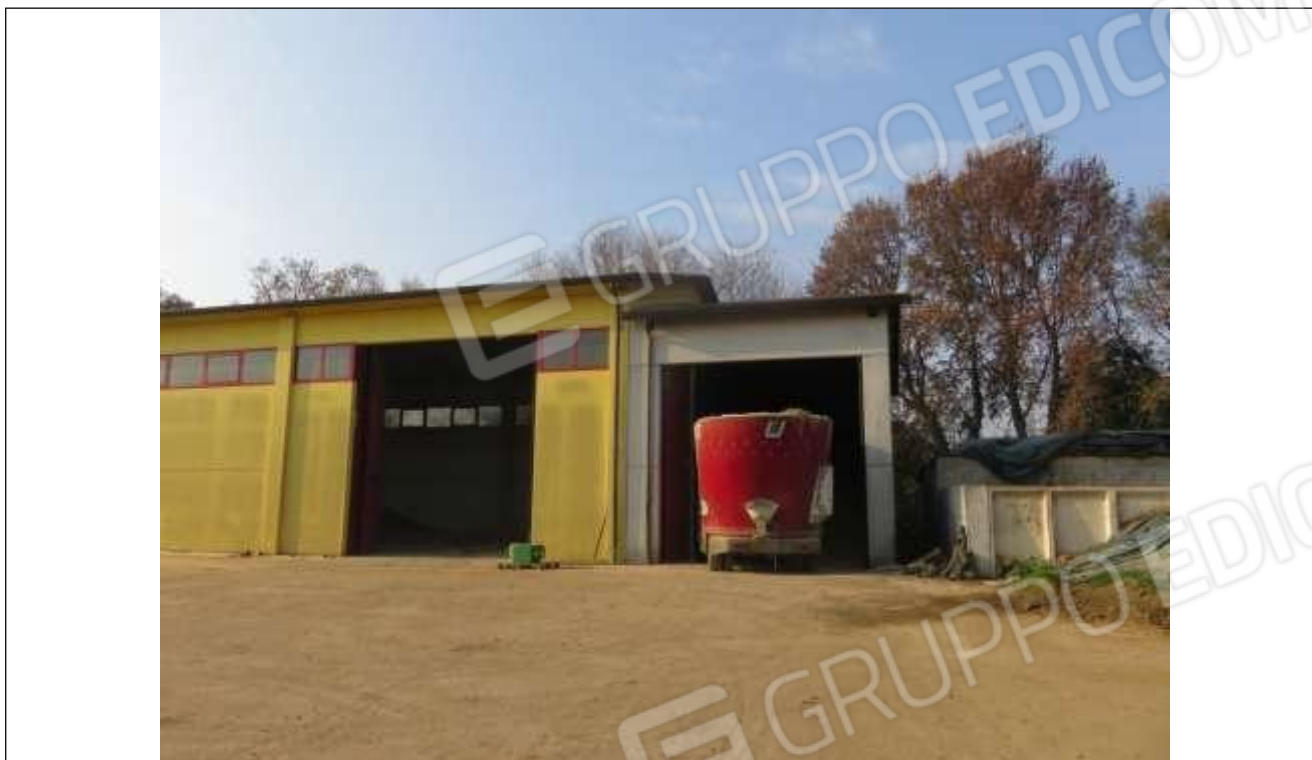
53 Vista del fronte Est dell'immobile 4, si nota la porzione in ampliamento adibita a Ricovero attrezzi agricoli;

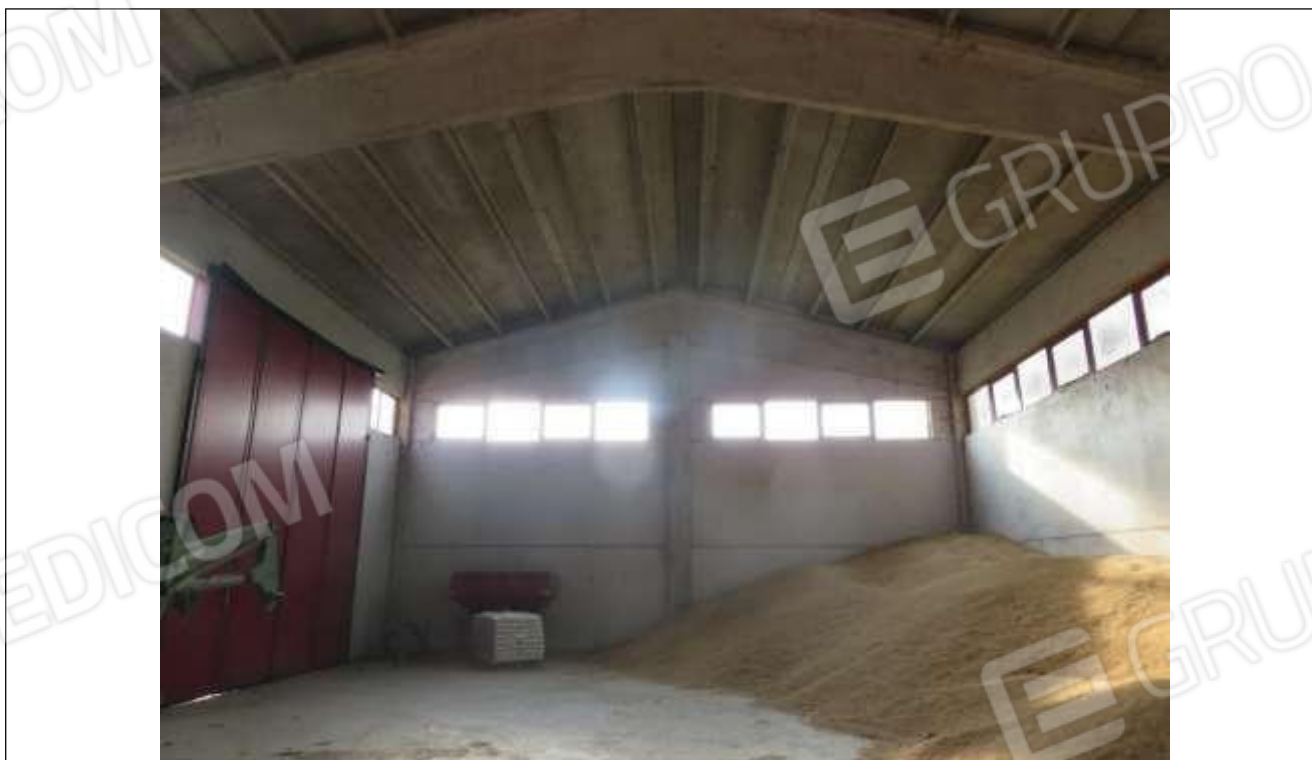
54 Vista interna dell'immobile 4;

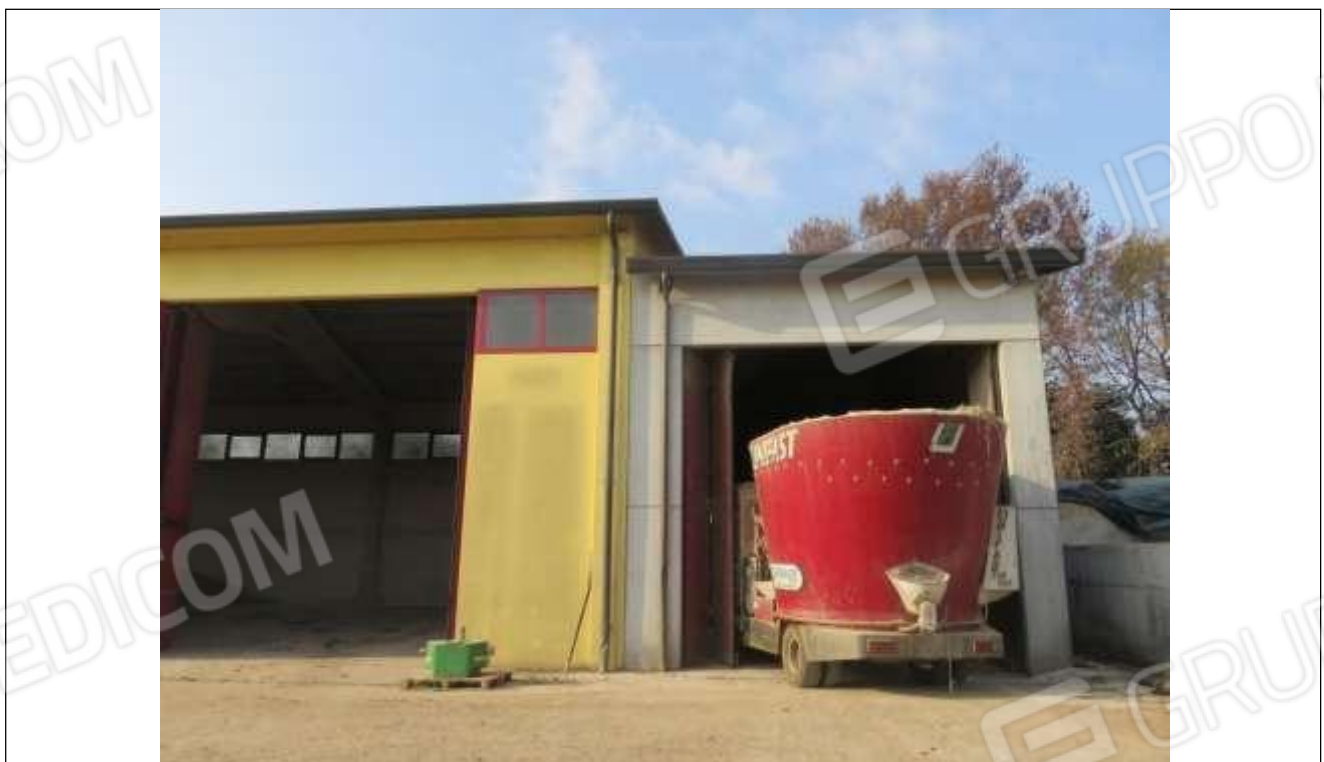
56 Vista di parte del deposito posto in aderenza all'ampliamento adibito a ricovero attrezzi;

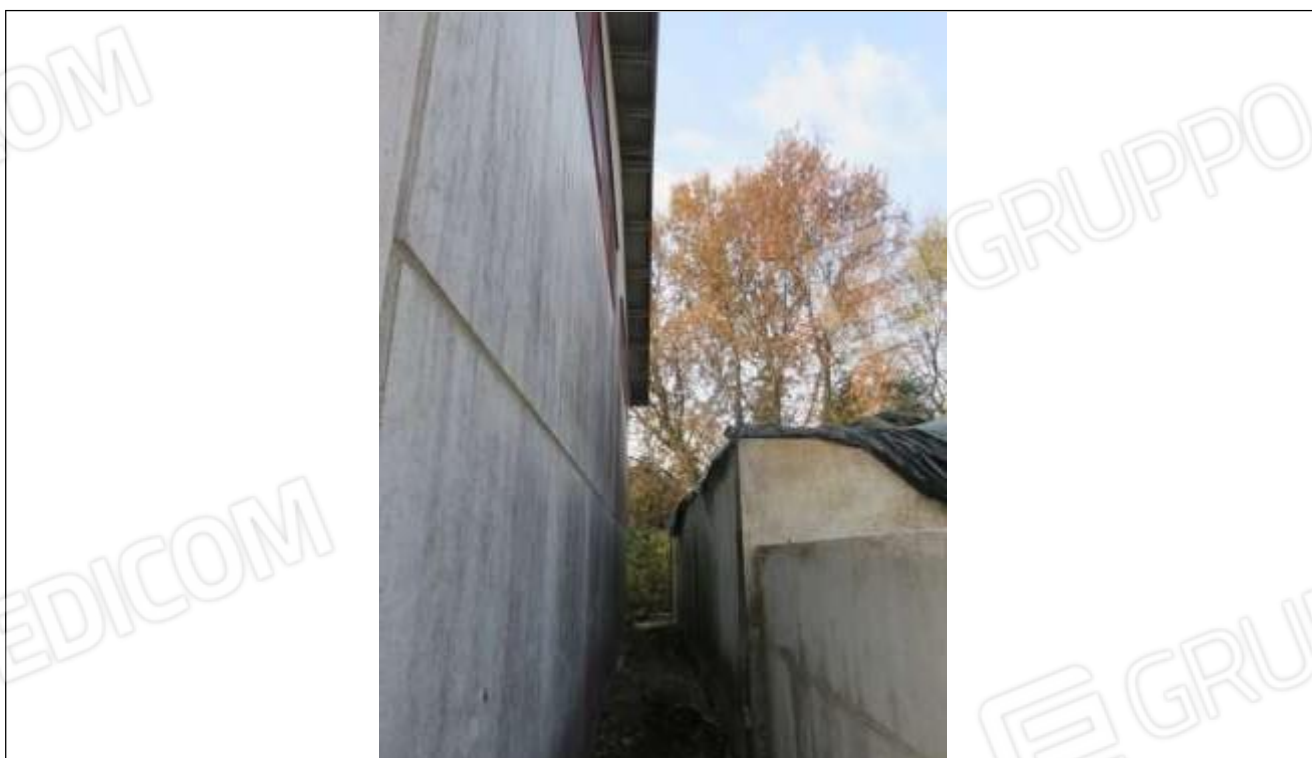
**58** Vista del fronte Nord dell'immobile 4 – si nota la presenza della concimaia in muratura costruita abusivamente ed oggetto di demolizione;

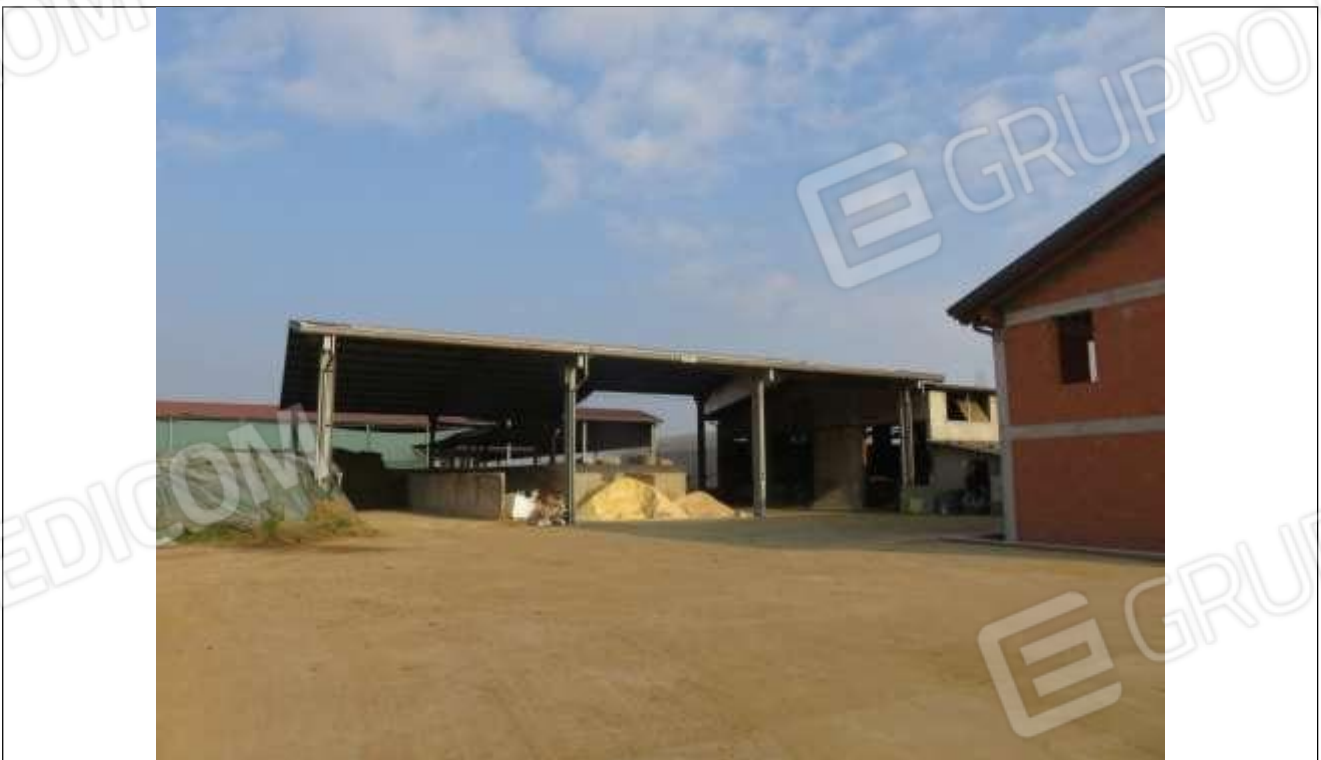
**60** Vista di parte dell'immobile 5: tettoia coperta aperta su tre lati posta parzialmente a protezione della concimaia;

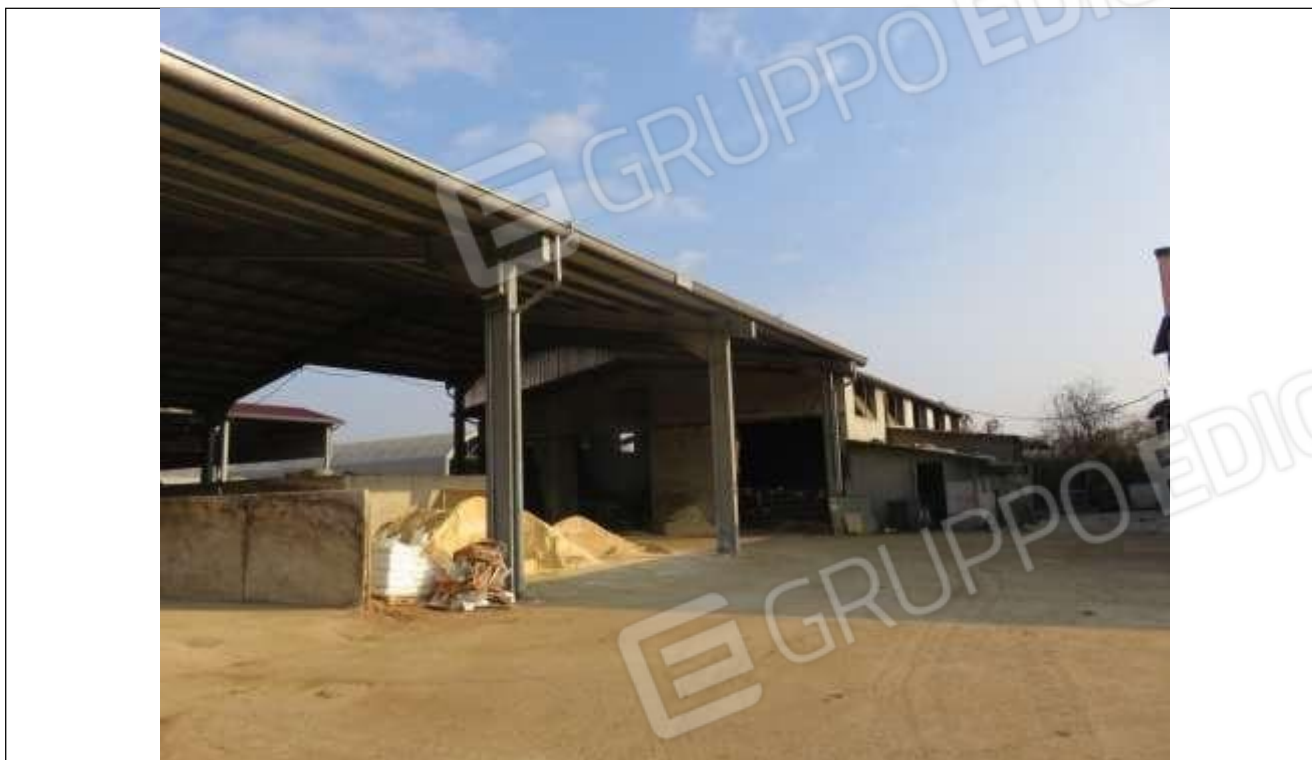
**61** Altra vista della tettoia dal lato Sud e del fabbricato attualmente adibito a stalla; si notano addossate alla parete Sud, alcune baracche abusive oggetto di demolizione;

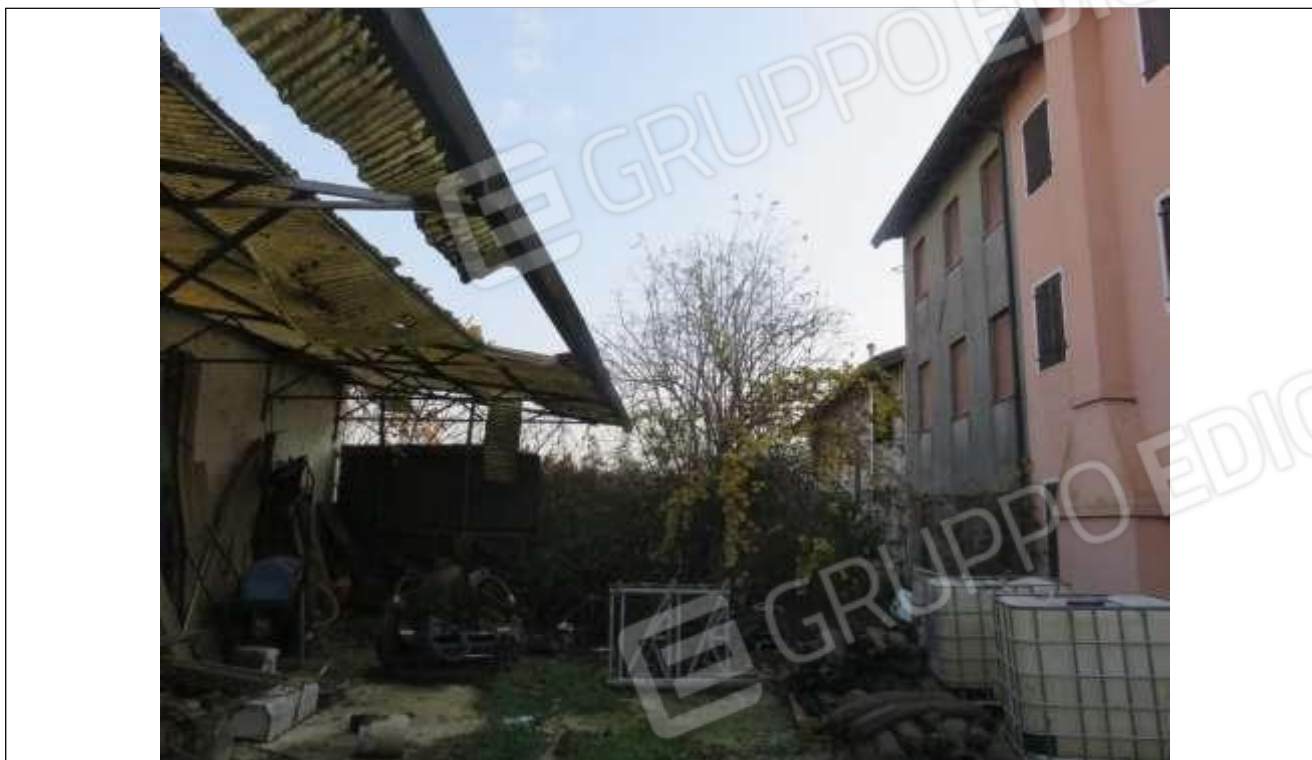
**63** Vista del confine Est della proprietà esecutata, tra l'immobile 1 e l'immobile 5;

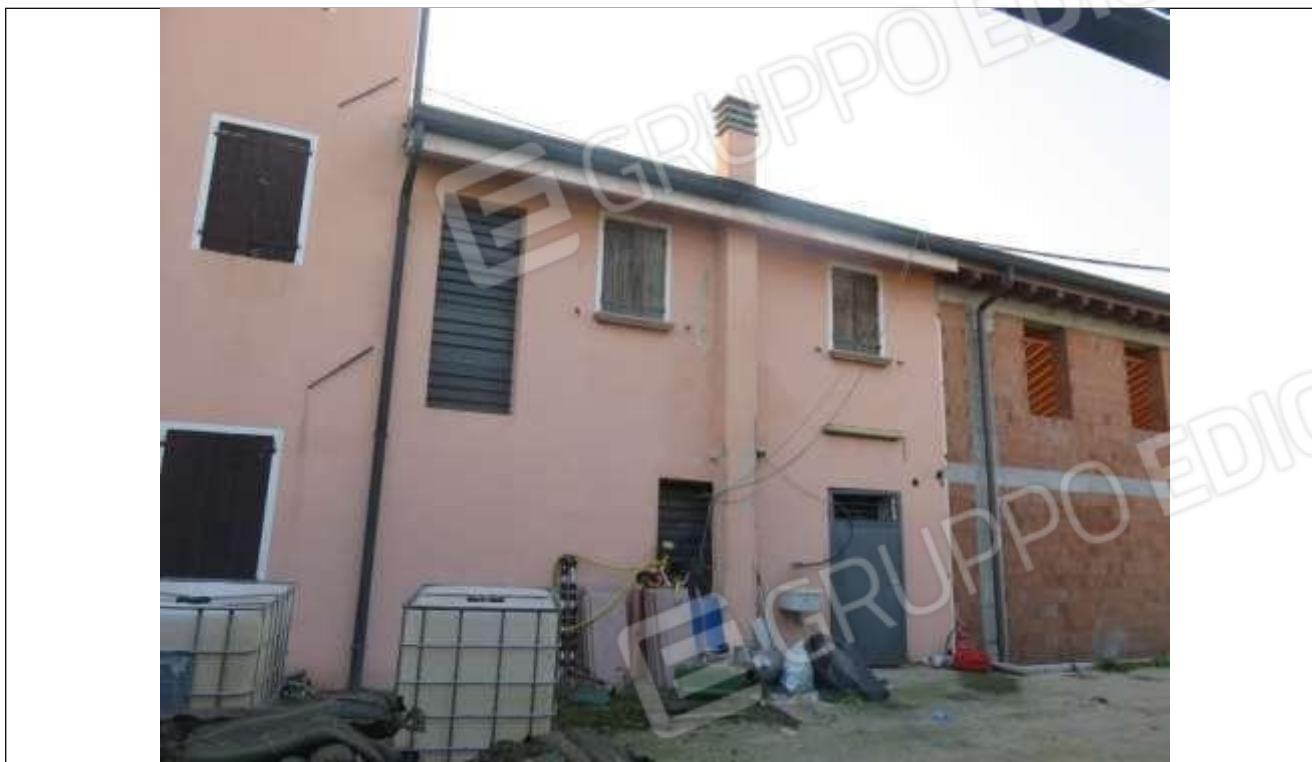
**67** Altra vista del fronte Nord dell'abitazione e della porta di accesso alla centrale termica;

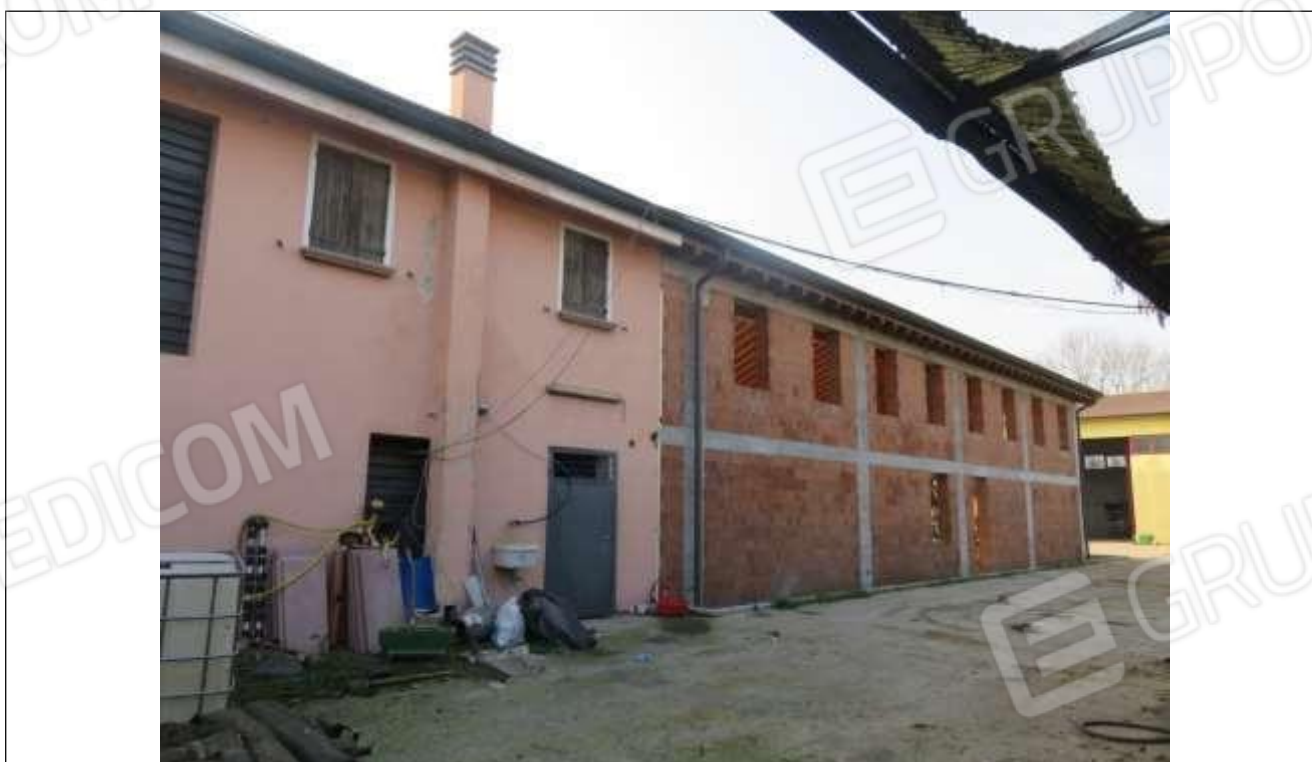
**68** Vista del fronte Nord dell'immobile 1 (abitazione) e dell'immobile 2 (ricovero attrezzi allo stato grezzo);

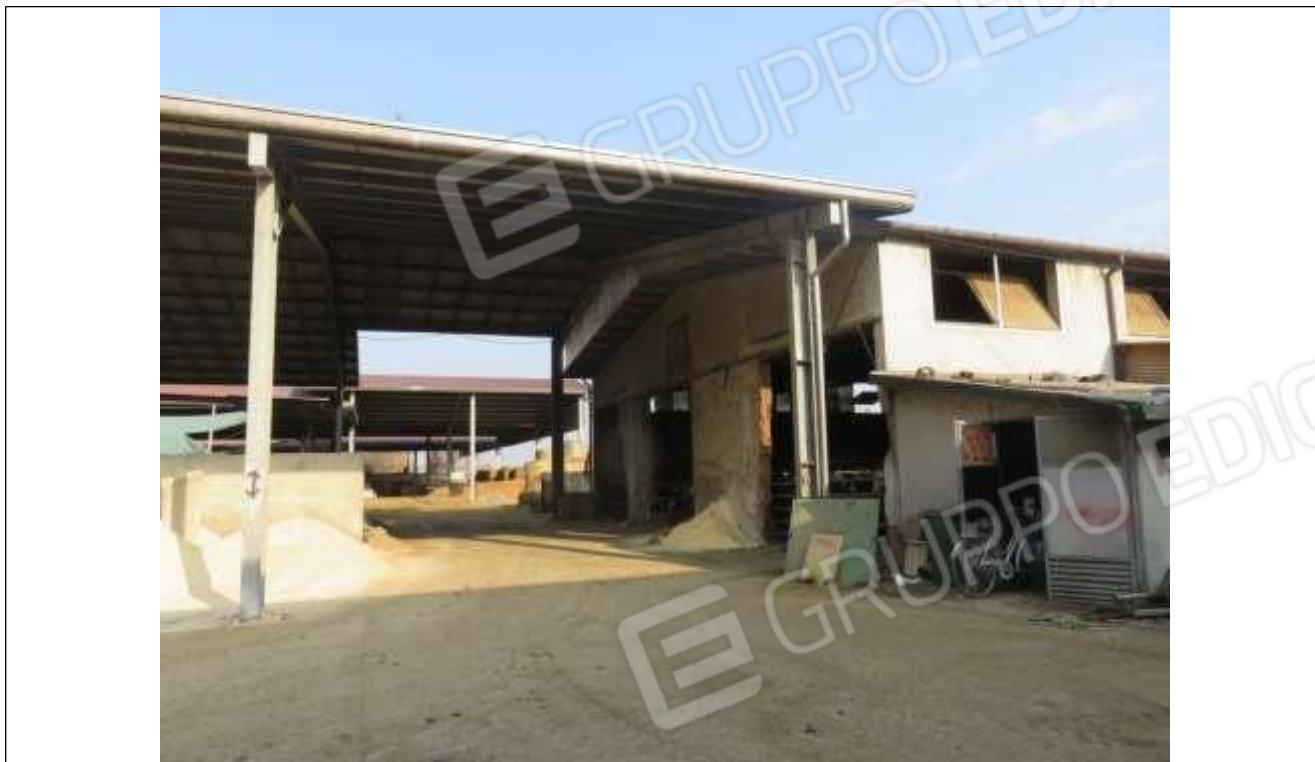
**69** Vista della tettoia posta a protezione del ricovero attrezzi agricoli-fienile, attualmente adibito a stalla;

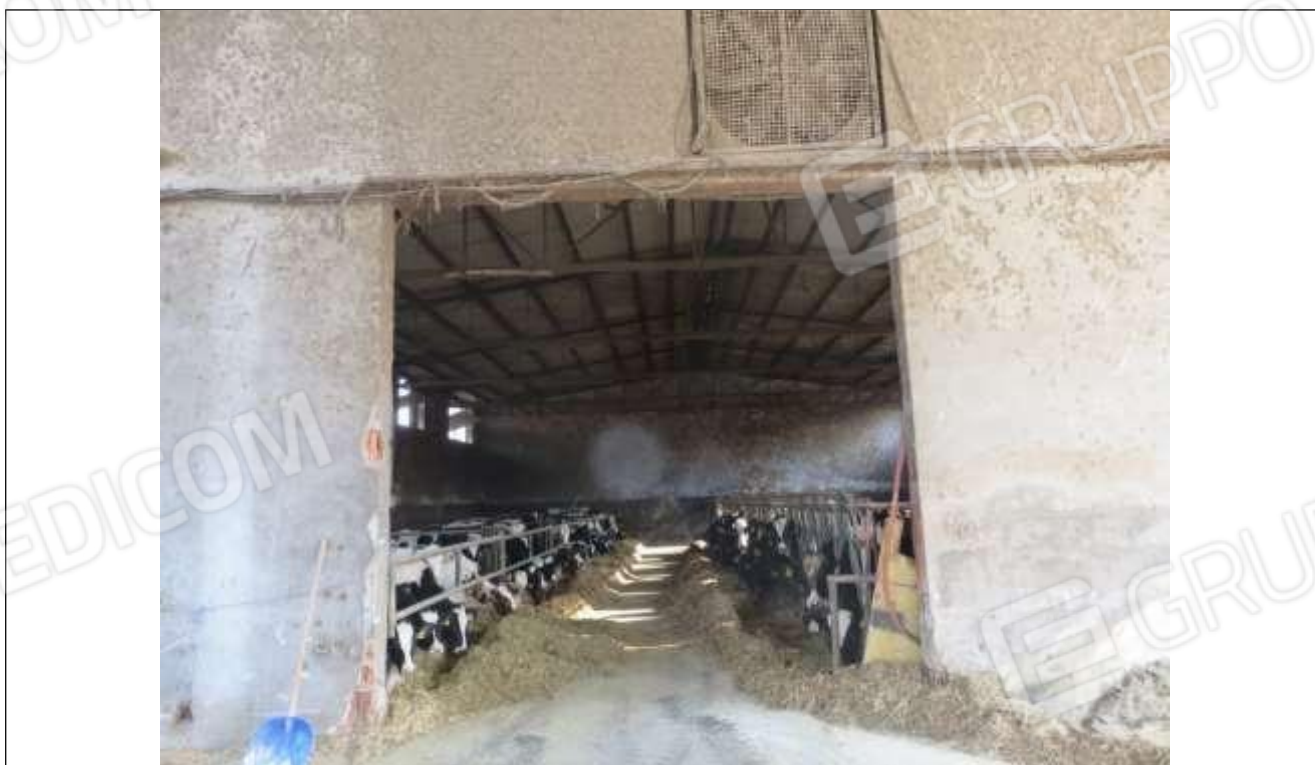
**70** Vista del portone di accesso al ricovero attrezzi-fienile attualmente adibito a stalla (immobile 5);

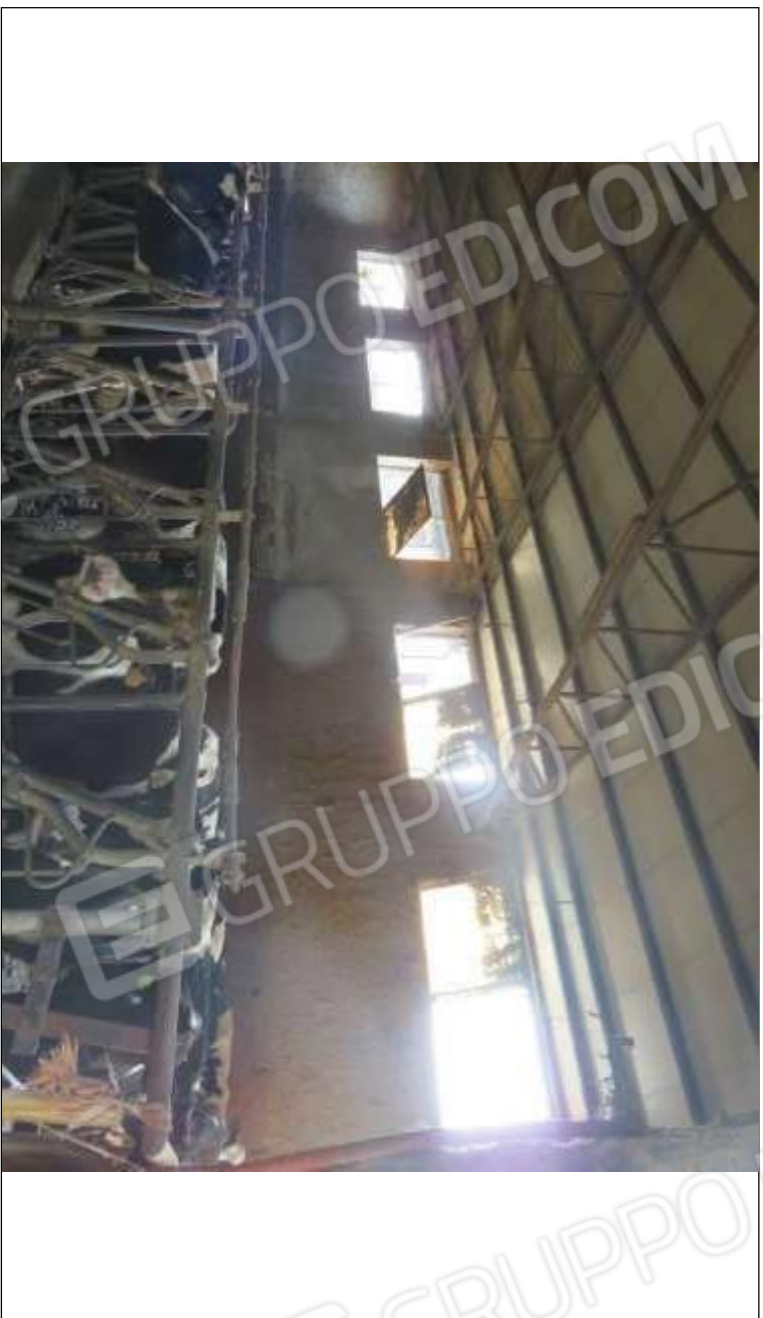
71 Vista interna;

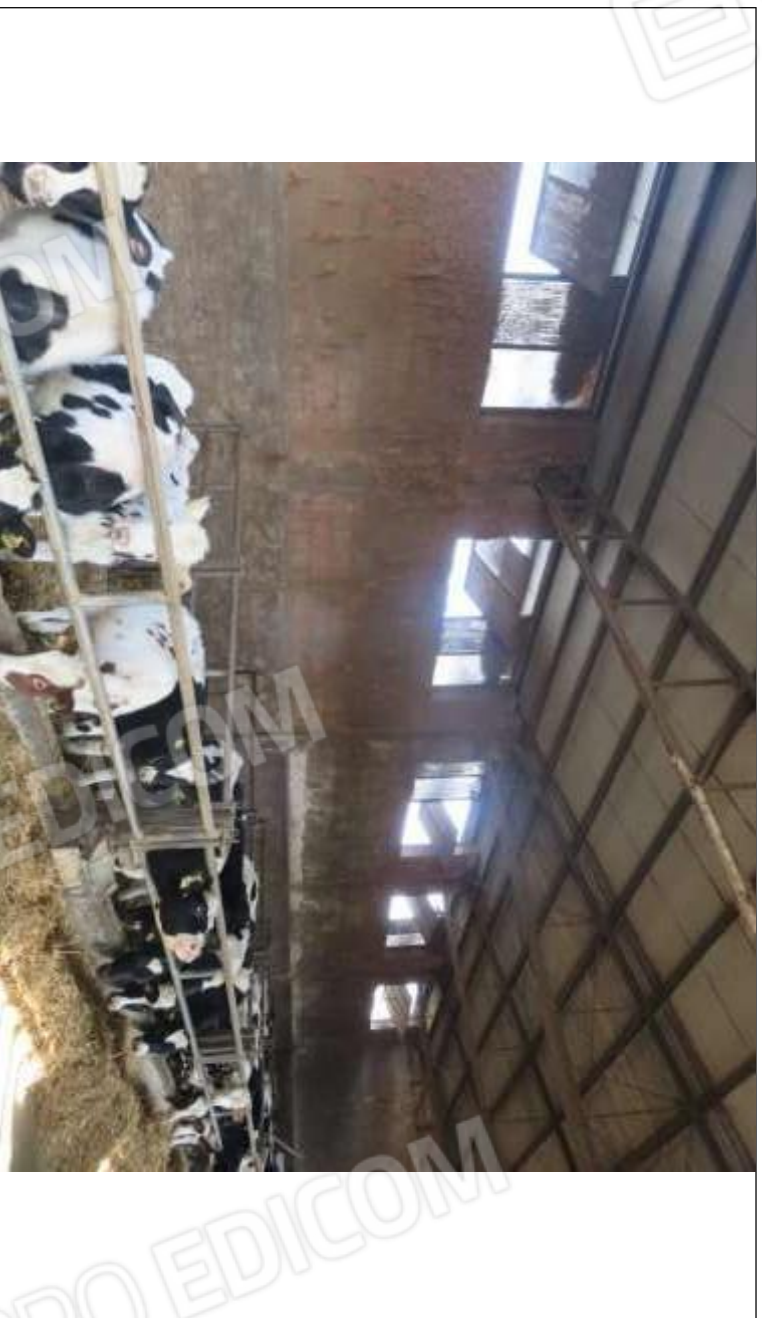
72 Altra vista interna;

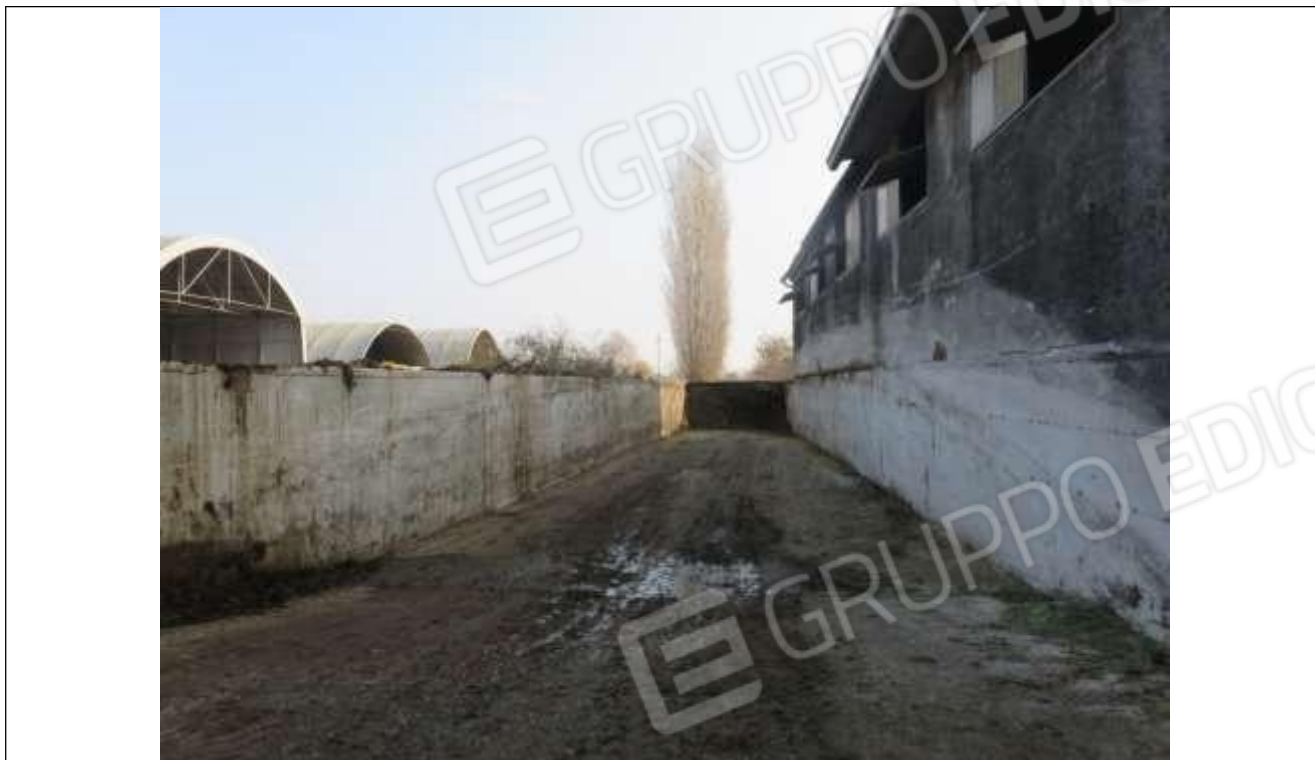
**73** Vista del silo in muratura posizionato lungo il fronte Nord del ricovero attrezzi-fienile attualmente adibito a stalla;

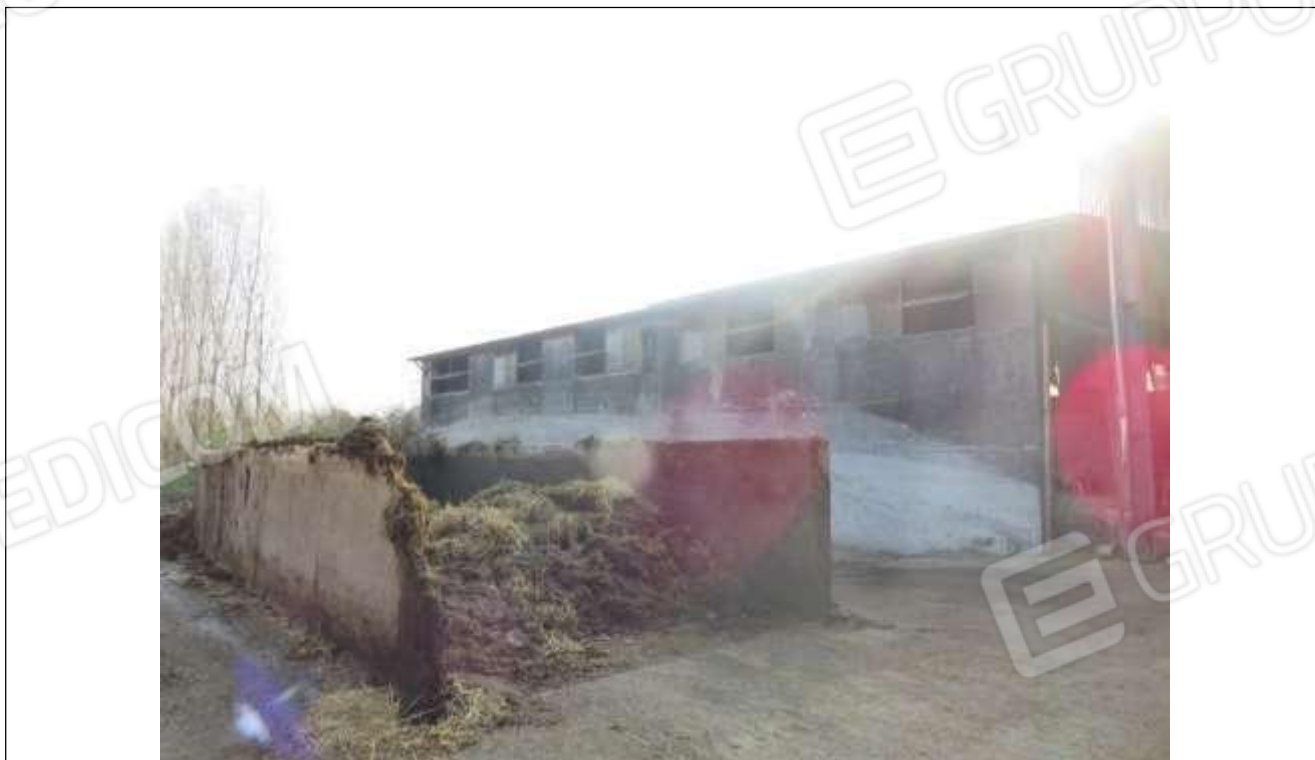
**74** Vista della concimaia abusiva costruita in continuità al silo ed oggetto di demolizione;

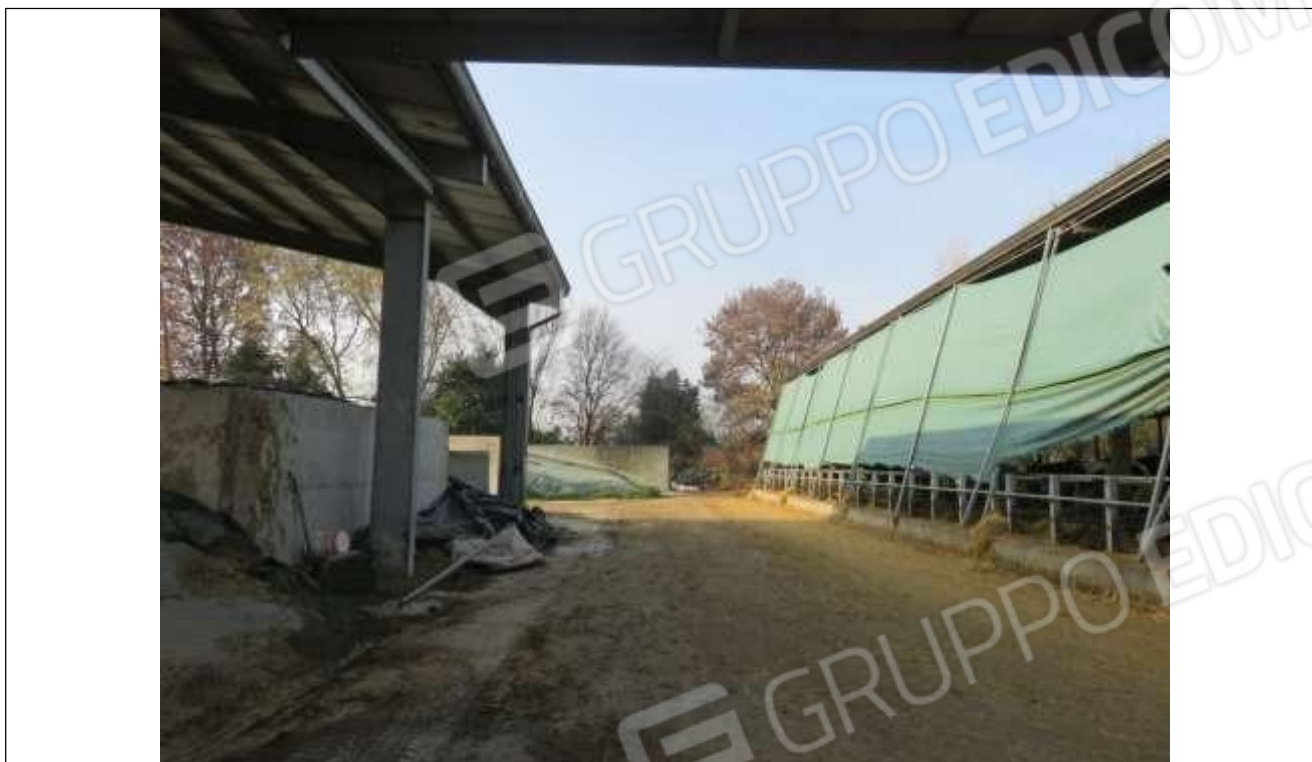
77 Vista verso Ovest, dalla tettoia aperta immobile 5; a destra si vede il lato Sud dell'immobile 6;

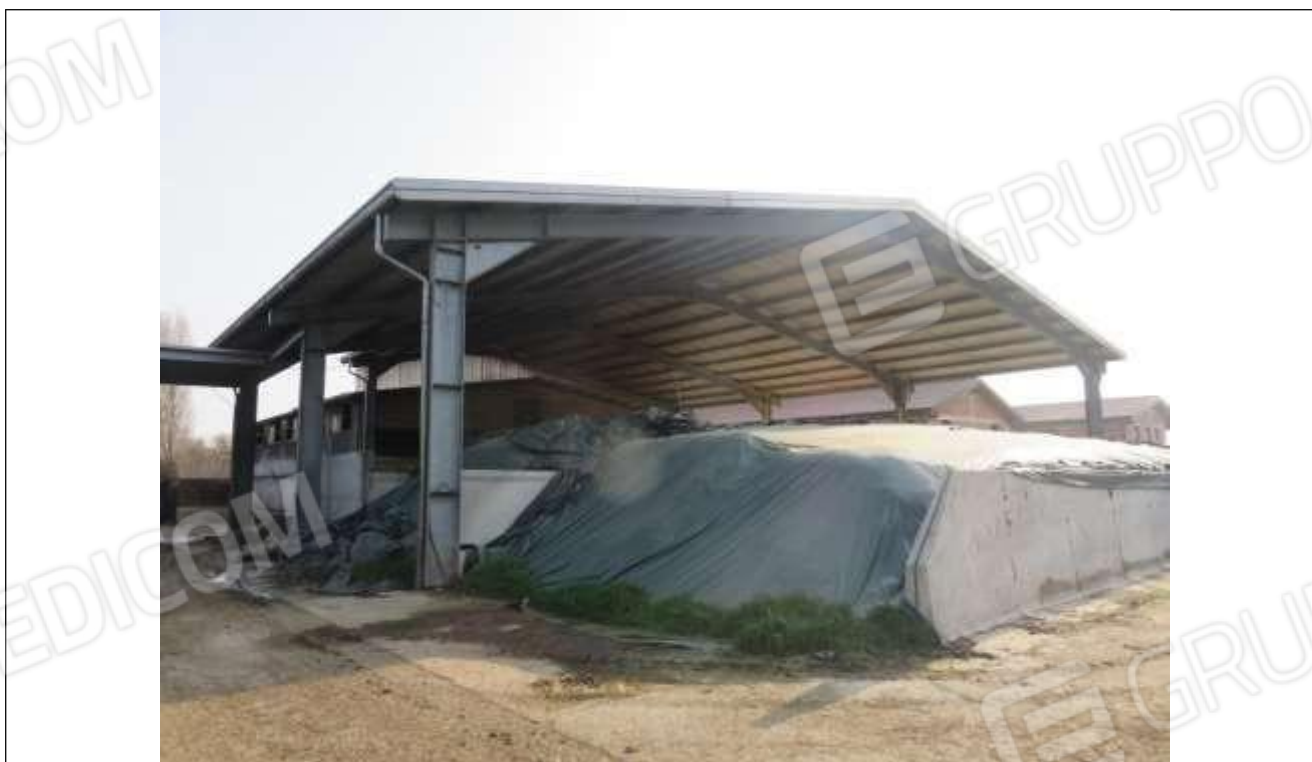
78 Vista dell'immobile 5; particolare della concimaia in parte autorizzata ed in parte oggetto di demolizione;

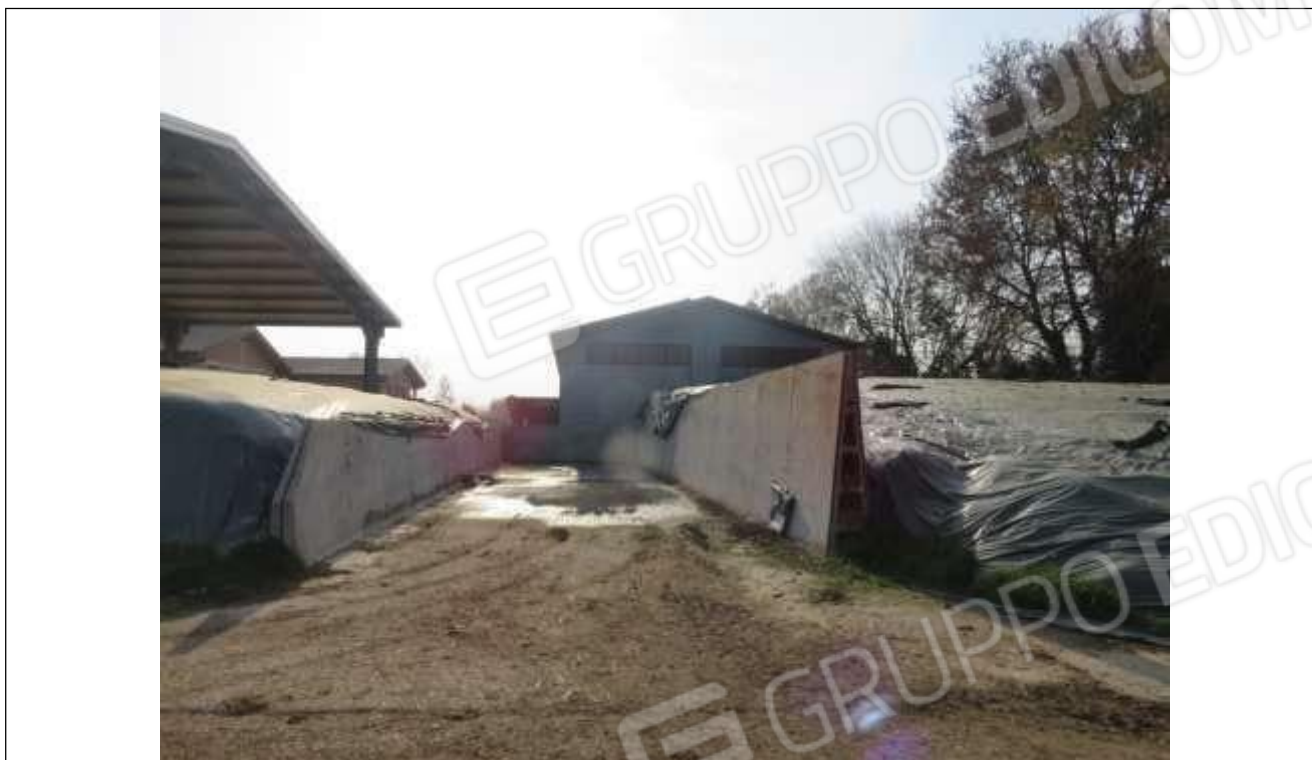
79 Vista della concimaia abusiva ed oggetto di demolizione;

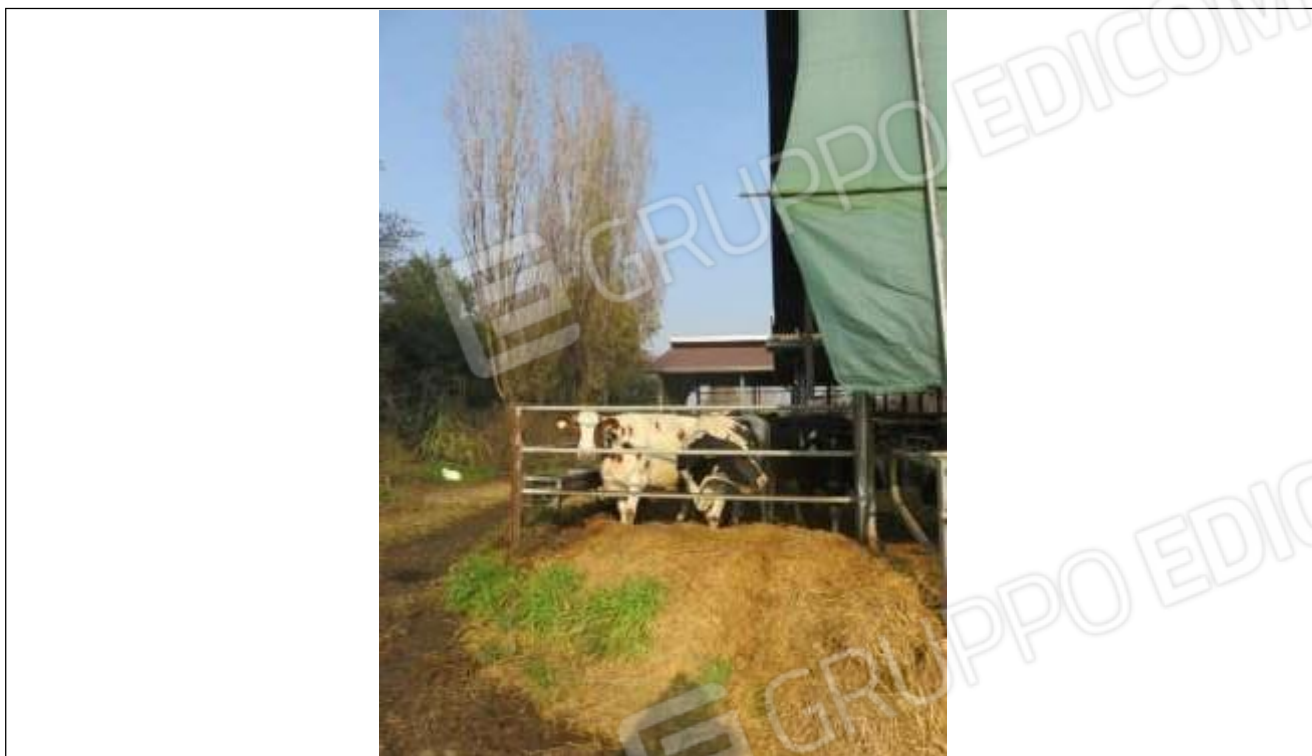
**81** Vista dalla concimaia abusiva, della porzione Ovest dell'immobile 6;

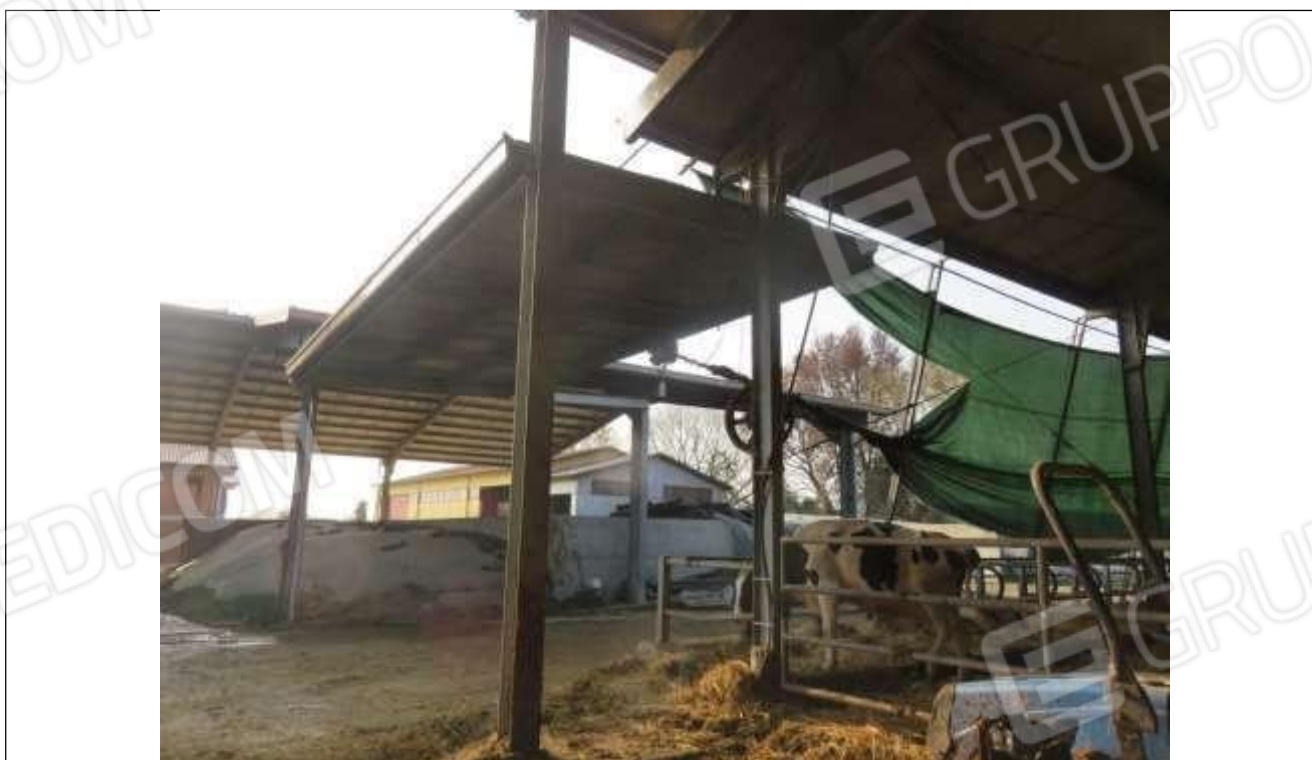
**82** Vista della tettoia aperta sui quattro lati, di collegamento tra l'immobile 5 e l'immobile 6;

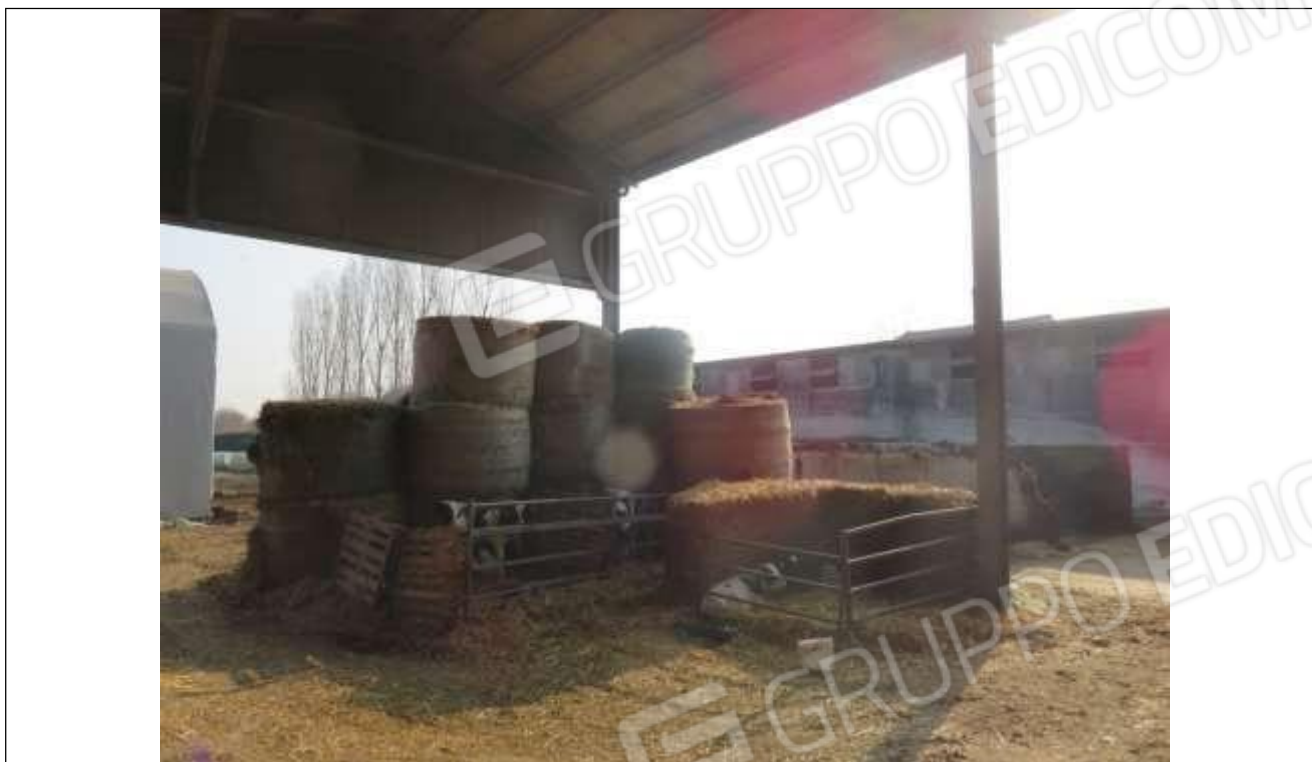
**83** Vista del deposito foraggi;

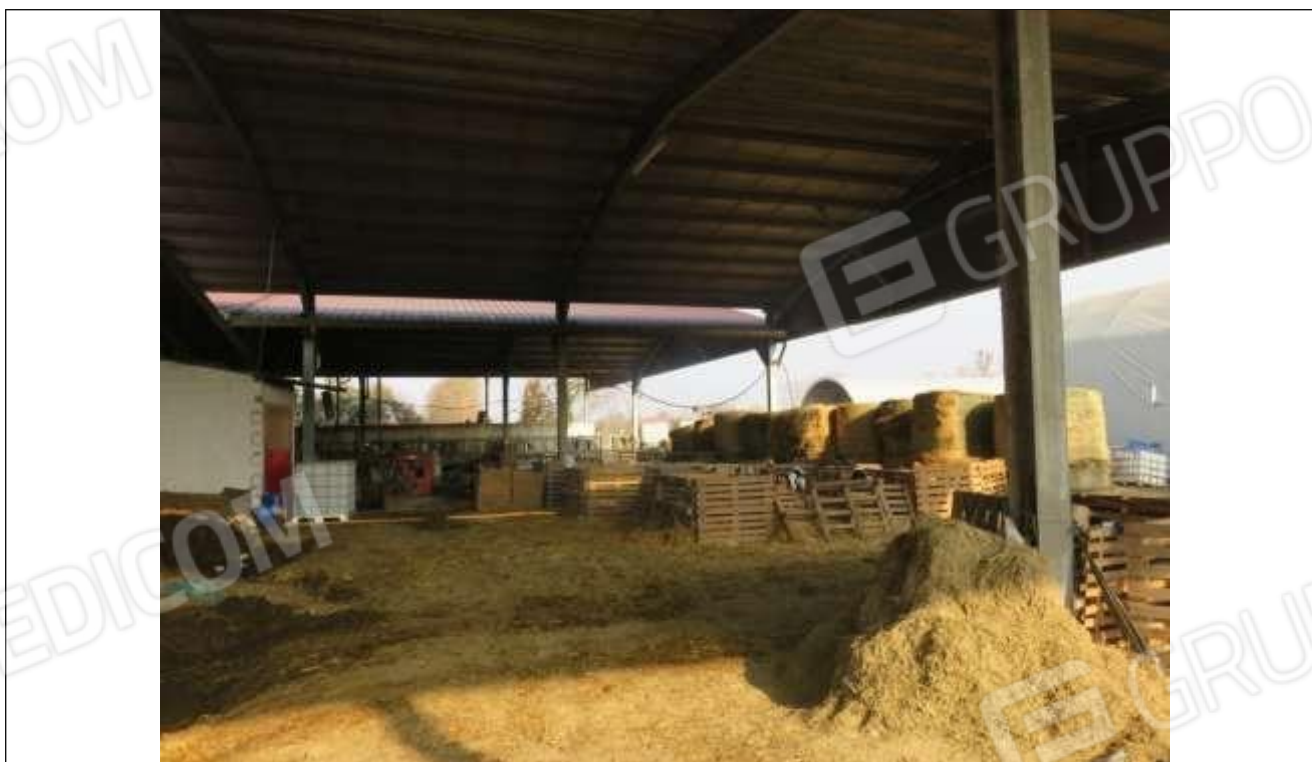
**84** Vista della porzione in ampliamento dell'immobile 6, adibita a deposito foraggi e ricovero attrezzi;
