DIFFORMITA' e VIZI EDILIZI RISCONTRATI  
NELL' EDIFICIO OGGETTO DI ESECUZIONE  
IMMOBILIARE

Loreggia (PD) - Via Malfattini n. 13

Rif. Es Imm. n. 544/2017

Dicembre 2018

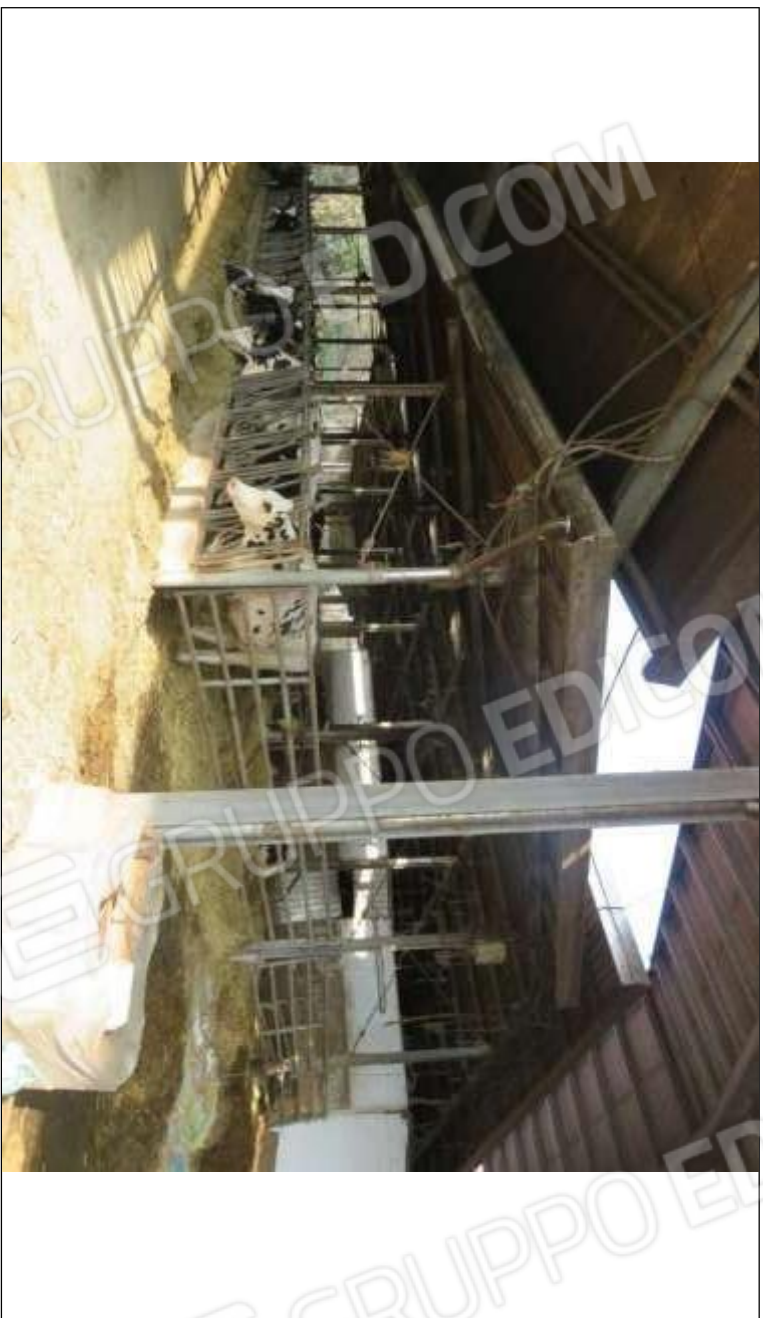
85

Particolare della stalla e dei box;

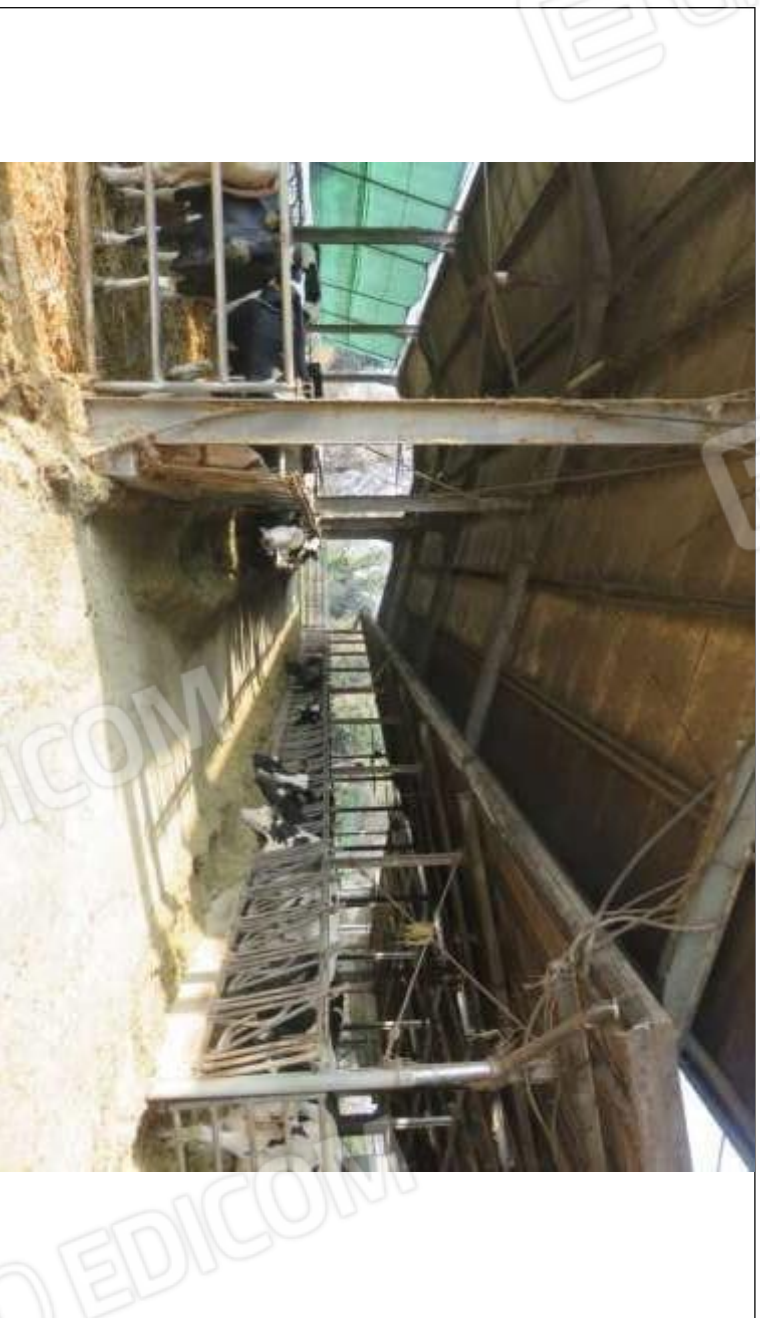
86

Altra vista della stalla;

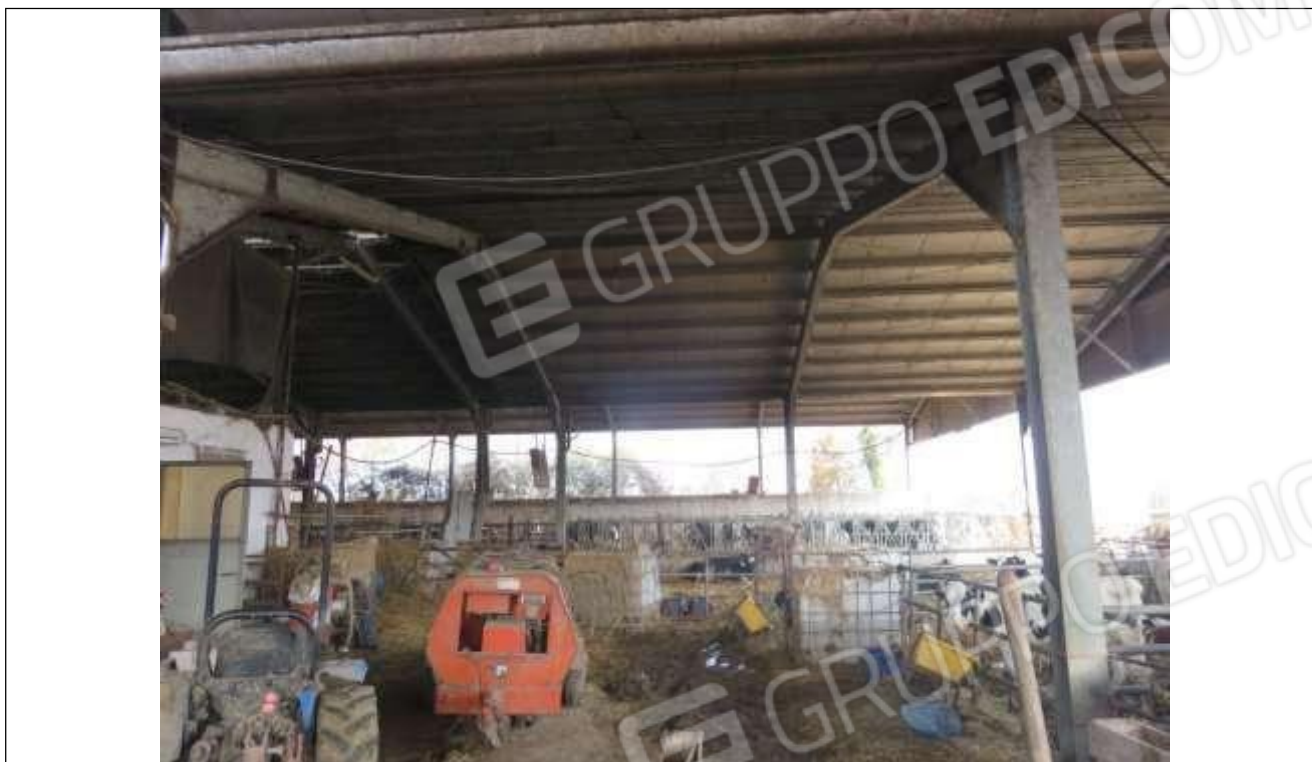
**87** Vista della porzione in ampliamento del deposito foraggi-scorte ed attrezzi;

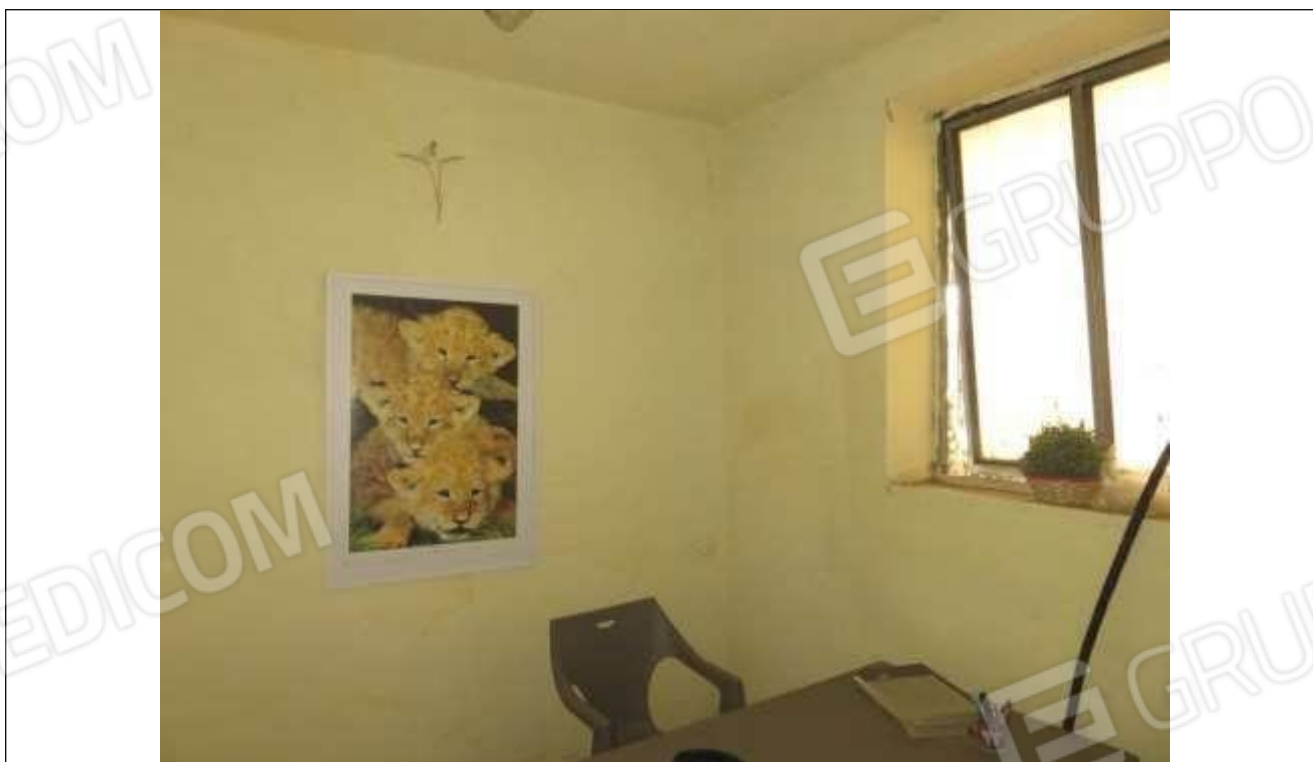
90 Vista dell'ufficio;

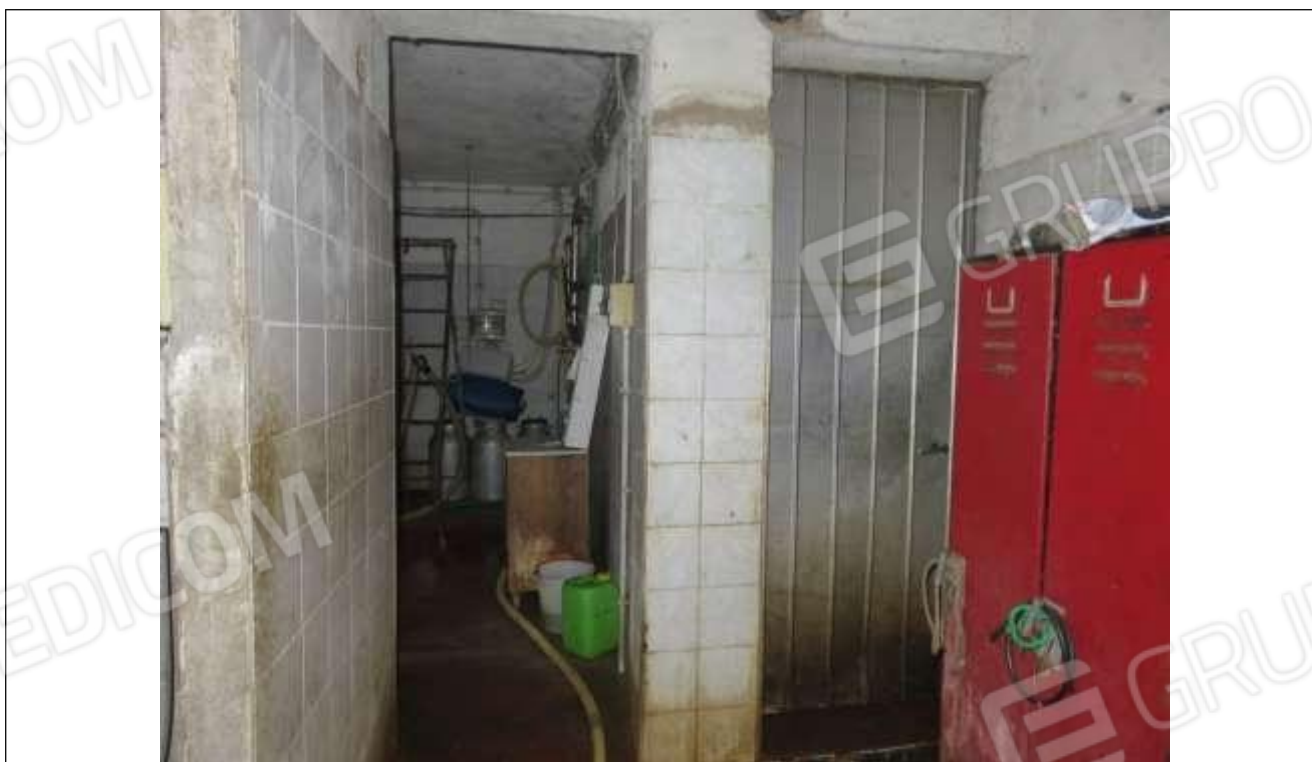
**92** Vista del disbrigo verso la sala macchine e la sala mungitura a sinistra;

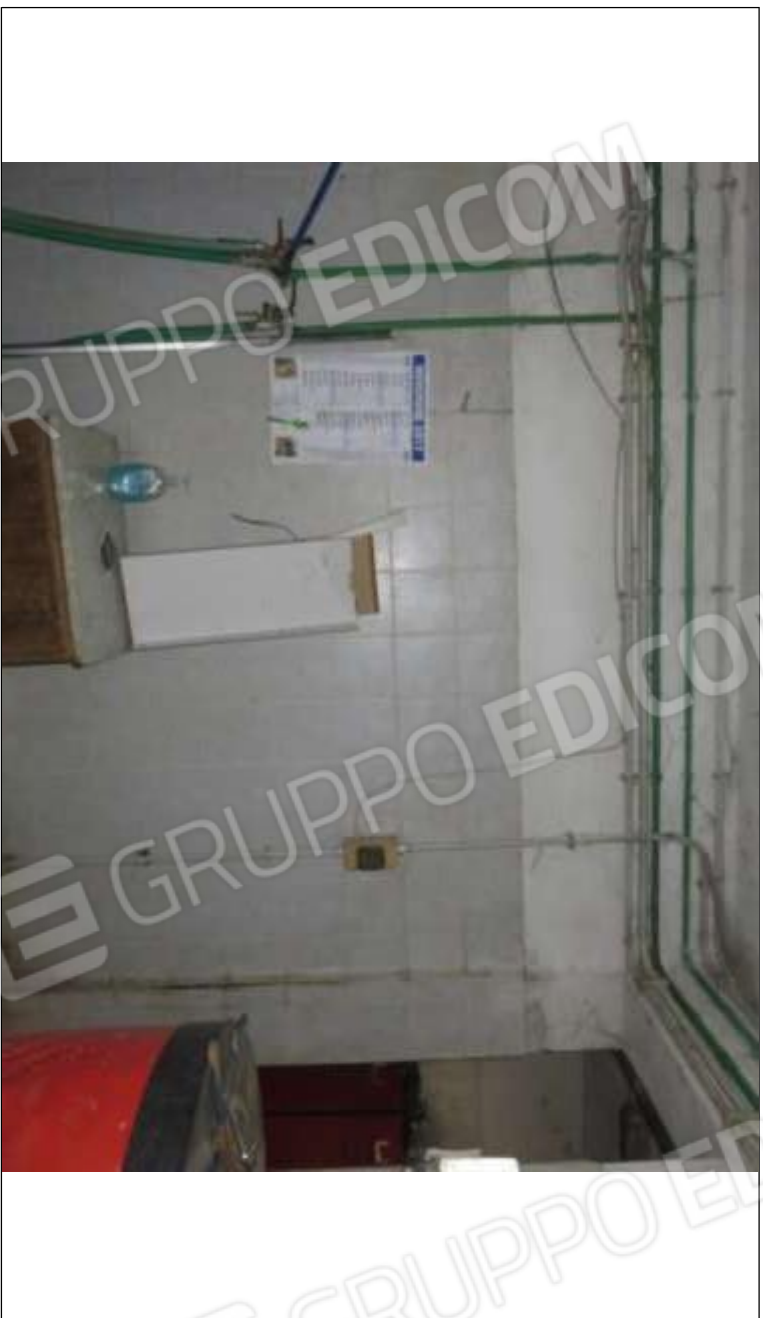
95

Altra vista della sala macchine;

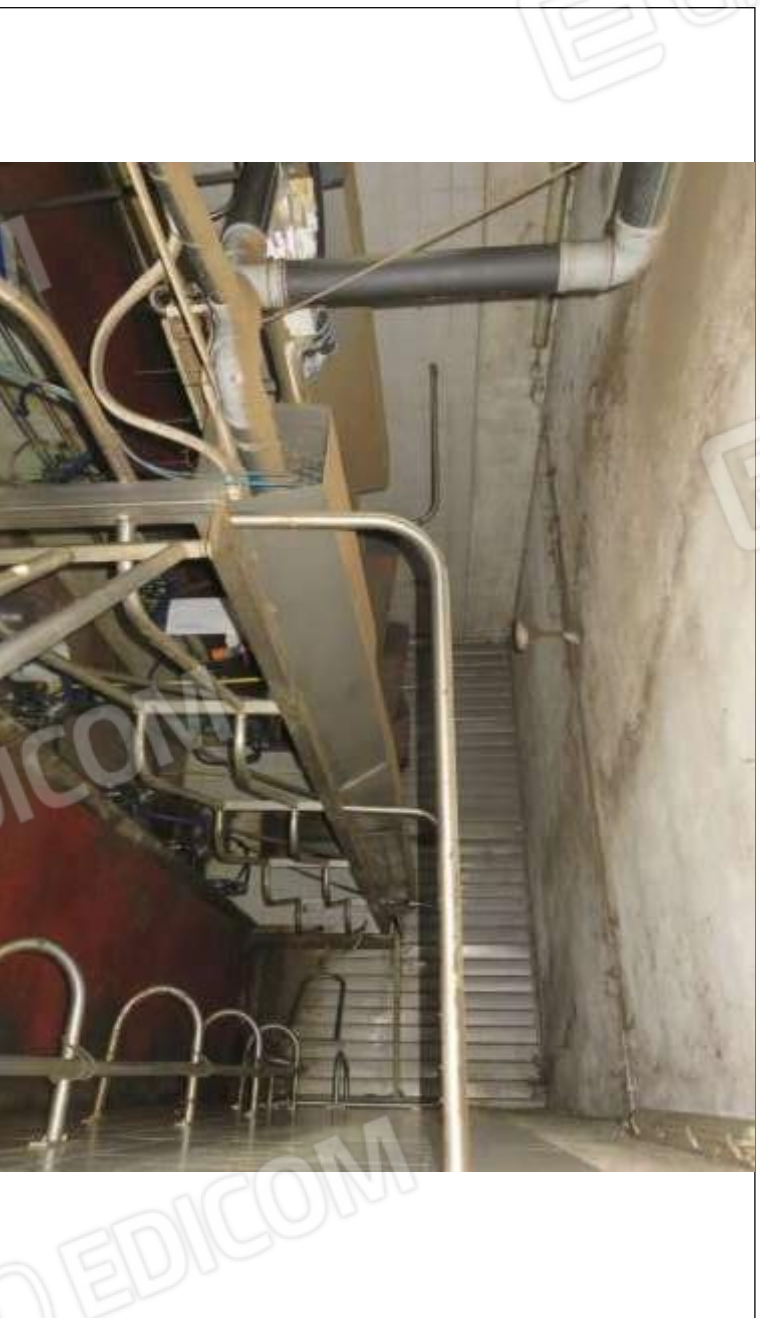
96

Vista della sala mungitura;

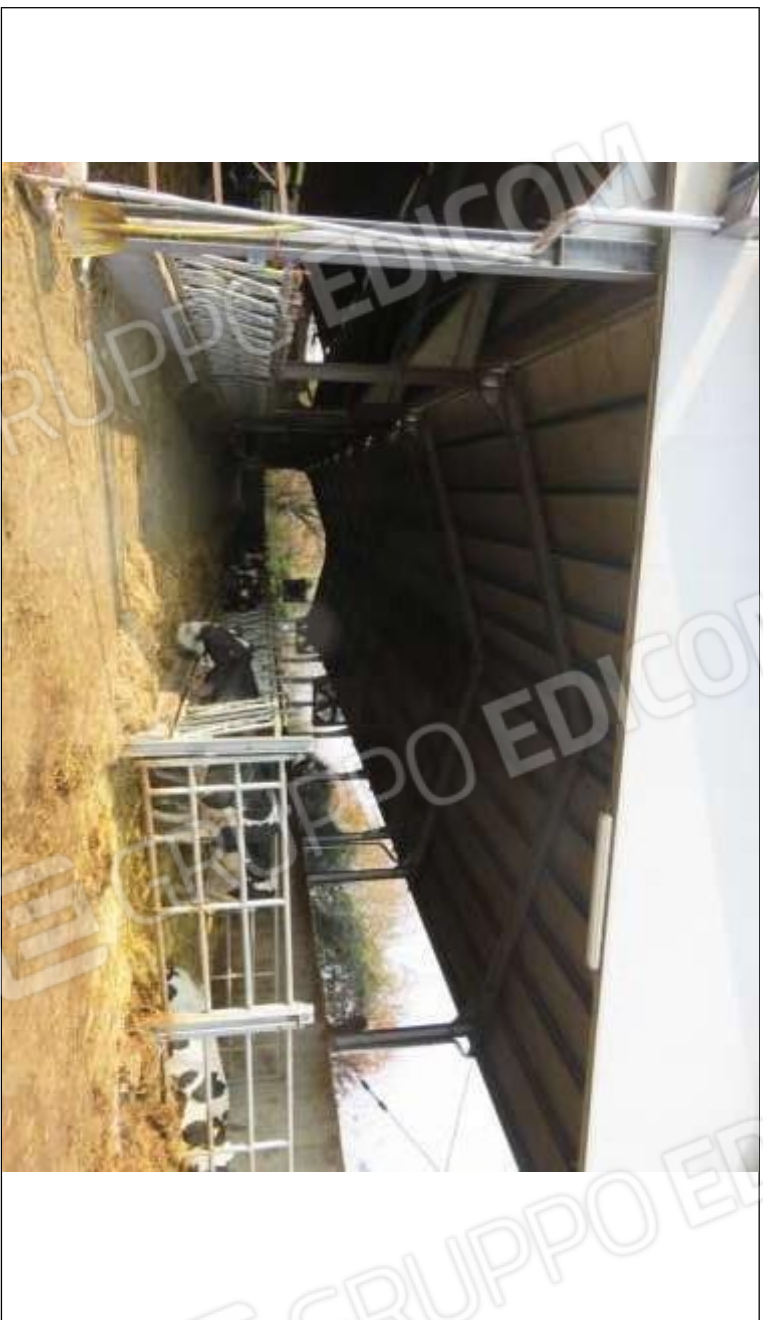
97

Vista dei box per le manze;

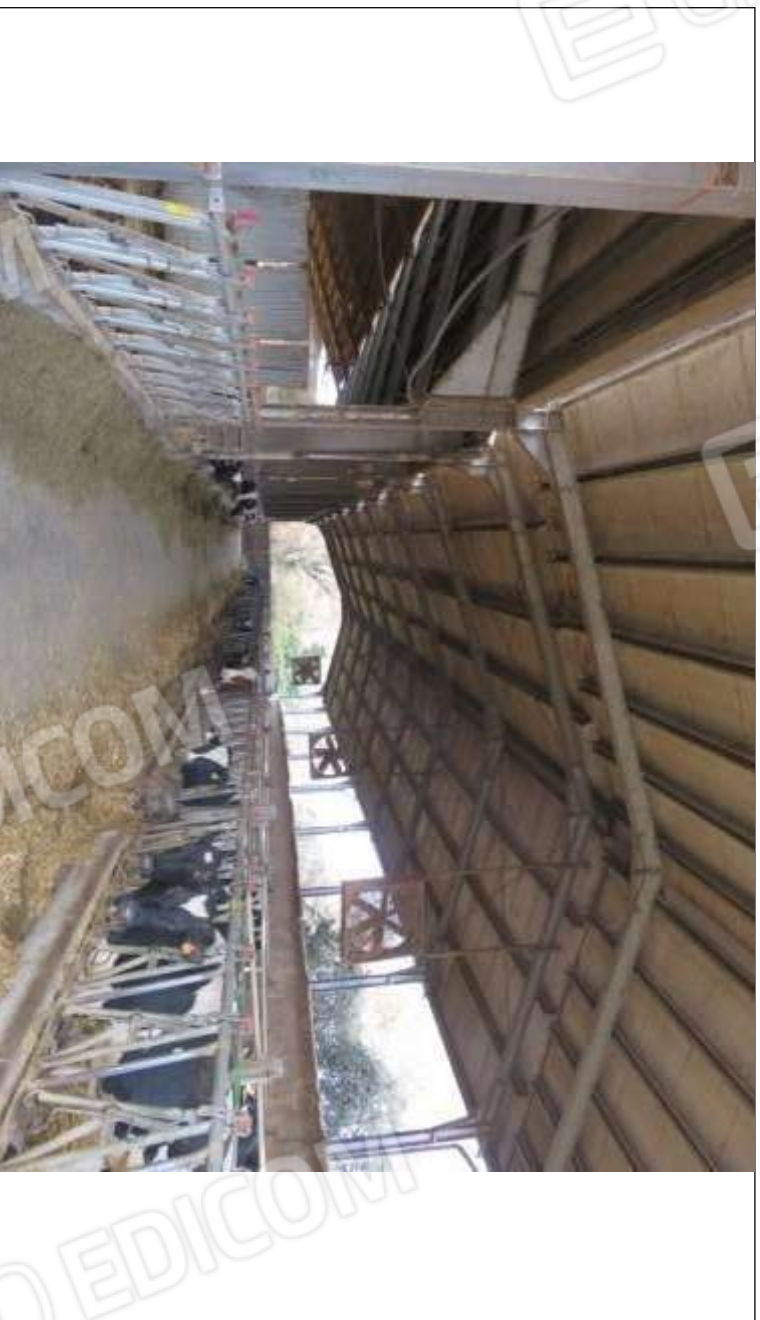
98

Altra vista della stalla;

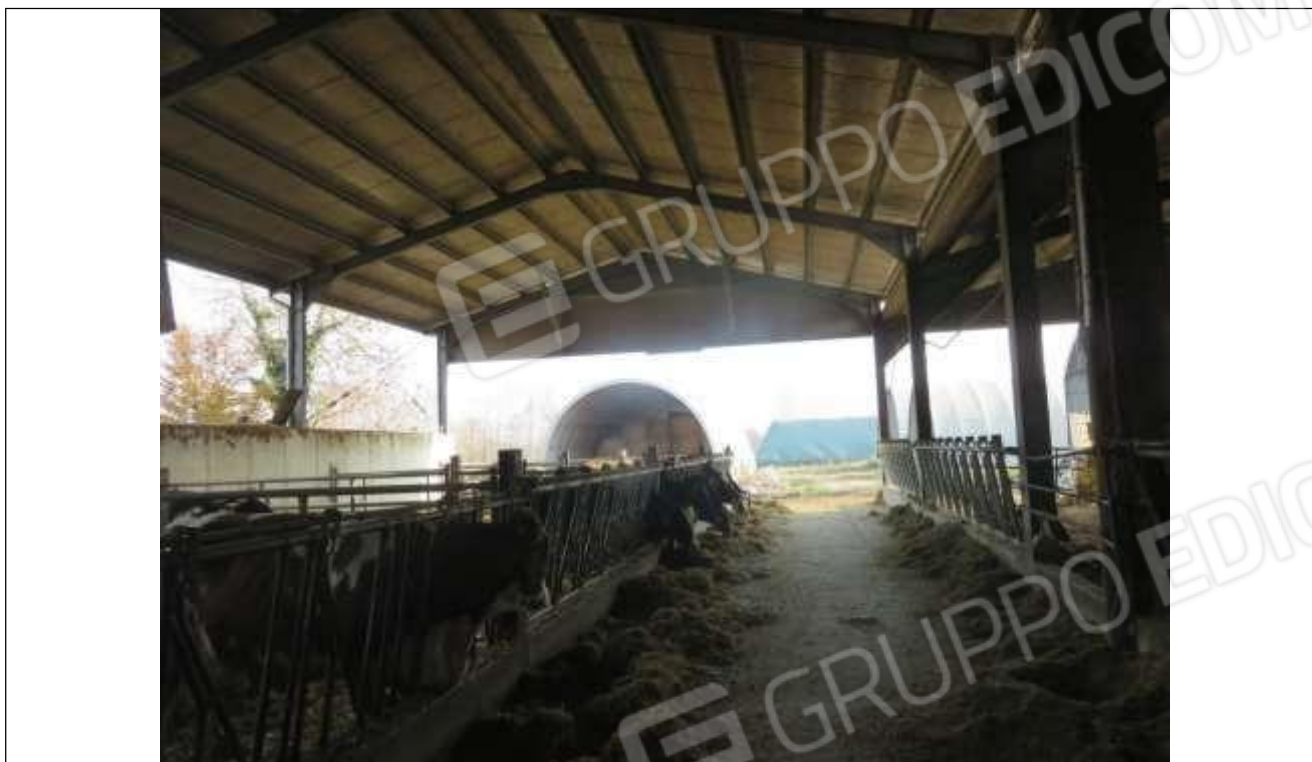
**99** Altra vista della stalla;

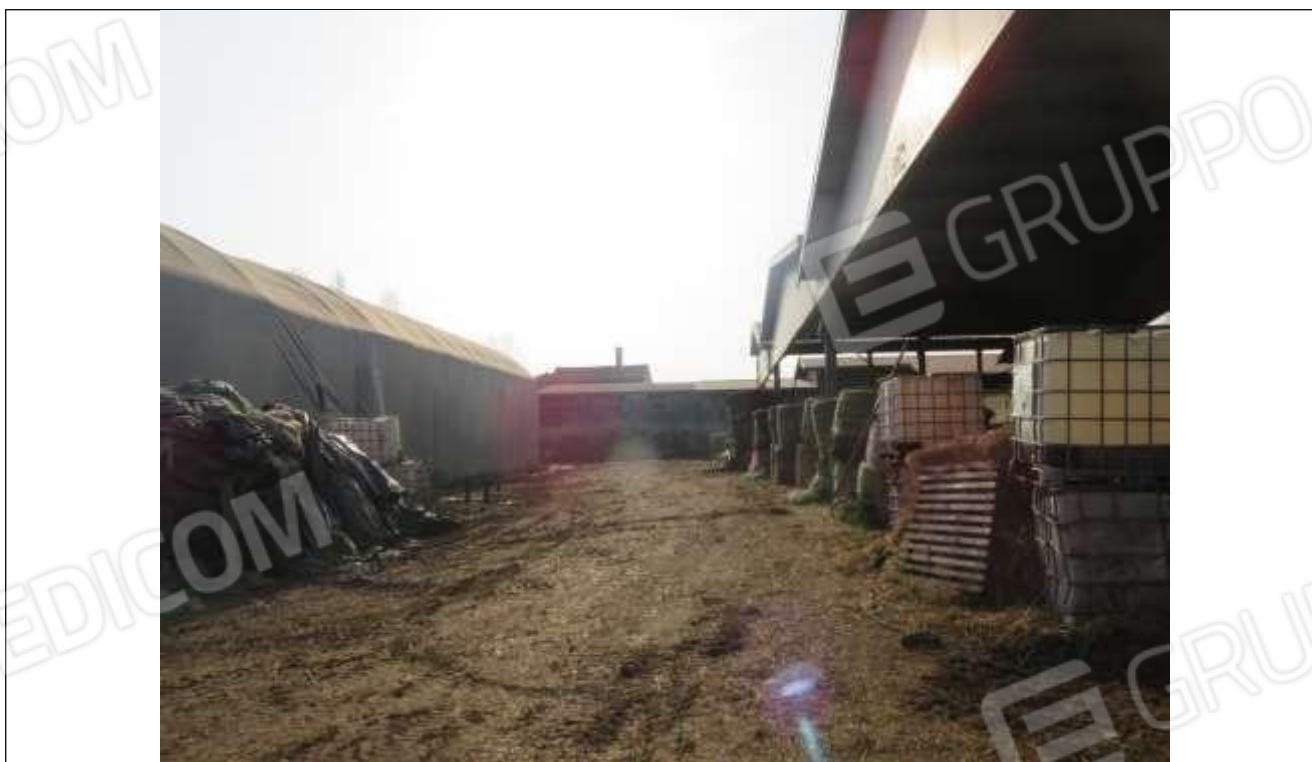
**100** Vista dell'area scoperta a Est dell'immobile 6, si nota la mancanza di delimitazione del confine di proprietà;

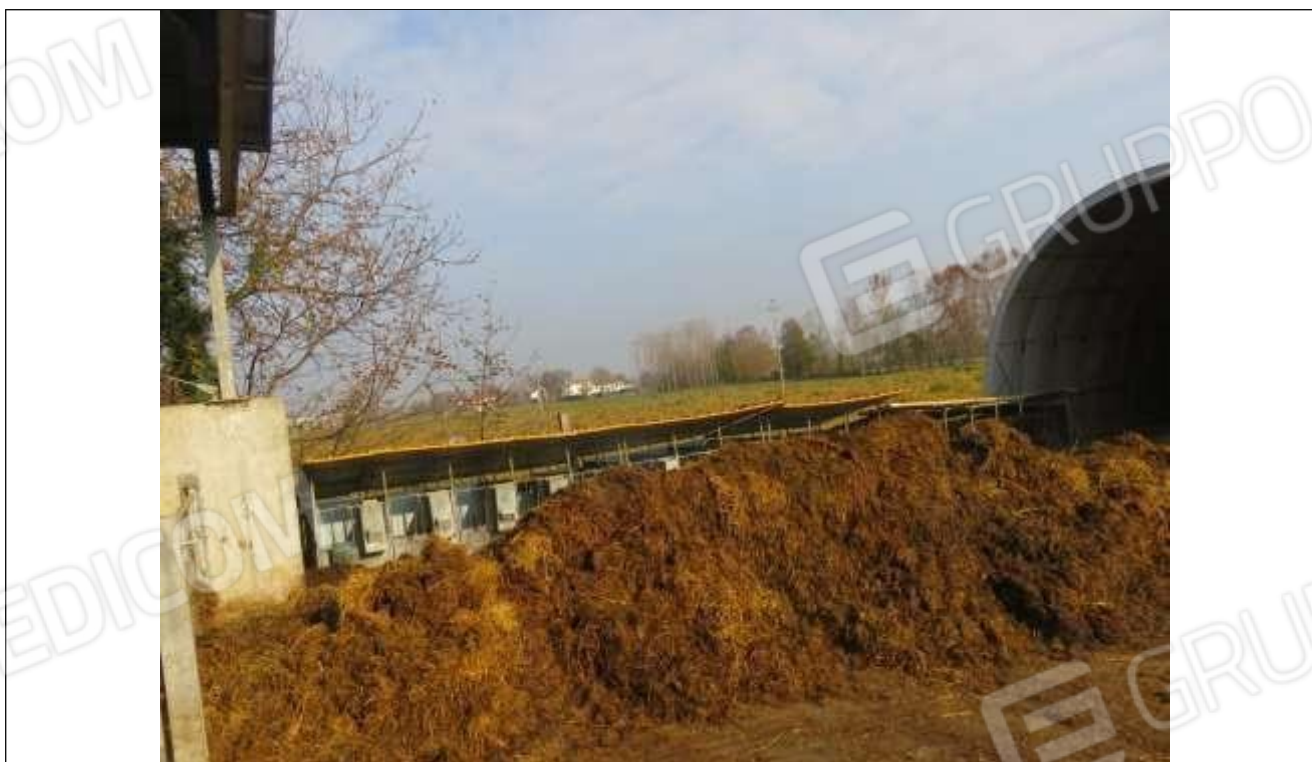
**102** Vista di alcuni manufatti posti lungo il confine nord ed oggetto di demolizione.
