Allegato 12
Documentazione Fotografica
- Luzzi 1

Allegato 12
Documentazione Fotografica
- Luzzi 2

Allegato 12
Documentazione Fotografica
- Montalto -

Allegato 12
Documentazione Fotografica
- Rende -

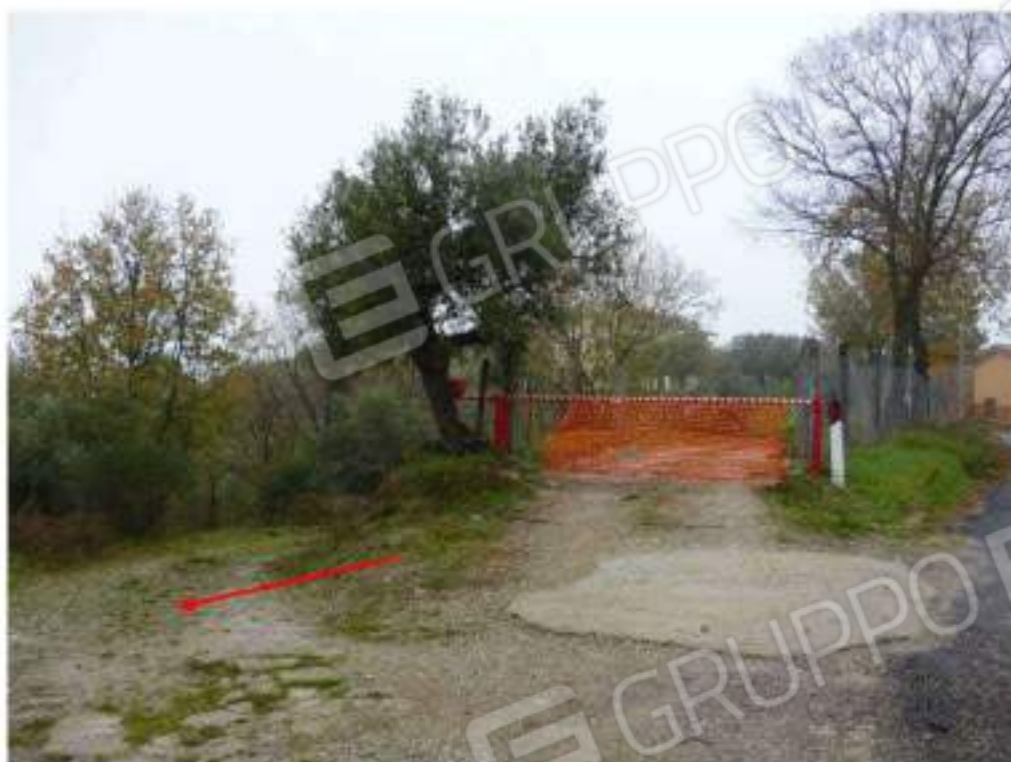
Foto n. 1: accesso ai terreni dalla strada comunale

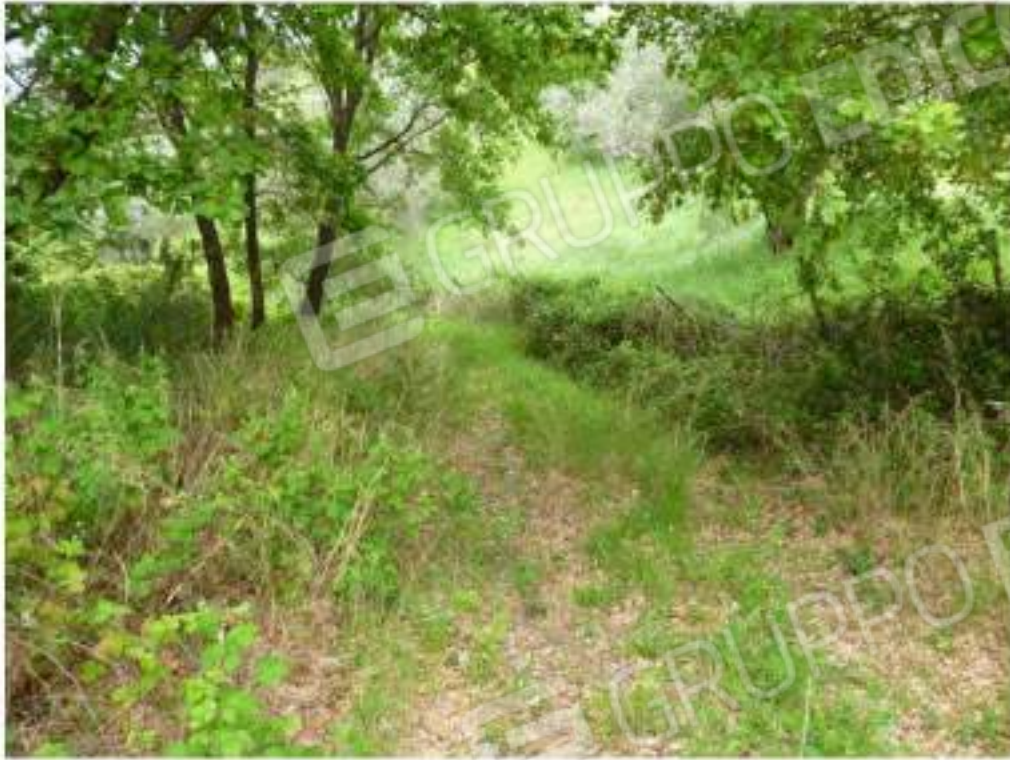
Foto n. 3: terreno incolto con piante arboree

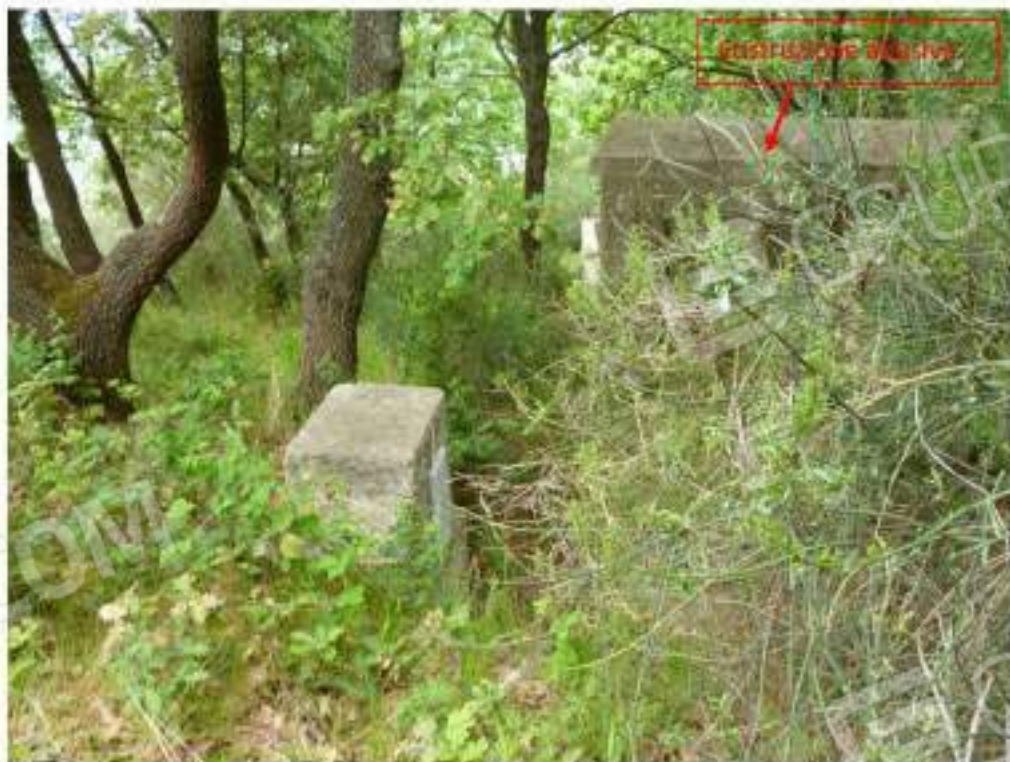
Foto n. 4: pendenza acclive – piante di quercia

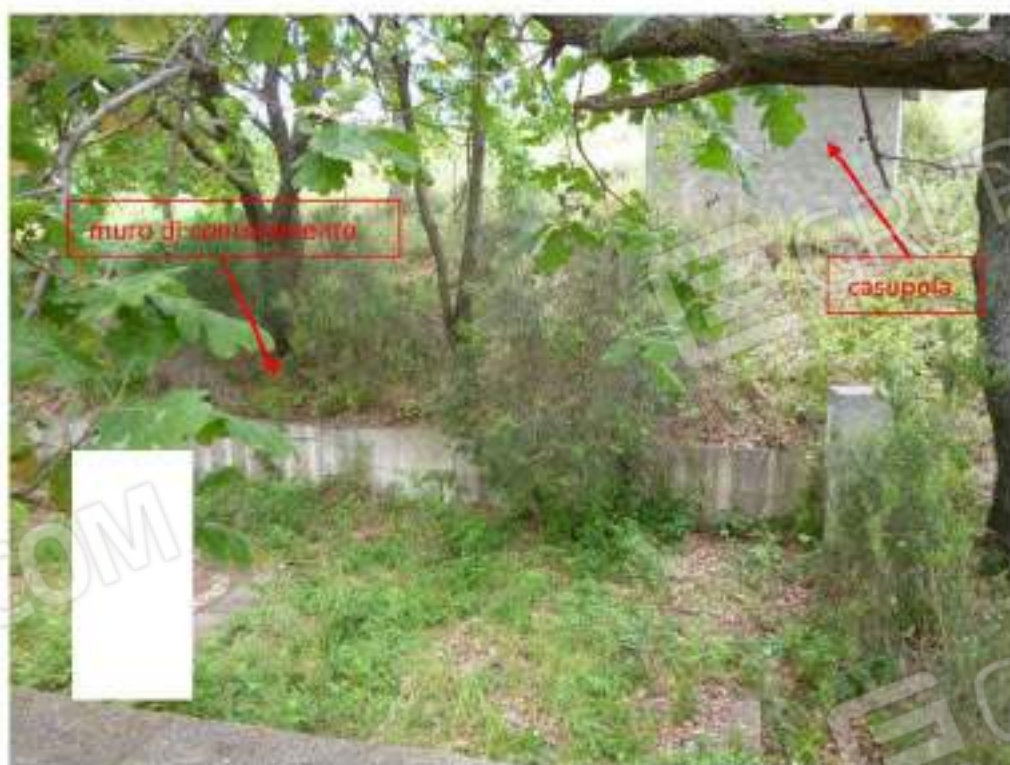
Foto n. 10: sbancamento

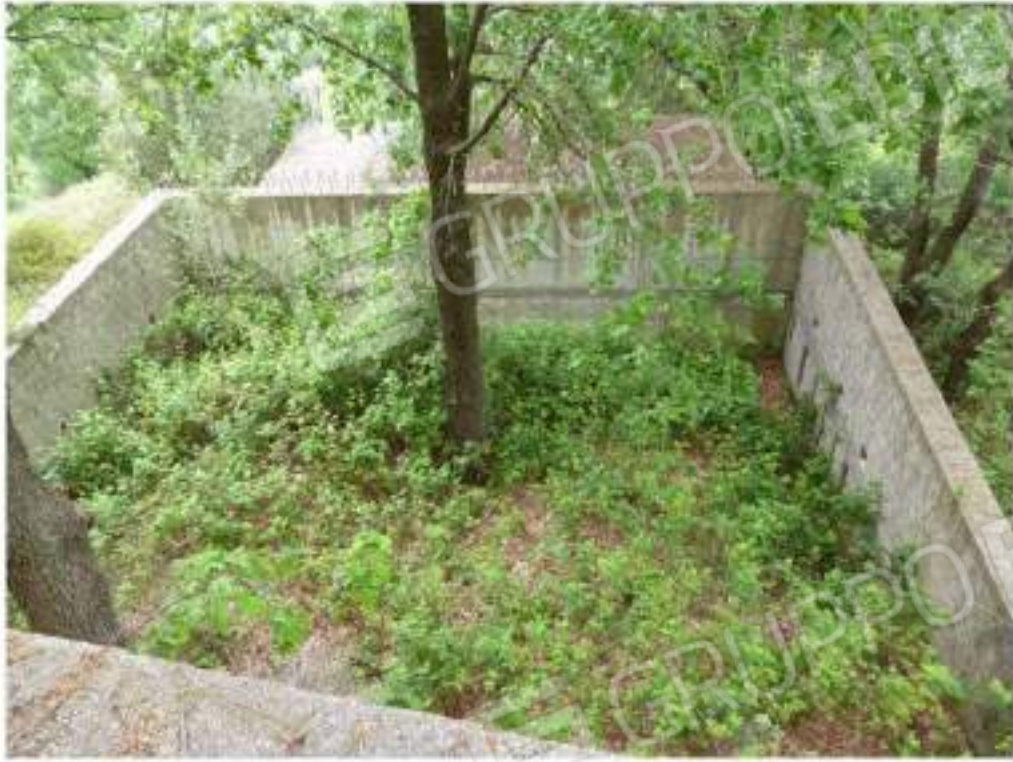
Foto n. 15: muri di cinta in blocchi di cemento

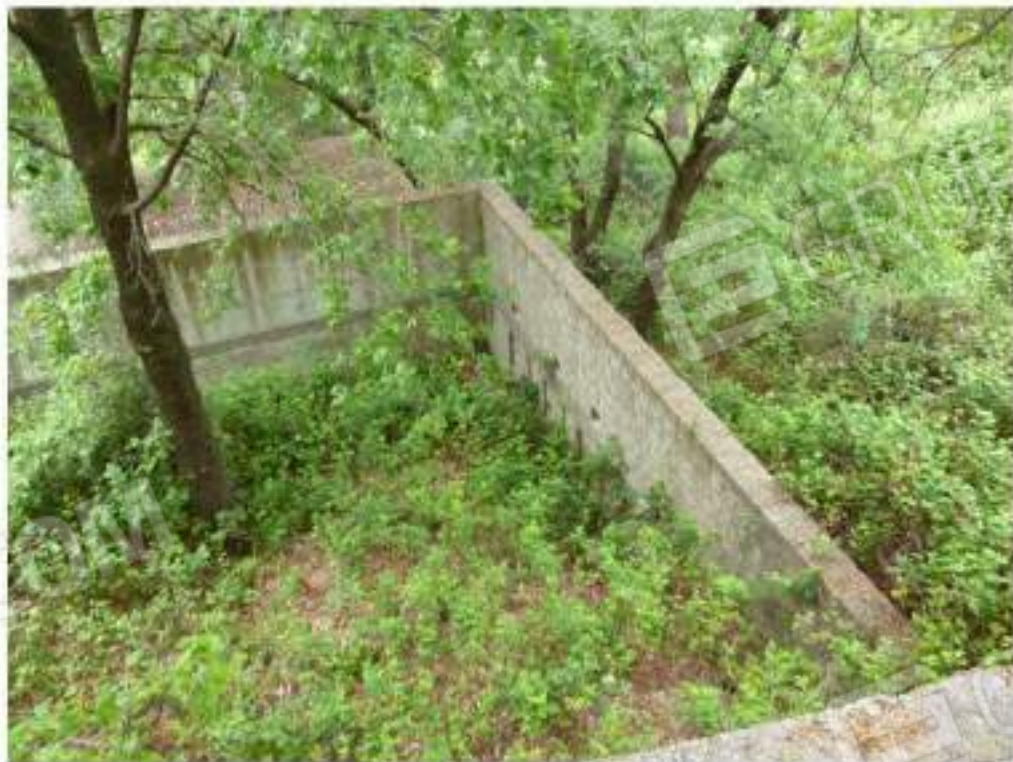
Foto n. 16: muri di cinta in blocchi di cemento

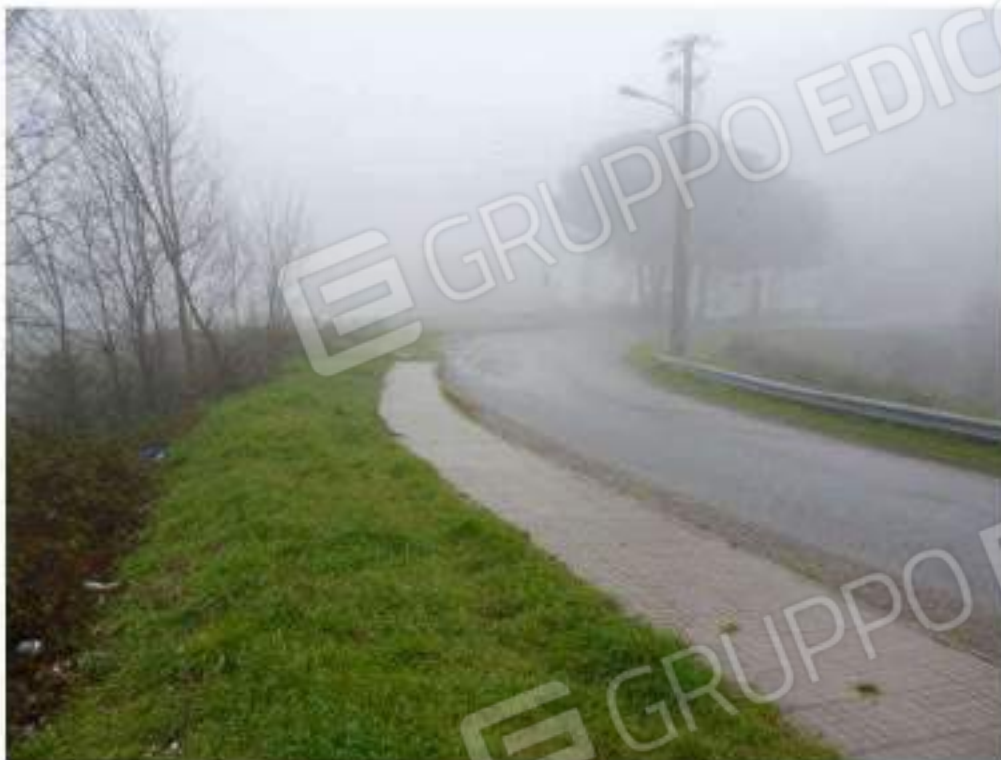
Foto n. 1: accesso ai terreni dalla strada comunale

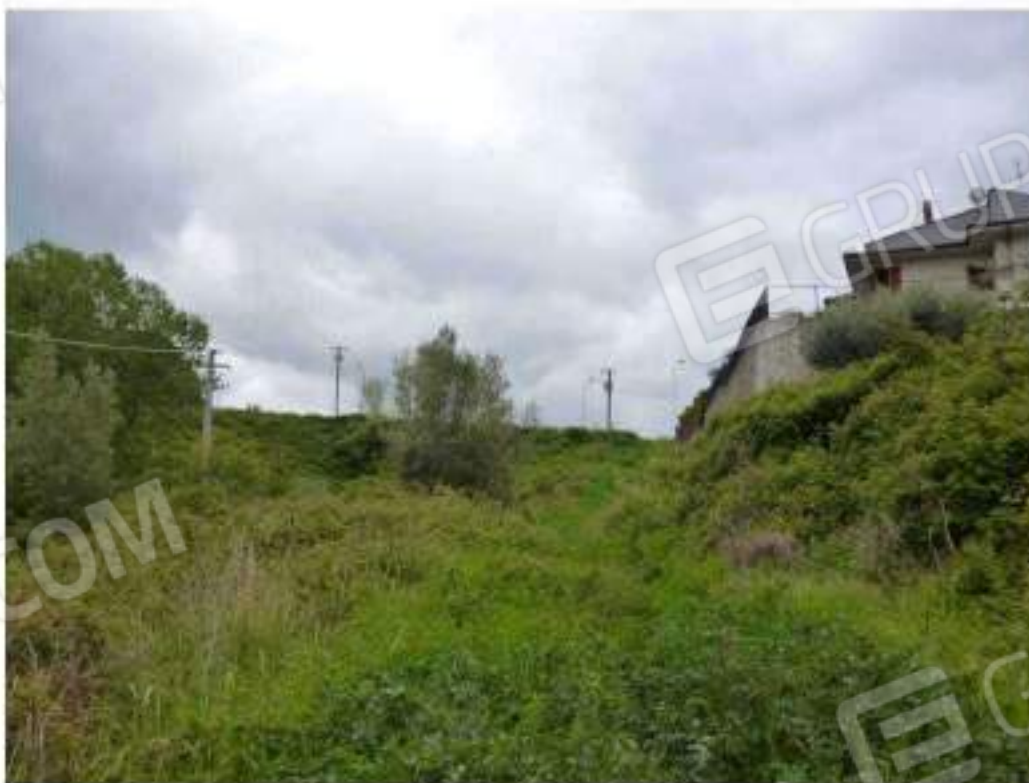
Foto n. 4: pendenza acclive

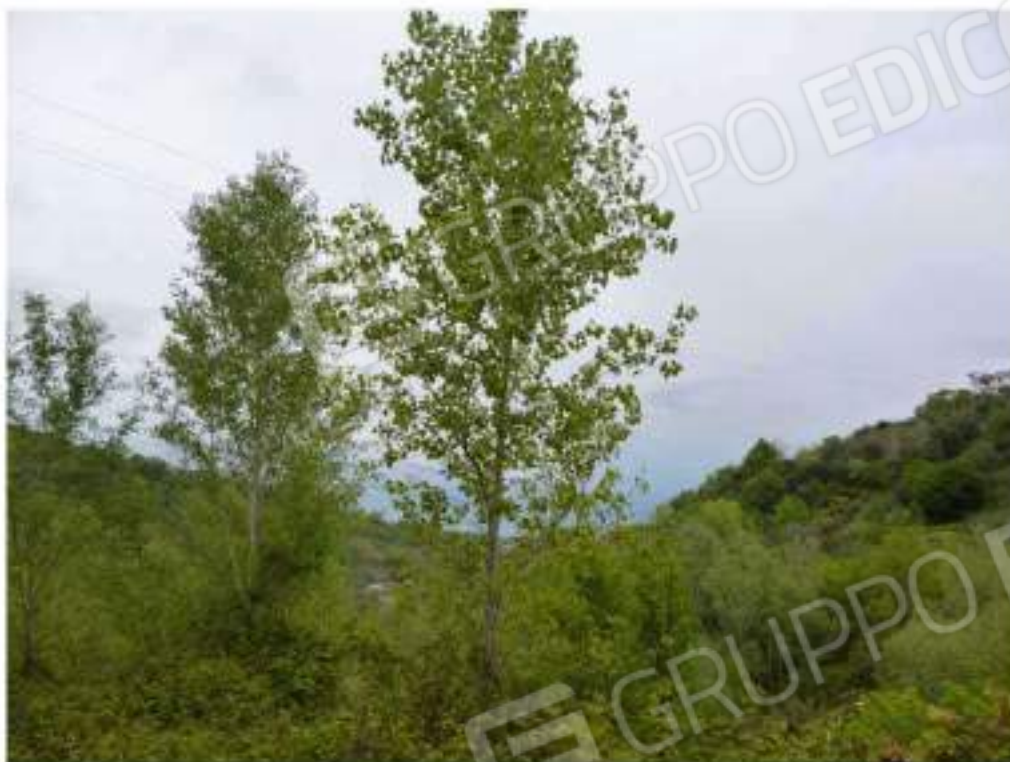
Foto n. 5: terreno incolto con piante infestanti arboree

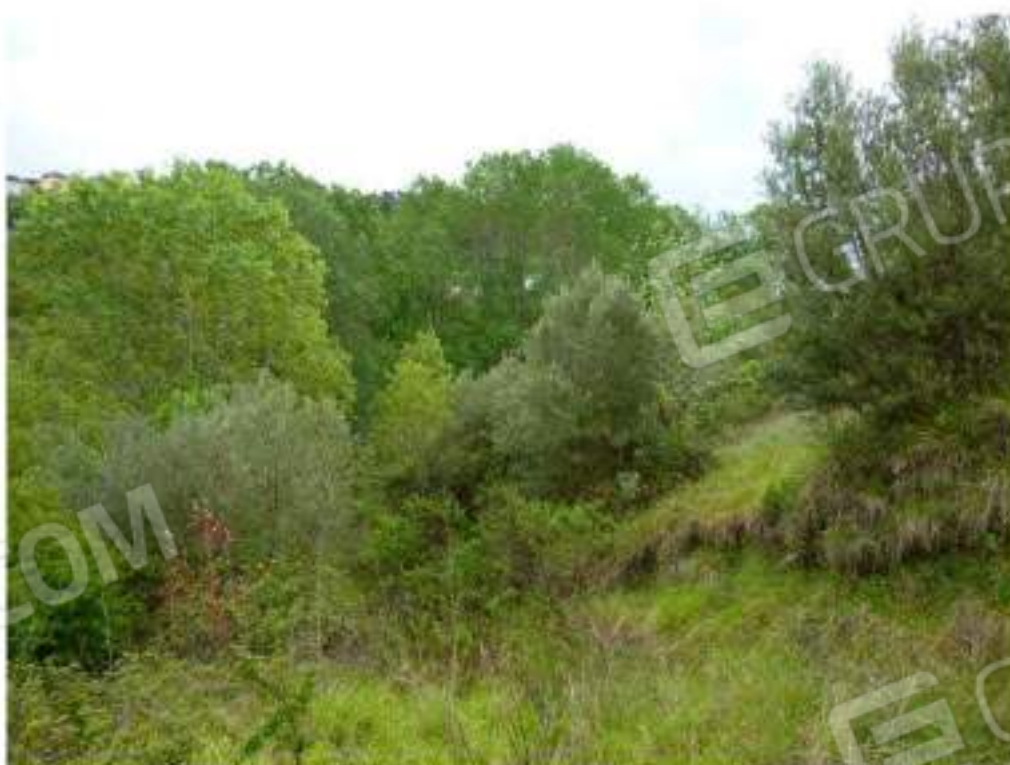
Foto n. 6: terreni incolti con alcuni raggruppamenti di piante di ulivo non coltivate

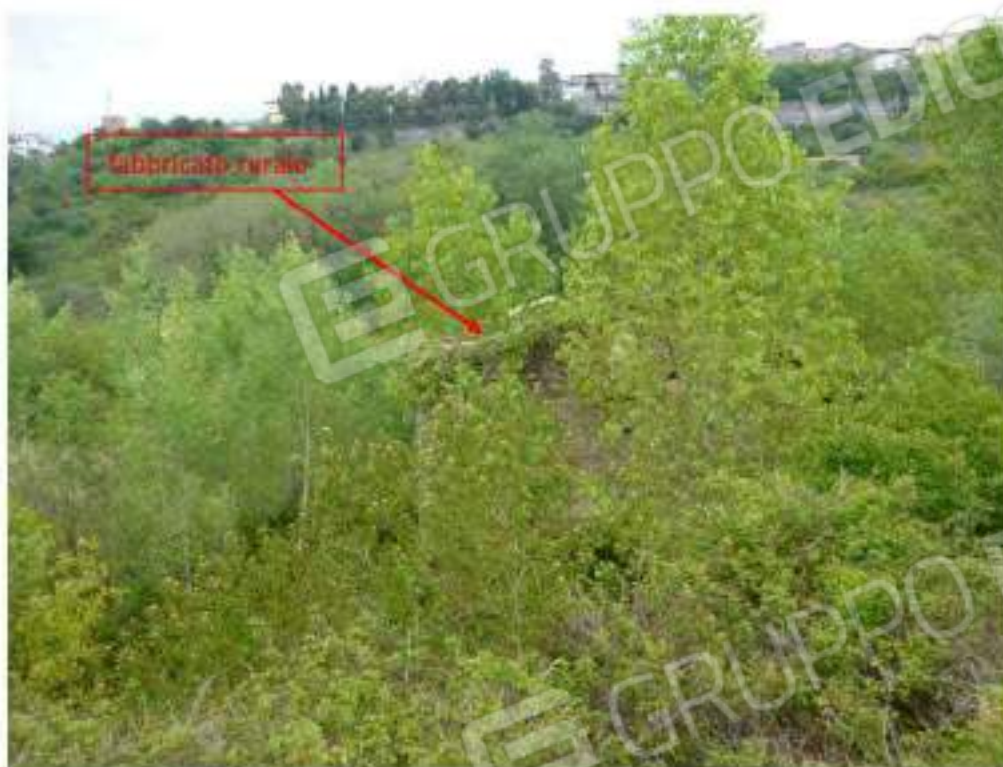
Foto n. 7: fabbricato rurale

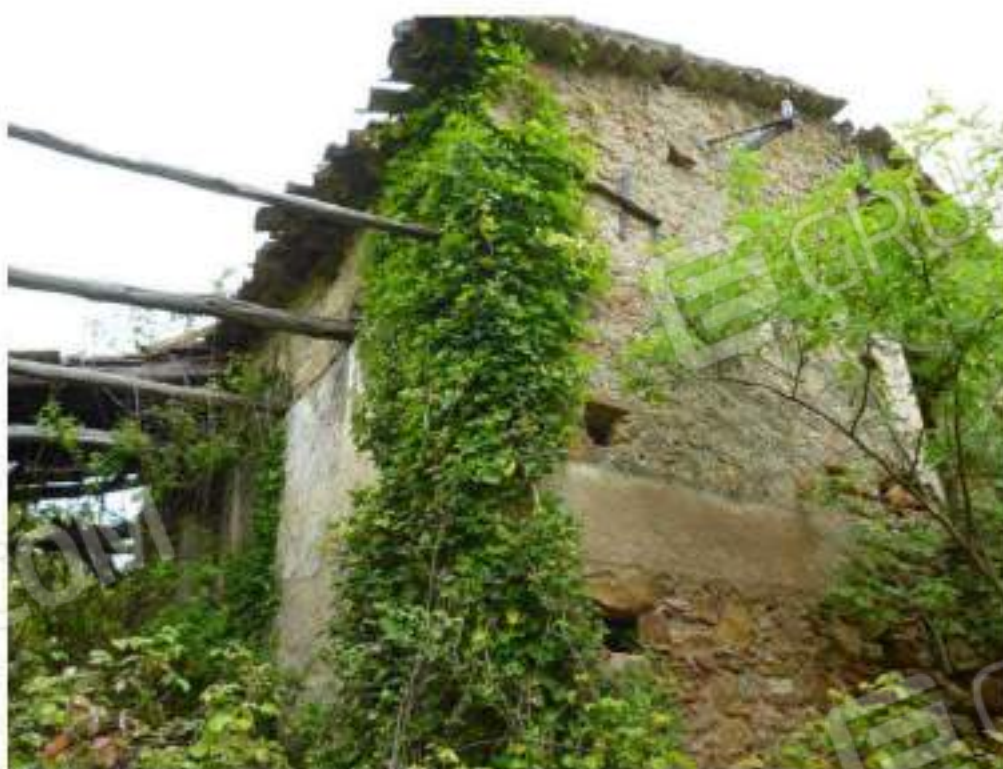
Foto n. 8: fabbricato rurale
