**RILIEVO FOTOGRAFICO  
UNITA' IMMOBILIARE SEMINTERRATO  
(PART. 911 SUB 2)**

**RILIEVO FOTOGRAFICO  
UNITA' IMMOBILIARE PIANO TERRA (I F.T.)  
(PART. 911 SUB 3)**

**RILIEVO FOTOGRAFICO  
UNITA' IMMOBILIARE PIANO PRIMO (II F.T.)  
(PART. 911 SUB 4)**

**RILIEVO FOTOGRAFICO  
UNITA' IMMOBILIARE PIANO PRIMO (II F.T.)  
(PART. 911 SUB 5)**

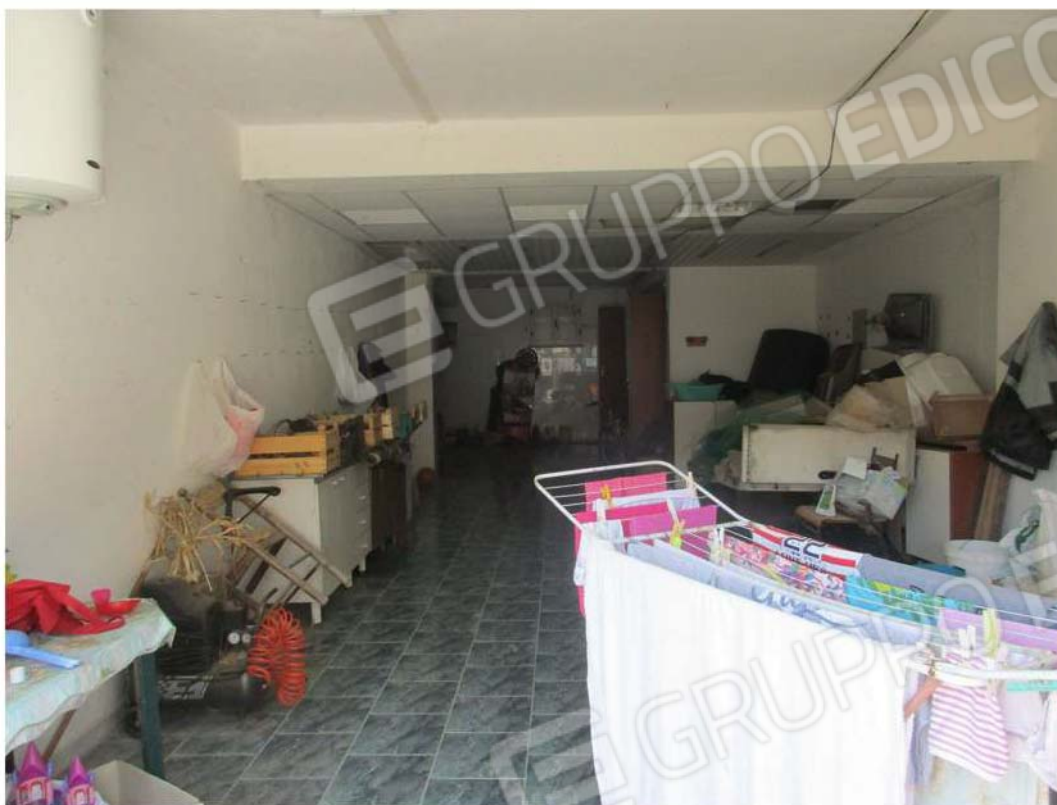
**Foto 13: Porzione del seminterrato adibita a lavanderia, locale di servizio per le abitazioni**

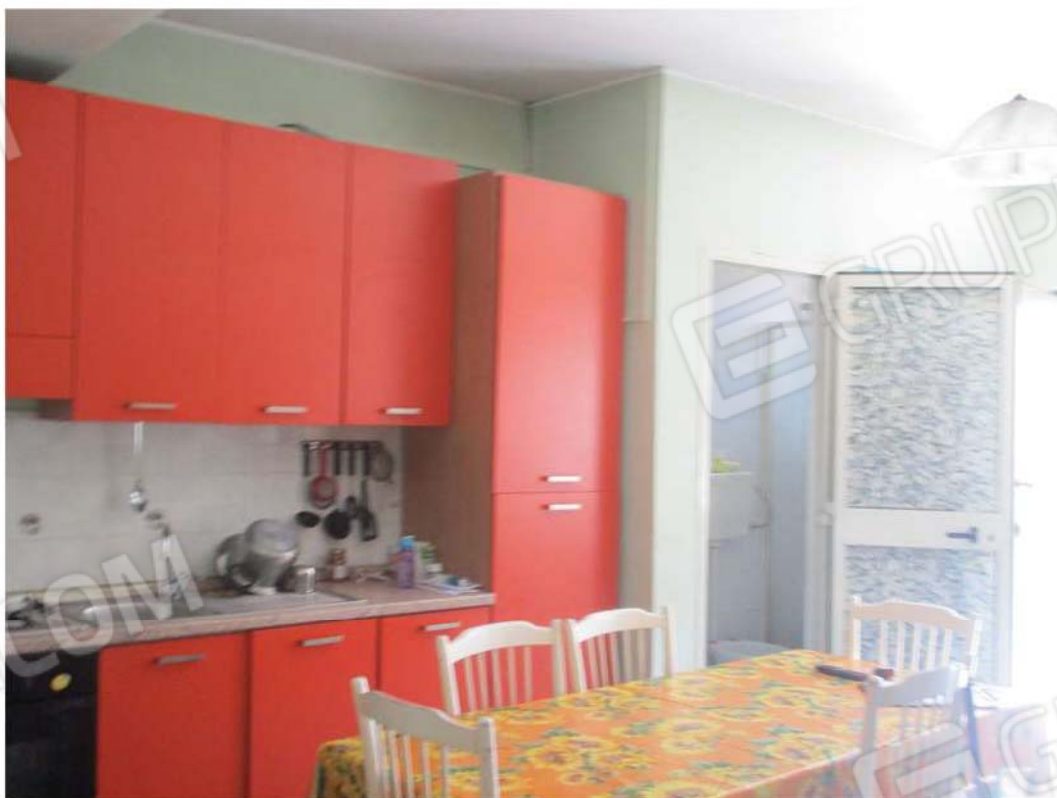
**Foto 20: Vano adibito a cucina , sulla sinistra l'ingresso al servizio igienico**

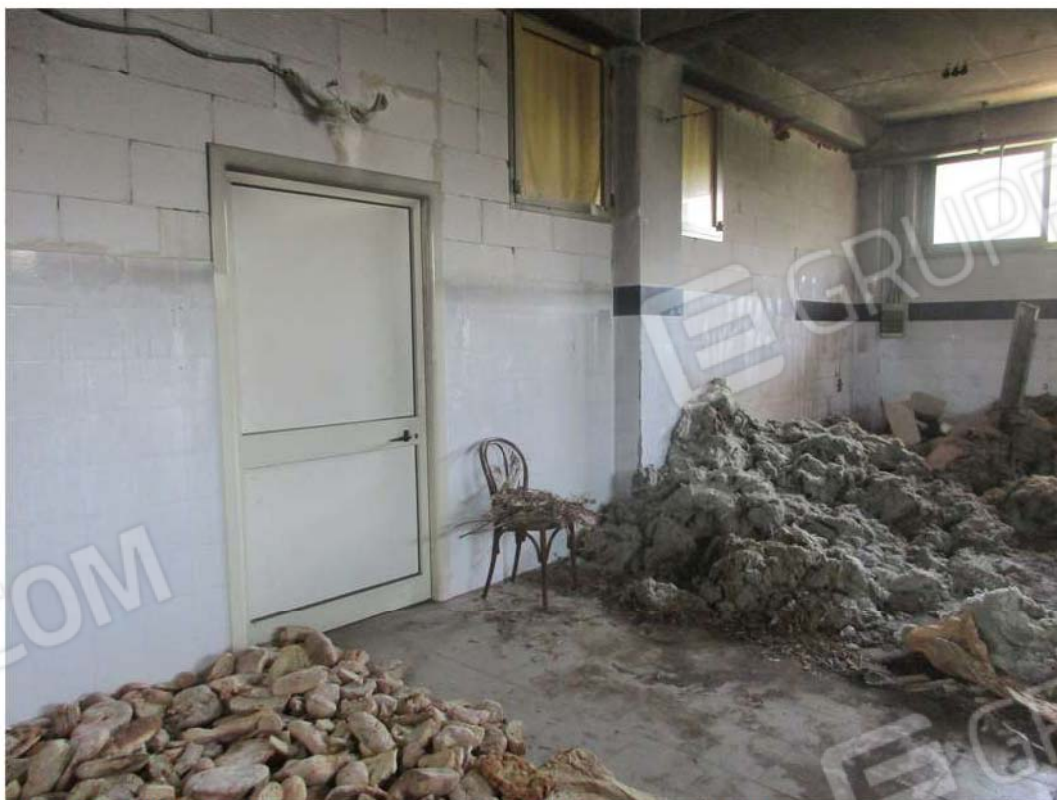
**Foto 26 Vista da altra angolazione: in evidenza la parete di separazione con la porzione adibita a magazzino**

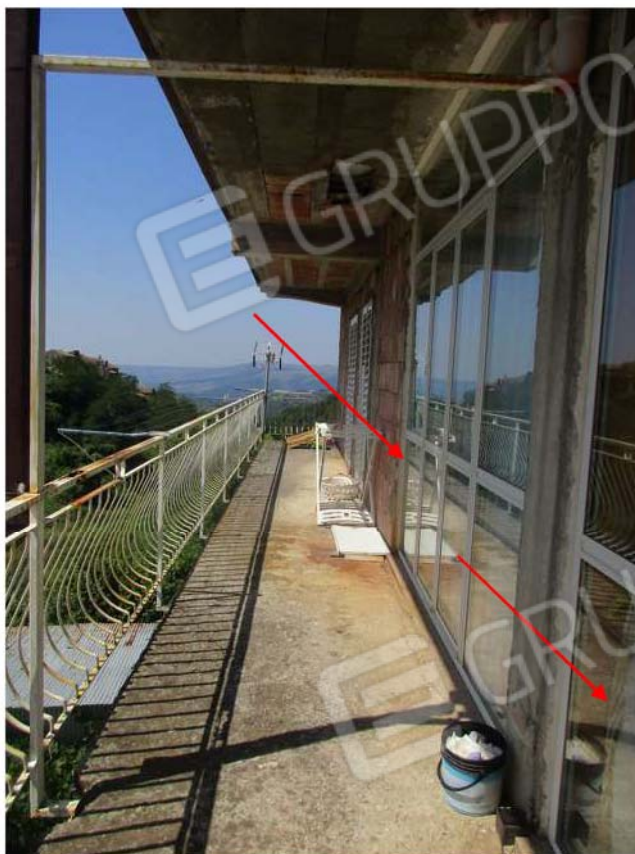
**Foto 58: Il balcone sul fronte est: in evidenza le due vetrate con le quali è stata confinata l'area destinata a veranda**

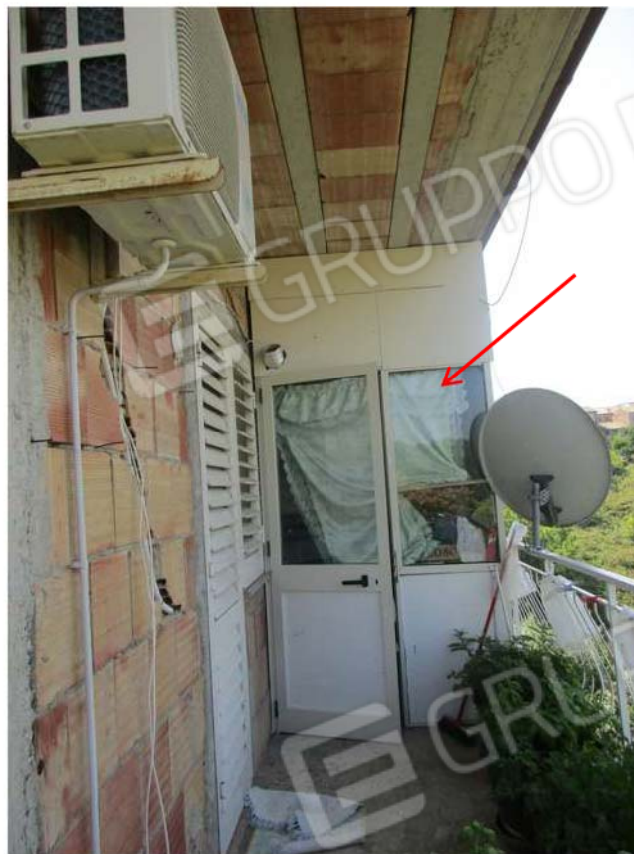
**Foto 77: Balcone sul fronte sud del fabbricato: in evidenza il locale realizzato senza titolo edilizio**

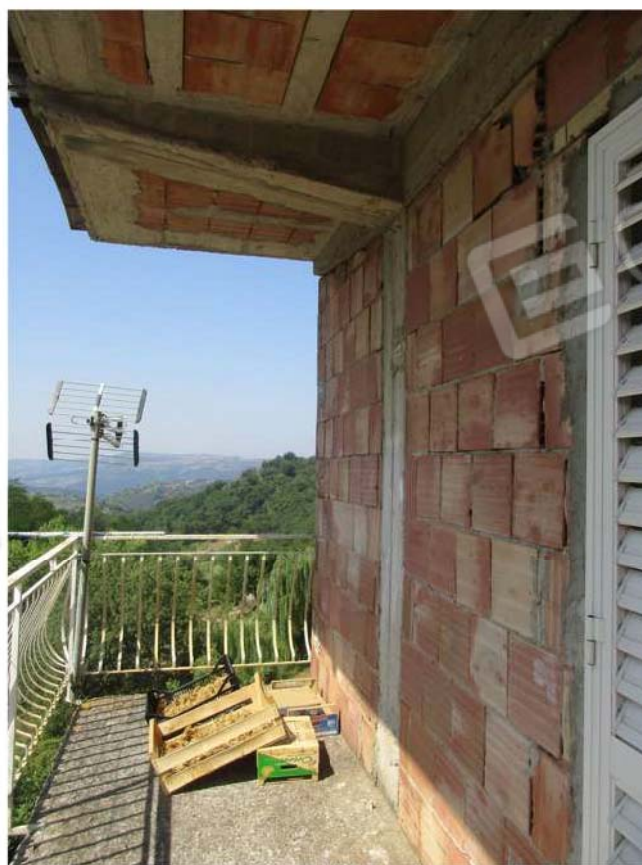
**Foto 78: Il lato opposto del balcone di cui alla precedente foto**
