ALLEGATO 1

Documentazione Fotografica

IMMOBILE SITO IN VIA NAZIONALE, 20

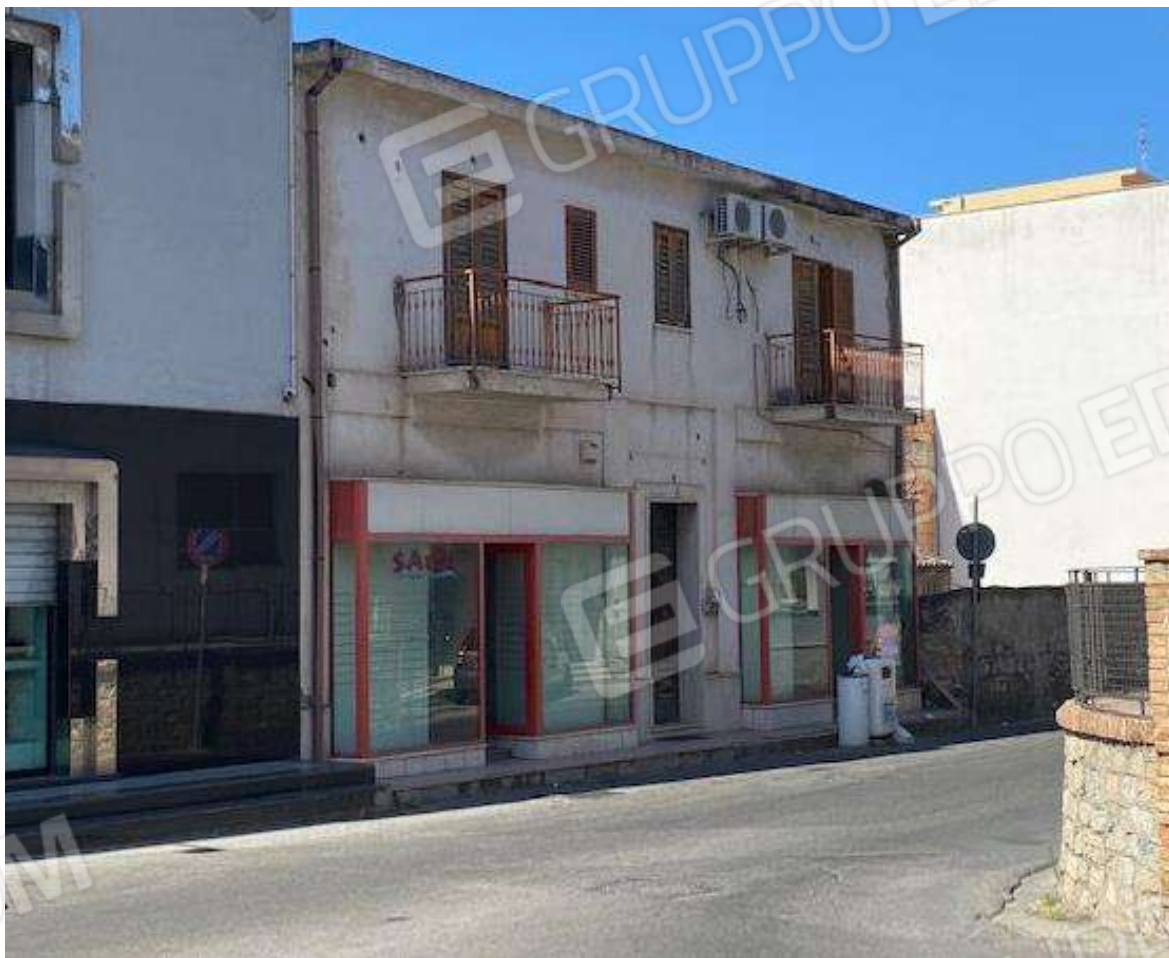
Foto 1 – Prospetto principale

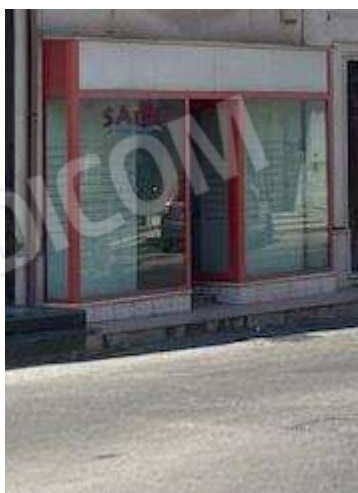
Foto n.2 – Ingresso al lotto 1.

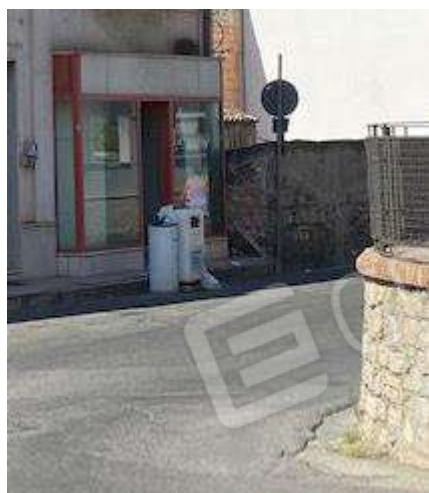
Foto n.4 – Ingresso al lotto 2

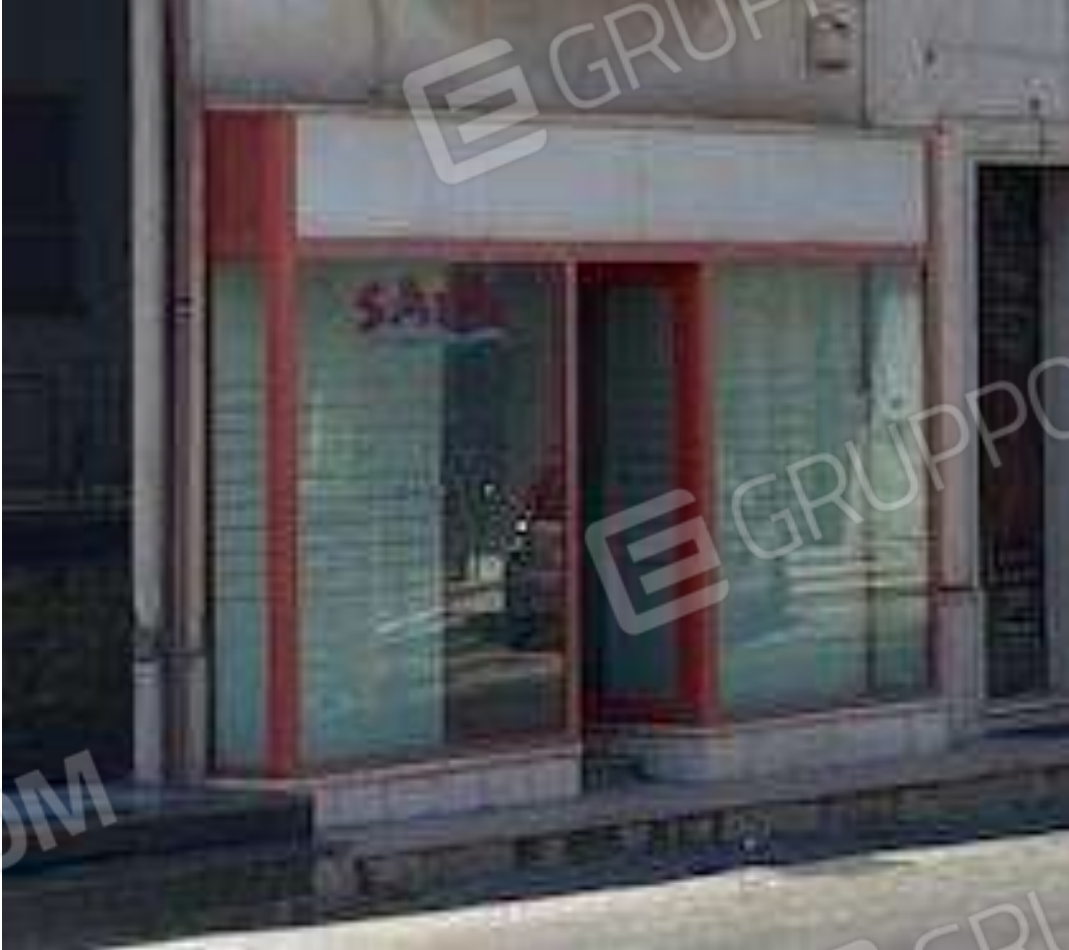
Foto n. 5. Ingresso al lotto

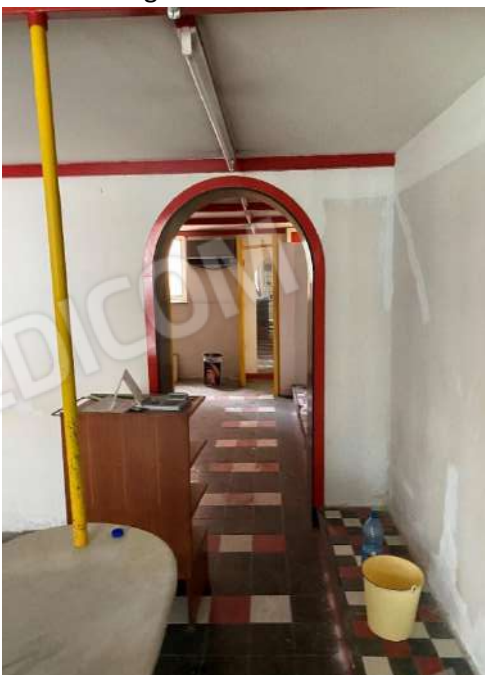
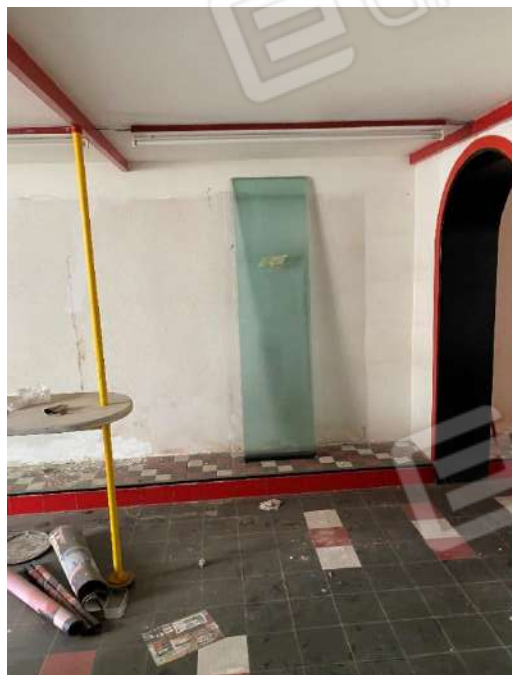
Foto n. 6, n. 7. Conformazione interni

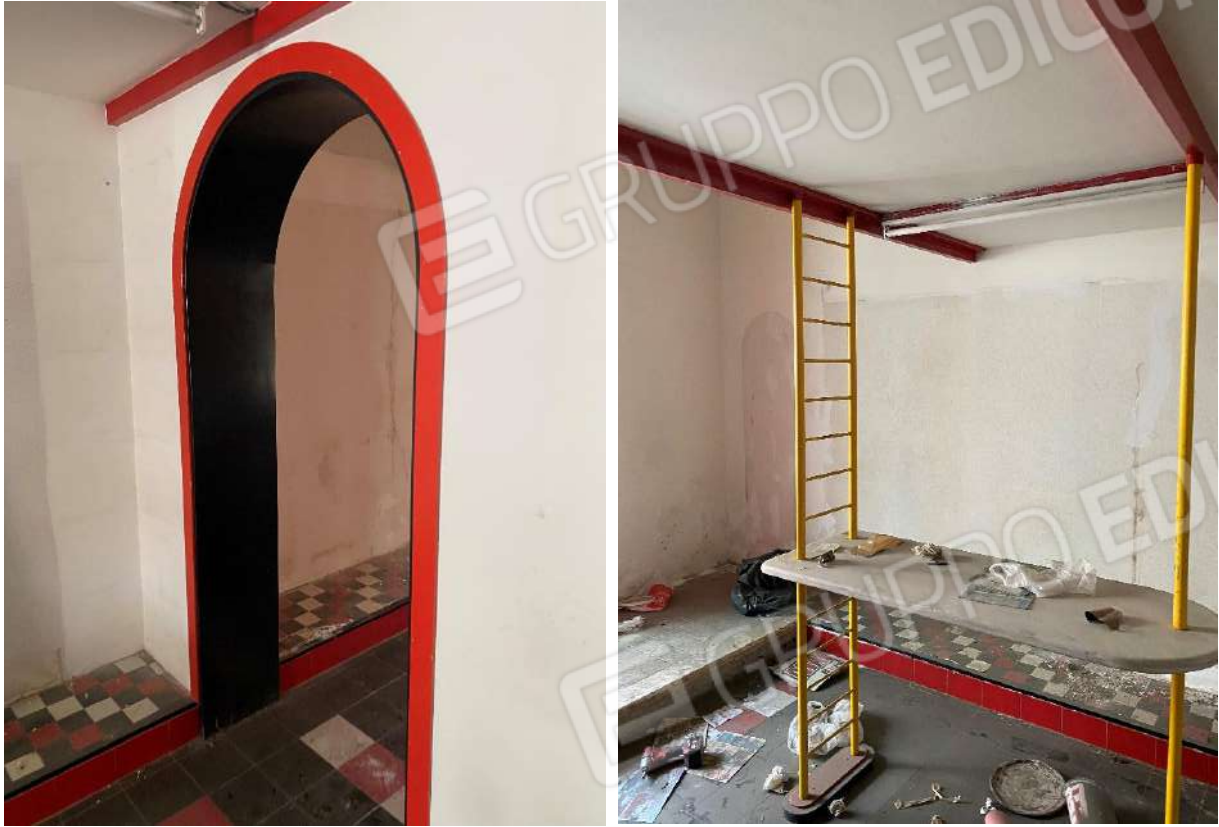
Foto n. 8, n. 9. Un setto murario con archi simmetrici separa gli ambienti.

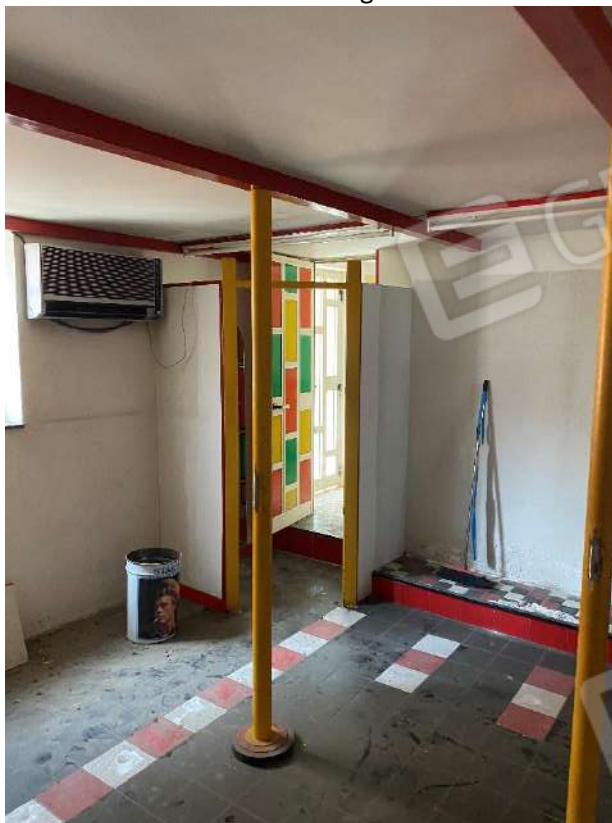
Foto n. 12, n. 13. Ambienti sul retro. Vano sottoscala, disimpegno per il bagno e l'uscita su cortile interno

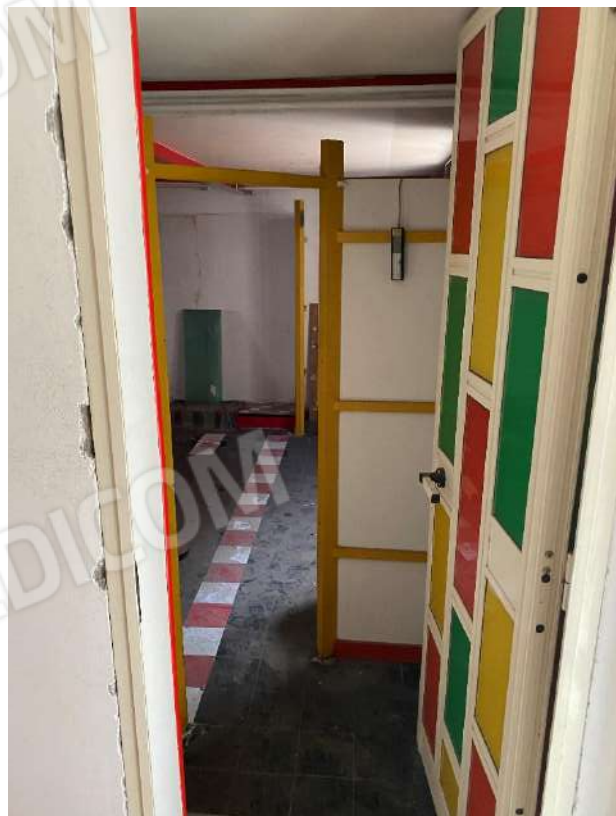
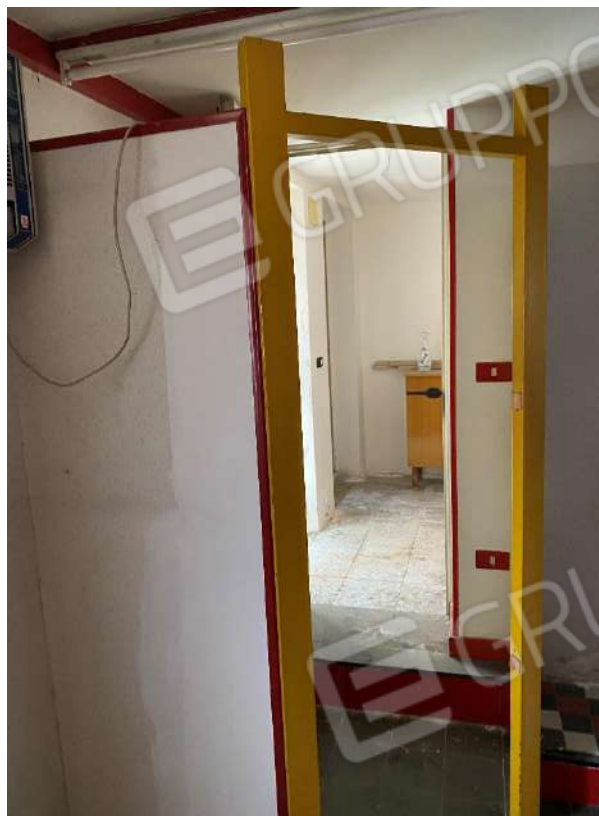
Foto n.14, n.15. Arredi interni. Pannellature in legno e metallo. Porte in alluminio e vetri colorati

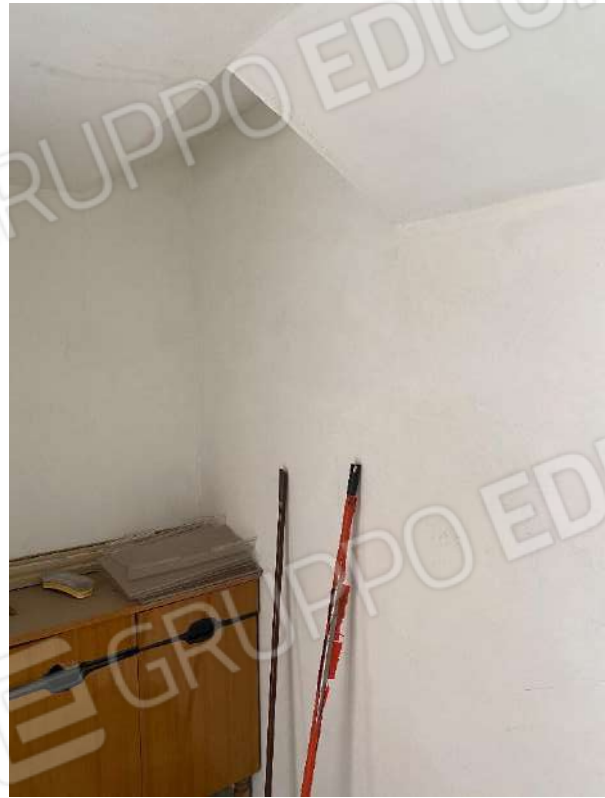
Foto n.16, n.17. Vano sottoscala con uscita sul cortile interno e bagno

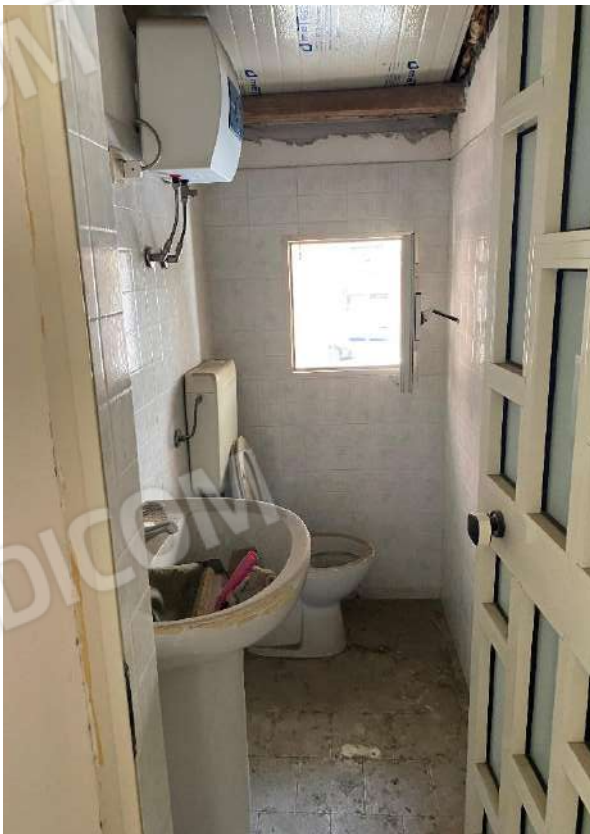
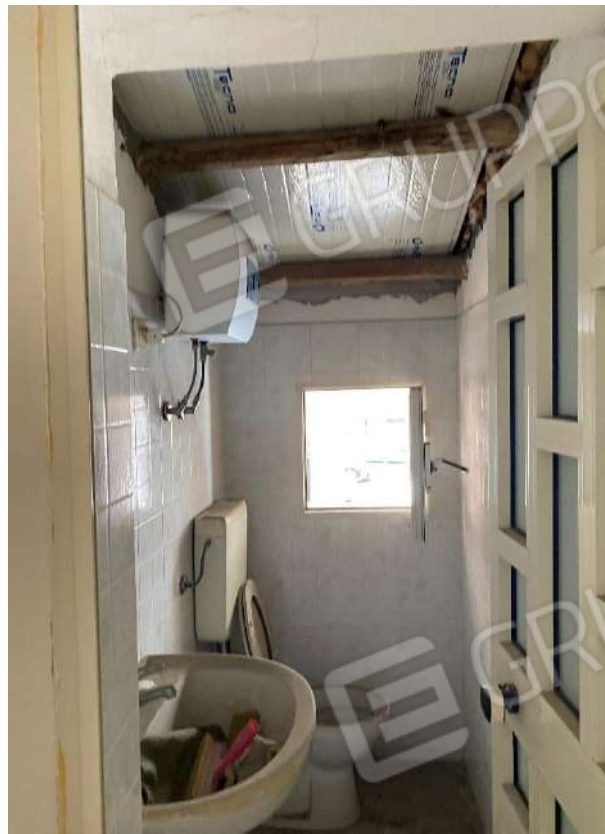
Foto n.18, n.19. Bagno. Porta in alluminio e copertura inclinata non rifinita

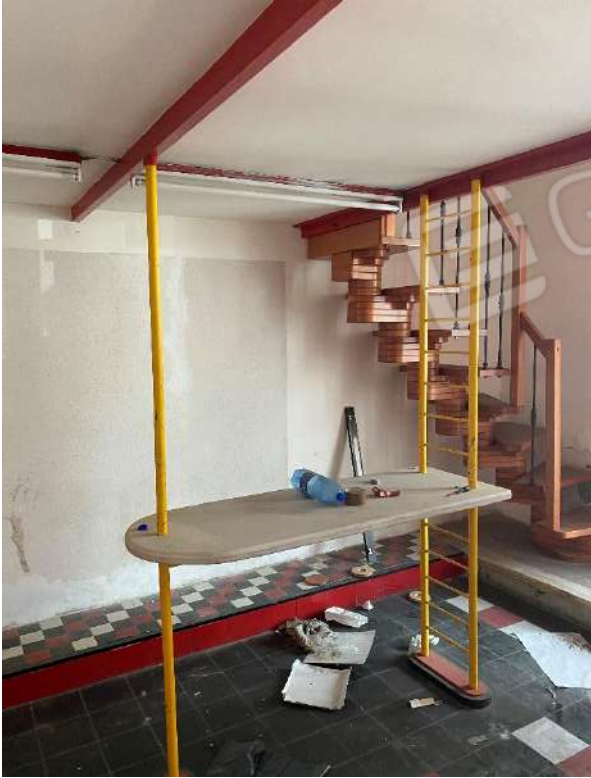
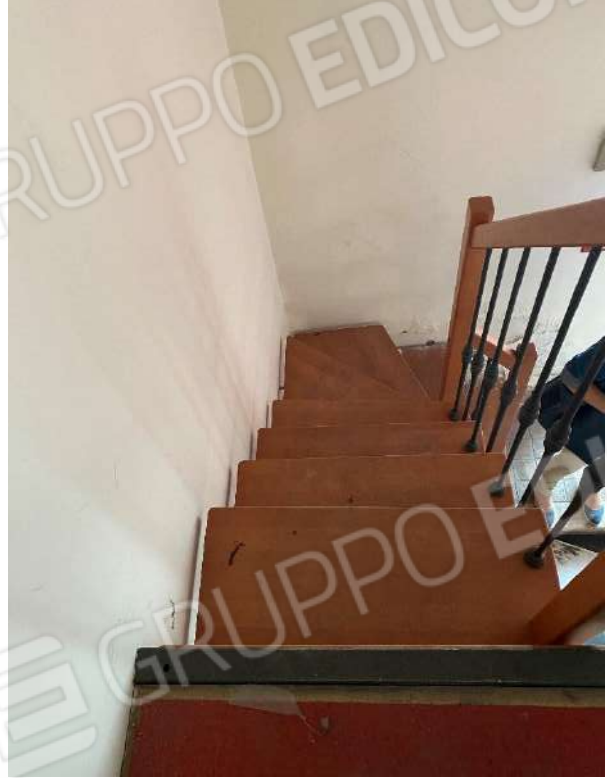
Foto n. 23, n. 24. Dettagli della scala per l'accesso al piano soppalcato

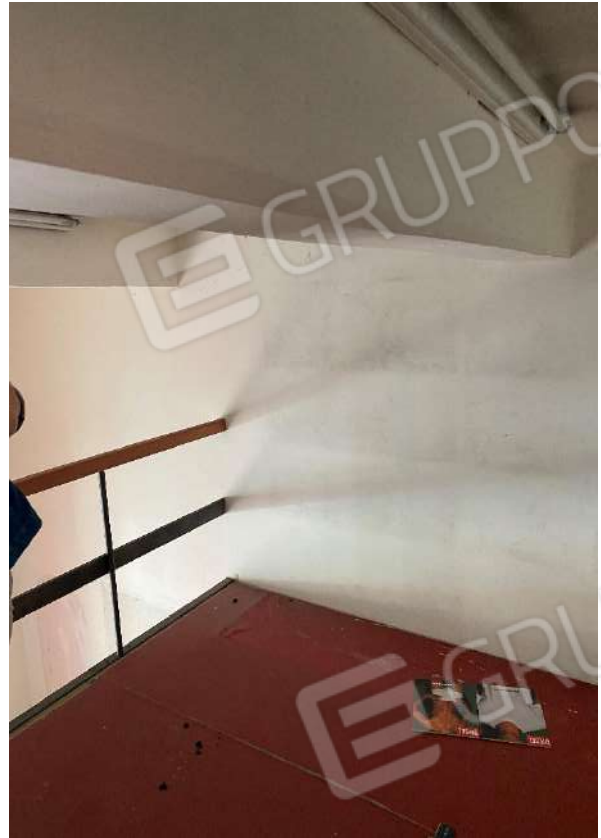
Foto n. 25, n. 26. Altezza di piano, 1,75 m, non a norma (Art. 36 del Regolamento Edilizio, altezza >2.20)

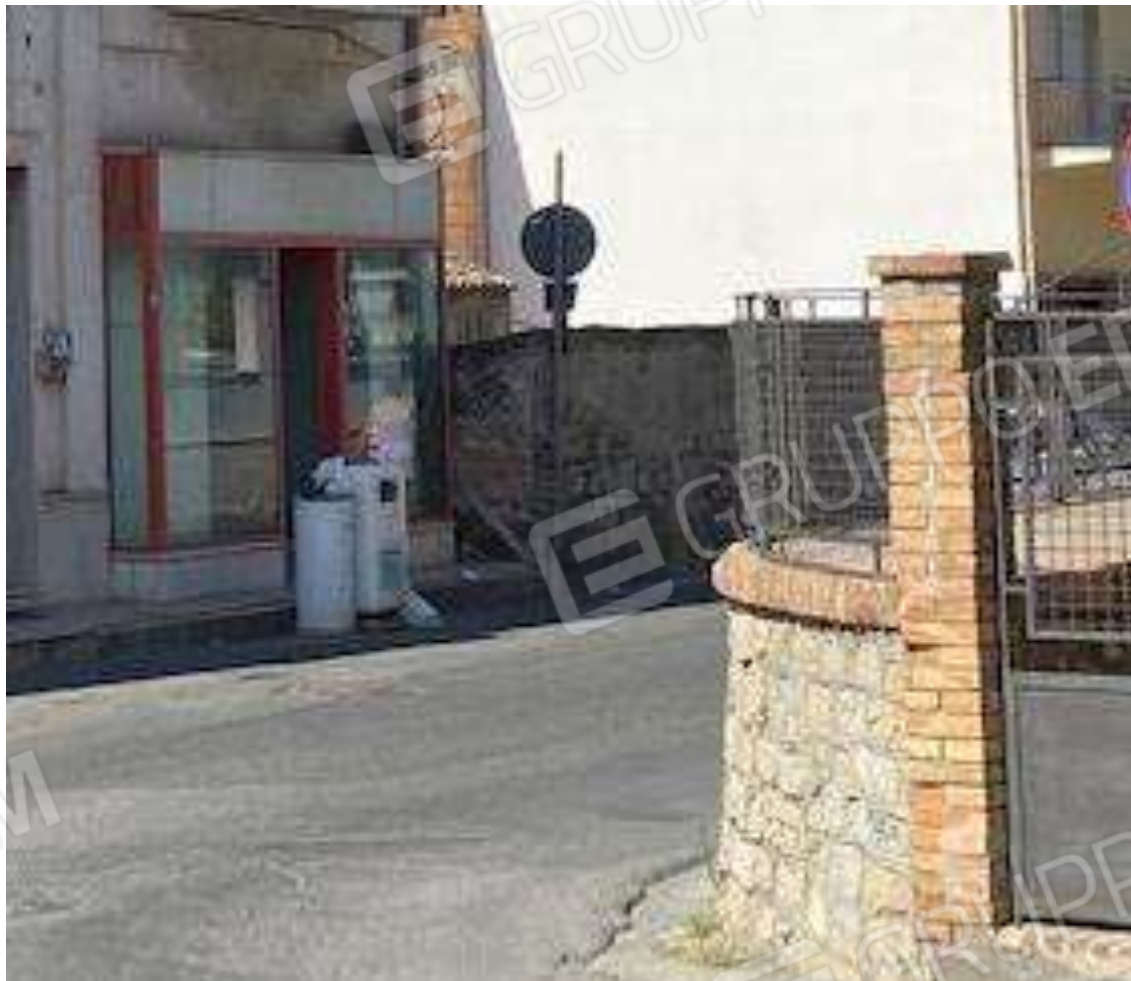
Foto n. 35. Ingresso al lotto

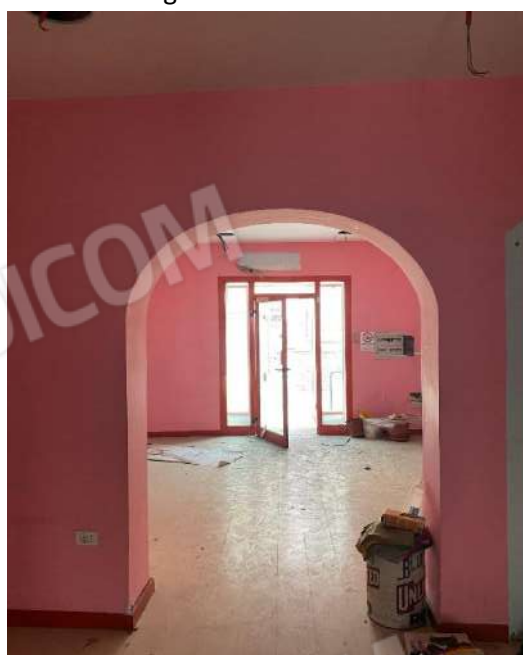
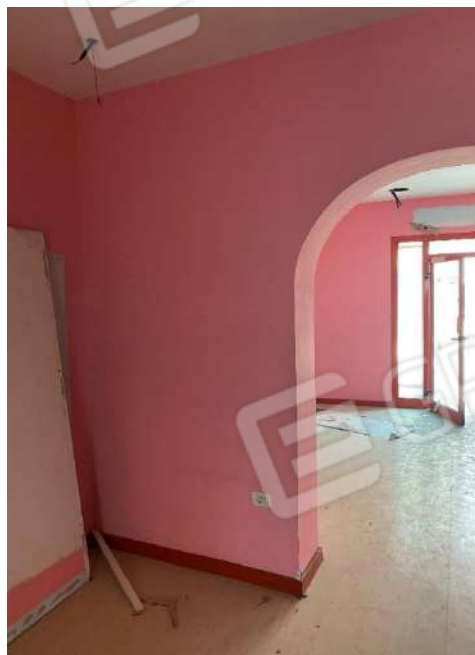
Foto n. 36, n. 37. Setto murario con separazione parzialmente degli ambienti

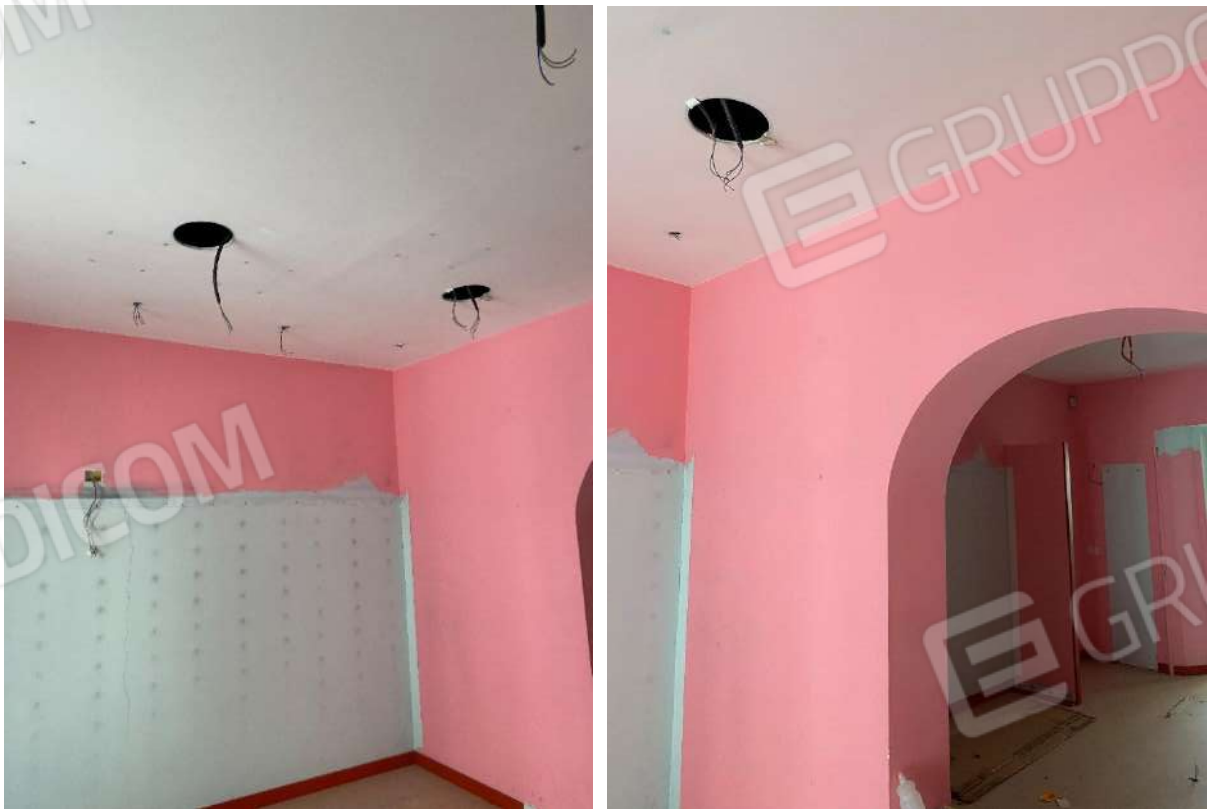
Foto n. 40, n. 41. Finiture interne

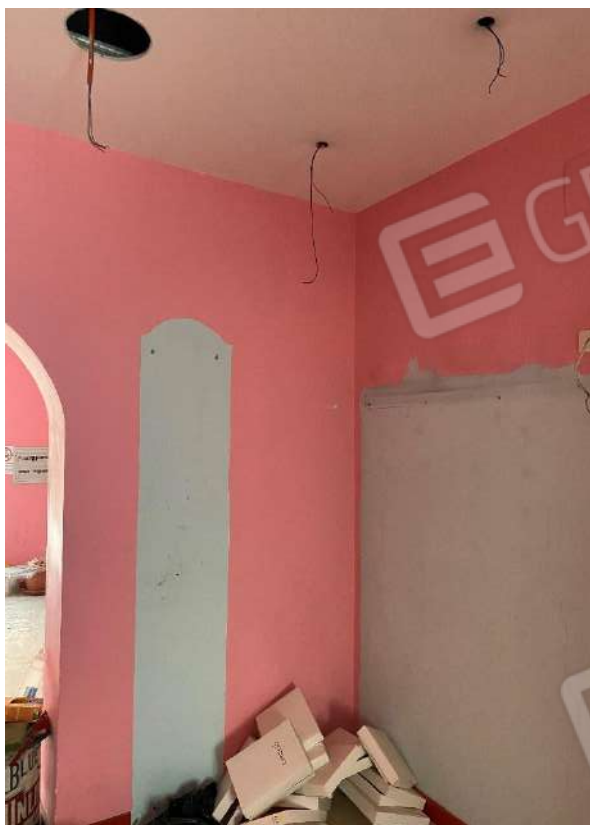
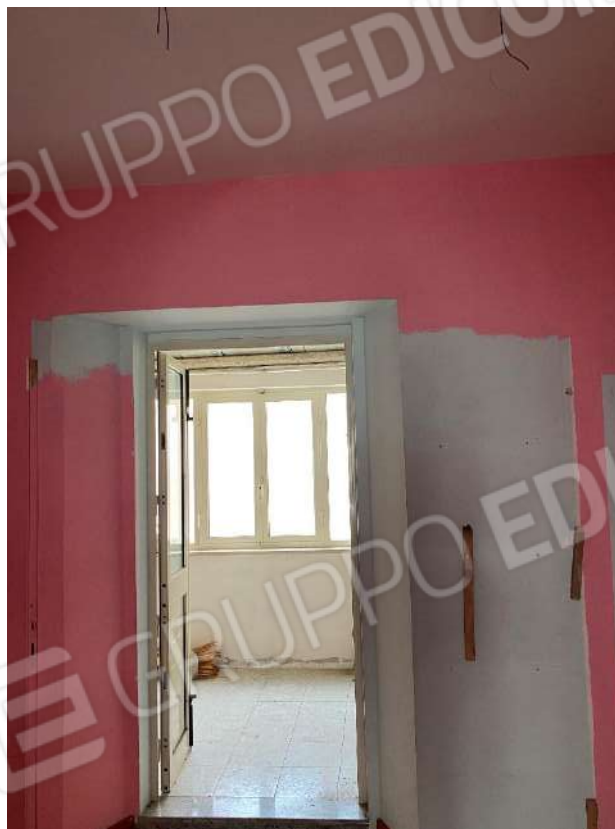
Foto n. 42, n. 43. Finiture interne e terzo ambiente.

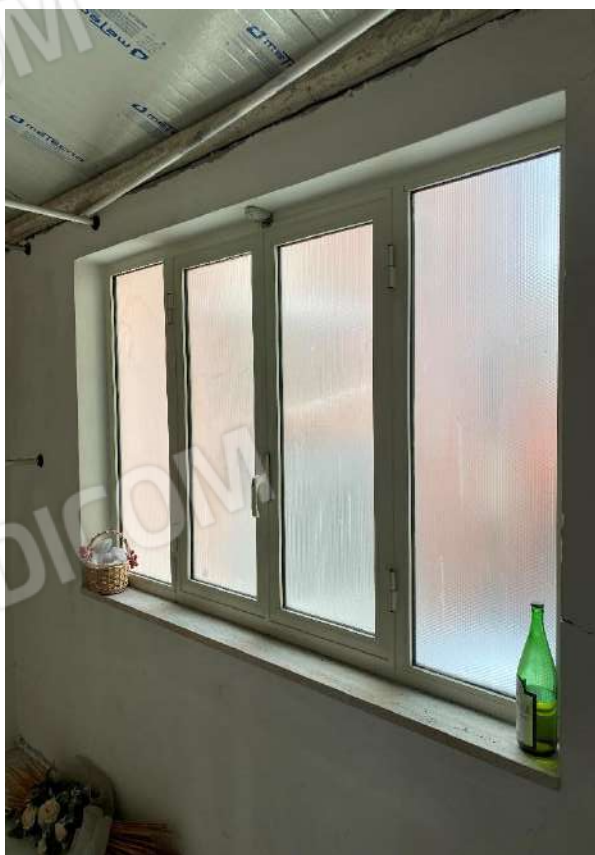
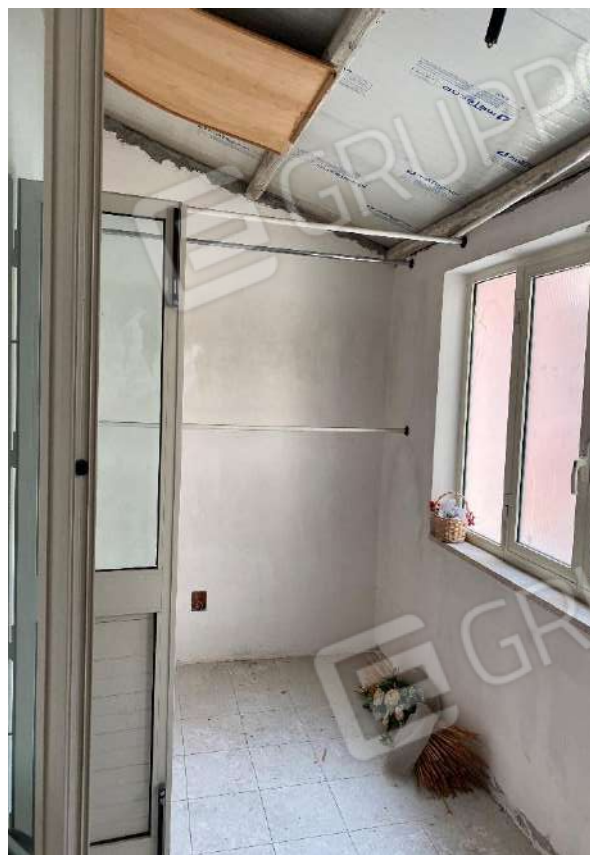
Foto n. 44, n. 45. Terzo ambiente. Infissi in alluminio, copertura inclinata non ultimata.

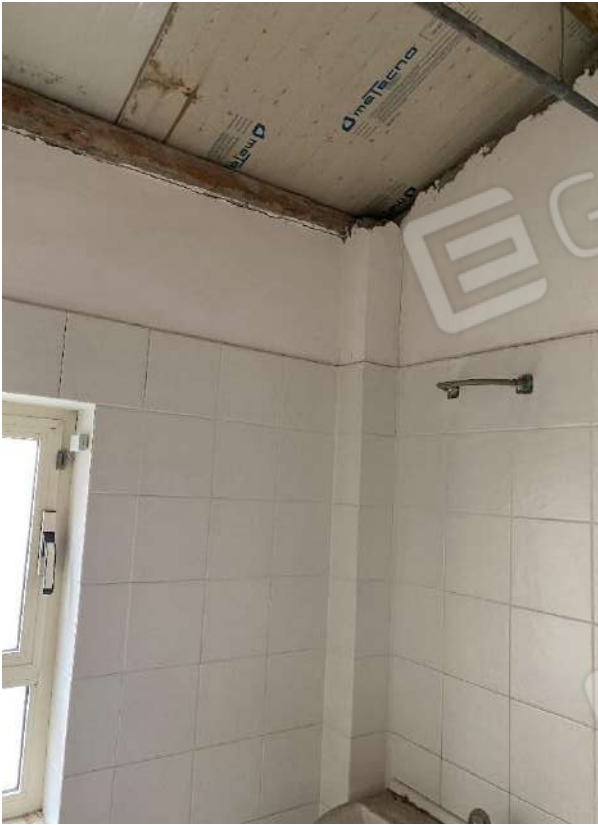
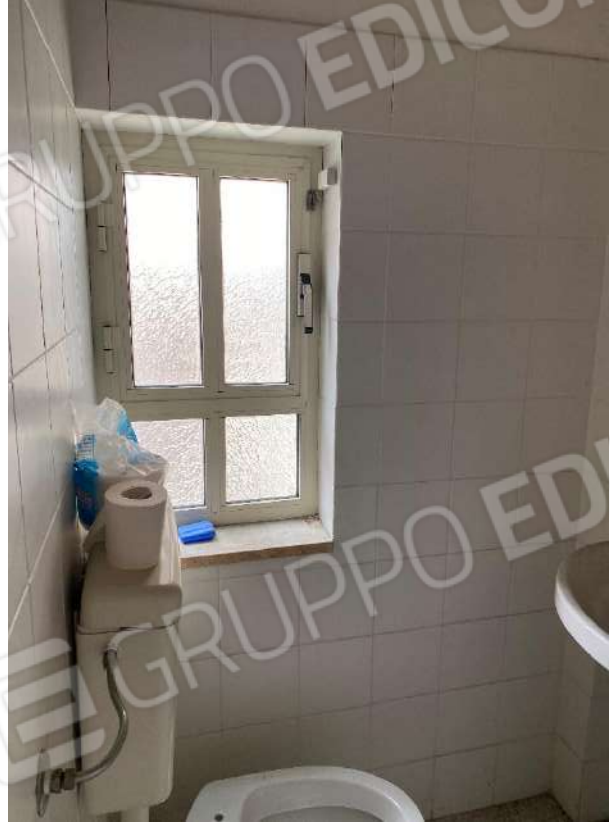
Foto n. 46, n. 47. Bagno e finiture interne

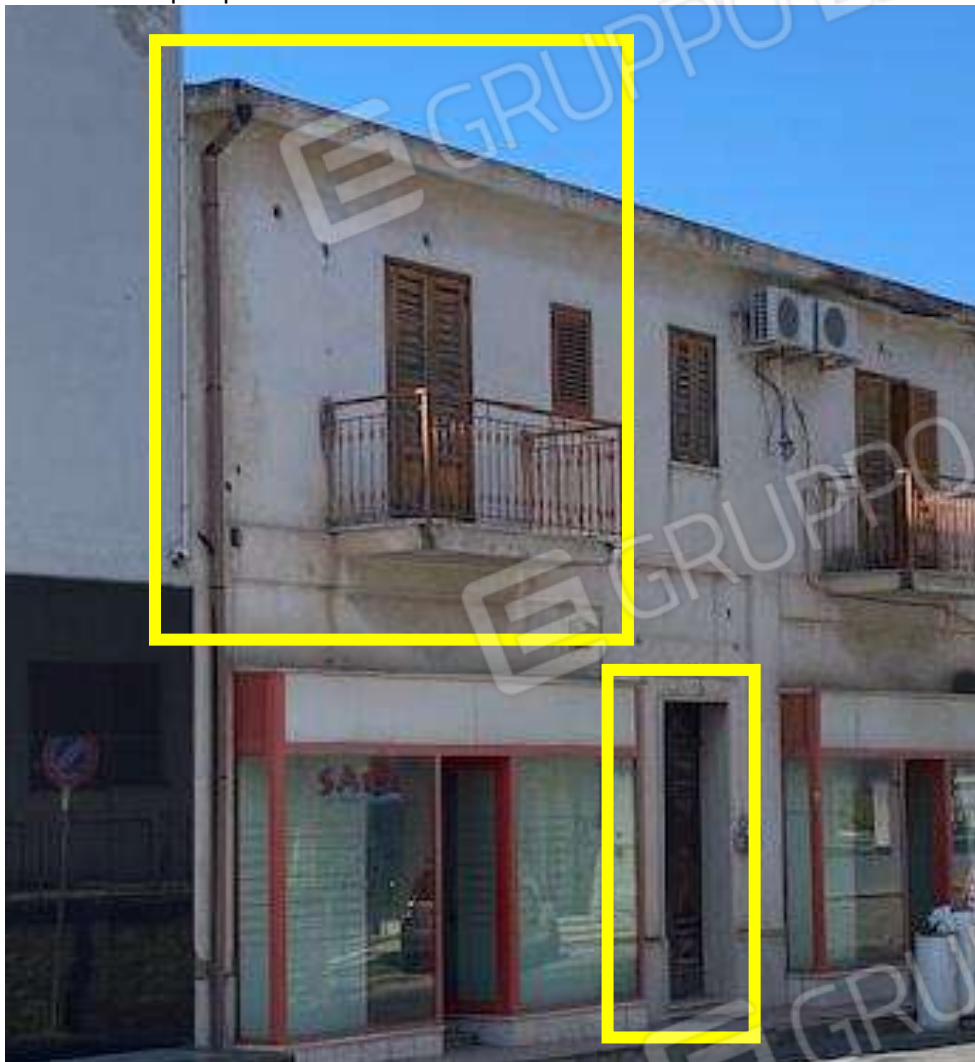
Foto n. 50. Accesso al lotto da portone in legno a doppio battente

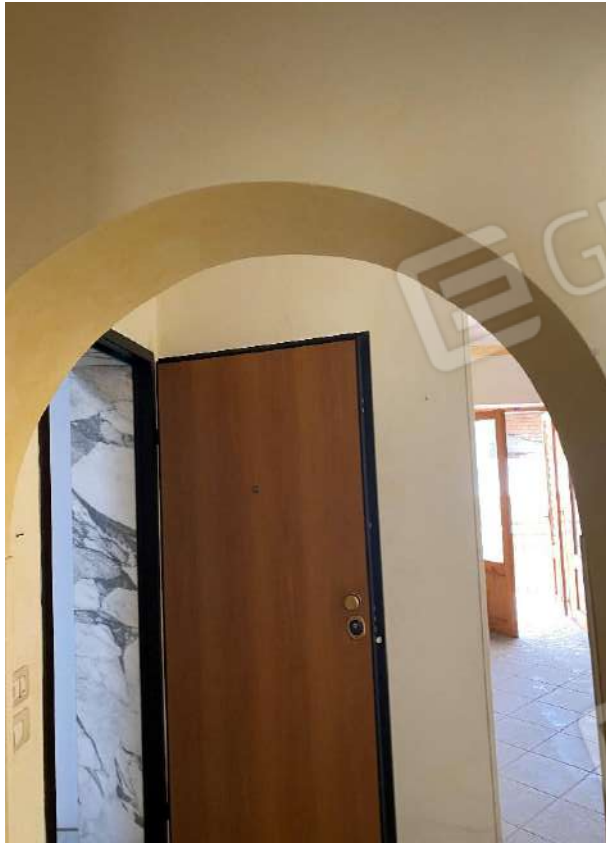
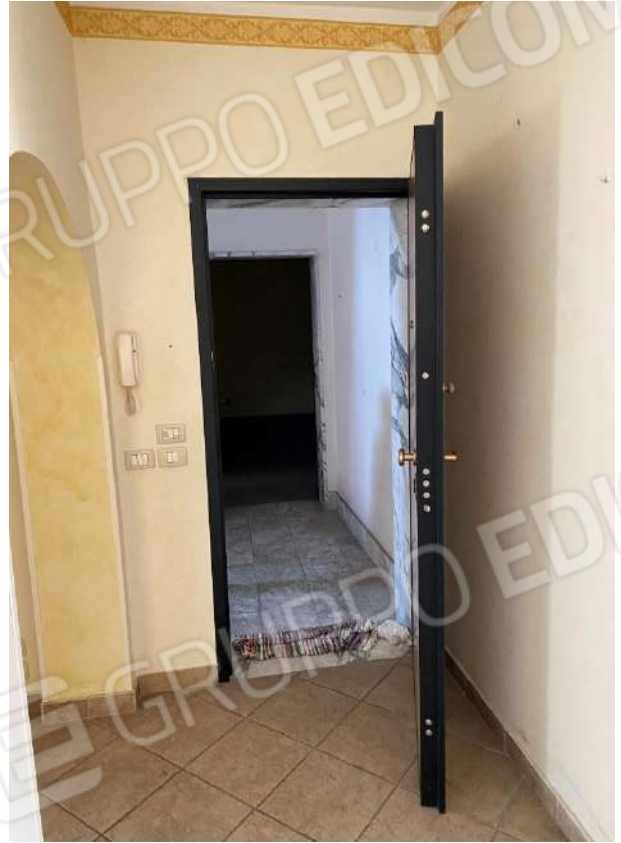
Foto n. 54, n. 55. Ingresso con portone blindato. Setto murario divide zona giorno dalla zona notte

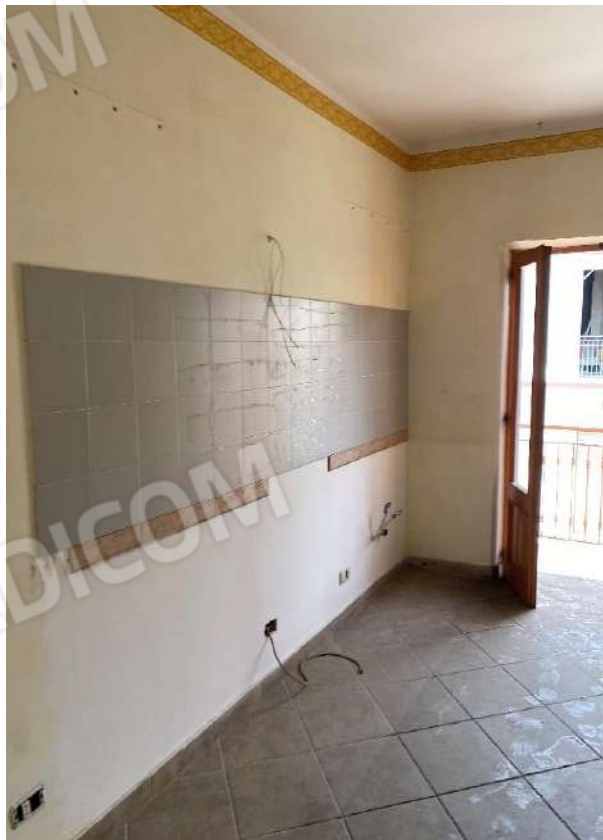
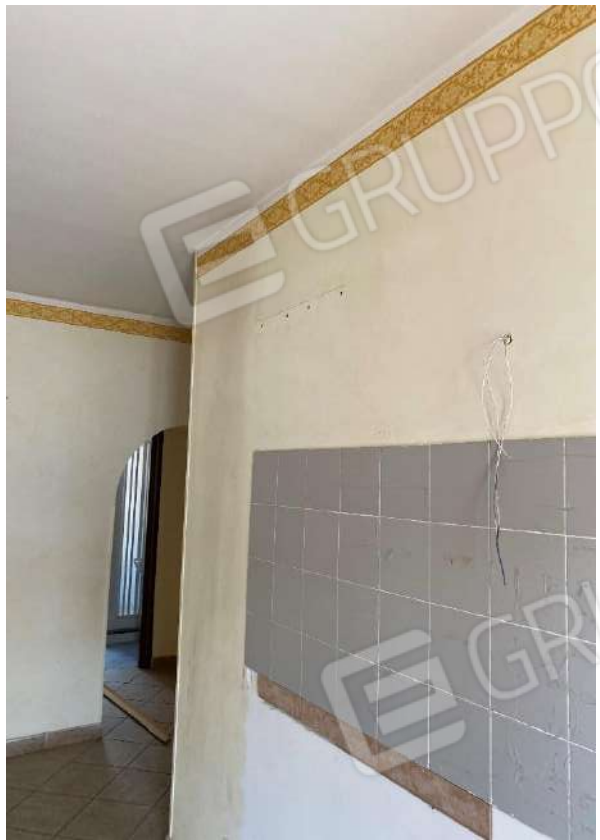
Foto n. 56, n. 57. Cucina e soggiorno
Lotto 3. Zona notte

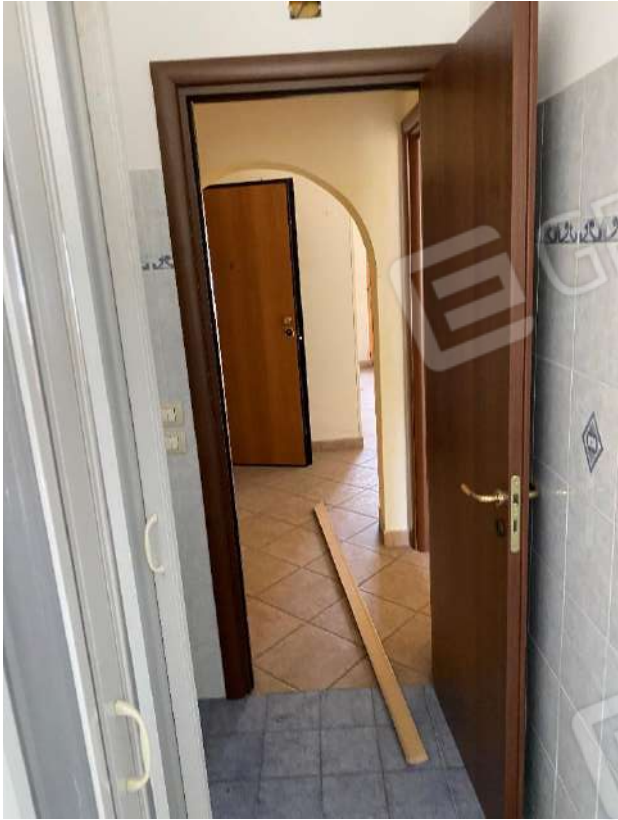
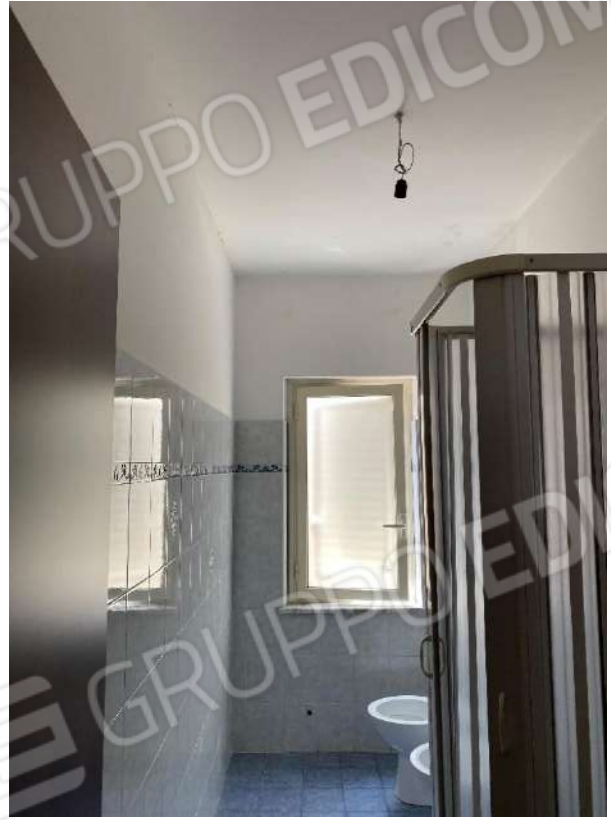
Foto n. 58, n. 59. Bagno

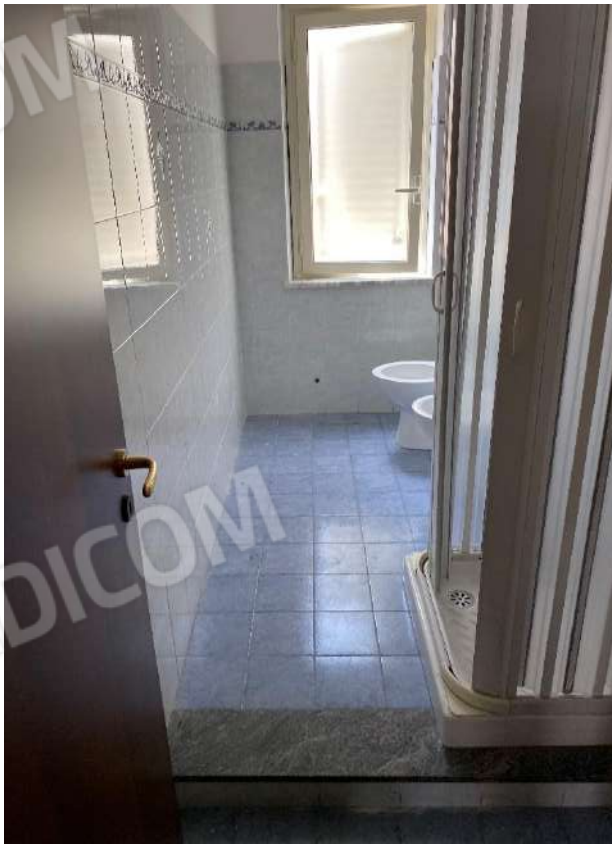
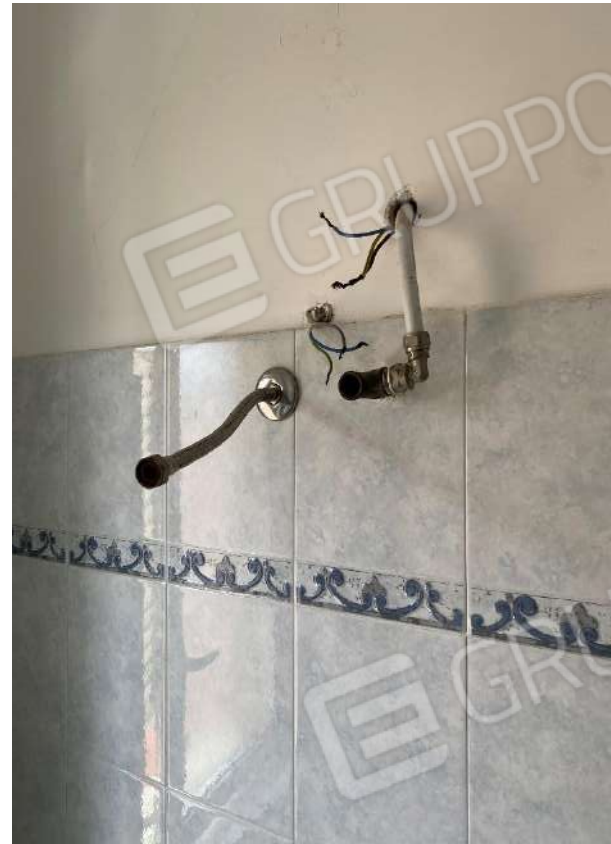
Foto n. 60, n. 61. Bagno e impianti
Lotto 3. Zona notte e finiture

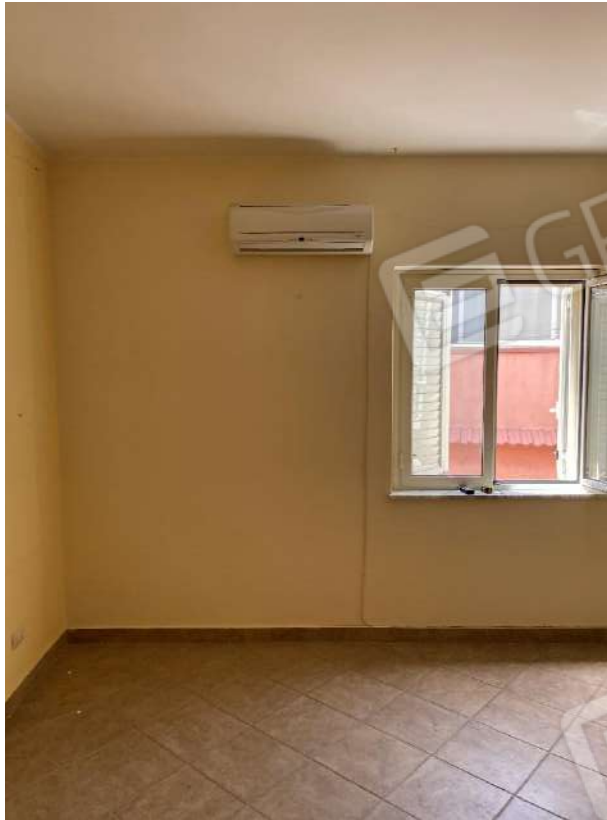
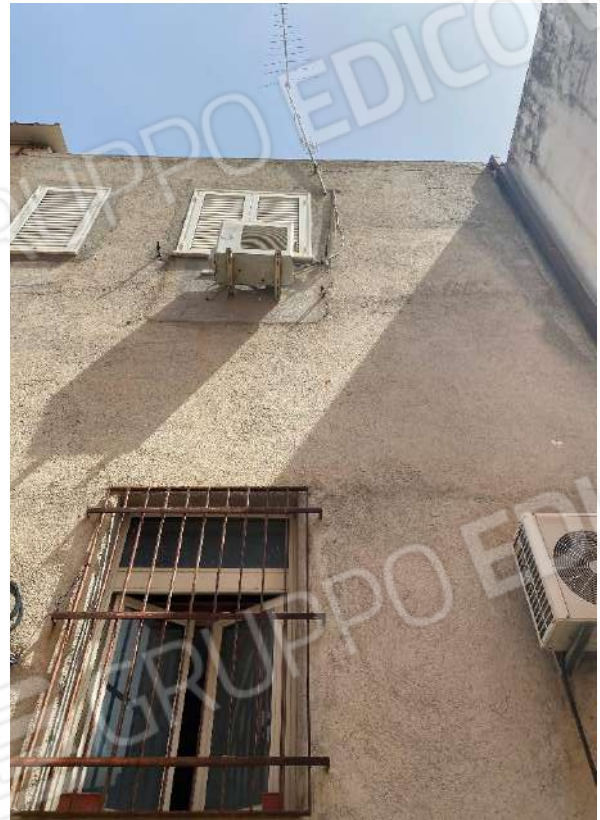
Foto n. 62, n. 63. Impianto di climatizzazione con unità mobile esterna. Finiture di facciata

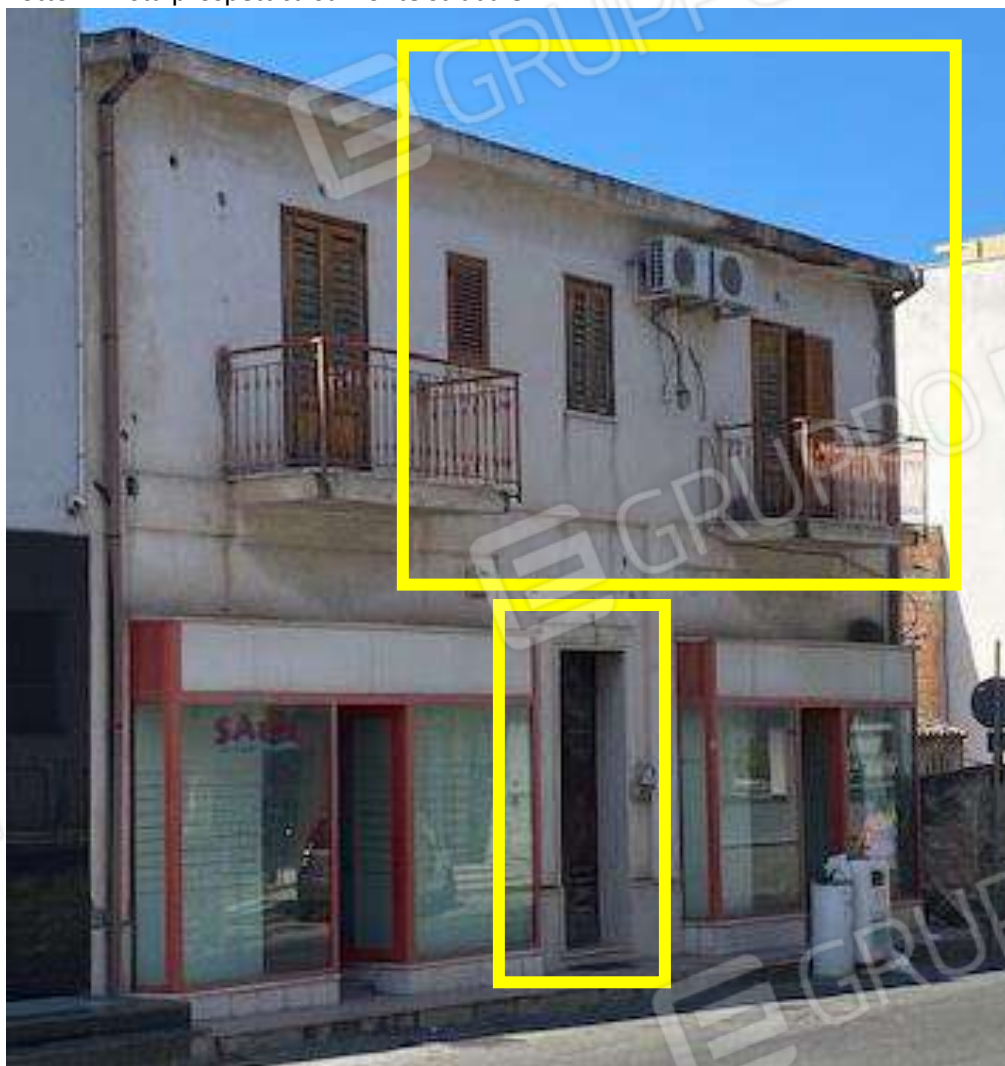
Foto n.69. Accesso da portone centrale in legno a doppio battente

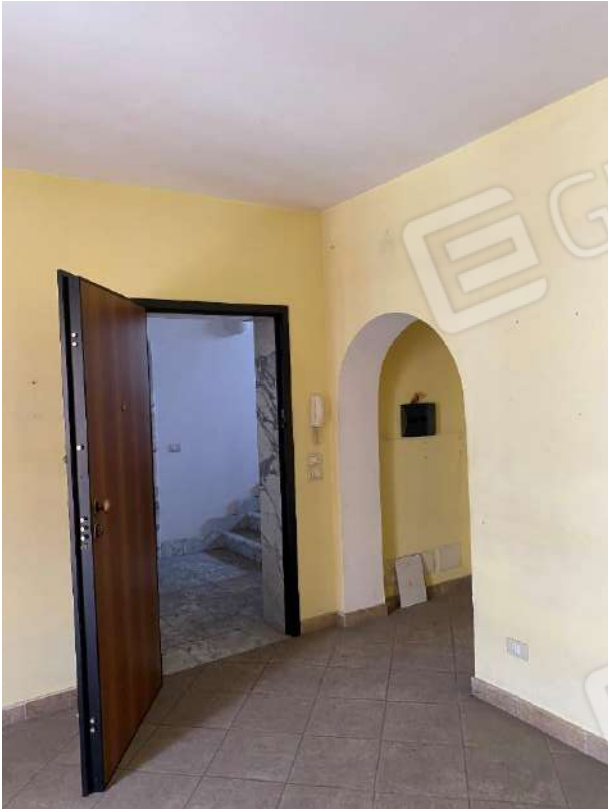
Foto n. 73, n.74. Ingresso con portone blindato. Setto murario divide zona giorno dalla zona notte
