ALLEGATO 1

Documentazione Fotografica

IMMOBILE SITO IN VIA NAZIONALE, 20

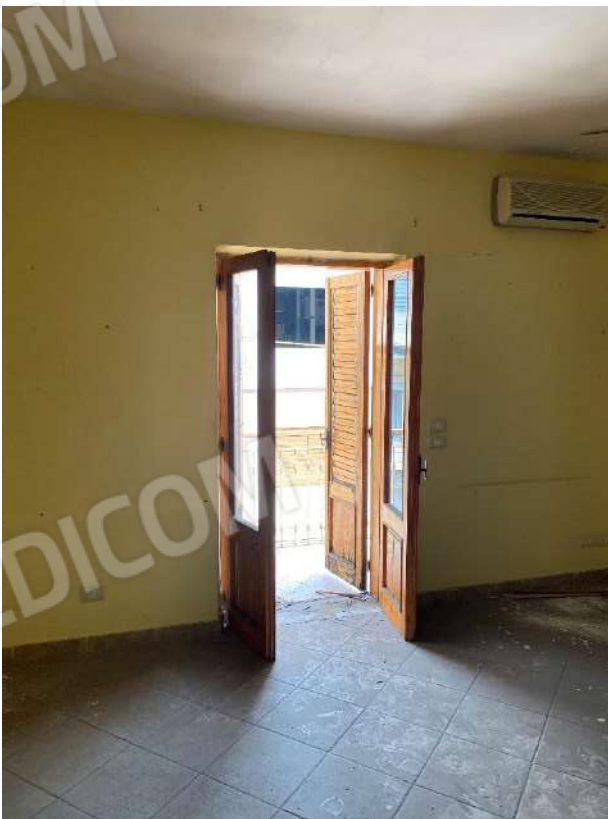
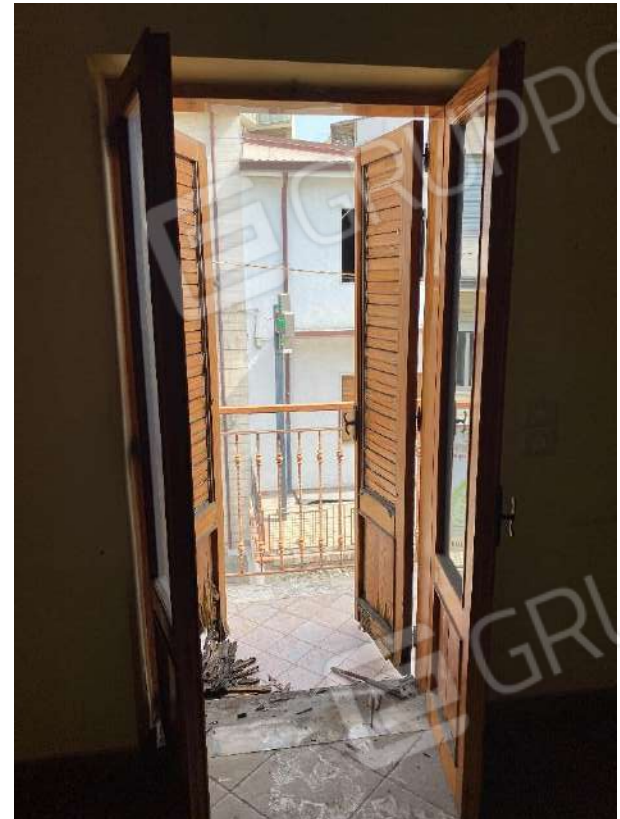
Foto n. 75, n. 76. Primo ambiente con balcone. Climatizzazione con unità esterna

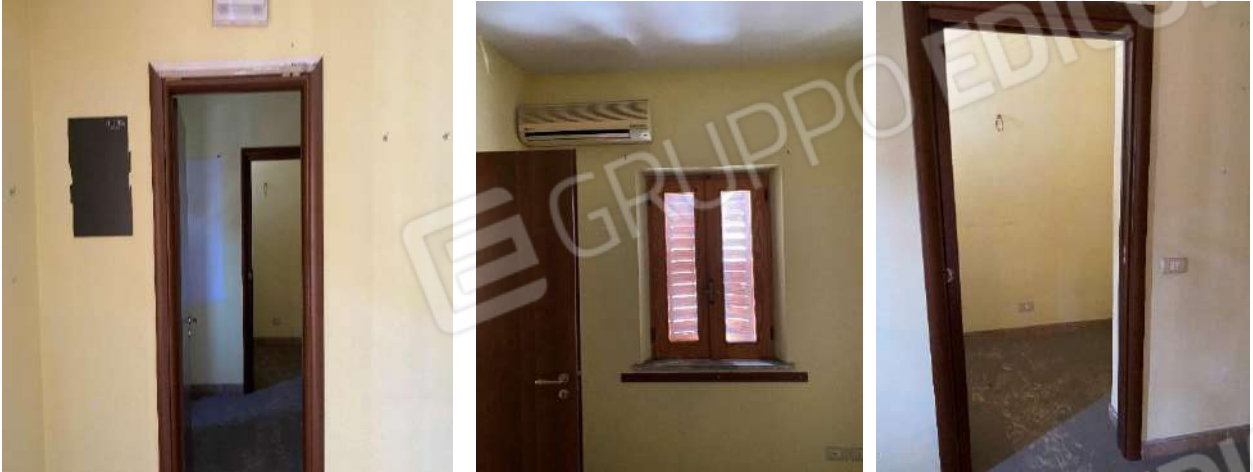
Foto n. 77, n. 78, n. 79. Accesso a piccoli vani accorpati all'unità originaria

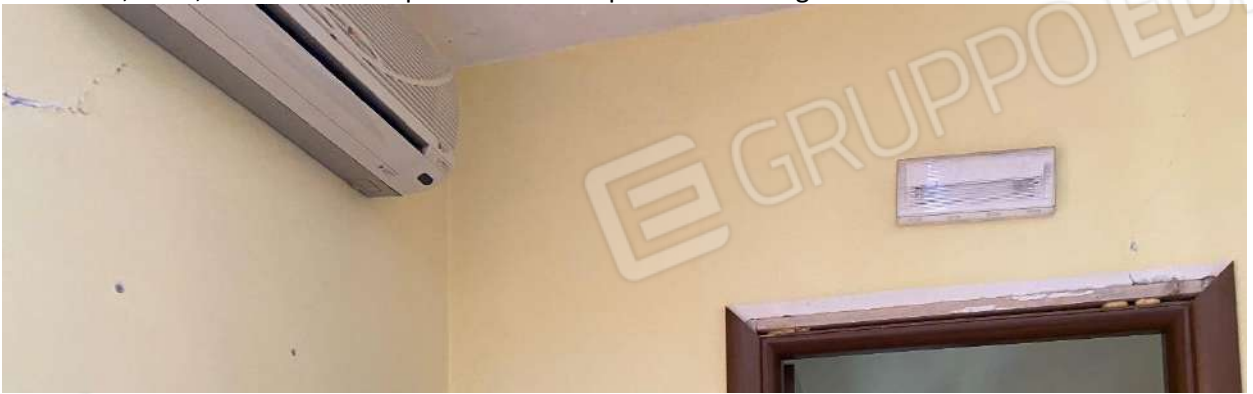
Foto n. 80. Evidenti alterazioni delle finiture

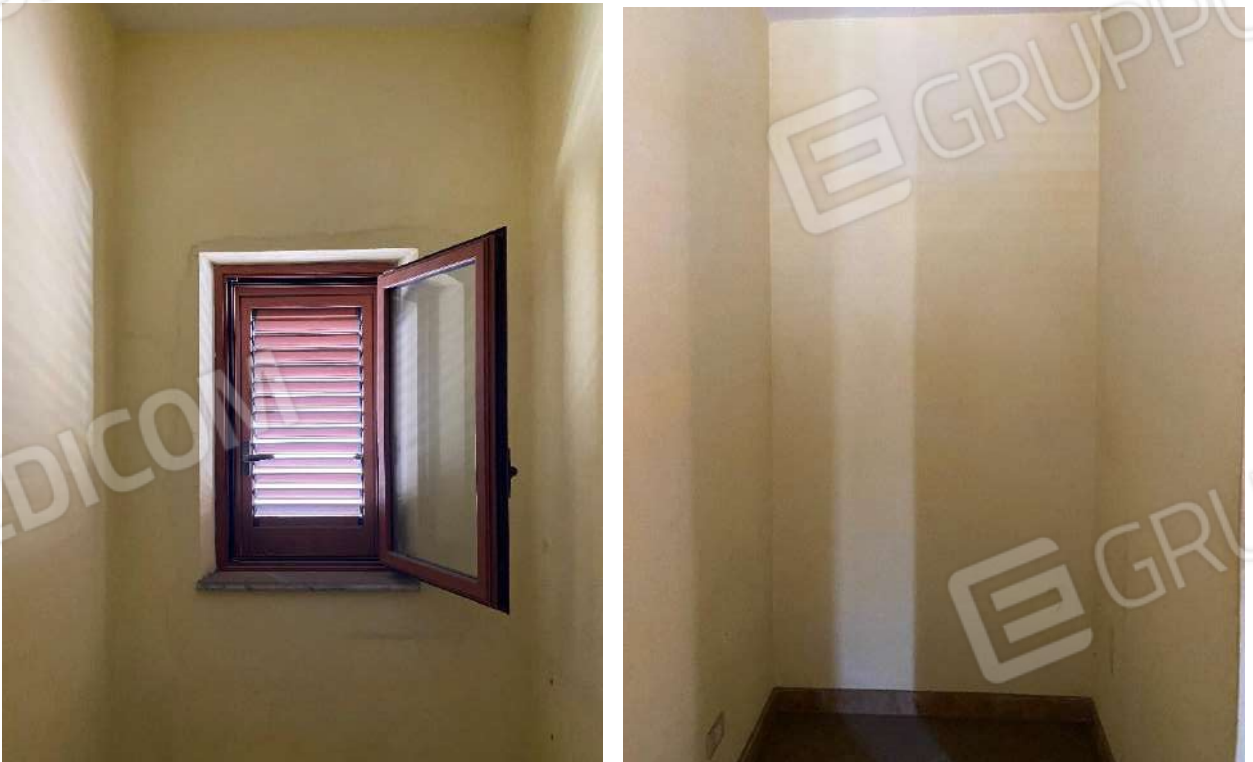
Foto n. 81, n. 82. Vano di confine all'appartamento adiacente

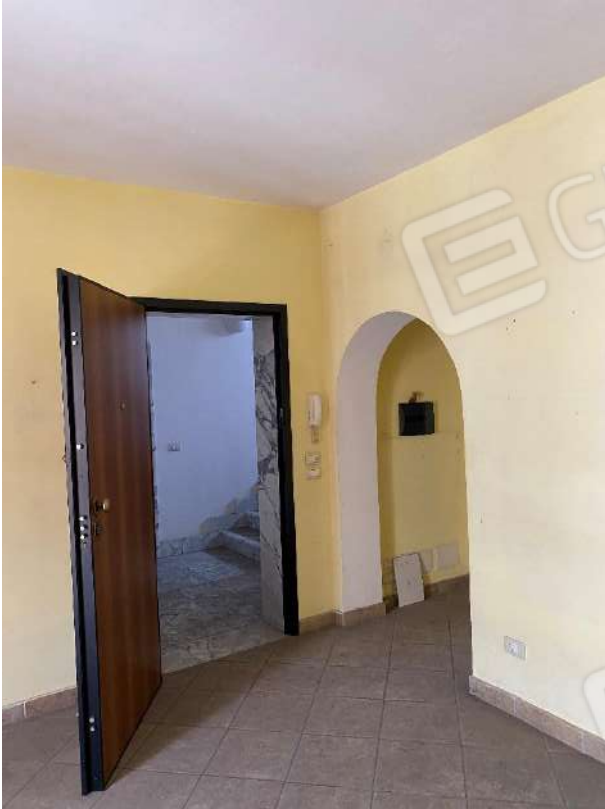
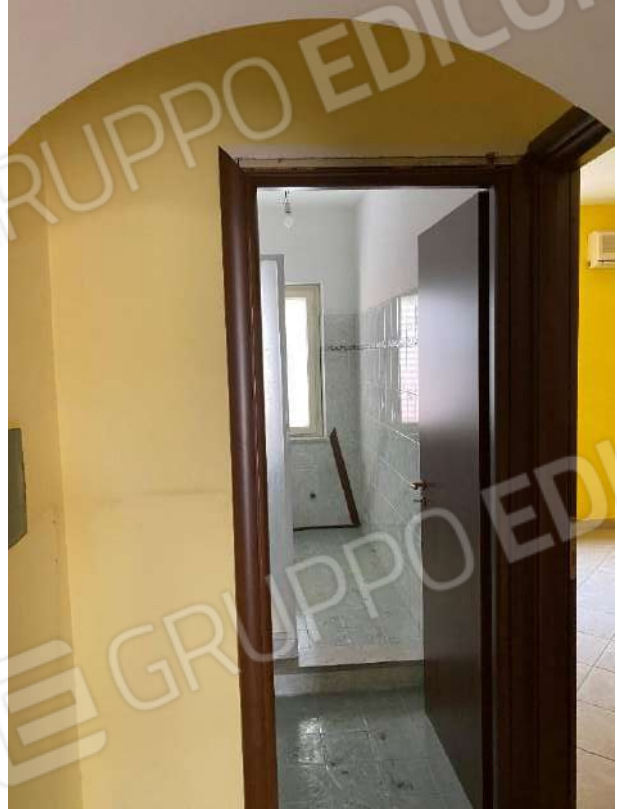
Foto n. 83, n. 84. Ingresso e zona notte

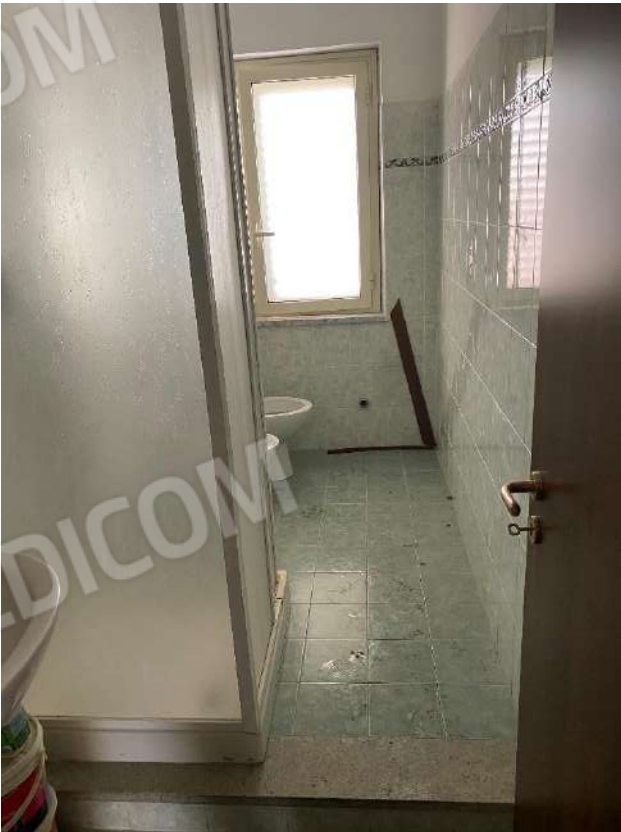
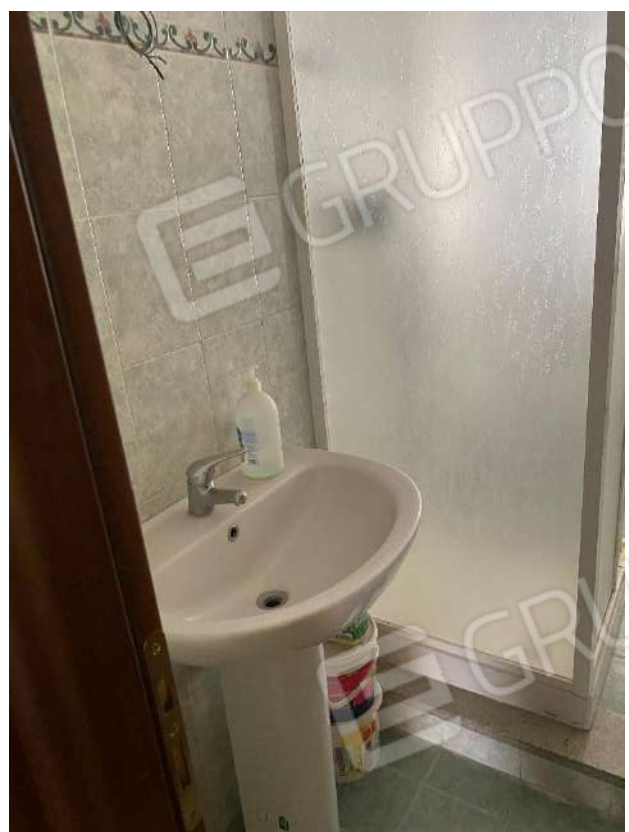
Foto n. 85, n. 86. Bagno

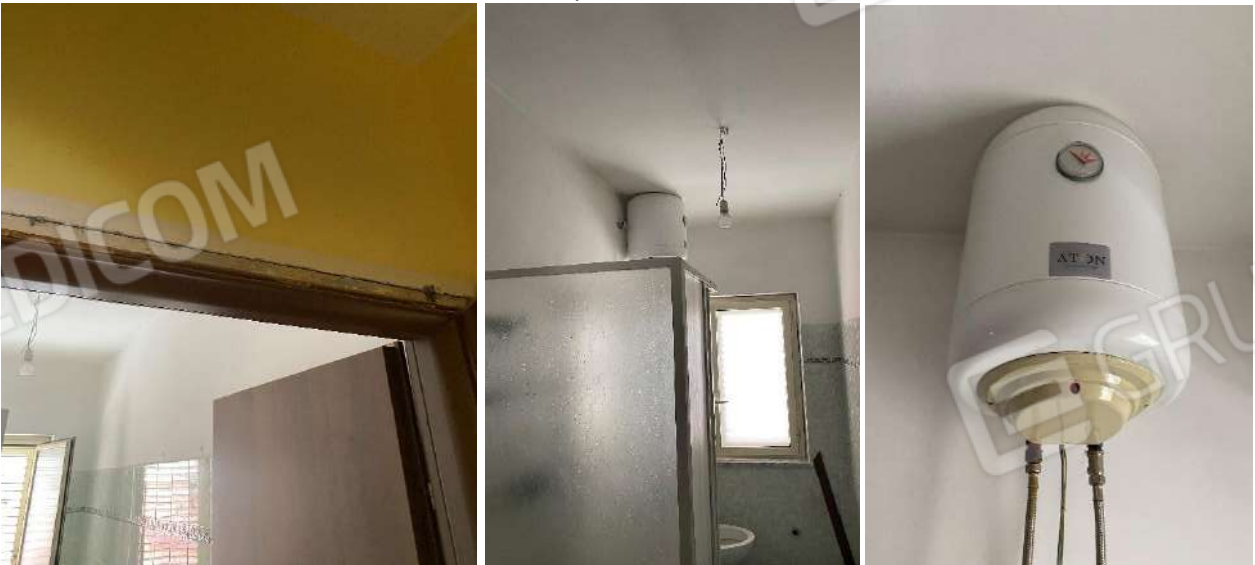
Foto n. 89, n. 90. Finiture interne

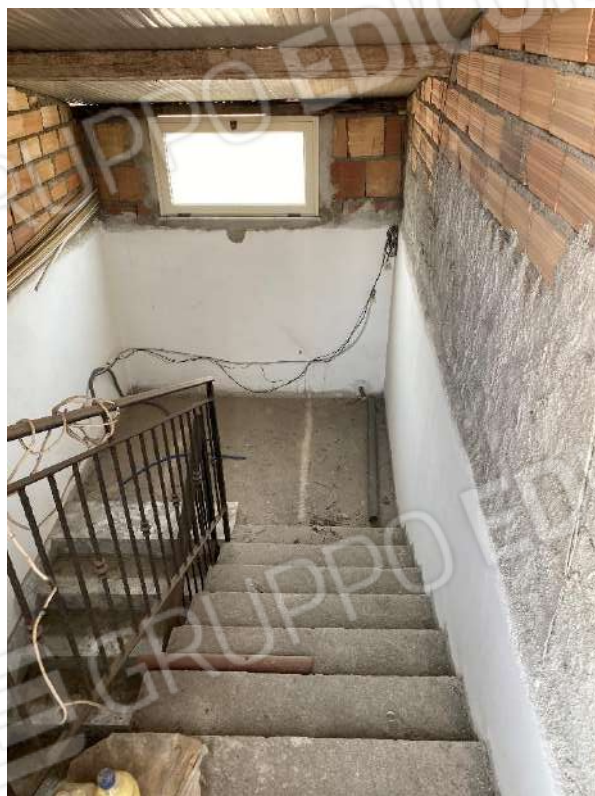
Foto n. 95, n. 96. Vano scala

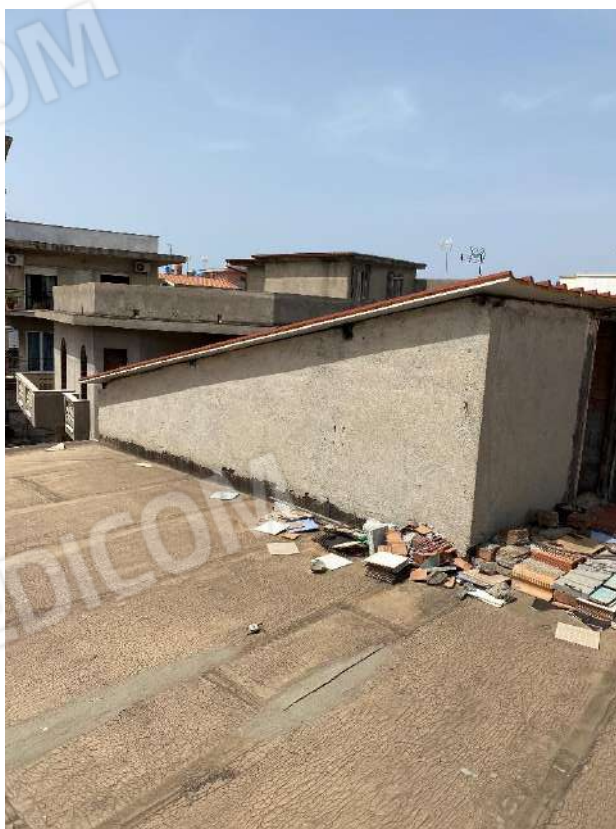
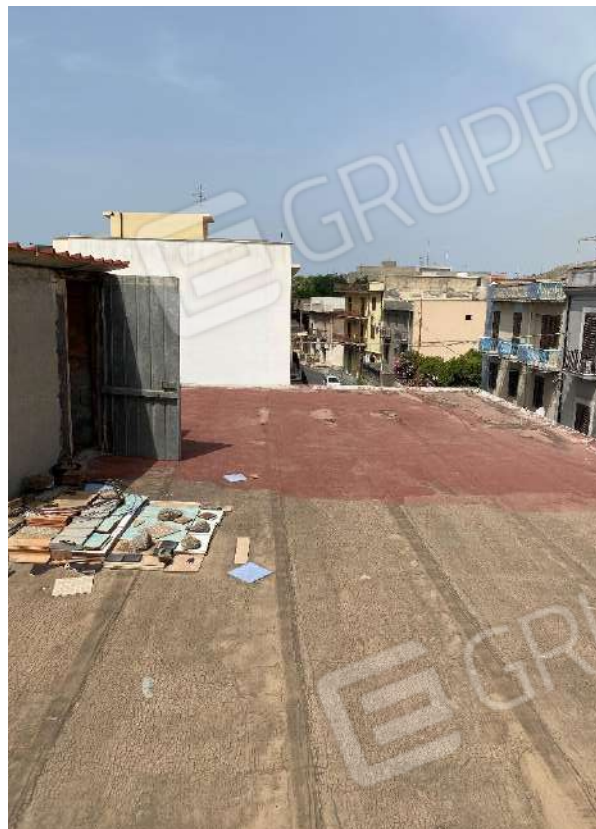
Foto n. 97, n. 98. Lastrico solare. Impermeabilizzazione con fasce di discontinuità ed eterogeneità

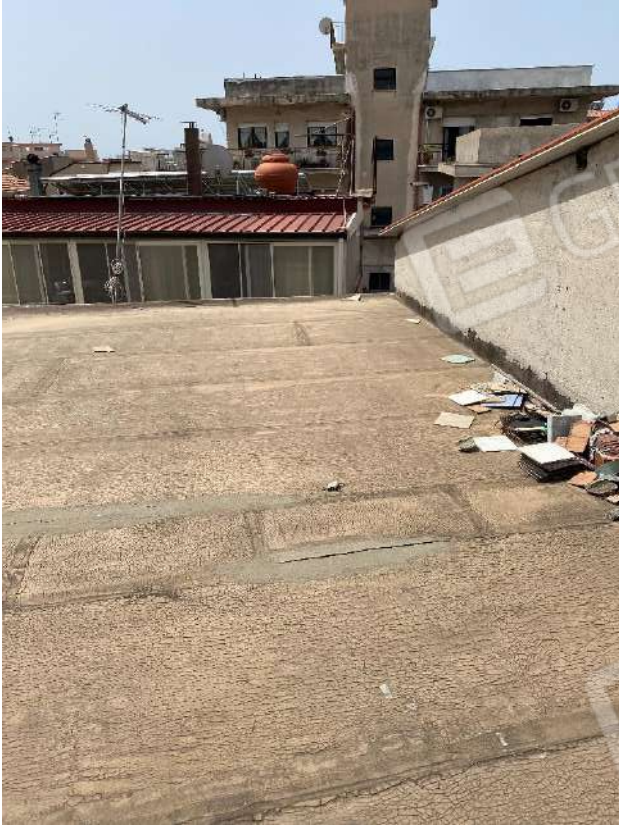
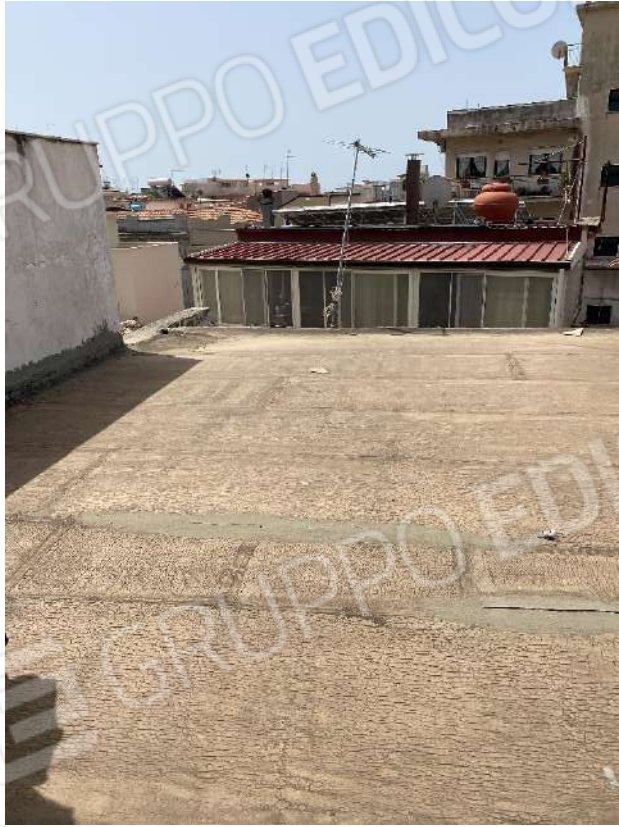
Foto n. 99, n. 100. Finiture lastrico solare. Copertura del lotto 3

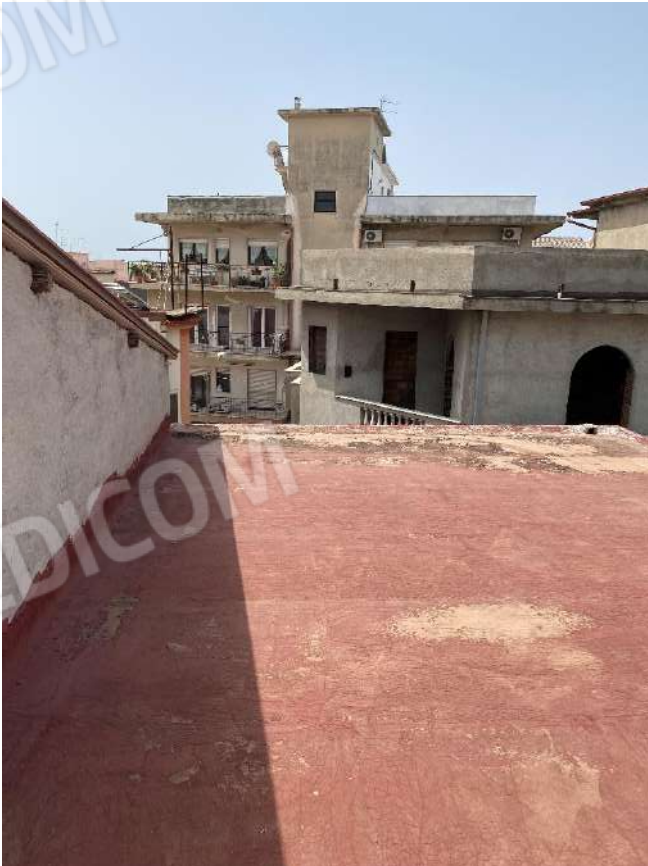
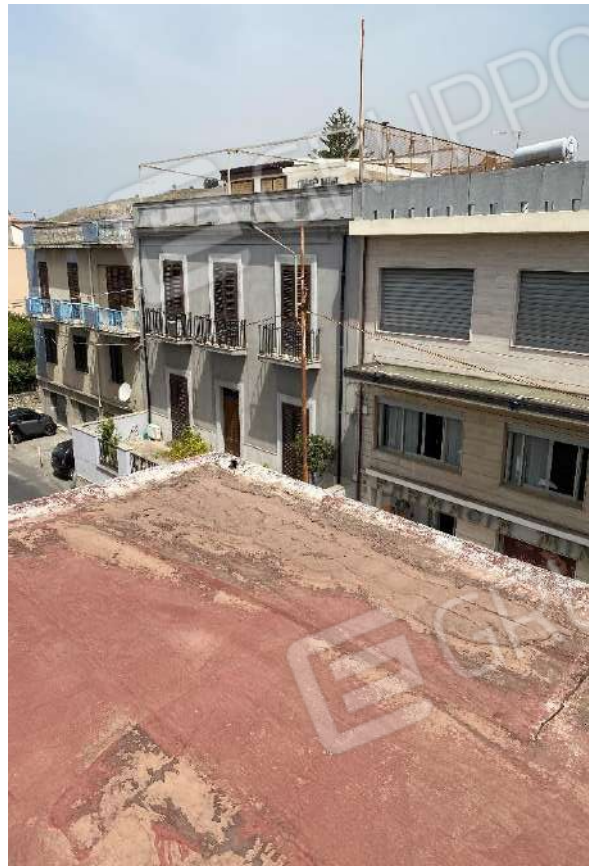
Foto n. 101, n. 102. Finiture lastrico solare. Copertura del lotto 4

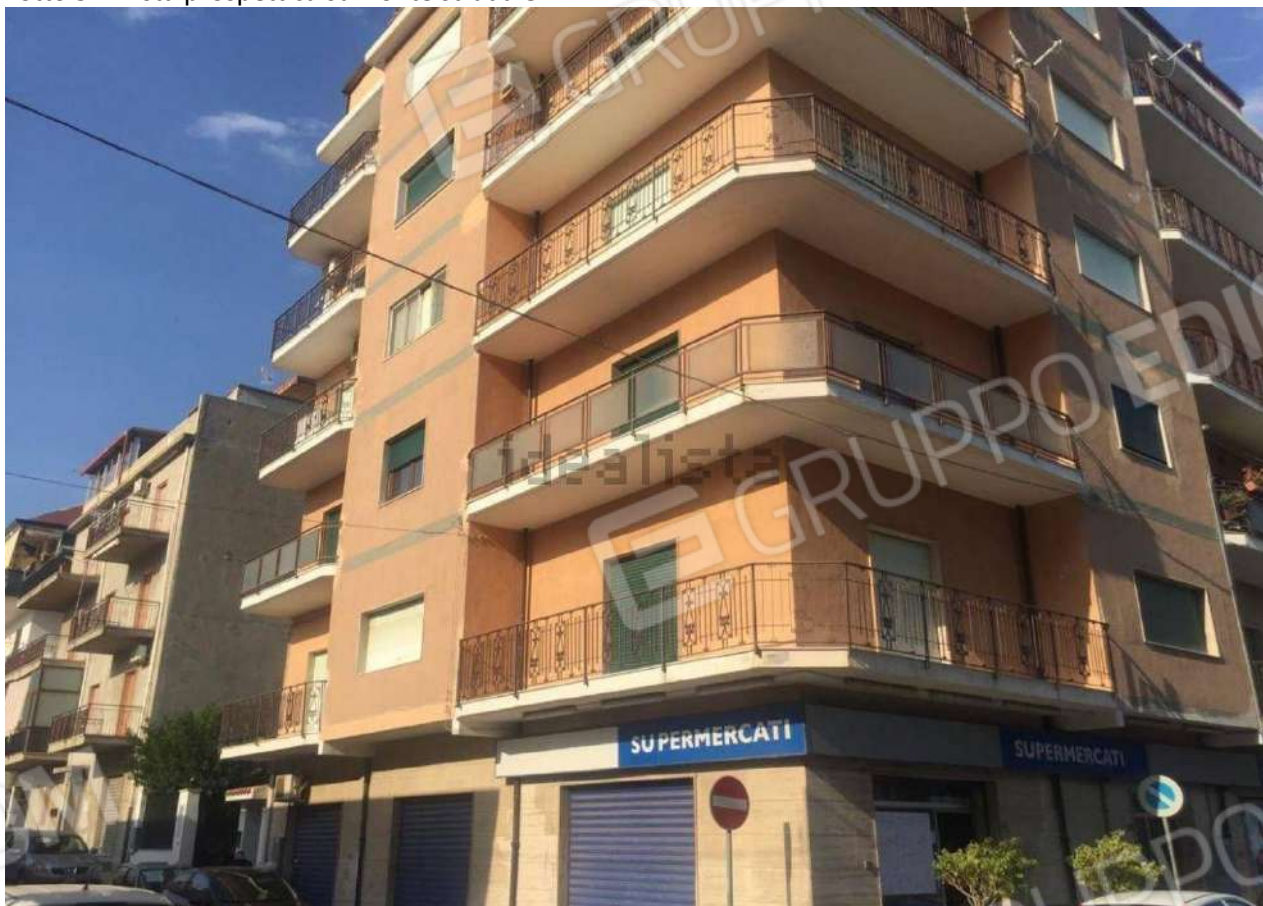
Foto n. 103. Accesso su strada tramite marciapiede pedonale. Portone in acciaio e vetro

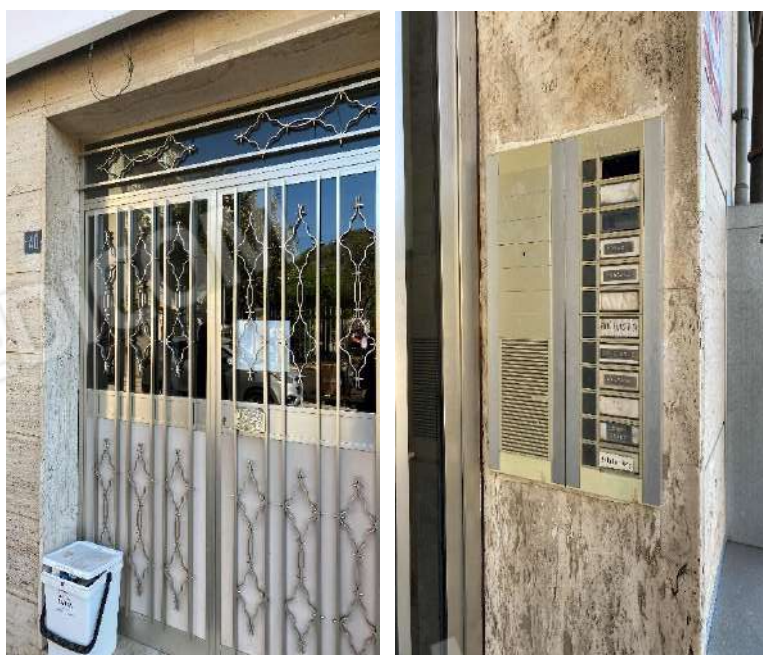
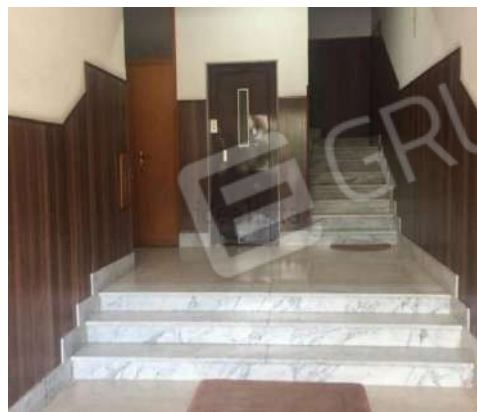
Foto n. 104 - 105, n. 106. Portone, vista su strada e androne interno. Rampa accesso ai piani, ascensore

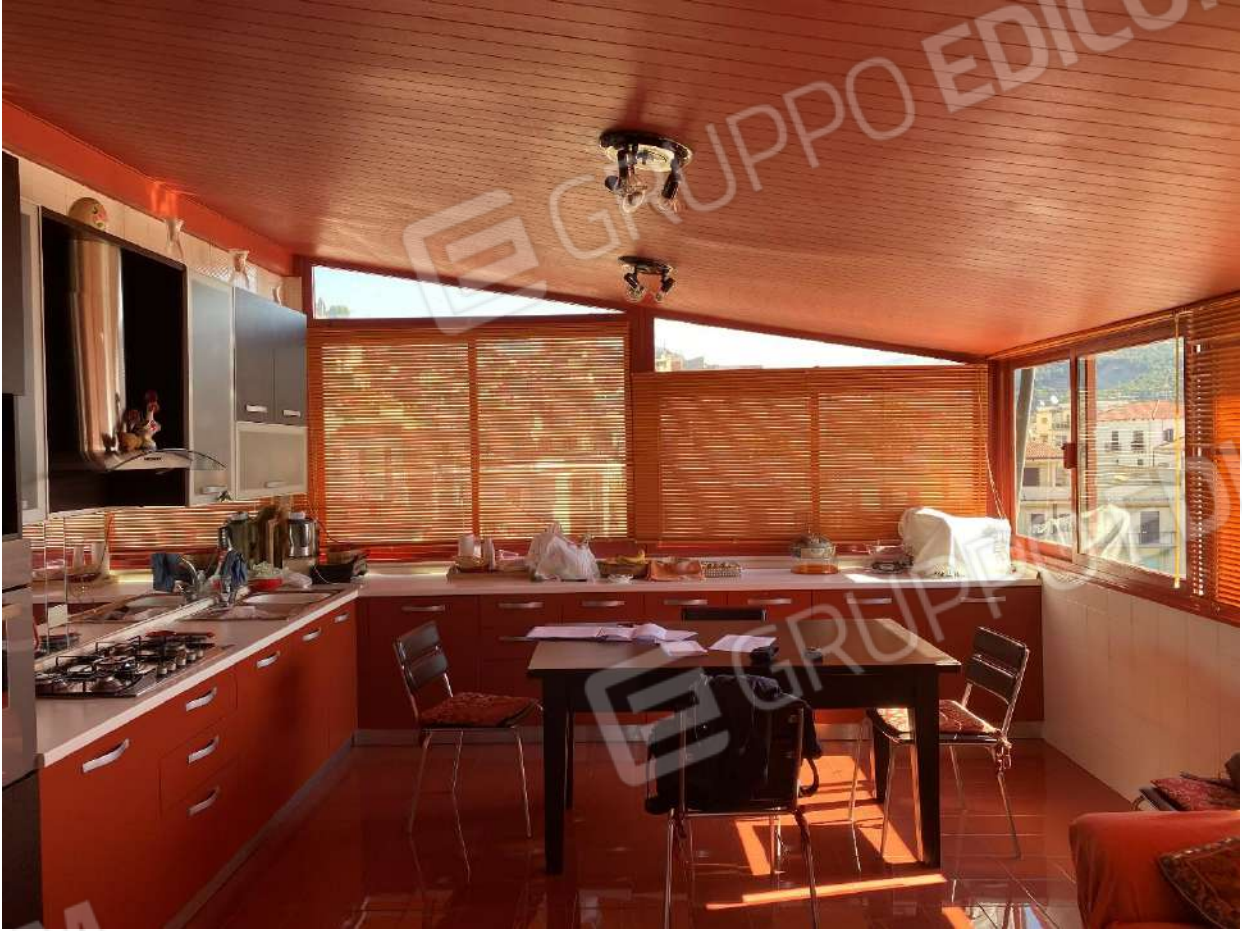
Foto n. 107. Cucina con ampie vetrate. Pavimentazione in gres porcellanato.

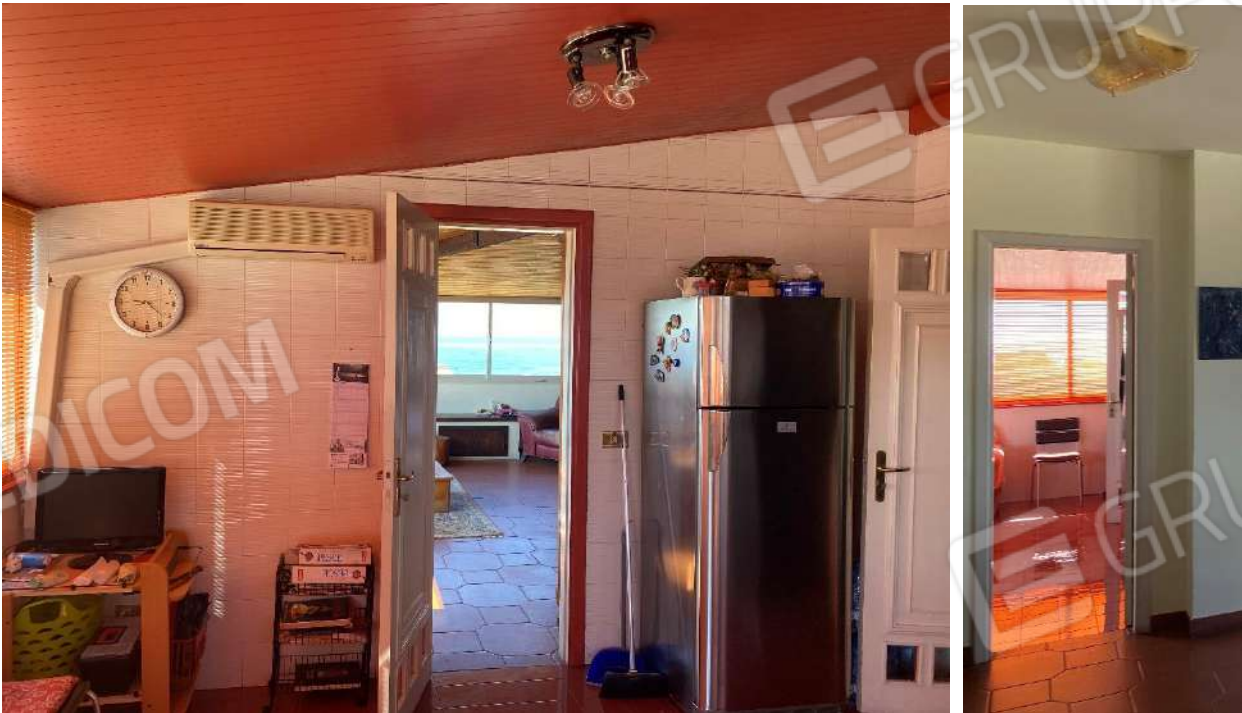
Foto n. 108. Cucina. Vista sul soggiorno e vista dall'ingresso

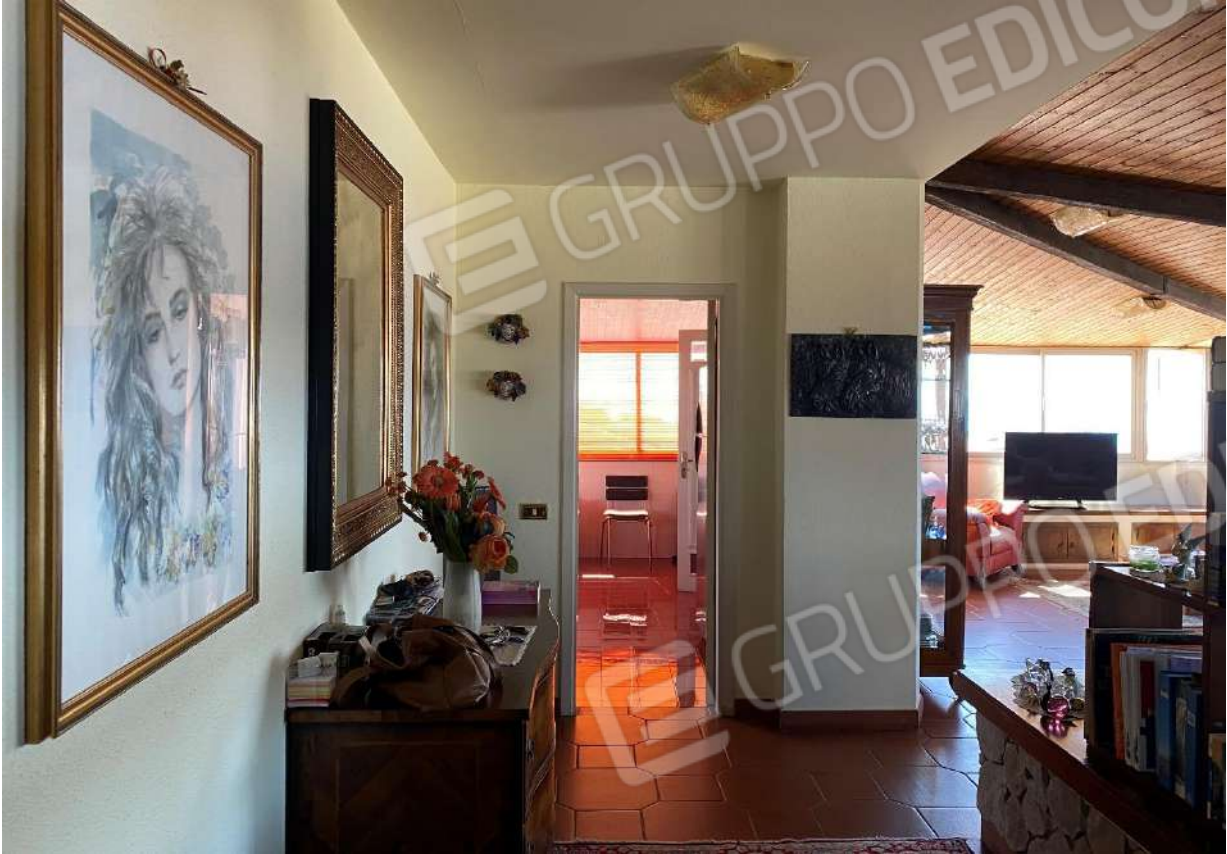
Foto n. 109. Ingresso con disimpegno .Vista su cucina e soggiorno

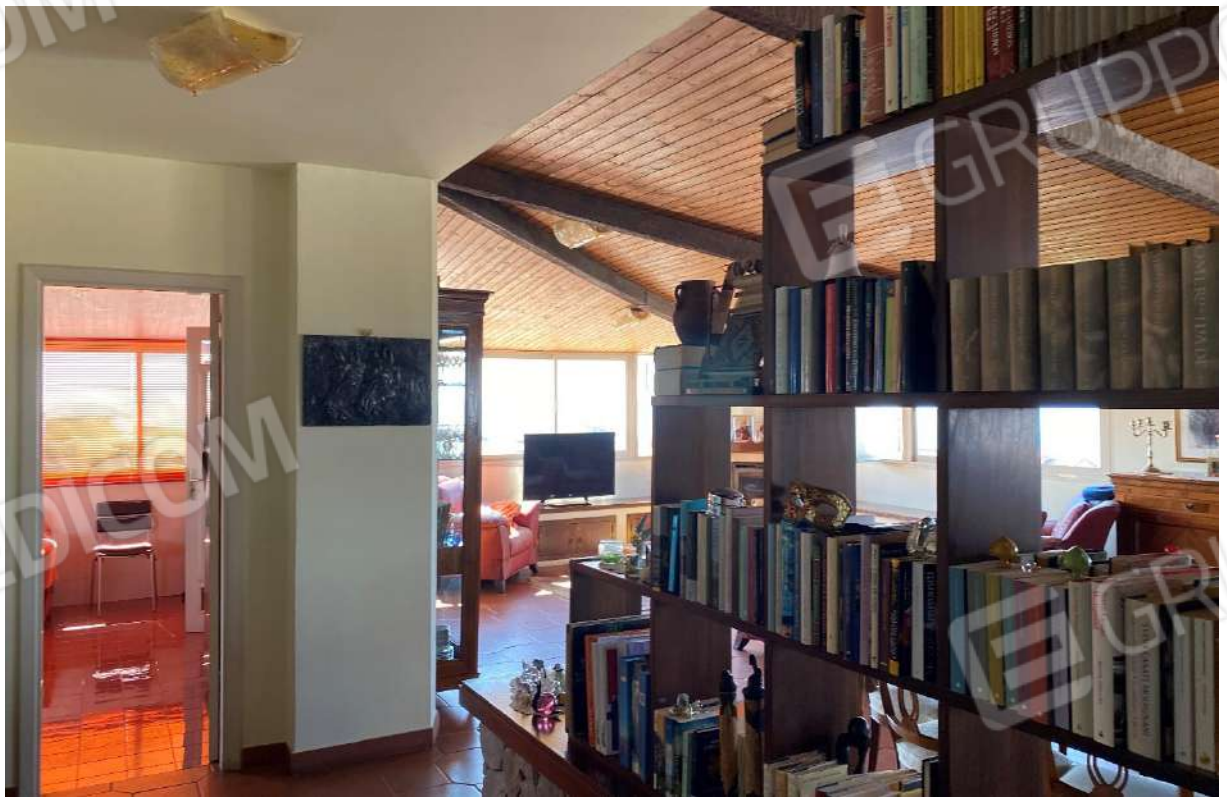
Foto n. 110. Ampie vetrate perimetrano la zona giorno

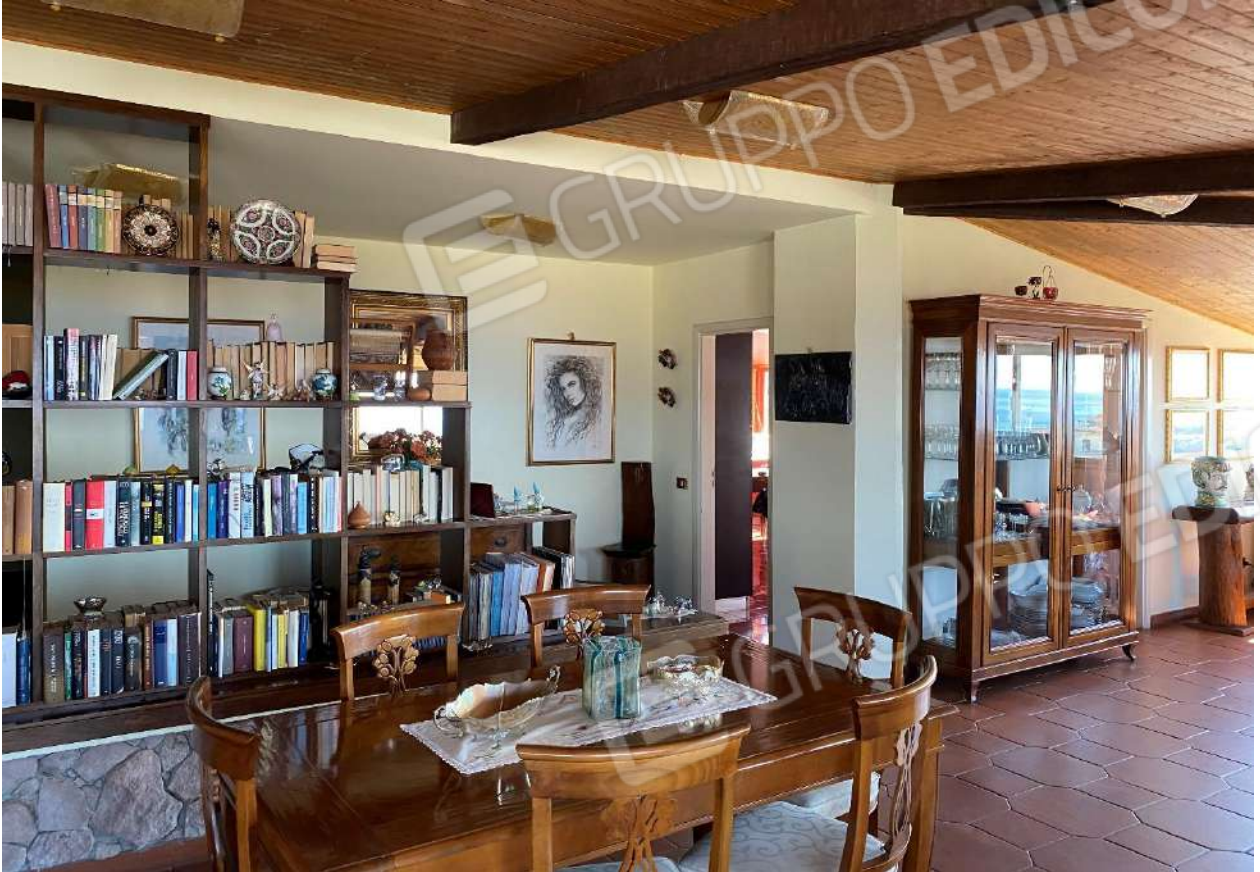
Foto n.111. Ingresso soggiorno

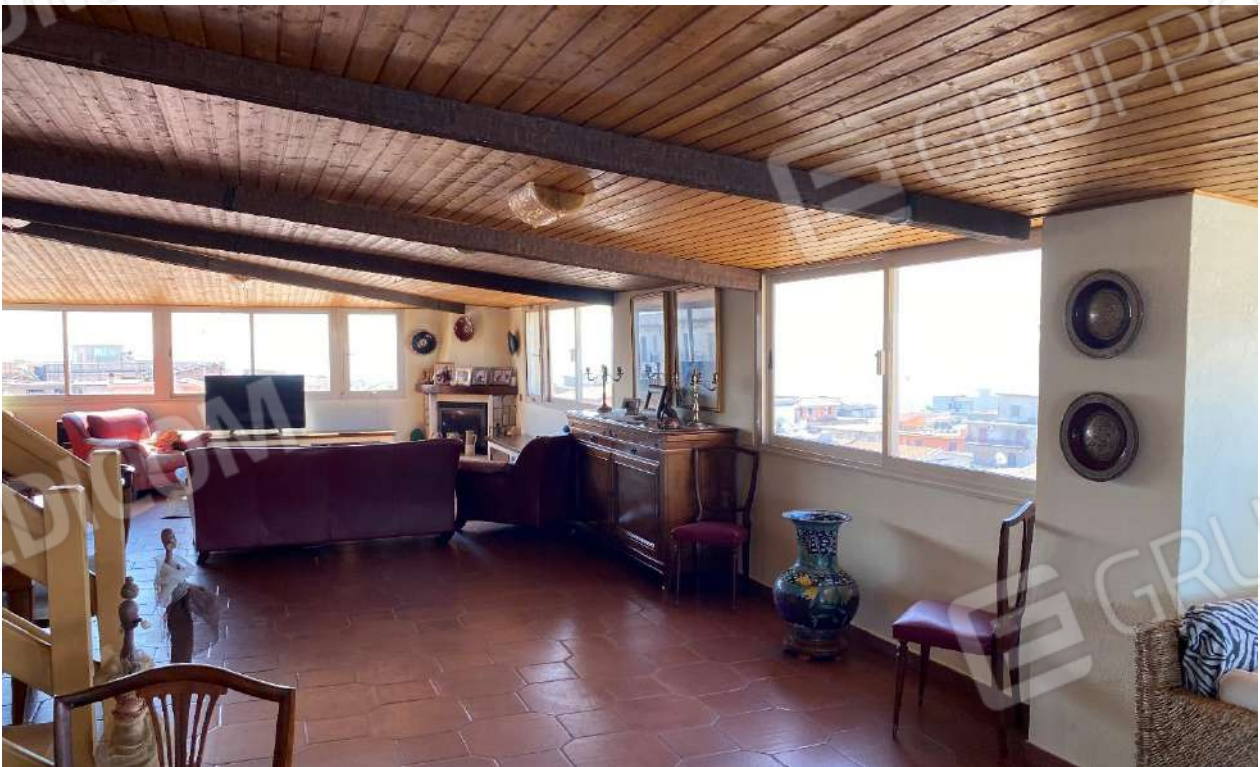
Foto n. 112. Dettaglio pavimentazioni in cotto e tetto inclinato in legno

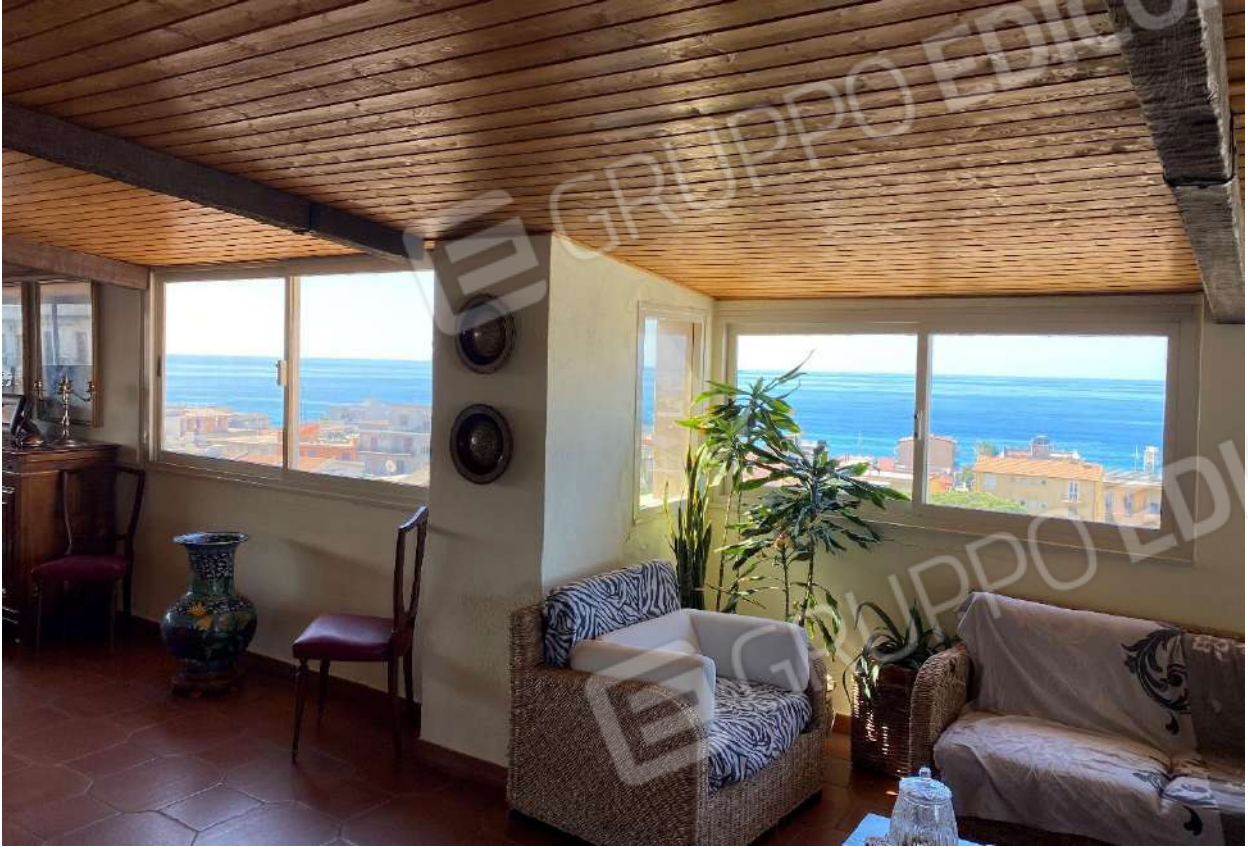
Foto n. 113. Soggiorno dettagli finiture. Infissi a doppio battente scorrevoli.

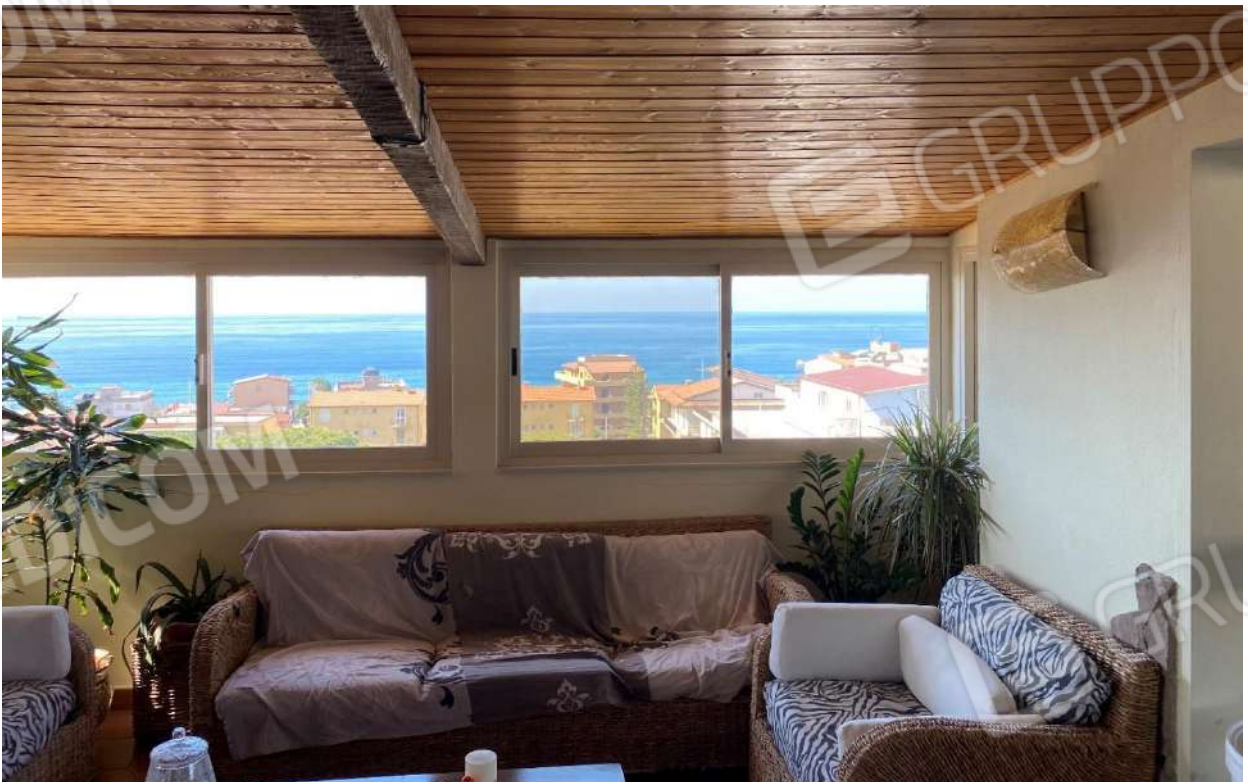
Foto n. 114. Dettagli costruttivi copertura inclinata

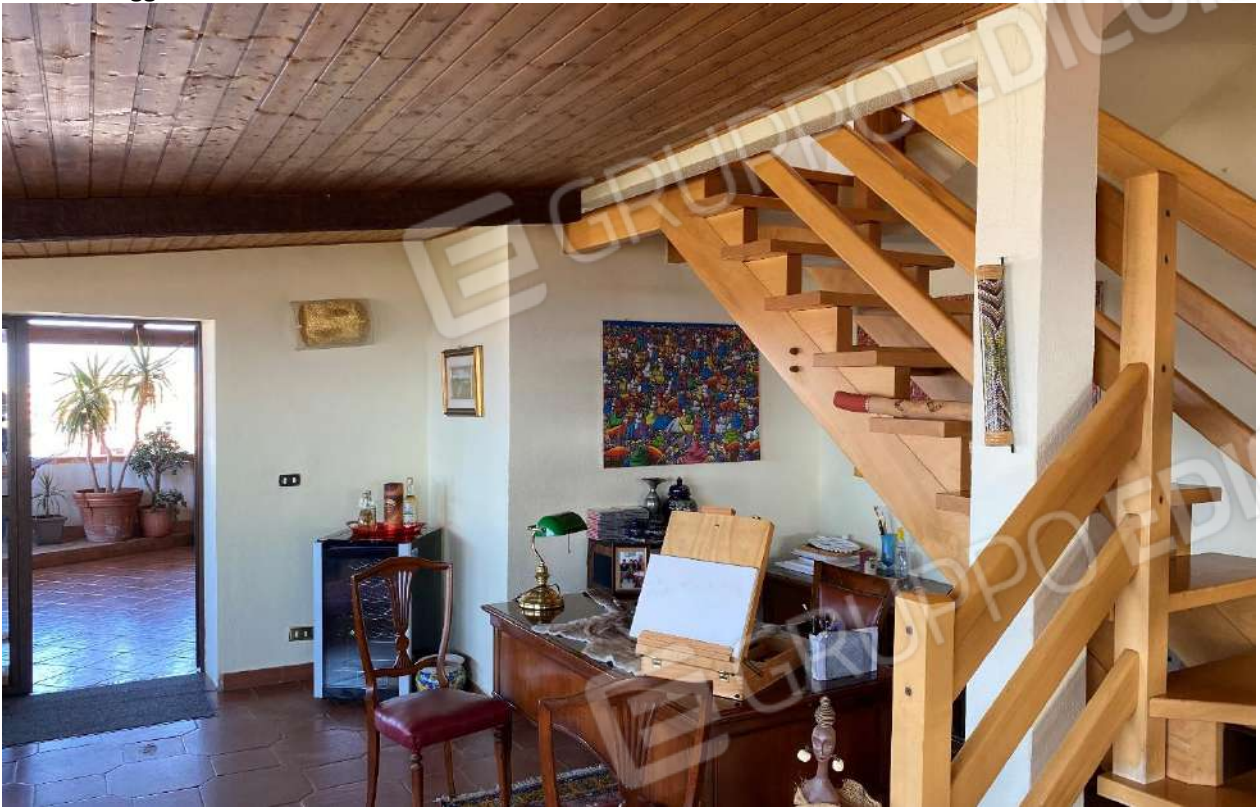
Foto n. 115. Soggiorno con accusso alla terrazza

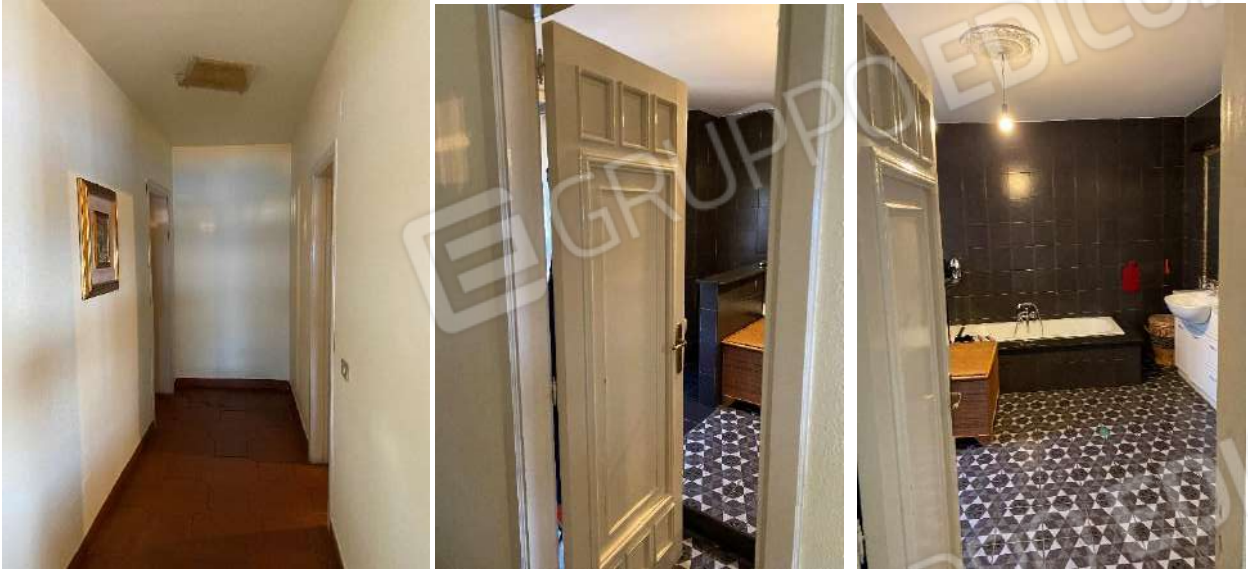
Foto n. 117, n. 118, n. 119. Disimpegno separazione zona giorno e zona notte

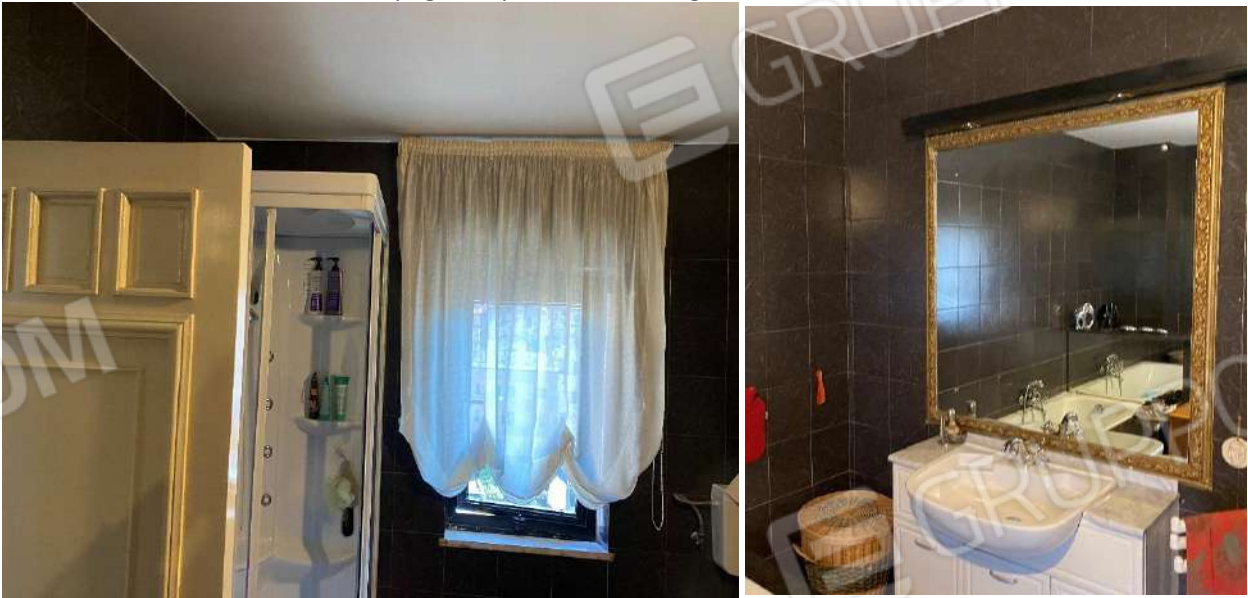
Foto n. 120, n. 121. Bagno ampio con vasca e doccia

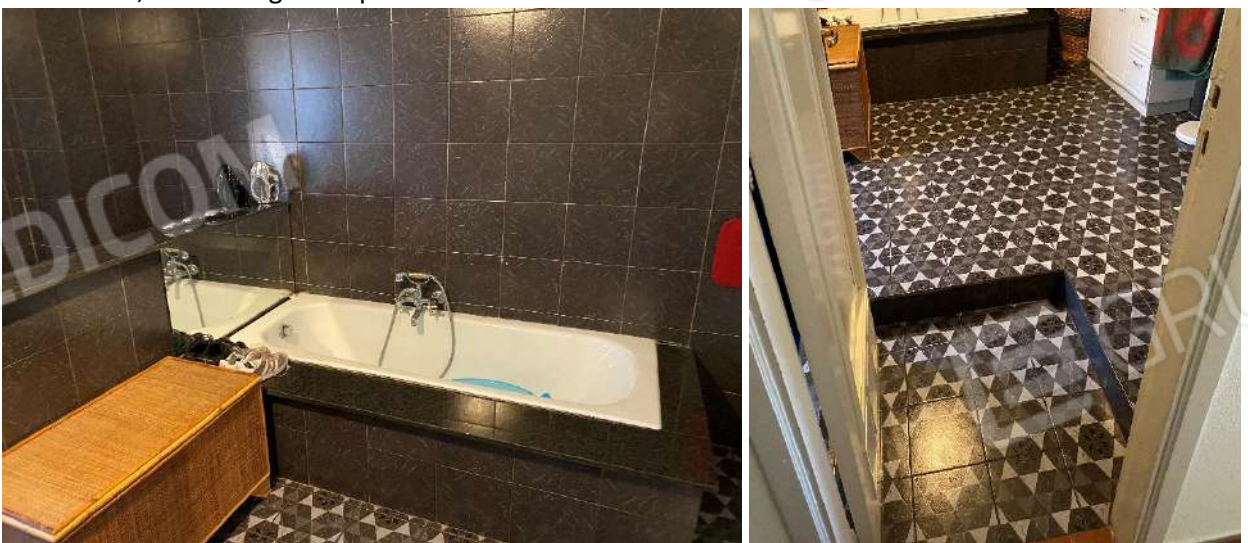
Foto n. 122, n. 123. Particolari di definizione dell'ambiente
