ALLEGATO 1

Documentazione Fotografica

IMMOBILE SITO IN VIA NAZIONALE, 20

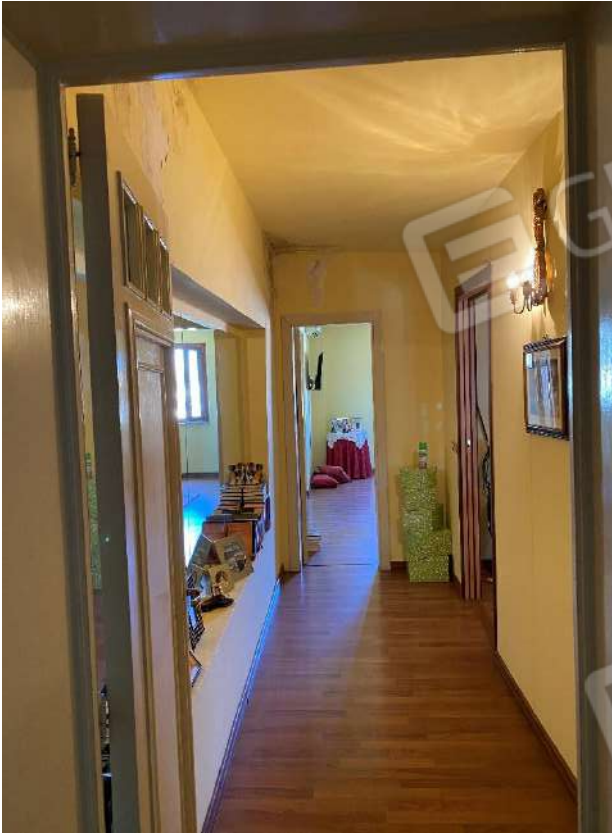
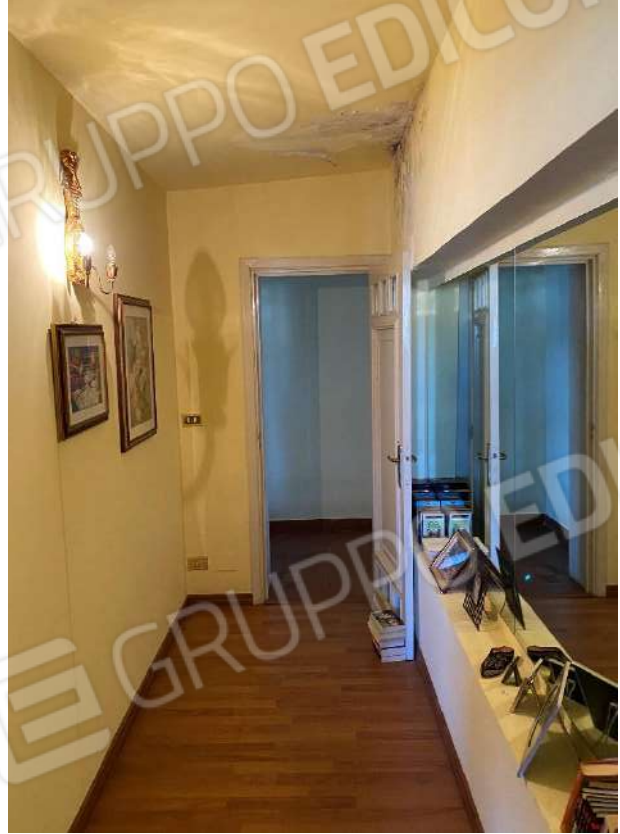
Foto n. 124, n. 125. Disimpegno

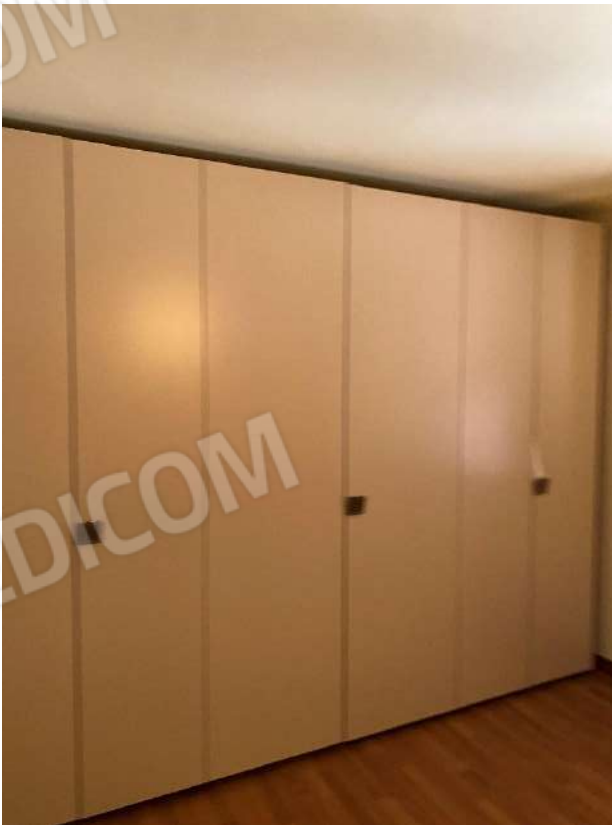
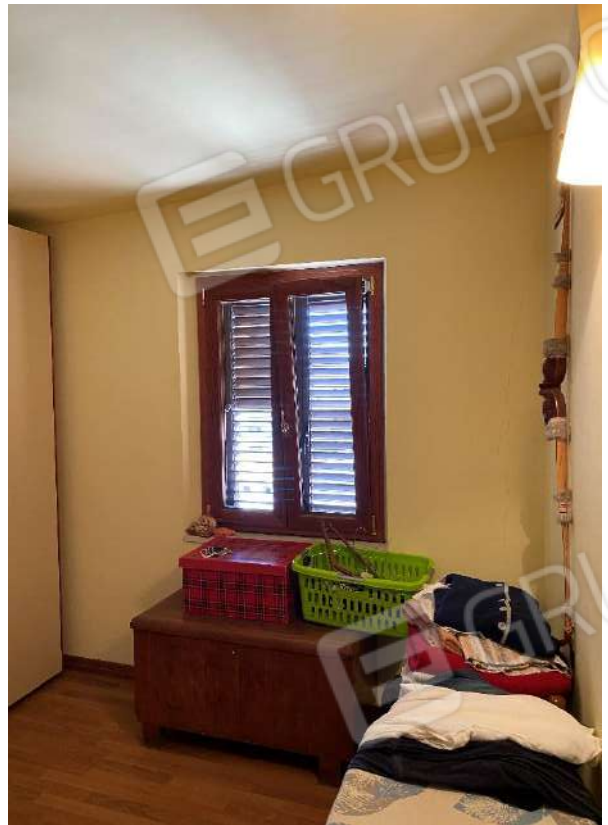
Foto n. 126, n.127. Camera. Pavimento in parquet, infissi in poliuretano

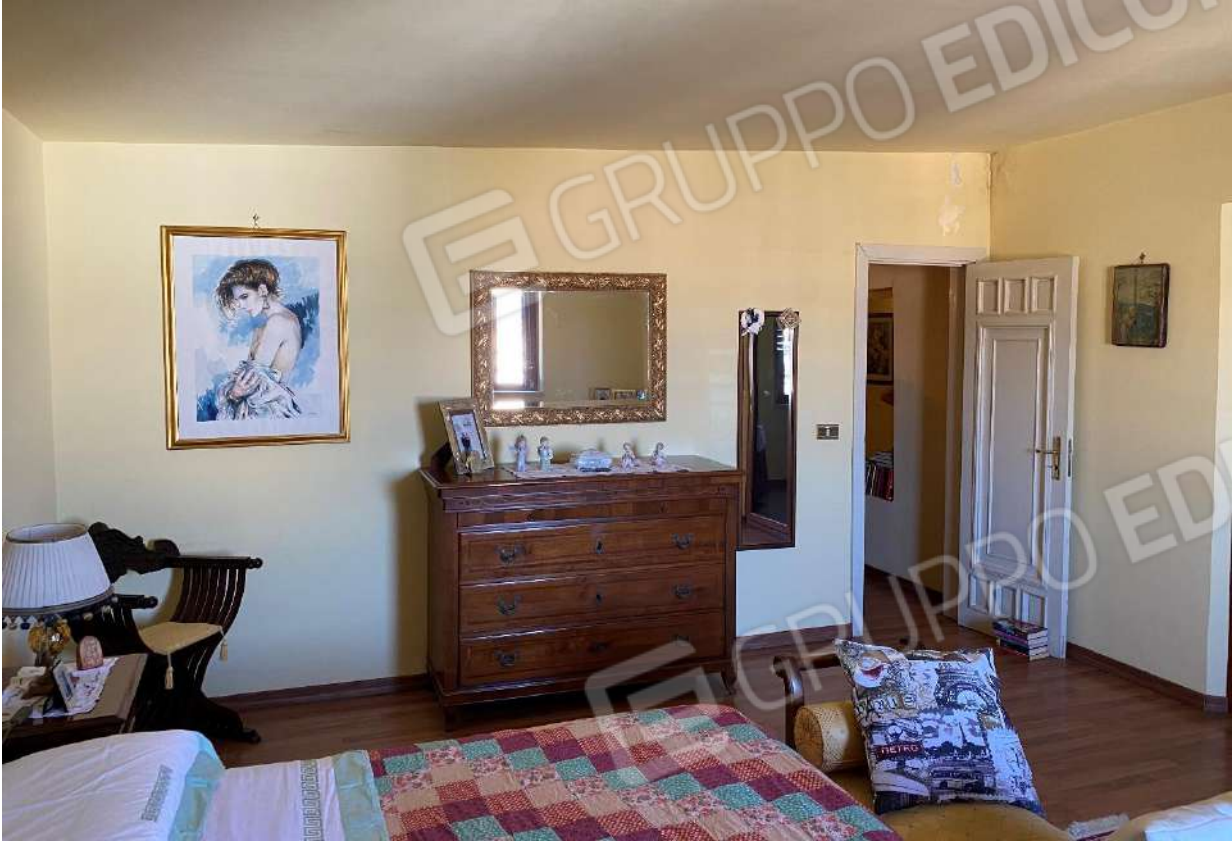
Foto n. 128. Ingresso camera

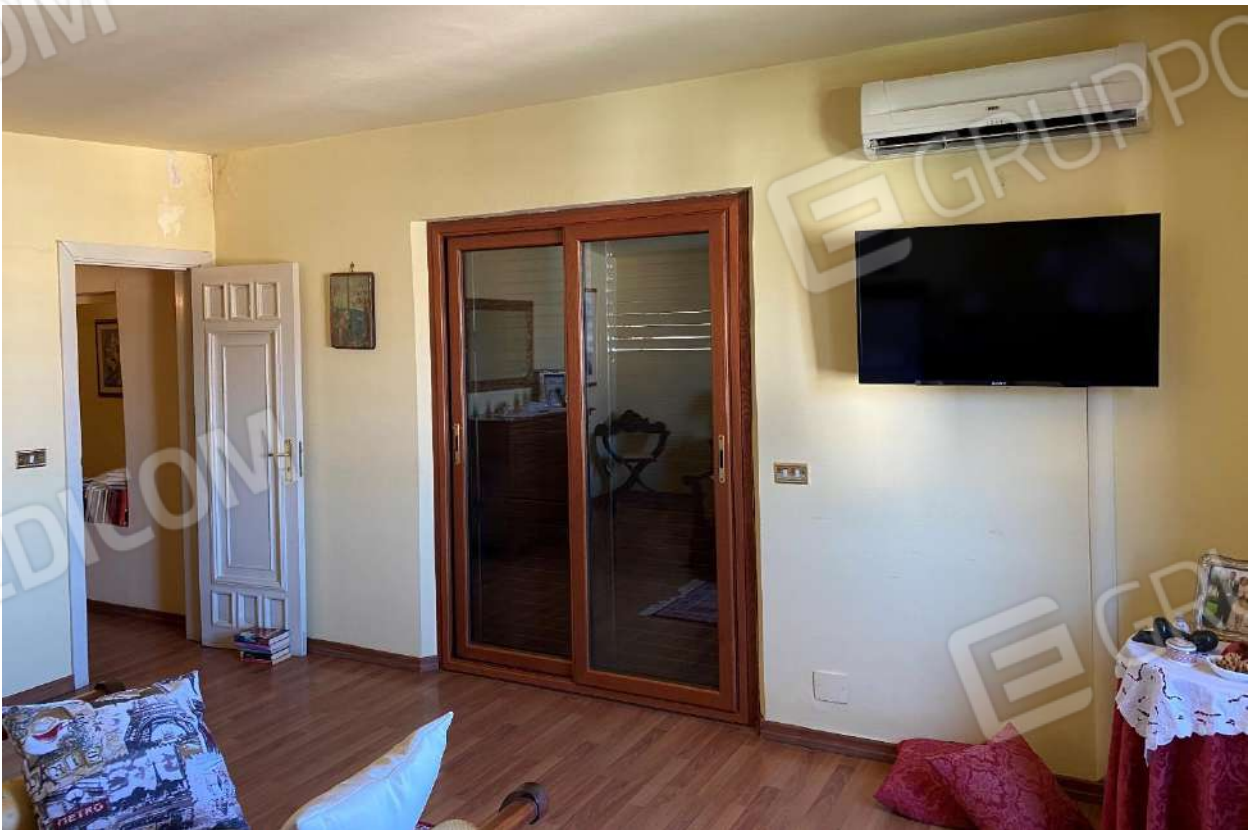
Foto n. 129. Accesso al terrazzo

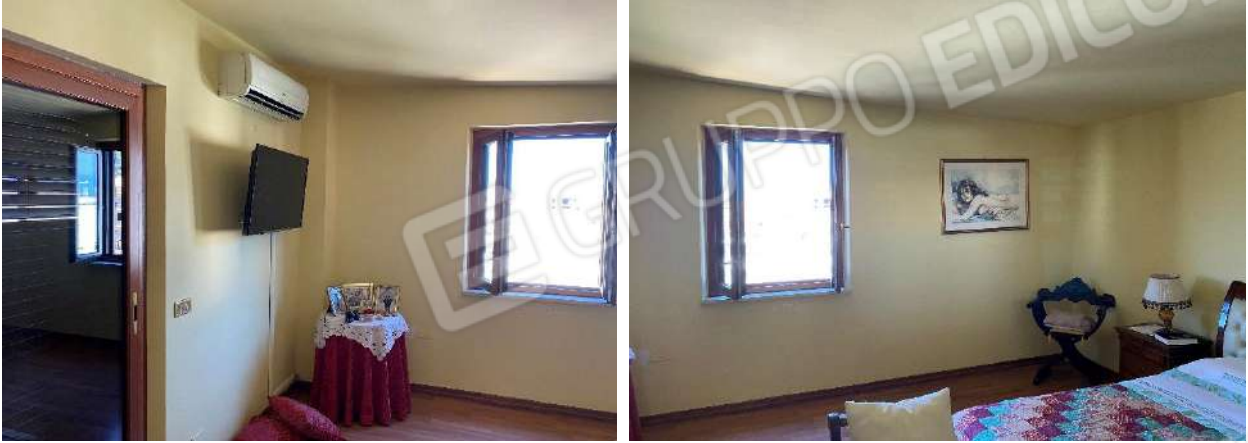
Foto n.130, n. 131. Viste interne

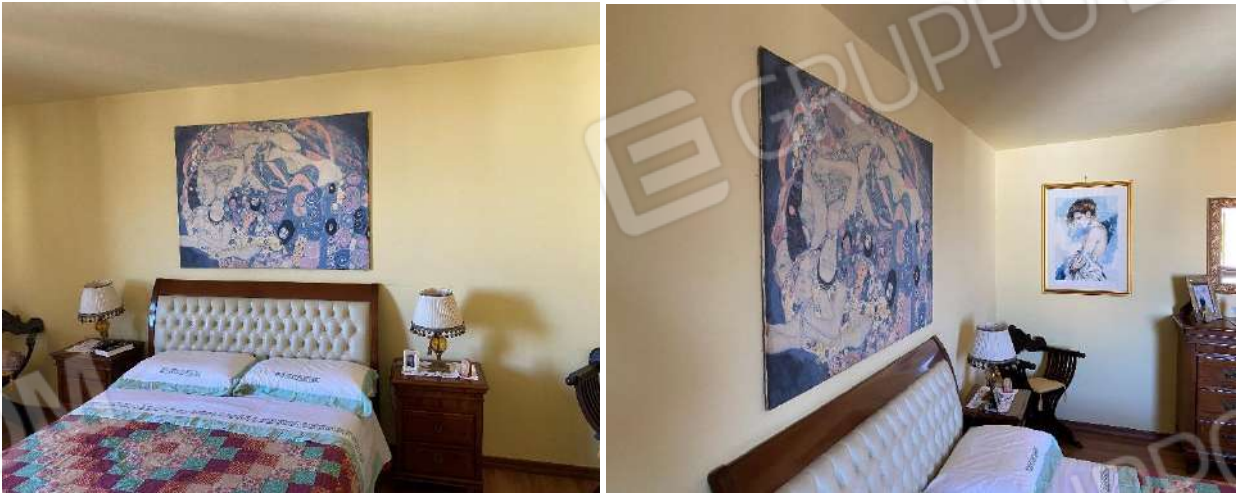
Foto n. 132, n. 133. Viste interne

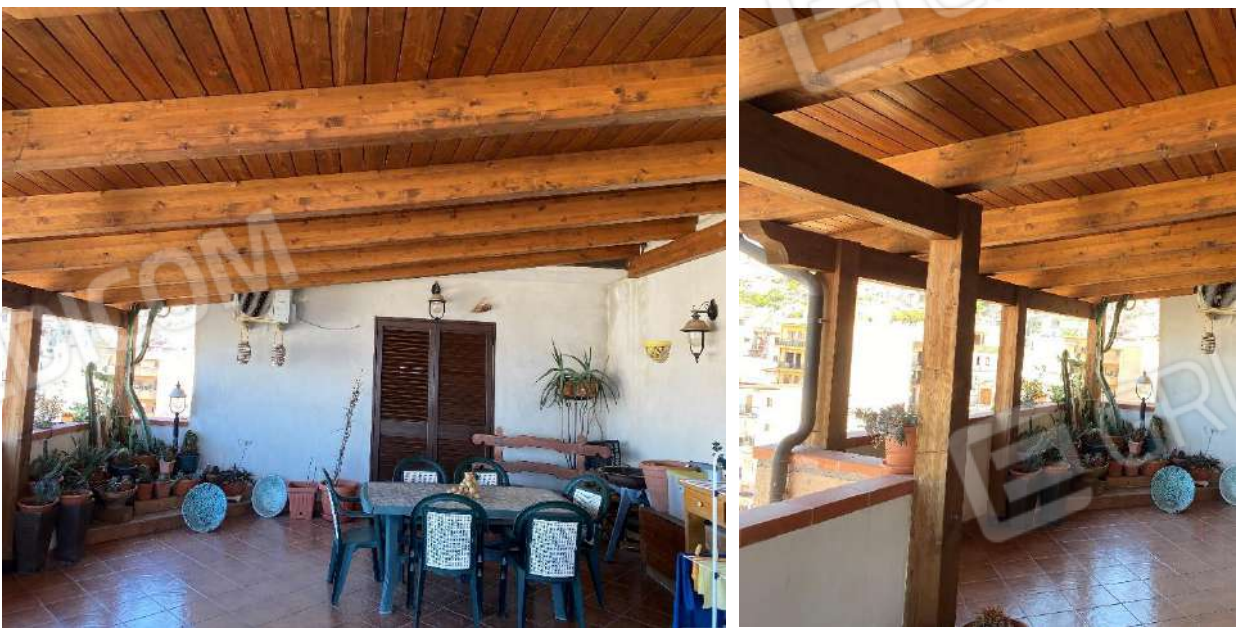
Foto n. 134, n. 135. Terrazzo.

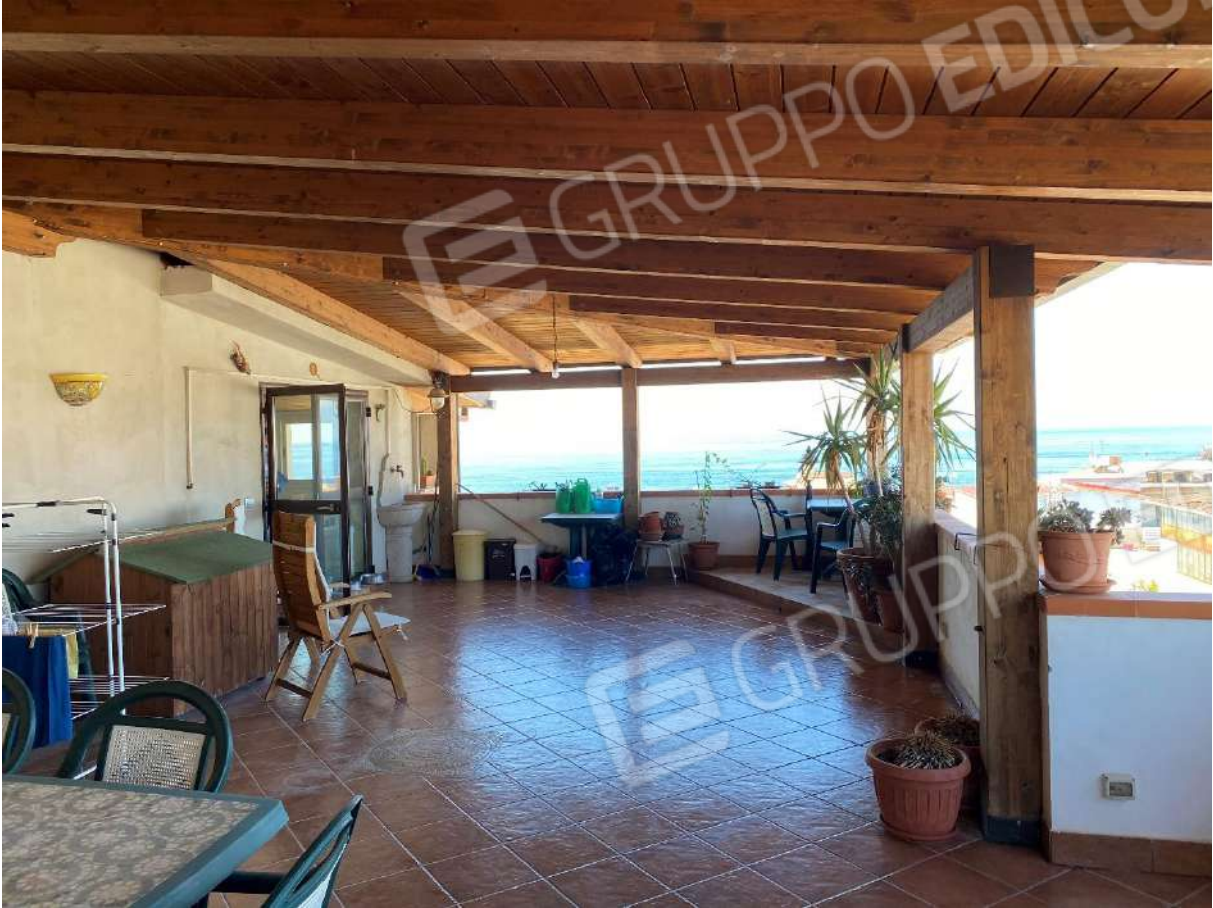
Foto n. 136. Terrazza con vista sull'accesso al soggiorno

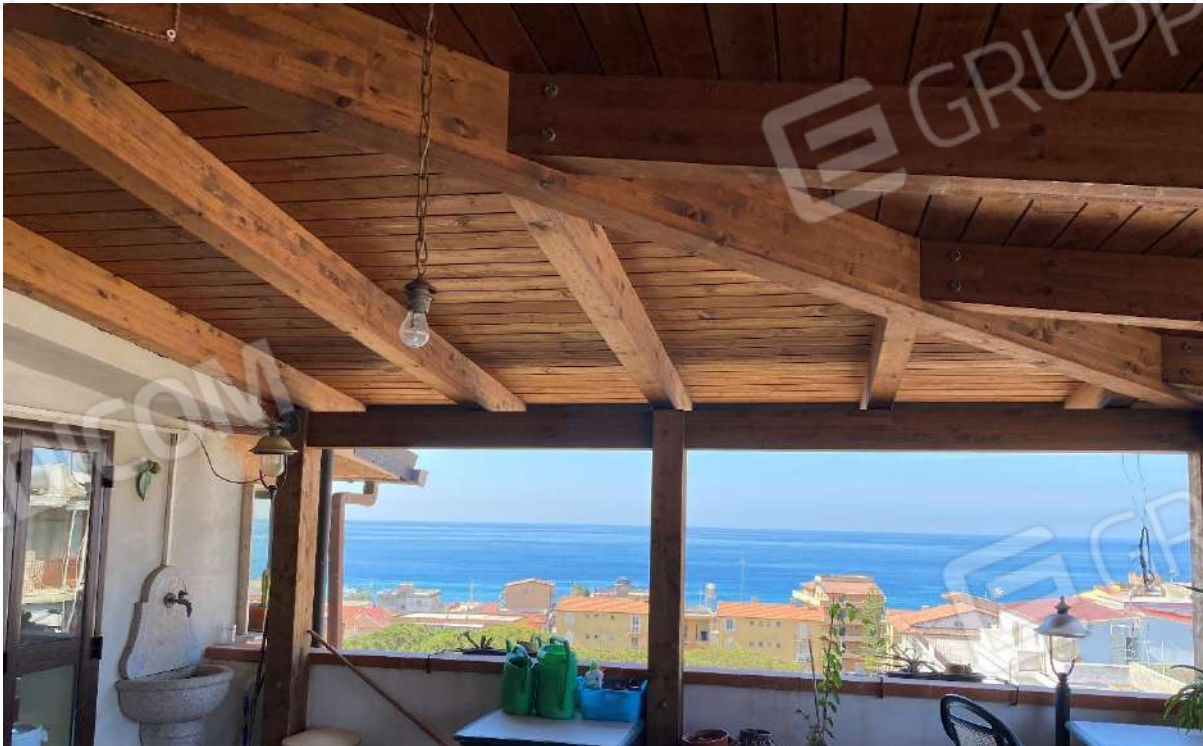
Foto n. 137. Terrazza e scorci panoramici

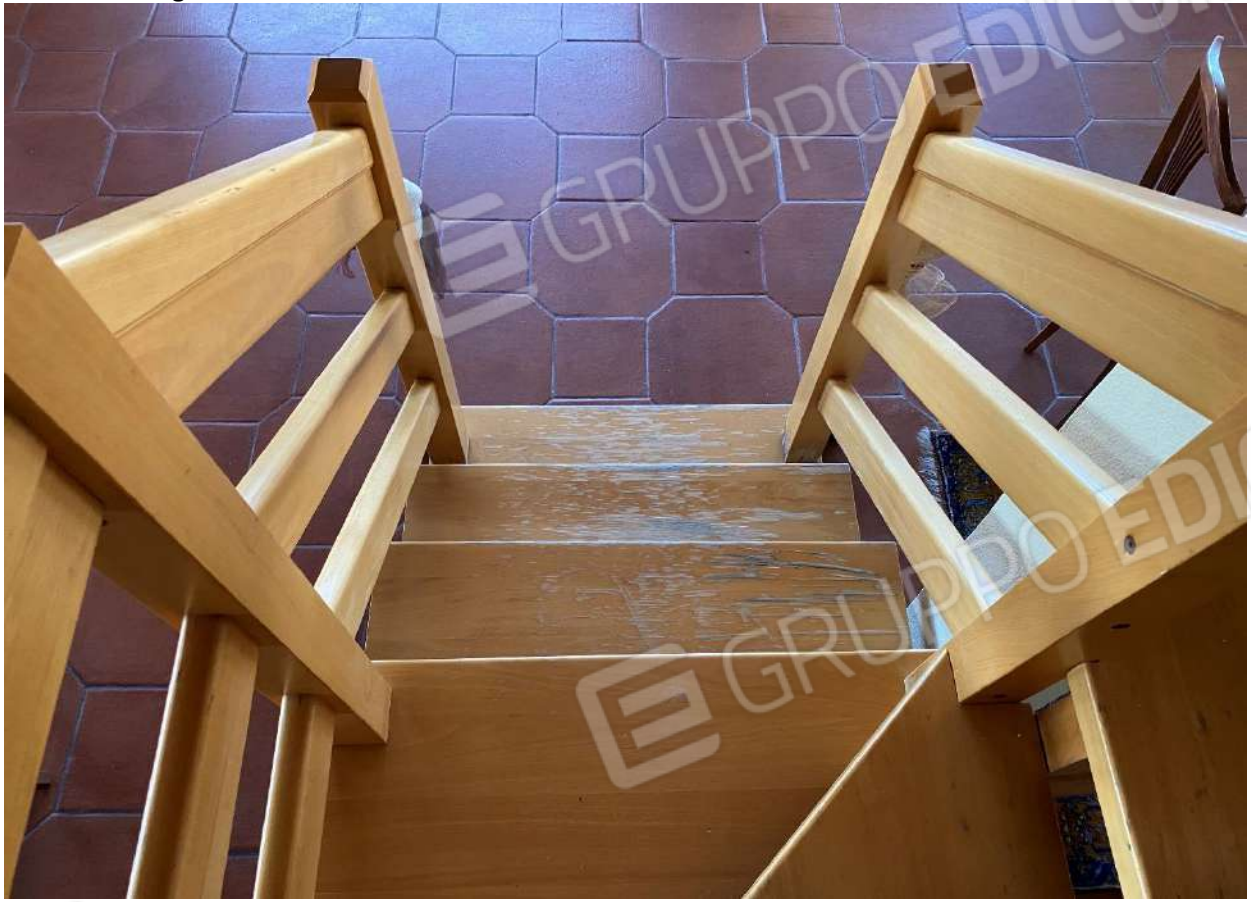
Foto n. 138 e n. 139. Scala di collegamento tra sesto e settimo piano f.t.

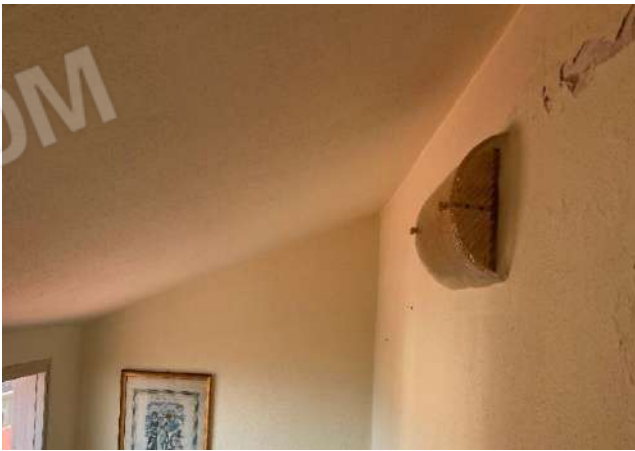
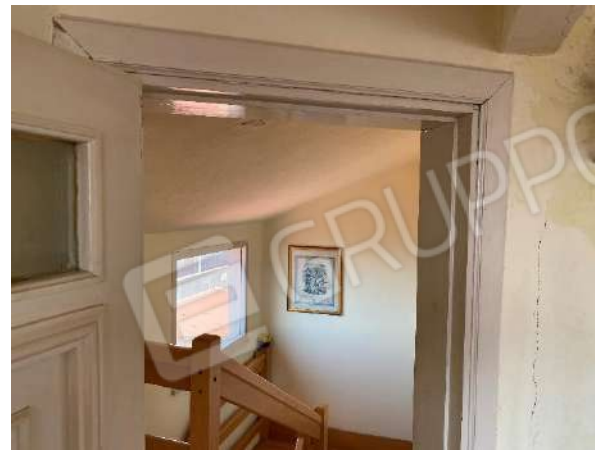
Foto n. 141, n. 142. Vano scala e sistema dei soffitti

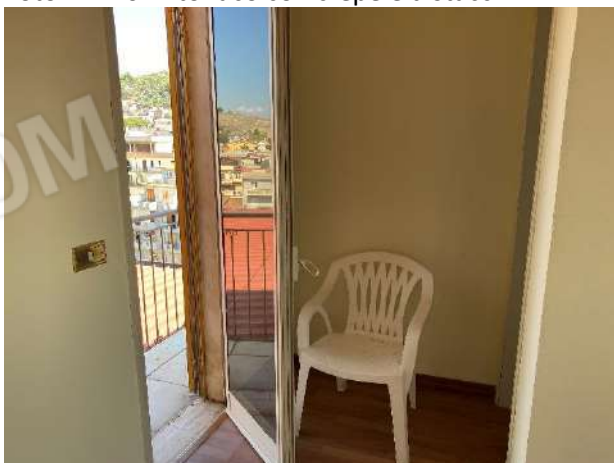
Foto n. 147, n. 148. Balcone di piano e bagno con scaldacqua per la produzione di acqua calda sanitaria

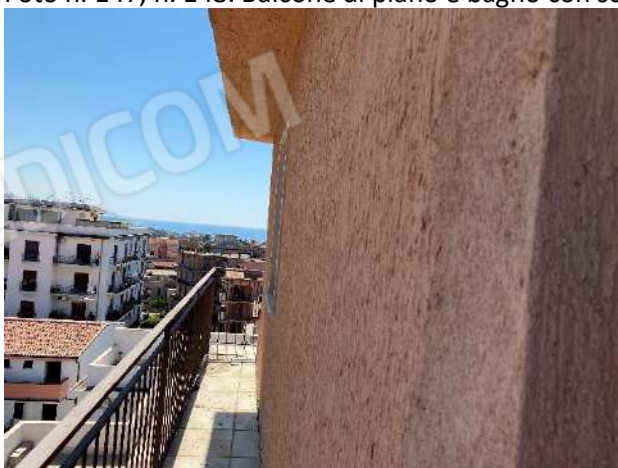
Foto n. 149, n. 150. Balcone perimetrale al vano
