## **CONTESTO GENERALE**

**IMMOBILE particella 996**

**IMMOBILE particella 997**

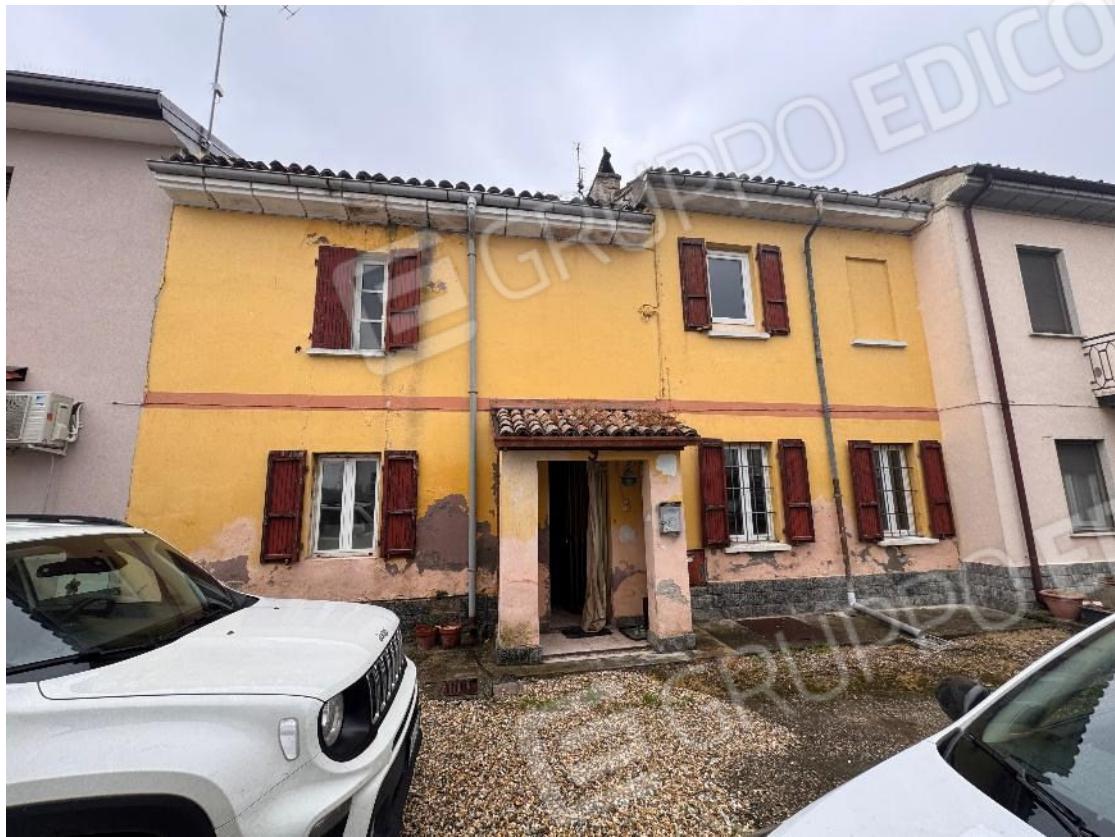
Vista esterna Edificio di cui al part.996

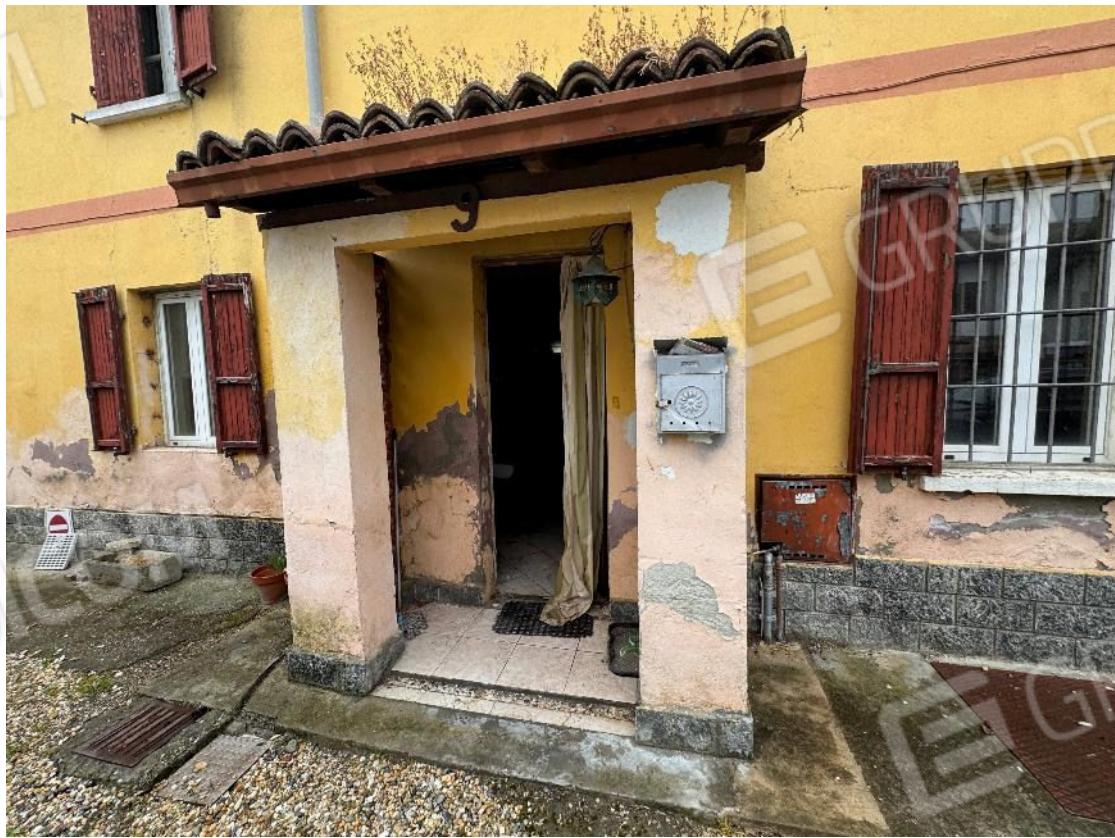
Entrata Immobile part.996

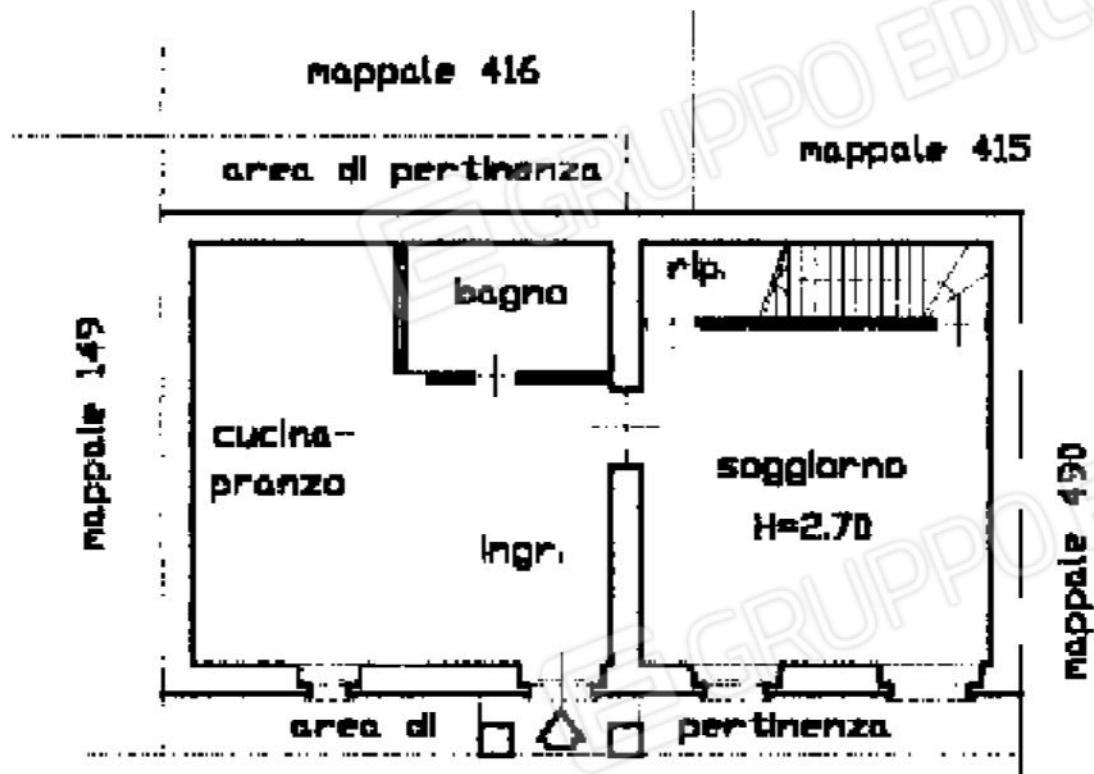
Schema degli Spazi Piano Terra – in giallo parti demolite

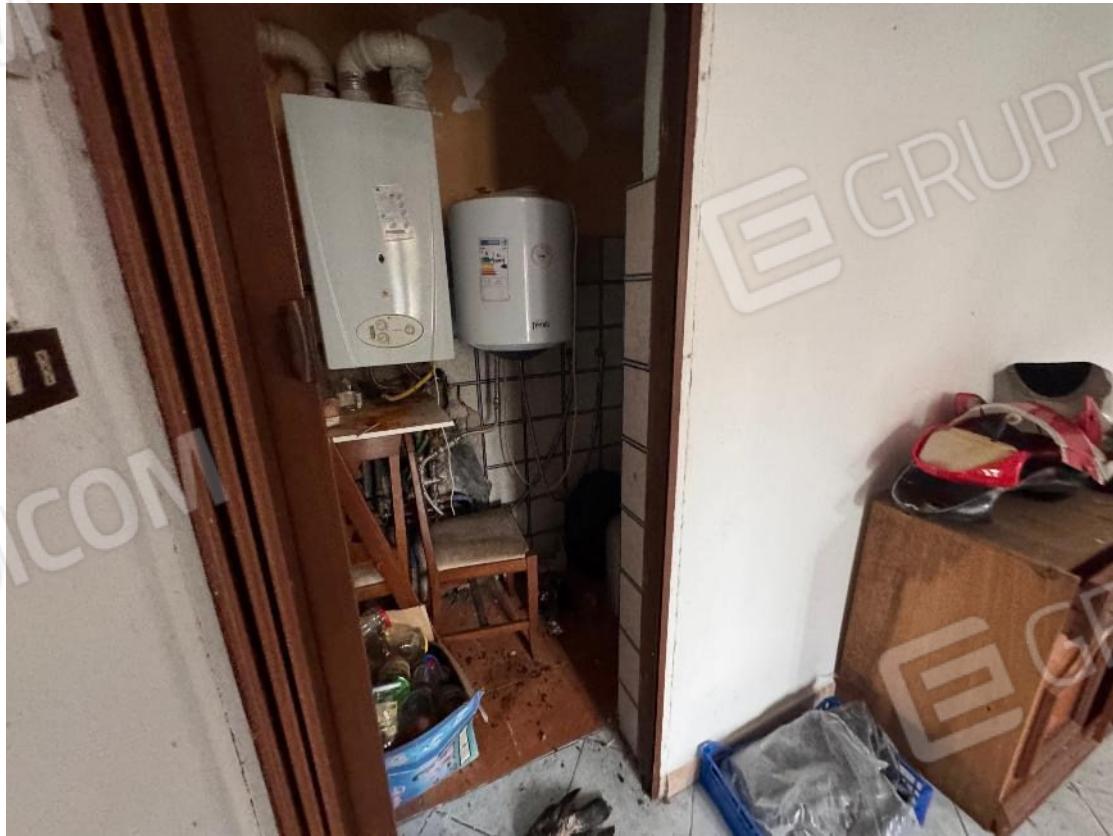
**Ripostiglio sottoscala**

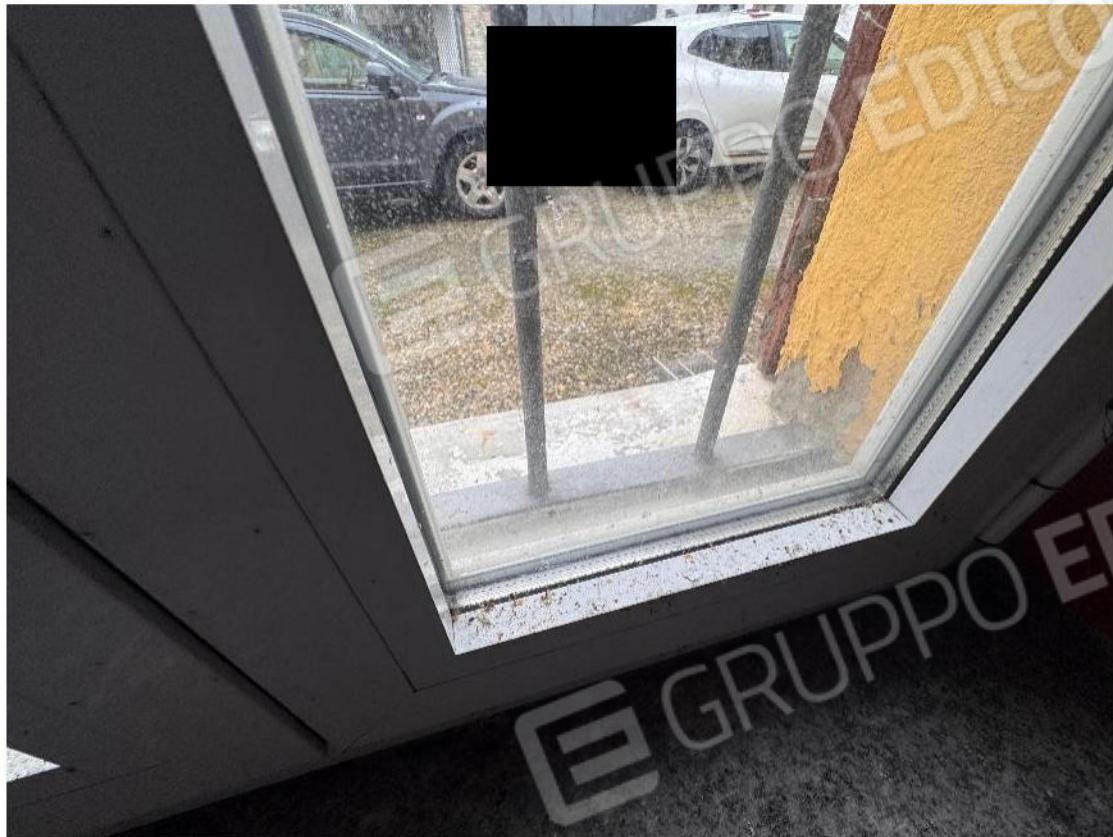
Particola Serramento Locale soggiorno

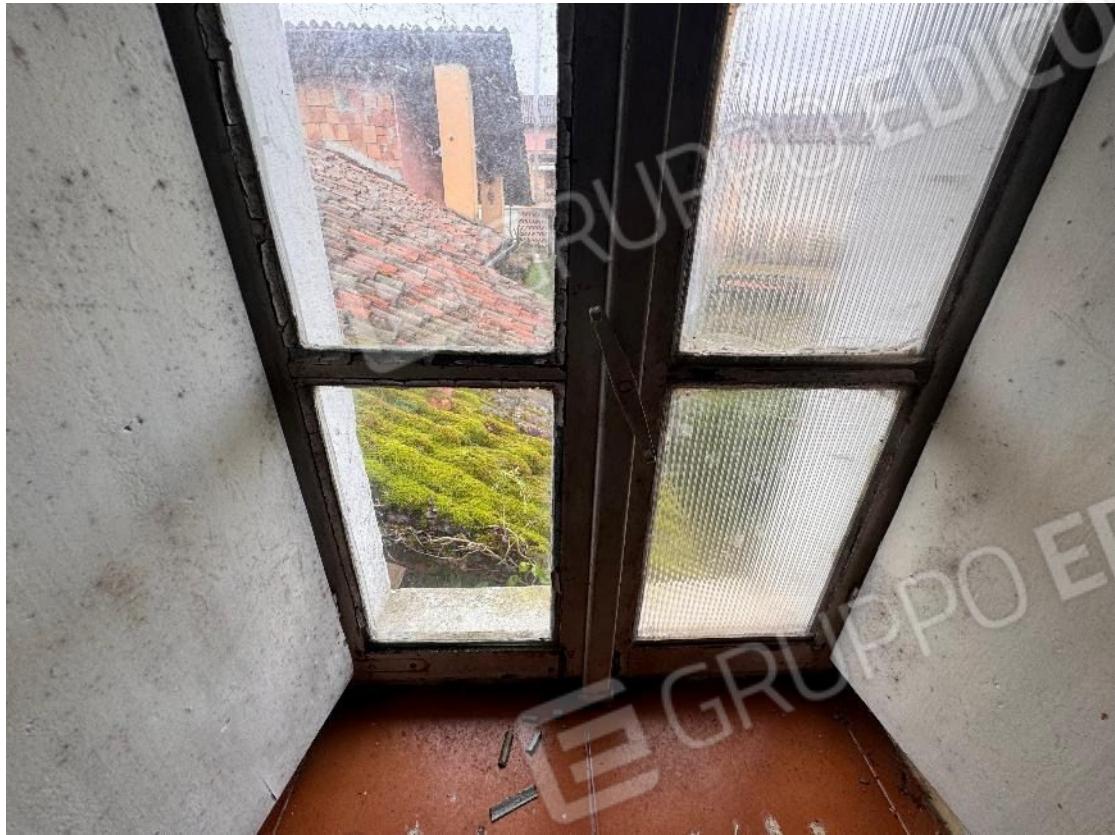
Camera da Letto n.1 – particolare serramento

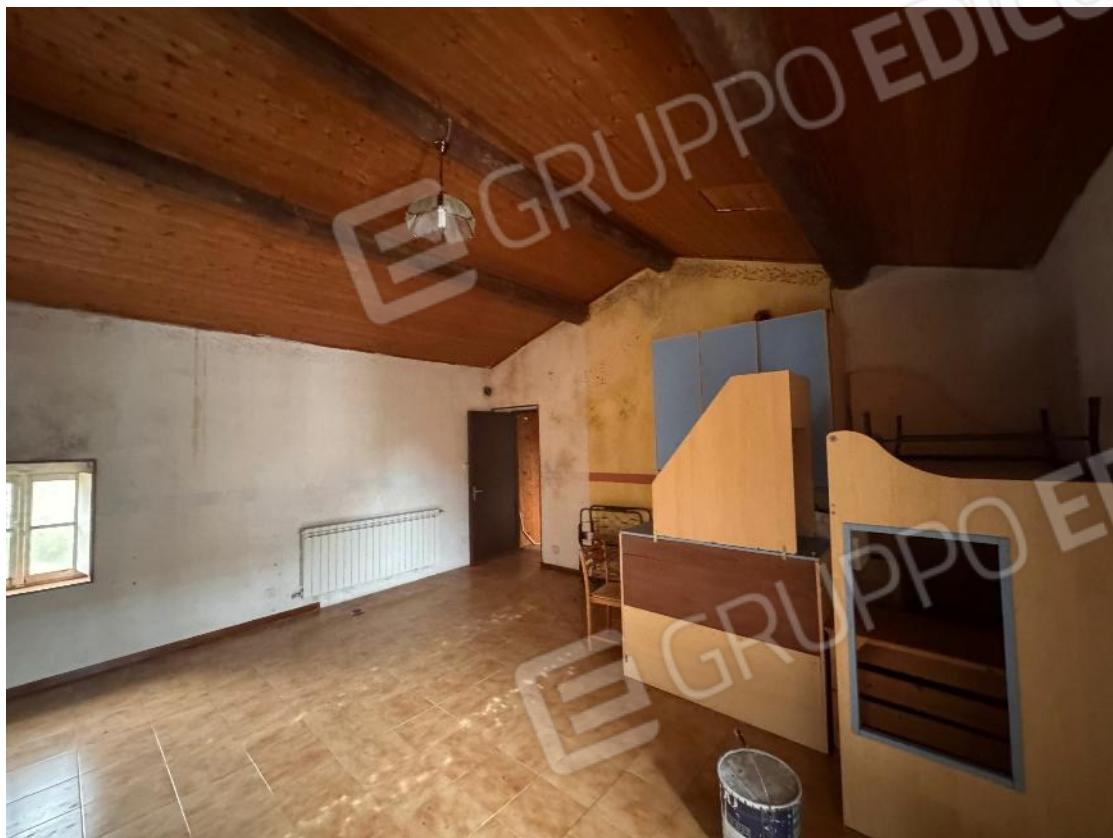
Camera da Letto n.1 – altra vista su soffitto

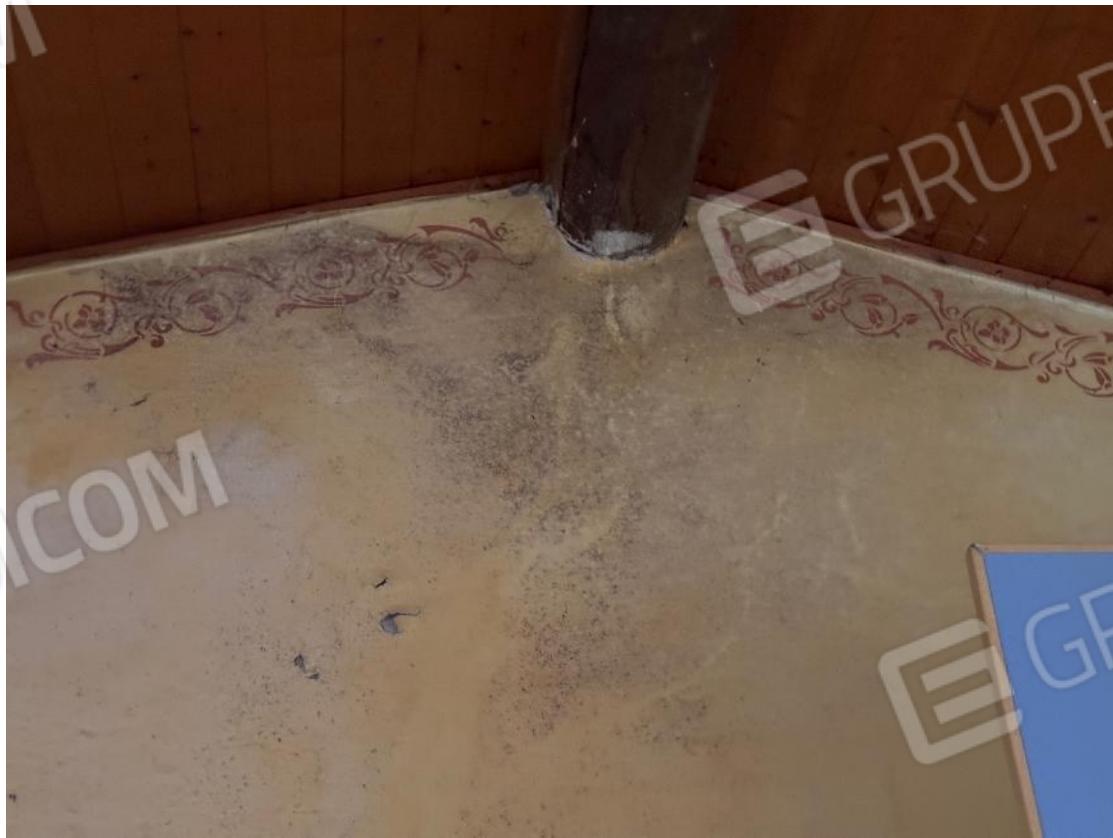
Camera da Letto n.1 – altra vista su soffitto

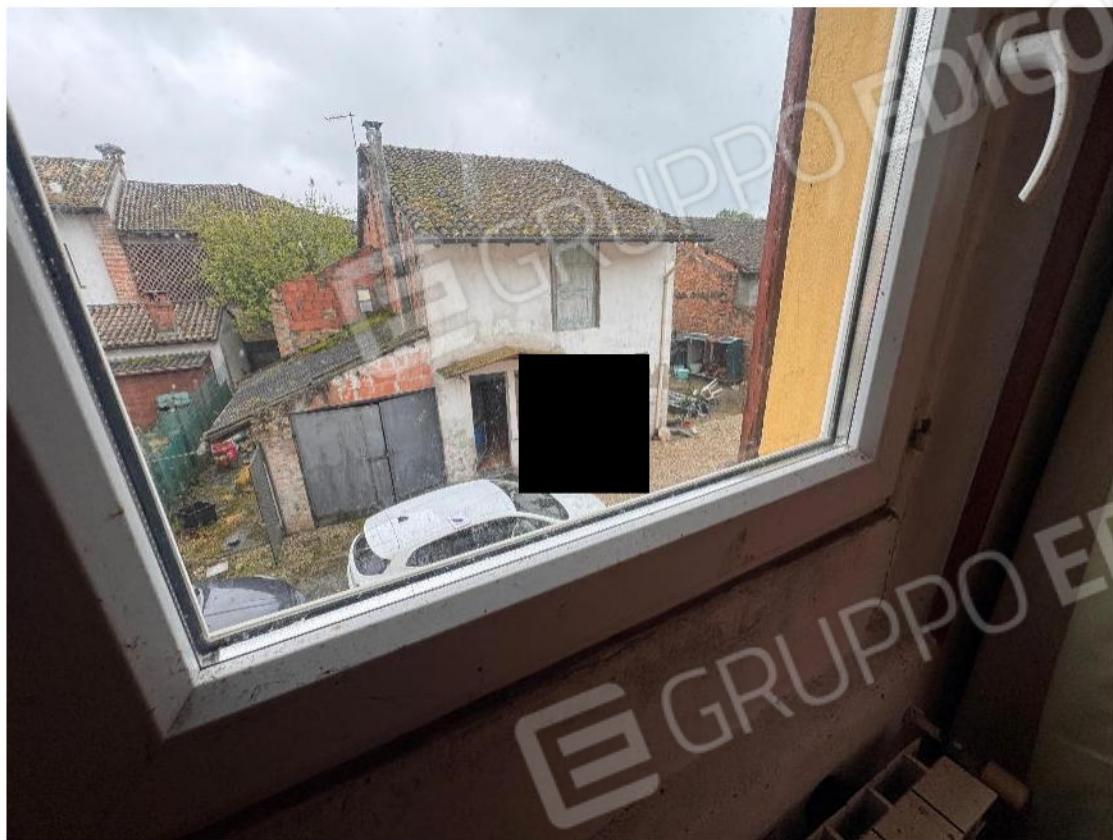
Camera da Letto n.2 – particolare serramento

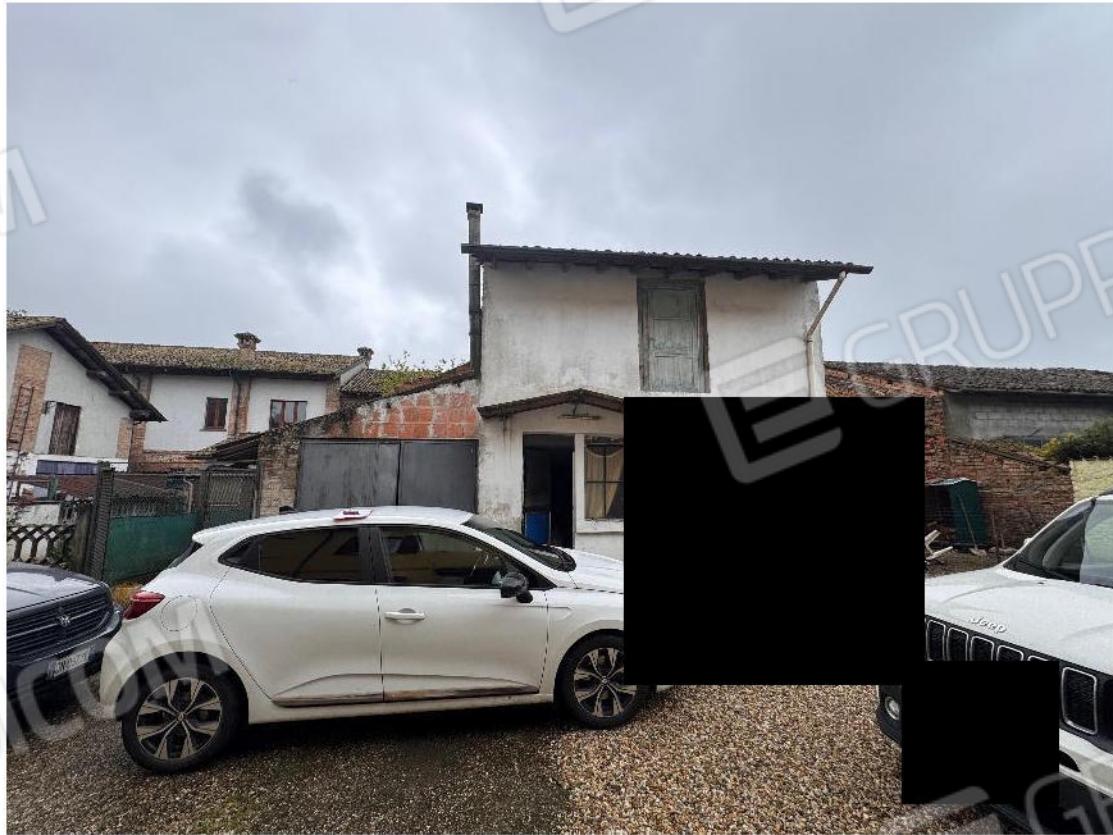
Vista Esterna dell'immobile 997

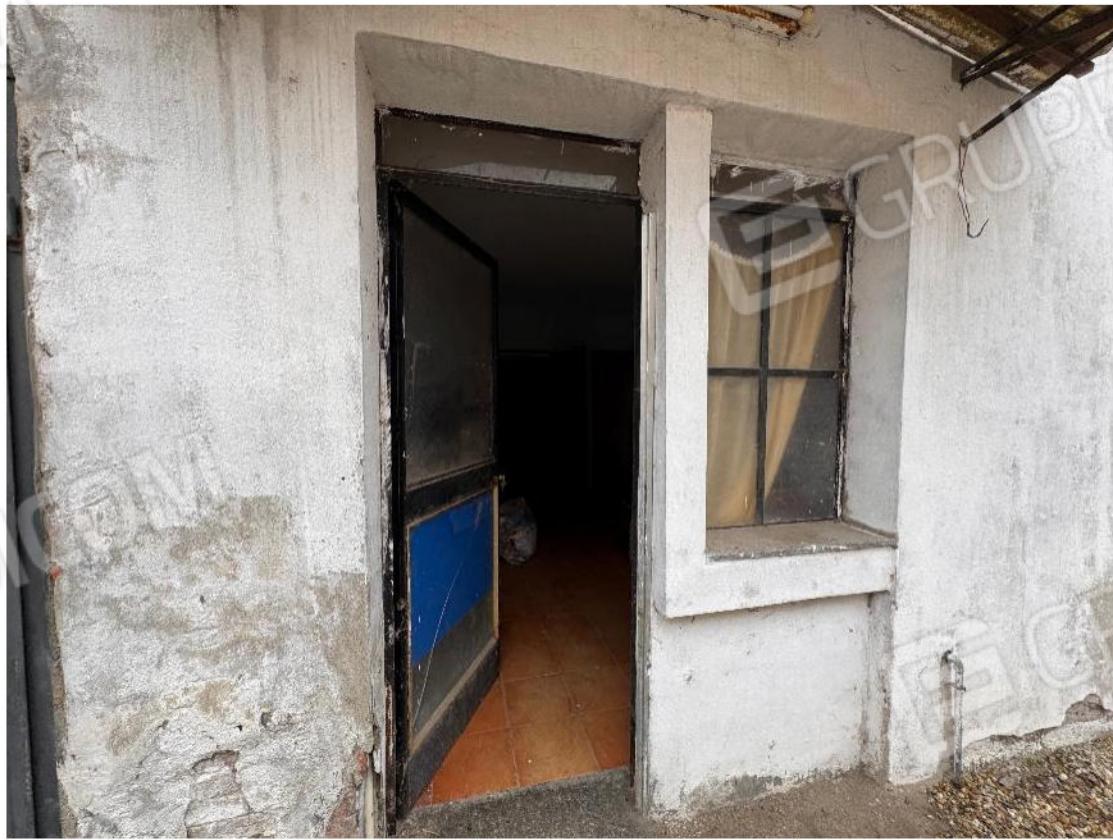
Accesso all'immobile part. 997

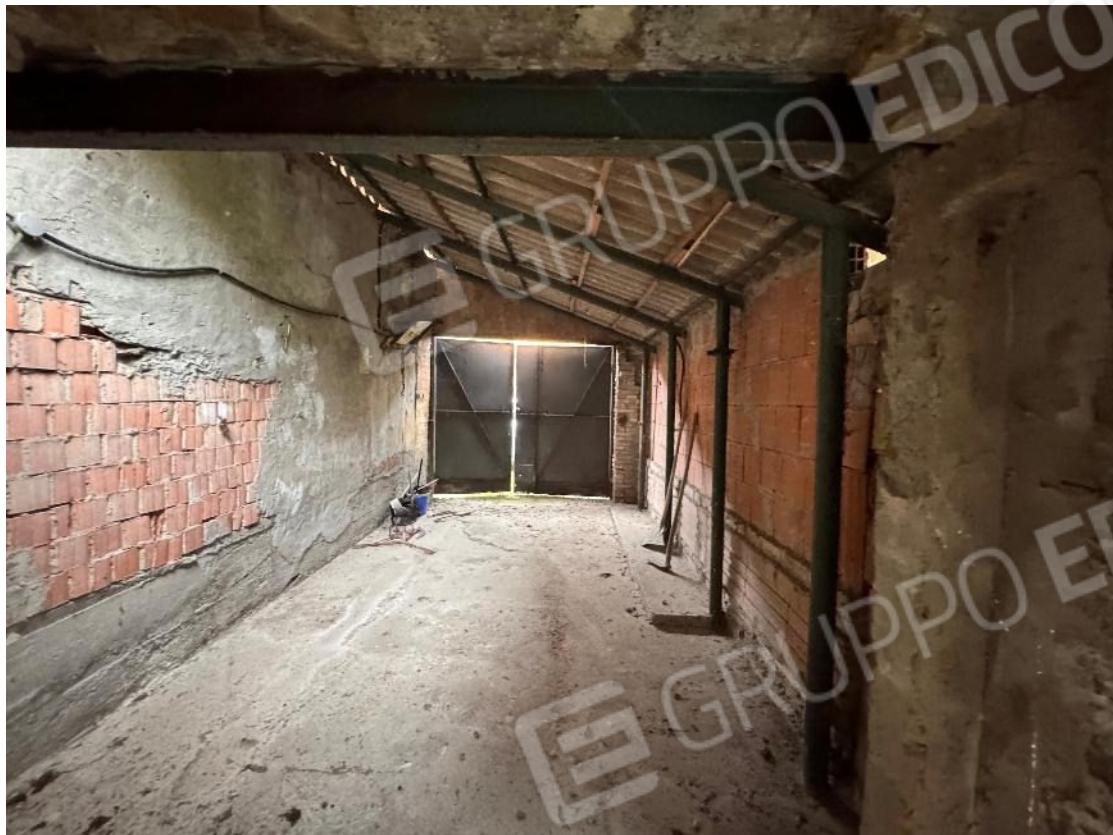
**Particolare copertura precaria locale legnaia**
