## **Foglio 2 Mappale P386 / Via Erbatici 20**

**Comune di Campospinoso Albaredo (PV)**

# **Relazione di sopralluogo**

**Pratica 2025.7.53.5**

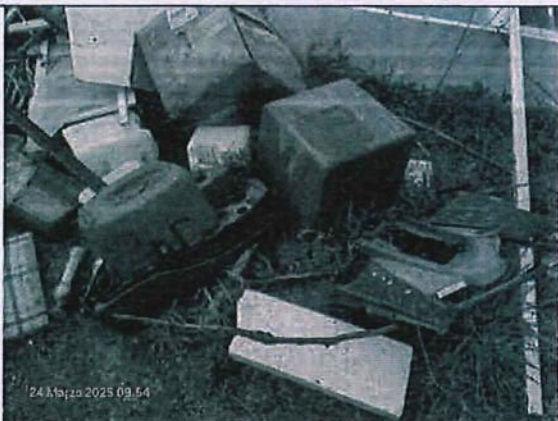
Fig. 13 Parti di motocicli

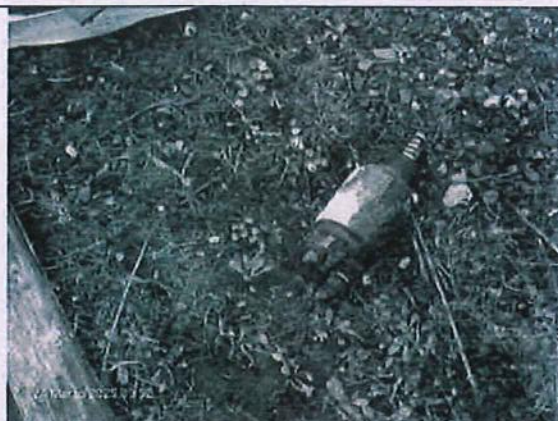
Fig. 14 Parti di motori

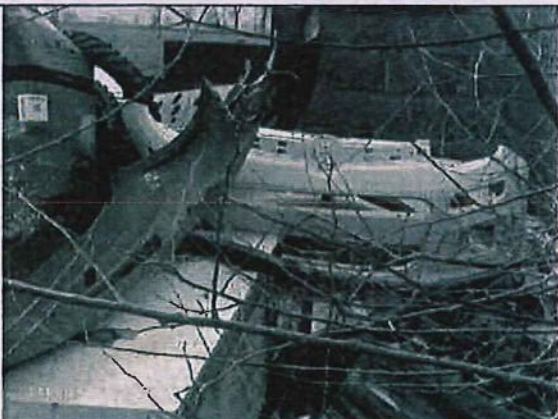
Fig. 15 Paraurti auto

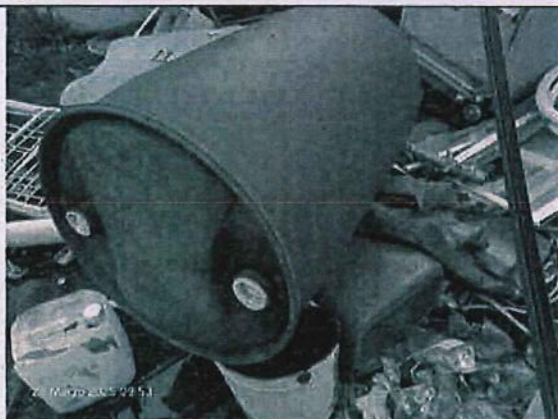
Fig. 16 Fusto vuoto

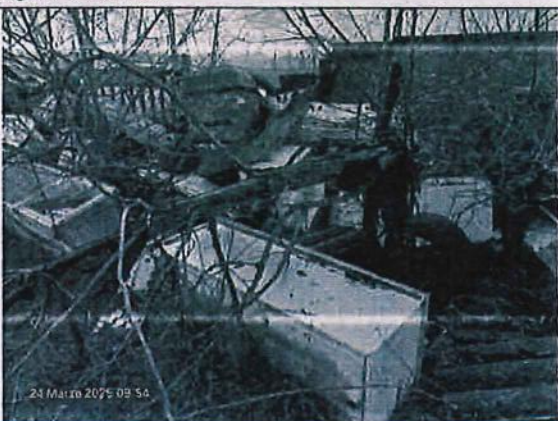
Fig. 17 Frigoriferi

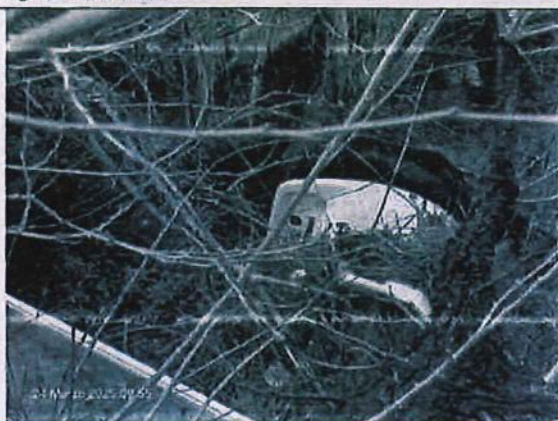
Fig. 18 Parti di sanitari

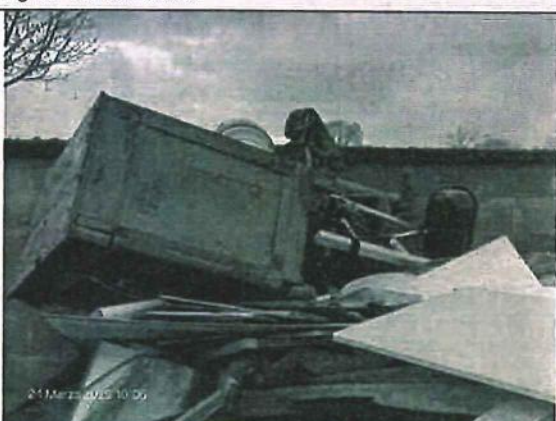
Fig. 34 Ingombranti vari

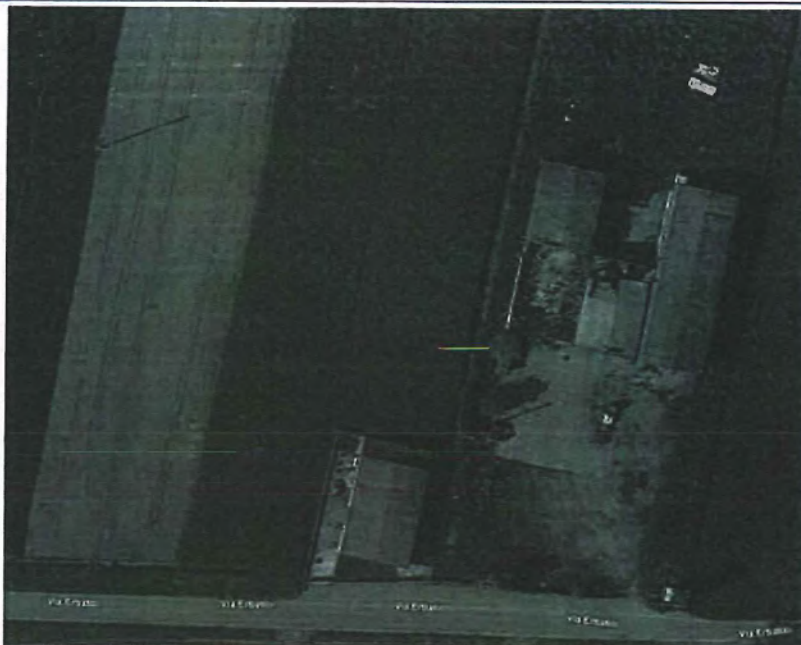
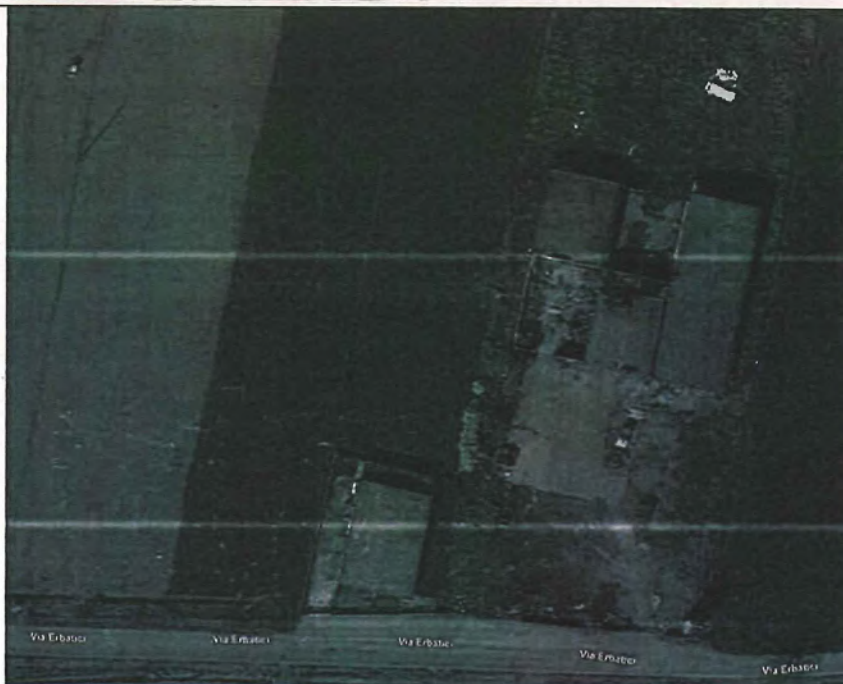
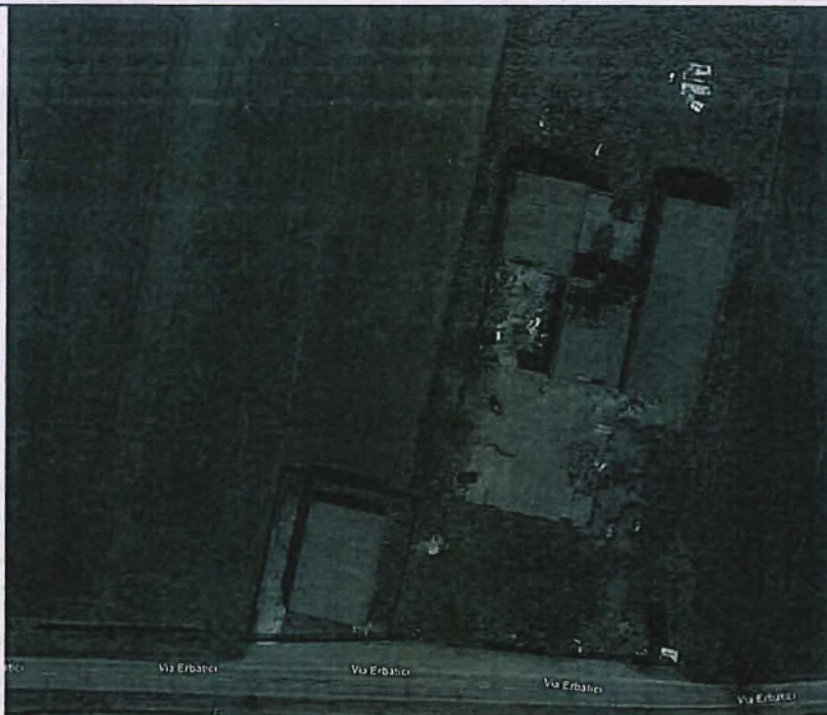
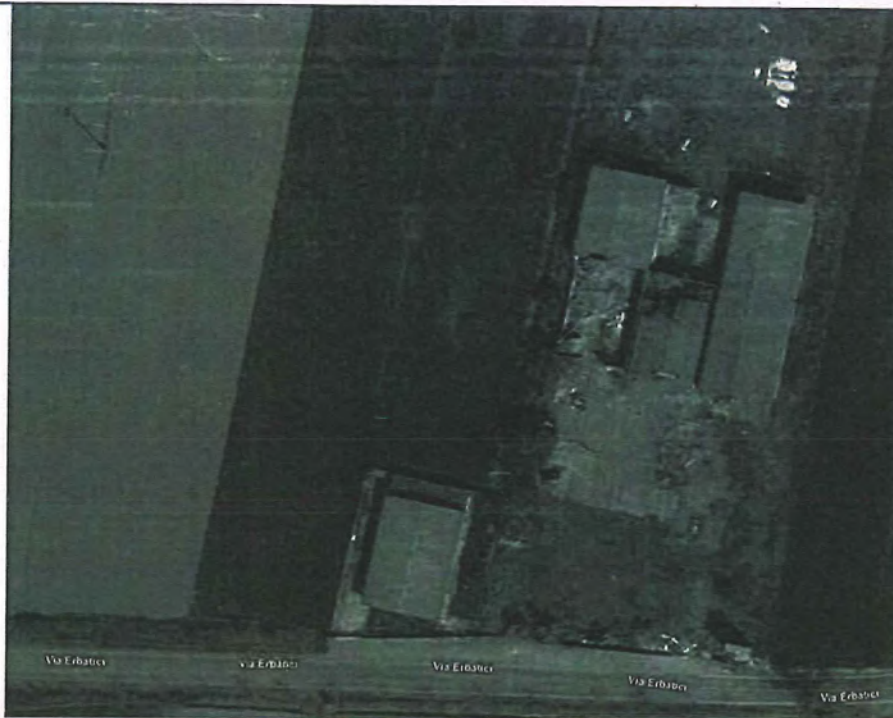
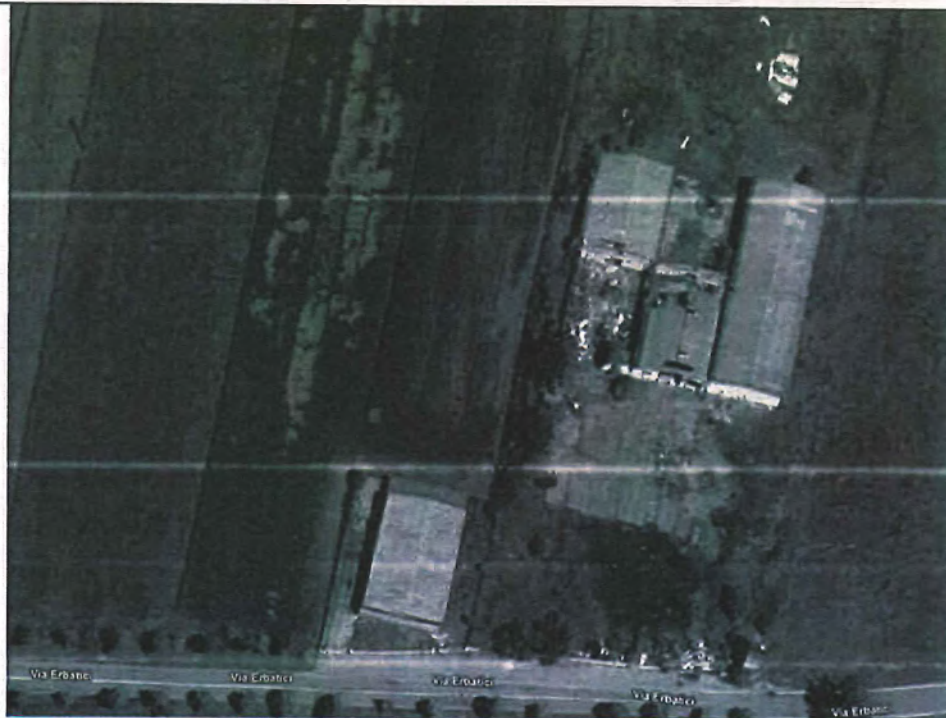
Dall'analisi delle ortofoto storiche, è possibile osservare, fin dalle prime immagini, la presenza di materiali depositati nel capannone ovest, delle carcasse cannibalizzate dei due veicoli e del cumulo di materiali nell'area retrostante i capannoni. A partire dal 2016 inizia a riscontrarsi la presenza di materiali depositati all'interno del perimetro lungo via Erbatici.
